MODELAGEM TERMOGRÁFICA:

**Uso de fotogrametria em imagens termográficas de edificações para
visualização tridimensional de manifestações patológicas**

Dissertação apresentada como requisito parcial para obtenção do título de Mestre em Engenharia Civil, pelo Programa de Pós-Graduação em Engenharia Civil da Universidade do Vale do Rio dos Sinos - UNISINOS

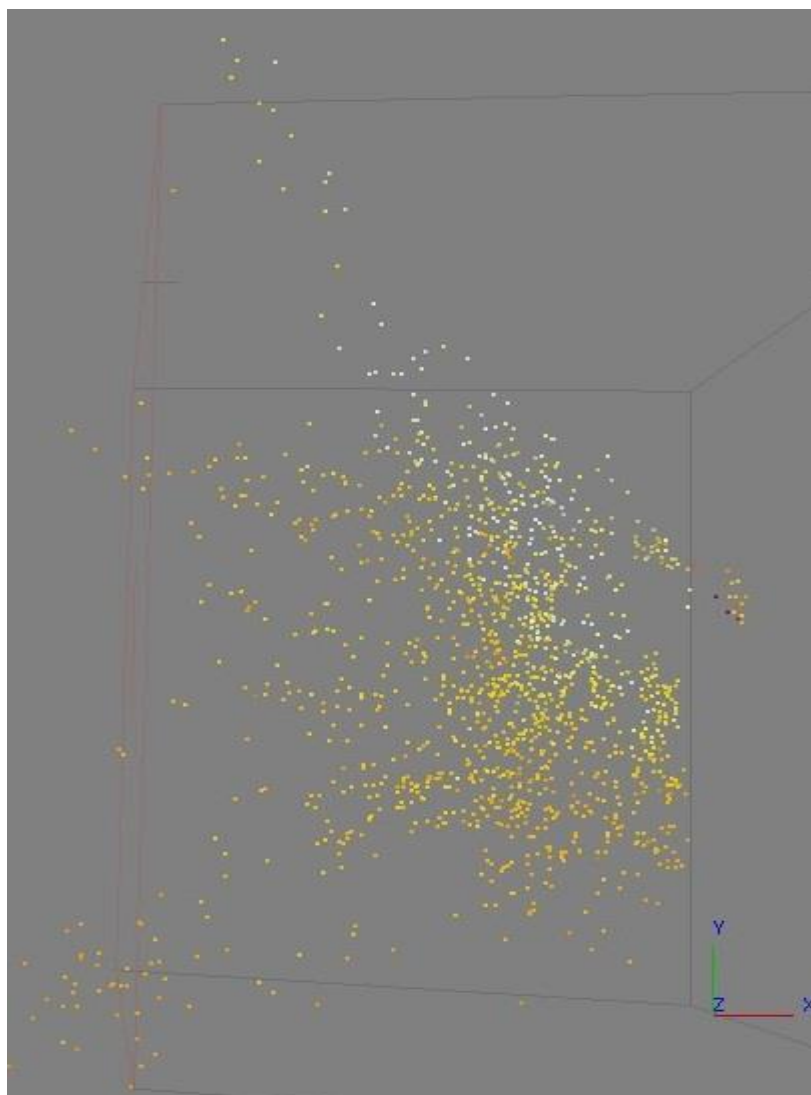
Figura 31 – Nuvem de pontos IR resultante do levantamento com a FLIR C5

Como pode ser percebido na Figura 31, o resultado do processamento fotogramétrico não possibilitou a geração de uma nuvem de pontos que representasse a superfície de maneira fiduciária, ficando amorfa e não representando a geometria da edificação.

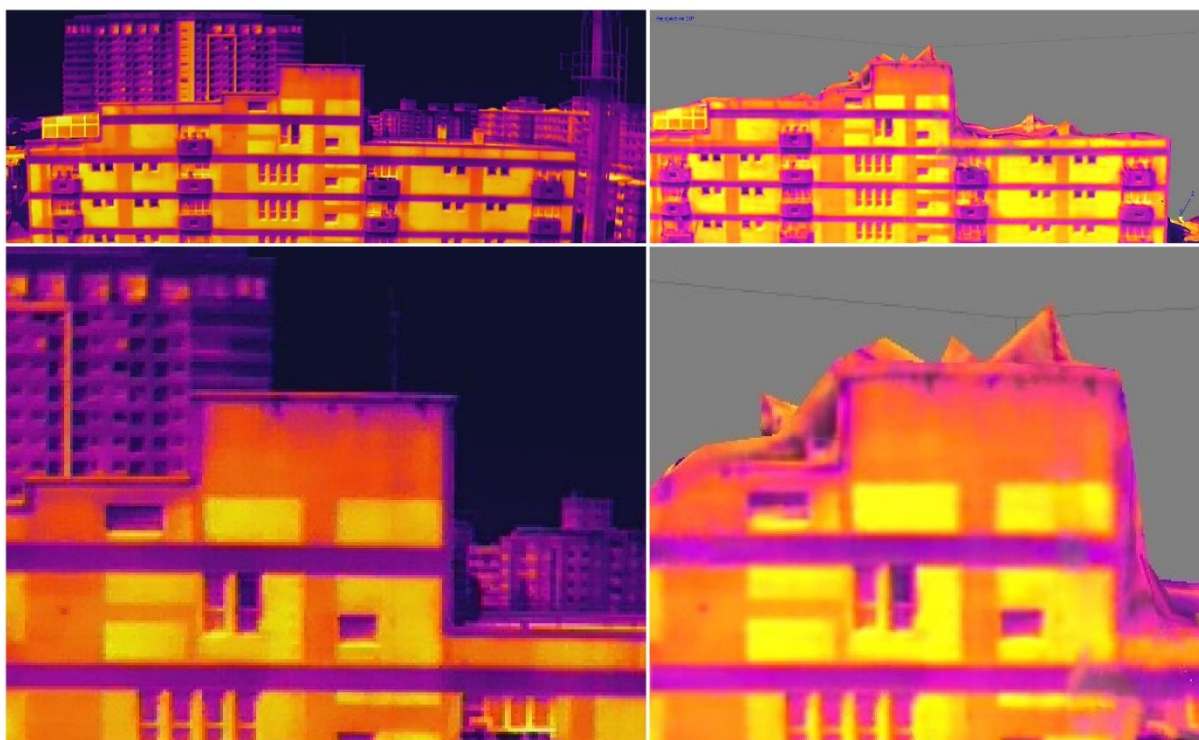
A Figura 56 **Erro! Fonte de referência não encontrada.** (a) apresenta um dos termogramas da fachada oeste, onde manifesta-se uma infiltração sob os reservatórios de concreto armado, da mesma forma como na Figura 5 **Erro! Fonte de referência não encontrada.** 6 (b), obtida através do modelo tridimensional IR, que demonstra com cores mais intensas e definidas a mesma manifestação.

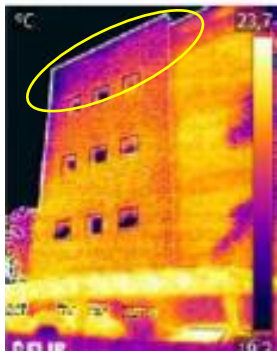
FLIR C5	Maior concentração de umidade na face superior da edificação	Desempenho do sistema de impermeabilização / tratamento térmico da cobertura	Sem o desempenho satisfatório o sistema poderá apresentar infiltrações ou danos no revestimento da fachada no local.

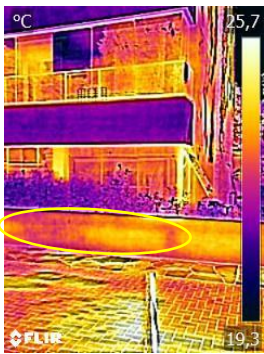
FLIR C5	Infiltração na região da floreira	Desempenho do sistema de impermeabilização na região afetada	Possível deslocamento do revestimento argamassado da região afetada e possível proliferação de agentes patogênicos biológicos, como o Mofo, por exemplo

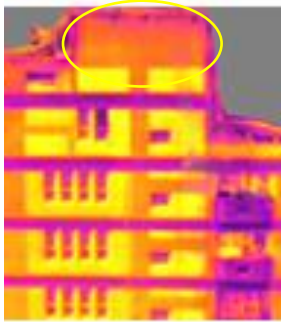
M2EA	Infiltração na região dos reservatórios	Desempenho do sistema de impermeabilização dos reservatórios	Aceleração do processo de oxidação das armaduras da região e possível queda do revestimento argamassado, podendo causar dano físico e material / arquitetônico
