**UNIVERSIDADE DO VALE DO RIO DOS SINOS - UNISINOS**  
**UNIDADE ACADÊMICA DE PESQUISA E PÓS-GRADUAÇÃO**  
**PROGRAMA DE PÓS-GRADUAÇÃO EM ARQUITETURA E URBANISMO**  
**NÍVEL MESTRADO**

**ANÁLISE DA VIDA ÚTIL RESIDUAL DE ELEMENTOS DE CONCRETO ARMADO**  
**EM EDIFICAÇÕES URBANAS - ESTUDO DE CASO**

**2019**

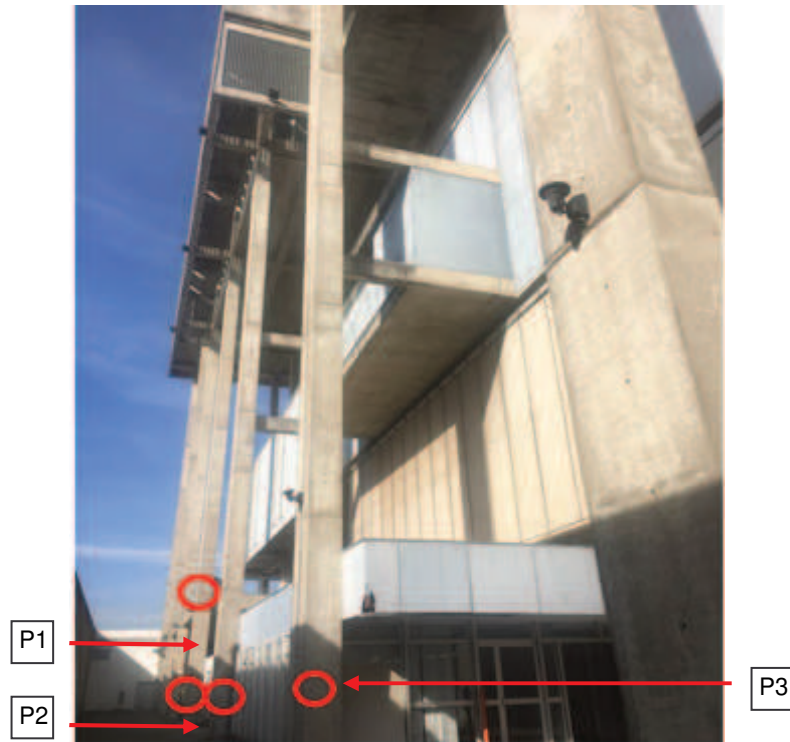
Figura 7 - Marcação de pilares para coleta de amostras - lateral

Neste prédio, nos pontos de ensaio P1,P2,P3 e P6 havia um muro de proteção de 10m de altura. Os pilares P4 e P5 eram da fachada, sem proteção de intempéries e serviram de base para análise dos pontos ensaiados. A edificação têm 44 anos e os cobrimentos verificados variaram entre 24 e 42mm.

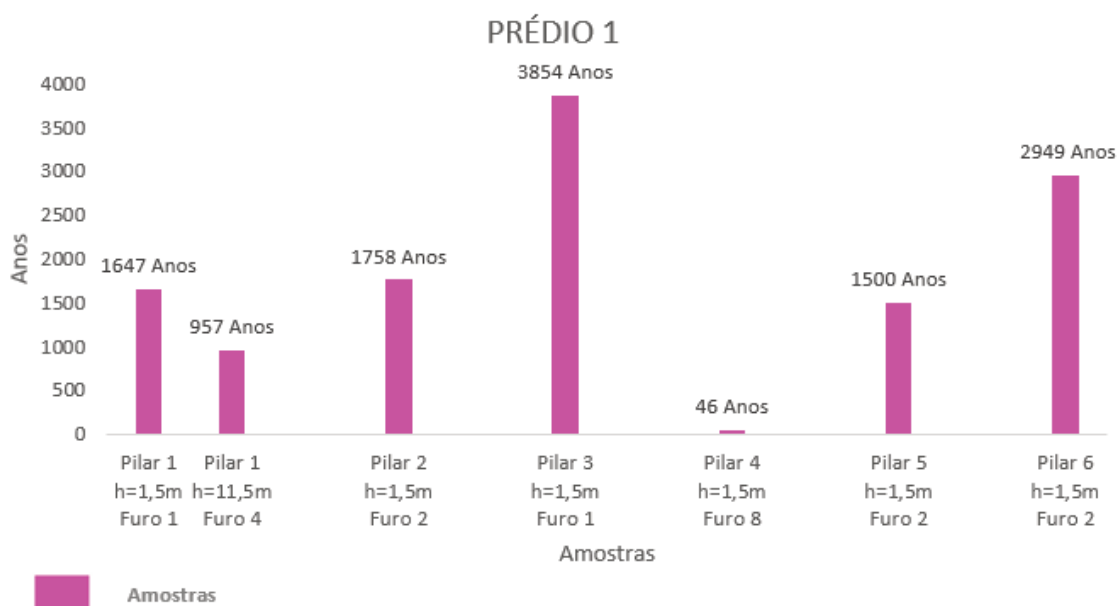
Gráfico 5: Vida residual dos pilares de amostragem do edifício Prédio 01.

Com os dados obtidos foi gerado o gráfico 5 demonstrando a vida residual. O pilar 4 apresenta uma quantidade de anos de vida útil residual muito inferior em relação aos demais pilares, o que pode decorrer do seu posicionamento na fachada do prédio sem proteção dos agentes poluentes e intemperismo.

Em relação aos dados obtidos, cabe salientar que o comportamento da edificação se mostra satisfatório, com vida útil superior a 100 anos na maior parte dos locais de amostragem. Todavia ressalta-se que há uma grande disparidade de valores de vida útil entre o pilar 4 e os demais. Acredita-se que o fato do elemento de análise estar na fachada, isso o coloca de frente às variações climáticas e gases nocivos por conta do trânsito na rodovia BR 116, rodovia com alto movimento.

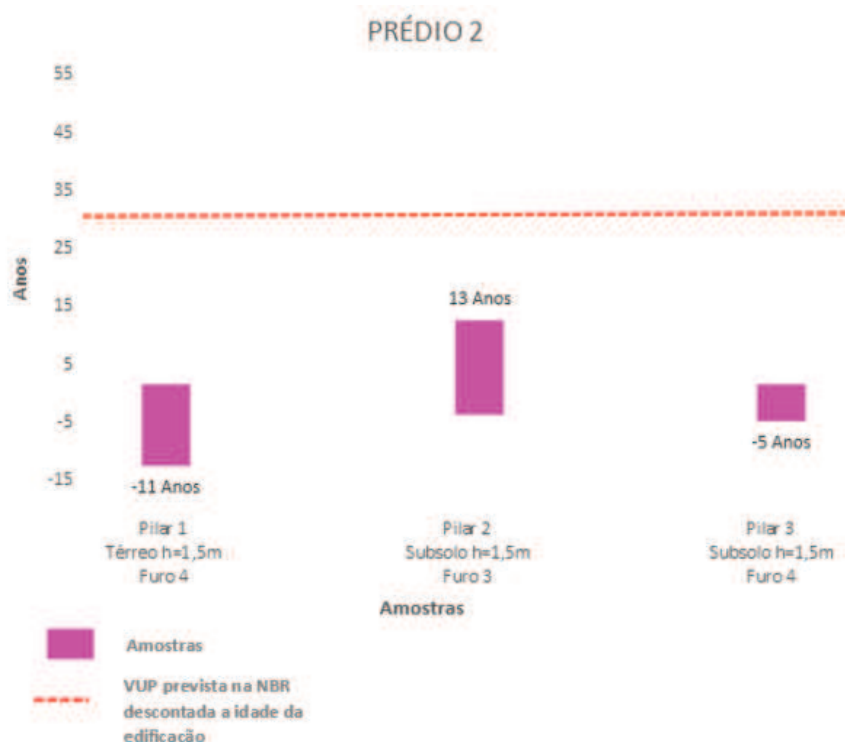
Gráfico 6 - Vida residual dos pilares de amostragem do edifício Prédio 02.

O local de retirada de amostras, ou seja, a garagem do edifício, apresenta alta concentração de CO<sub>2</sub>, por se tratar de um ambiente com pequena circulação de ar. Todavia, ressalta-se que os elementos analisados dizem respeito apenas à garagem. Outro fator preponderante foi o cobrimento abaixo do especificado em norma, que prevê cobrimento nominal de 30mm, com tolerância de execução de 10mm. Ou seja, as camadas de concreto deveriam ser de 20mm em qualquer ponto dos pilares e vigas, porém não foi o observado, à exceção do Pilar 2, único que ainda consegue ter as armaduras protegidas.

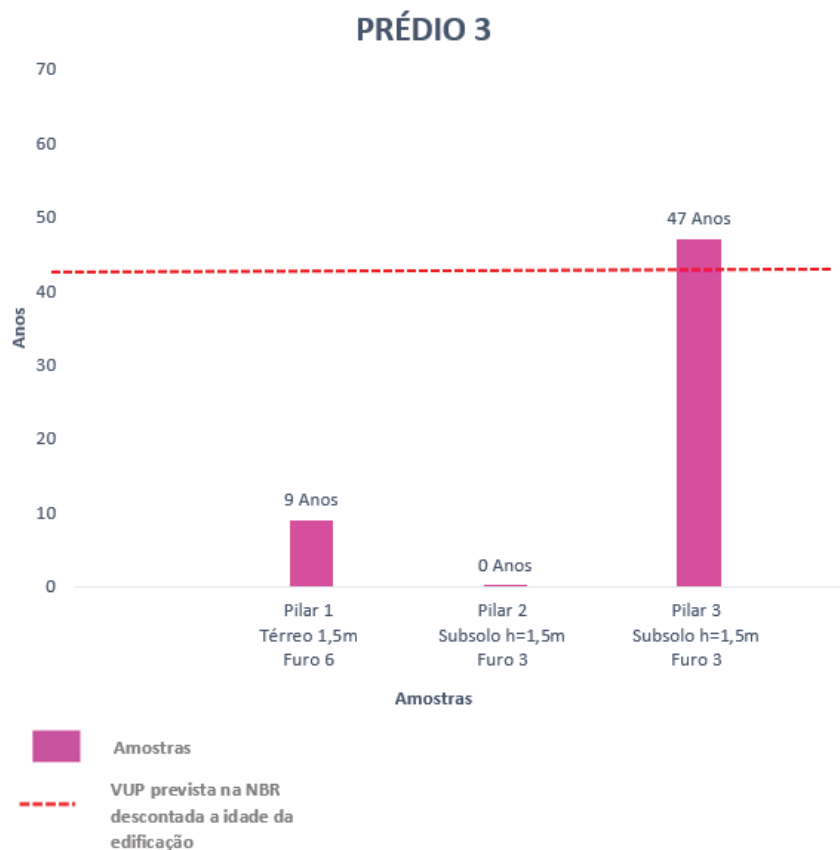
Gráfico 7: Vida residual dos pilares de amostragem do edifício Prédio 03.

Com base nos resultados apresentados nas tabelas e gráficos, apenas o Pilar 3 apresentou uma vida útil projetada aos 50 anos, conforme recomendado pela NBR 15575 (ABNT, 2013). No pilar 01, foi seguido a norma, pois para áreas urbanas é solicitado 30mm com uma tolerância de 10mm de acordo com ABNT NBR 6118, porém nos apresentou uma vida útil residual abaixo do mínimo.

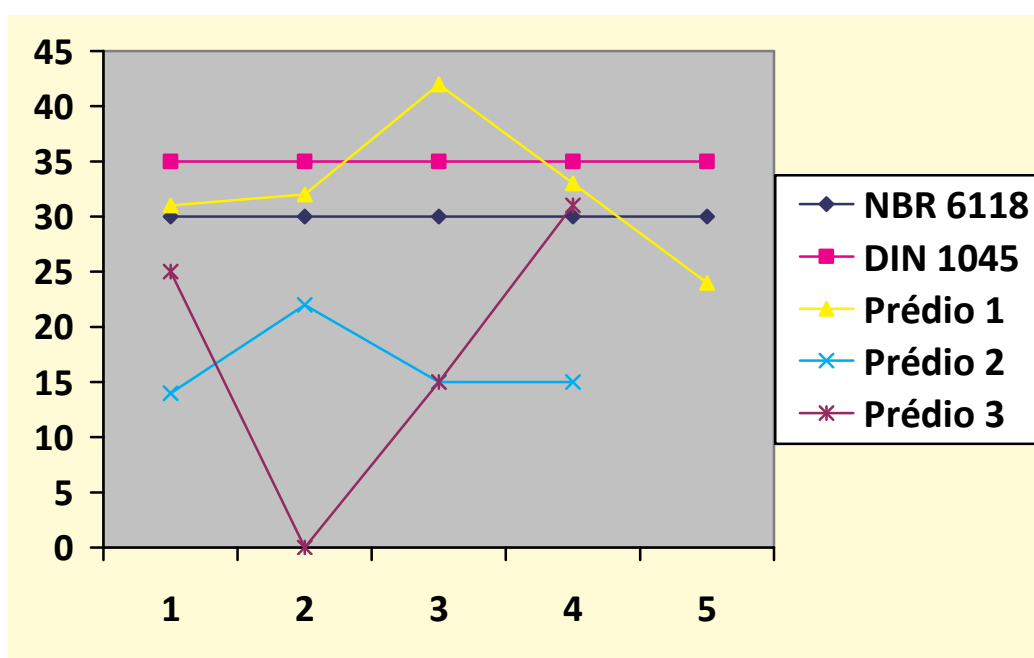
Gráfico 8 - Valores de cobrimento referenciados em norma x cobrimento encontrado

Em relação aos cobrimentos encontrados nos pilares analisados nos Prédios 1, 2 e 3 estes ficaram entre 0mm e 42mm (já explanado nas Tabelas 09, 10 e 11). O gráfico 8 mostra os cobrimentos encontrados e os relaciona com o que é preconizado na NBR 6118 (ABNT, 2014) e na DIN 1045, considerando o ambiente em que as edificações estão inseridas.
