IMPORTÂNCIA DOS ENSAIOS NÃO DESTRUTIVOS E SEMI DESTRUTIVOS  
COMBINADOS COM A ANÁLISE DO ESTADO DAS MANIFESTAÇÕES  
PATOLÓGICAS PARA A TOMADA DE DECISÃO QUANTO À RECUPERAÇÃO DE  
ESTRUTURA DE CONCRETO ARMADO ATINGIDA POR INCÊNDIO.

*Luiz Alberto Modesti*

Pós-Graduando em Engenharia Civil, em Patologia nas Obras Cíveis, pela Unisinos/RS  
Engenheiro Civil.

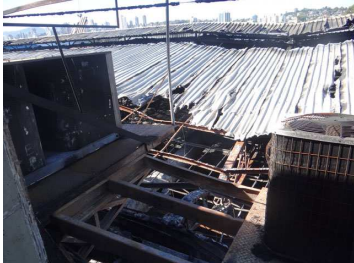
A vistoria realizada logo após o incêndio comprovou a ocorrência de chamas diretas e intenso calor na estrutura de concreto e na estrutura metálica da cobertura a ponto de deformar duas das tesouras metálicas mais próximas do foco do incêndio e a cobertura, indicando com isso, que o calor variou de 500°C a 600° C graus, conforme mostrado nas figuras 4 e 5.

Figura 4 - Foto da cobertura deformada

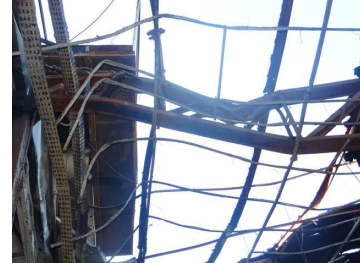
Figura 5- Foto da tesoura metálica deformada

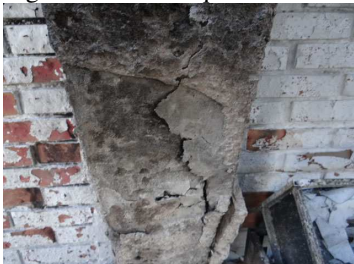
A inspeção comprovou que algumas partes da estrutura de concreto sofreram danos do tipo destacamento e queda do revestimento argamassado dos pilares e vigas. Destaca-se que o revestimento argamassado é uma proteção, inclusive térmica, para a estrutura de concreto, conforme figura 6. Também ocorreram “*spalling*” de partes do concreto, desprotegendo e expondo a armadura ao calor intenso, conforme mostrado na figura 7.

Figura 6 -Foto de queda revestimento

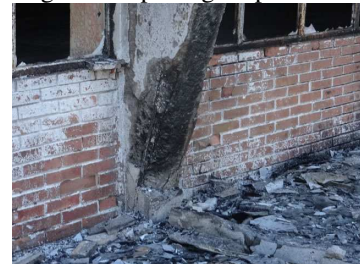
Figura 7 - spalling no pilar

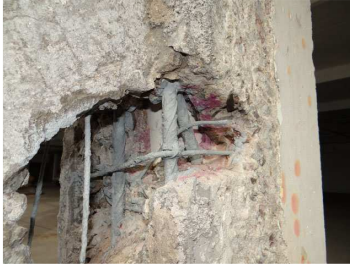
Na vistoria se observou a ocorrência de inúmeros pontos com ninhos de concretagem e segregação do concreto que provocam a diminuição da resistência da estrutura. Isto ocorre devido a falta de fiscalização atenção durante a concretagem, adensamento e cura do concreto. As figuras 8 e 9 demonstram o porte elevado dos ninhos e segregação.

Figura 8 - Foto de ninho com segregação

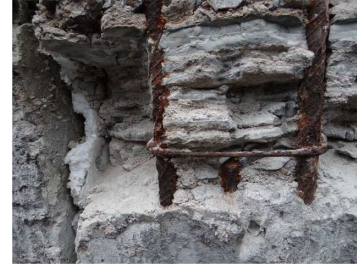
Figura 9 - ninho c/segregação

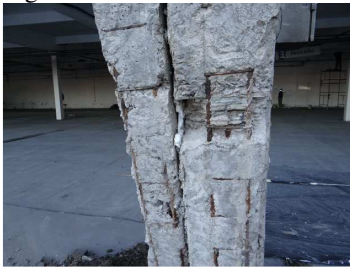
Constatou-se a ocorrência de cobertura insuficiente e posição inadequada da armadura prejudicando de sobremaneira o comportamento da estrutura e comprometendo a segurança. As figuras 10 e 11 demonstram que a estrutura não teve a devida atenção quanto ao posicionamento da armadura e respeito ao cobrimento mínimo.

Figura 10 - cobrimento insuficiente

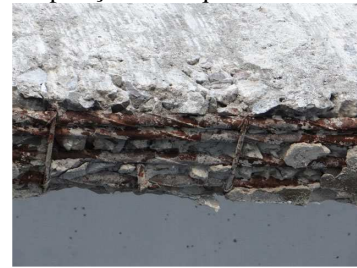
Figura 11 - posição inadequada da armadura

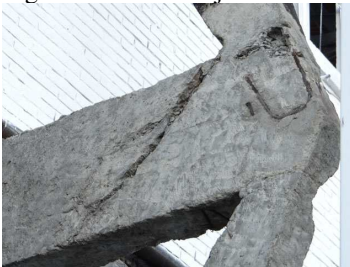
Observou-se a ocorrência de juntas de concretagem inadequadas em quase todas as vigas que comprometem a segurança da estrutura. As juntas não foram tratadas e não tiveram a devida atenção e a estrutura se destacou, conforme mostrado nas figuras 12 e 13.

Figura 12 - Foto de junta de concretagem

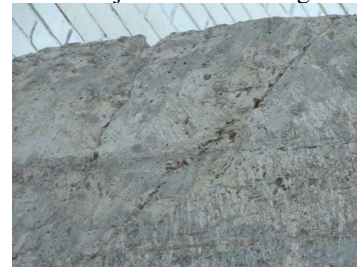
Figura 13 Foto de junta de concretagem

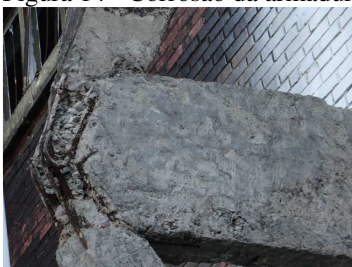
Constatou-se a ocorrência de inúmeros pontos com corrosão da armadura comprometendo o desempenho estrutural e a segurança da estrutura. A corrosão se mostrou presente em quase todos os pilares e vigas devido a má qualidade da execução do concreto (segregado) e com inobservância do posicionamento da armadura facilitando o início do processo de corrosão conforme demonstrado na figuras 14 e 15.

Figura 14 - Corrosão da armadura

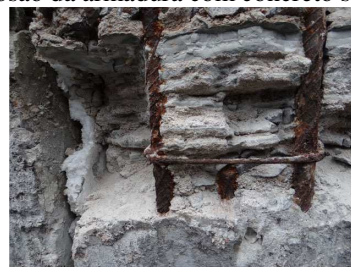
Figura 15 - Corrosão da armadura com concreto segregado

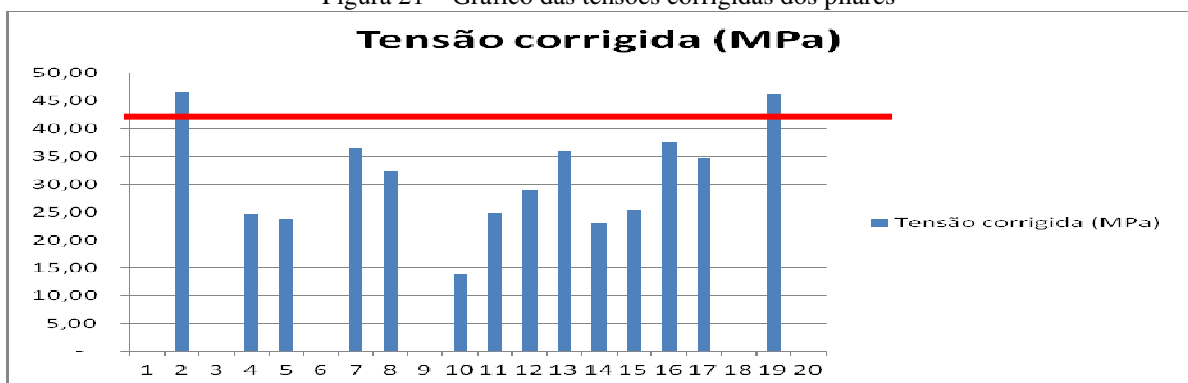
Figura 21 – Gráfico das tensões corrigidas dos pilares

Os resultados foram processados separadamente para se efetuar o comparativo entre os pilares em função do calor do incêndio x altura. Os resultados da parte superior dos pilares se mostraram muito superiores ao esperado e não foram indicativos de diminuição de resistência do concreto, mas sim de que o concreto analisado, naquela altura de 5,0m, possuía resistência muito superior ao esperado para os concretos produzidos em 1969.

Pilares: Face a grande diminuição da resistência à compressão dos pilares centrais, exposição da armadura diretamente ao calor do incêndio e a pré-existência de muitos defeitos construtivos, se concluiu que deve ser executada a recuperação com reforço emergencial de sete pilares. Outros sete pilares devem ser reforçados na segunda fase dos trabalhos, pois apresentaram diminuição acentuada de resistência à compressão e grau médio de comprometimento pelas manifestações patológicas. Os demais cinco pilares serão apenas
