ANÁLISE NUMÉRICA E QUANTITATIVA DAS PRINCIPAIS MANIFESTAÇÕES

PATOLÓGICAS SURGIDAS EM CONJUNTO PREDIAL NA CIDADE DE SANTA

CRUZ DO SUL

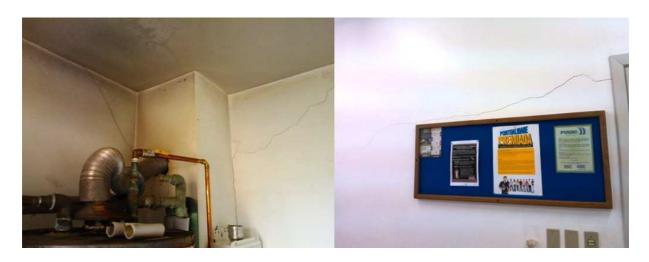
Entre as manifestações patológicas encontradas nas estruturas de concreto armado, as mais comuns foram as fissuras, muitas vezes acompanhadas por corrosão com desplacamento. As causas prováveis destas fissuras são o cobrimento insuficiente apresentado em muitos pontos, acarretando em corrosão da armadura, e falhas construtivas como cura inadequada, que gera retração por secagem. Após as fissuras, vieram deslocamentos, estes verificados na sua maioria em lajes em balanços e beirais, e por último defeitos construtivos. Nas fissuras encontradas em alvenarias, as mais comuns foram as de origem por falhas em detalhes construtivos, seguidas pelas fissuras causadas por movimentações térmicas (gráficos 10 e 11 e fotos 1 e 2). Entre as falhas de detalhes construtivos, as causas prováveis foram falta de amarração entre as fiadas, ausência de vergas e contra vergas e má ligação entre estrutura de concreto e alvenarias.

Fotos 1 e 2: Fissuras a 45 graus de origem térmica (esquerda) e fissura horizontal (direita) originada de defeito construtivo

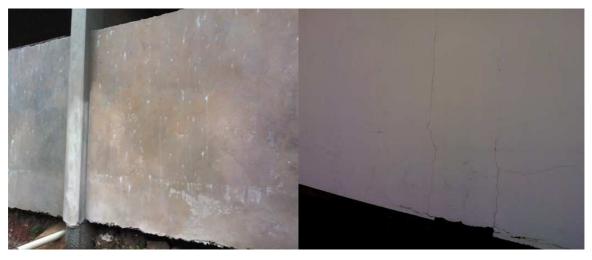
Nos revestimentos, os problemas mais comuns foram as fissuras disseminadas em revestimentos argamassados, seguido por descolamentos (argamassados e cerâmicos) e alguns casos de eflorescências (gráfico 12 e fotos 3 e 4). Nos casos encontrados de fissuras disseminadas nos revestimentos argamassados, as prováveis causas foram as espessuras inadequadas (camada muito espessa ou muito fina) e ausência de juntas de dilatação/movimentação. Como as edificações recebem repintura com certa frequência, este fato pode ter contribuído para diminuir o número de eflorescências devido a impermeabilização que a tinta fornece aos revestimentos, já que este tipo de manifestação patológica necessita de água para ocorrer.

Fotos 3 e 4: Eflorescência generalizada em revestimento ainda não finalizado (esquerda) e fissuras com descolamento (direita)

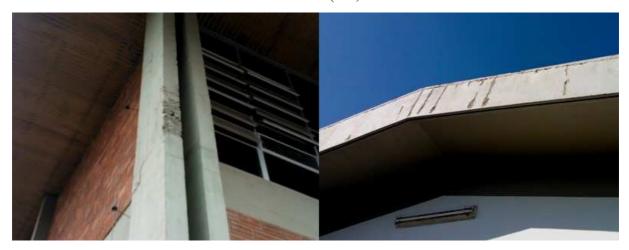
Foto 5 e 6: Ninho de concretagem (esq.) e corrosão de armadura com desplacamento do concreto (dir.)

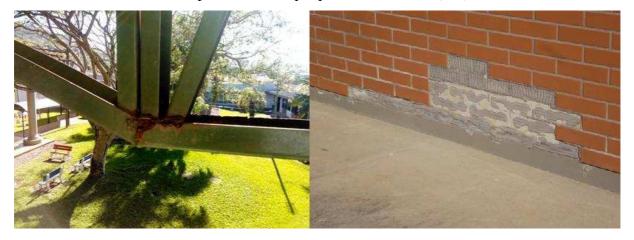
Nos revestimentos, o maior índice de manifestações patológicas por edificação foi apresentado em revestimentos argamassados e cerâmicos do tipo plaquetas. Todos os casos de descolamentos de cerâmica foram ocorridos em prédios revestidos por estas plaquetas, como no exemplo da foto 8. Em geral, estas possuem baixa taxa de absorção de água e exigem maiores cuidados no projeto e execução (tipo de argamassa colante e rejunte, cuidados na aplicação, juntas de movimentação e detalhes construtivos) que, na maioria dos casos, não foram tomados. No caso das edificações revestidas por plaquetas do tipo 'tijolete', aplicadas diretamente sobre o emboço sem argamassa colante, não foram detectados problemas de descolamento, apresentando também número médio de manifestações patológicas bem inferior aos outros grupos (gráfico 19). Nas coberturas, a maior média de manifestações patológicas foram naquelas compostas por estruturas metálicas com telhas metálicas (gráfico 20). Nestas, muitas infiltrações se deveram a amassamentos de telhas por efeitos climáticos e manutenções. As infiltrações também colaboraram para o surgimento de manifestações patológicas na estrutura, como o aparecimento de corrosão em razão de acúmulo de água (foto 7).

Fotos 7 e 8: Corrosão da estrutura metálica de cobertura em ponto de acúmulo de água (esq.) e desplacamento de plaquetas em fachada (dir.)
