**INSPEÇÃO DE FACHADA EM CONCRETO PRÉ-FABRICADO E ANÁLISE DOS
DANOS PATOLÓGICOS EM EDIFICAÇÃO INDUSTRIAL**

Trabalho de Conclusão de Curso apresentado como requisito parcial para obtenção do título de Bacharel em Engenharia Civil, pelo Curso de Engenharia Civil da Universidade do Vale do Rio dos Sinos (UNISINOS).

A edificação analisada foi o varejo da empresa Tramontina Farroupilha S/A Indústria Metalúrgica, localizada no município de Farroupilha – RS, às margens da RS-122 perto do entroncamento com a RS-453, local com diversas indústrias nas proximidades. O empreendimento foi inaugurado no ano de 2016, possui caráter comercial e apresenta uma estrutura de concreto pré-fabricado. A Figura 7 mostra a localização do edifício.

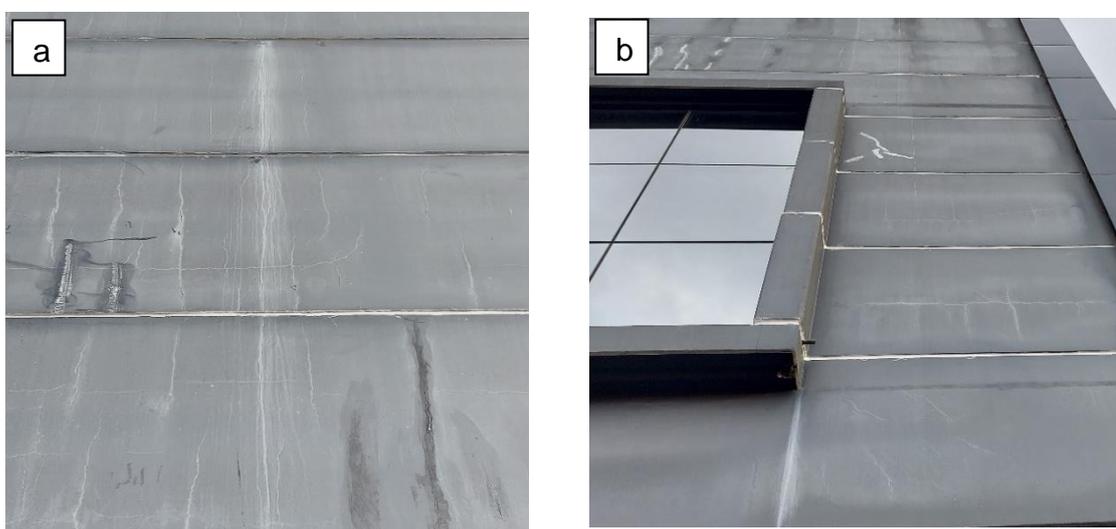
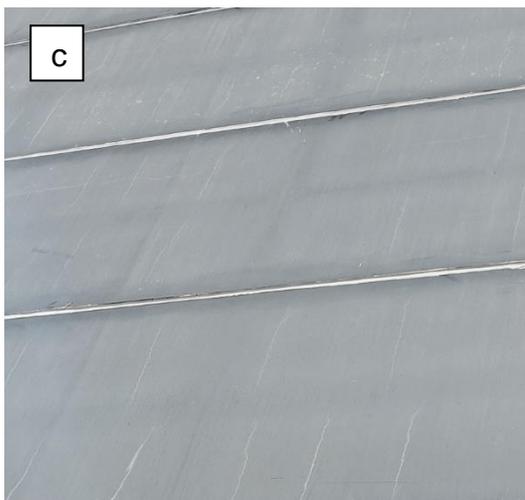
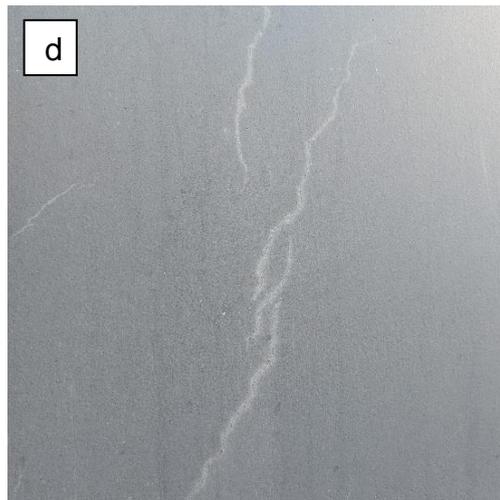
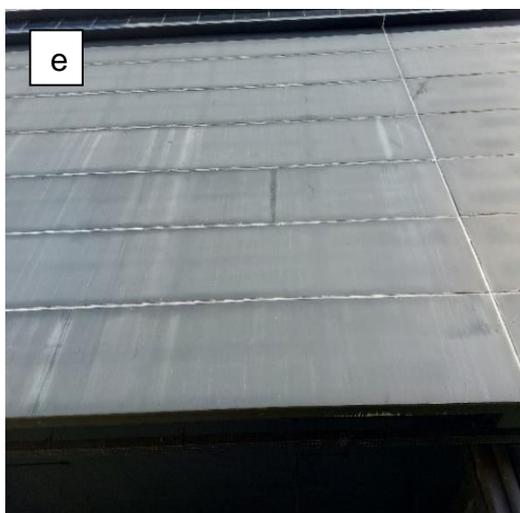
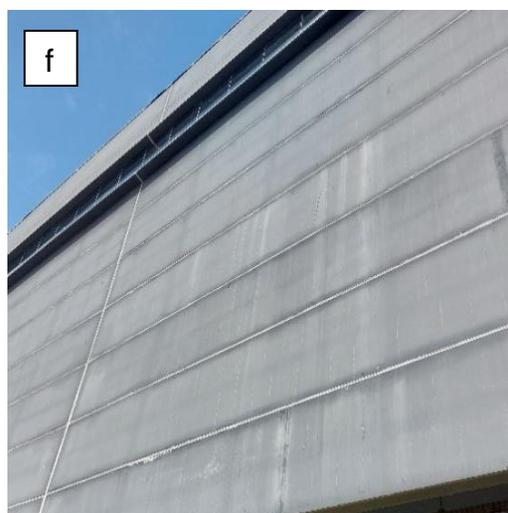
Figura 19 – Manifestações Patológicas (Norte)

Conforme pode-se perceber, na fachada Norte foram constatados os seguintes danos:

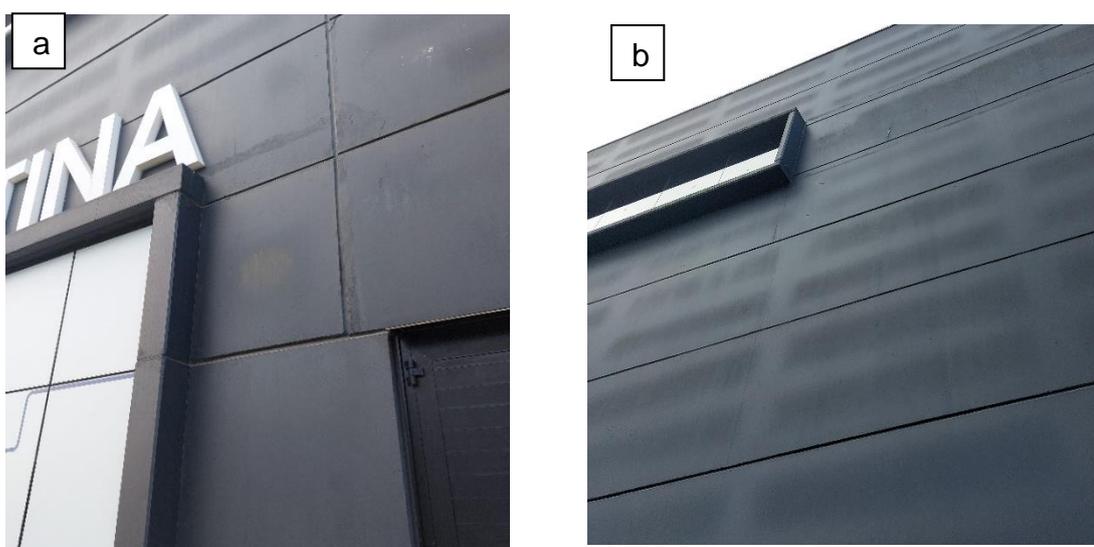
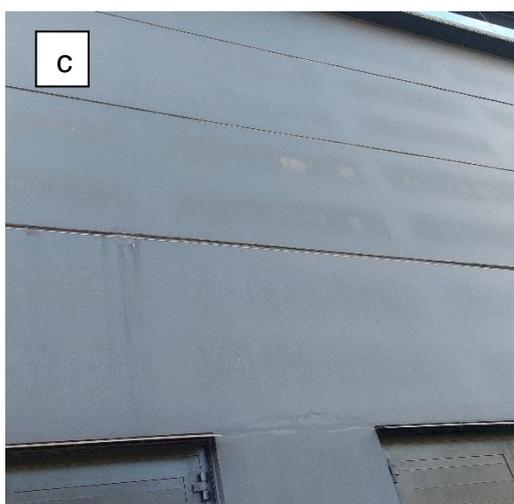
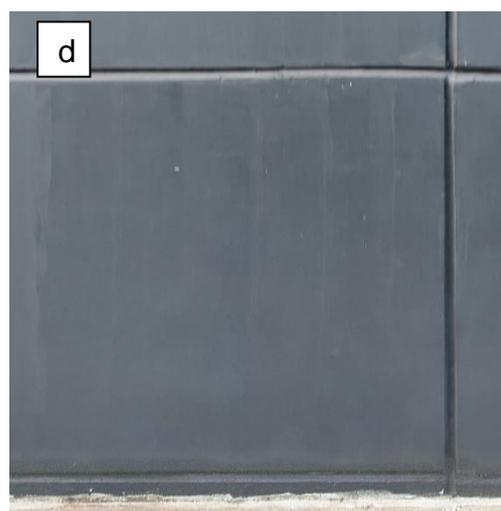
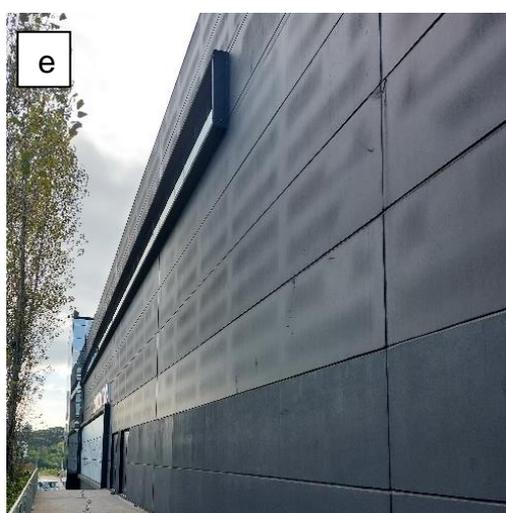
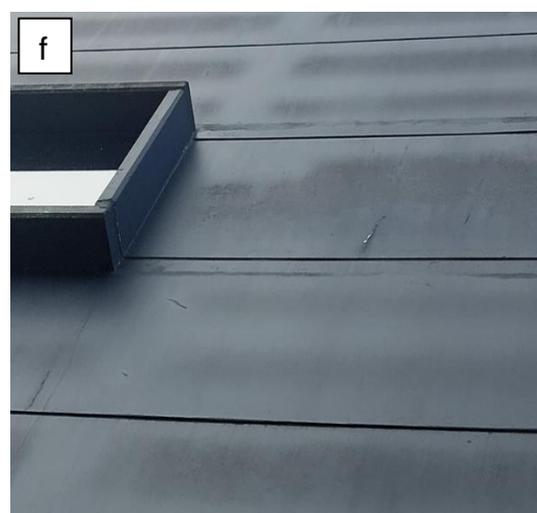
Figura 20 – Manifestações Patológicas (Sul)

Conforme pode-se perceber, na fachada sul foram verificados os seguintes danos:

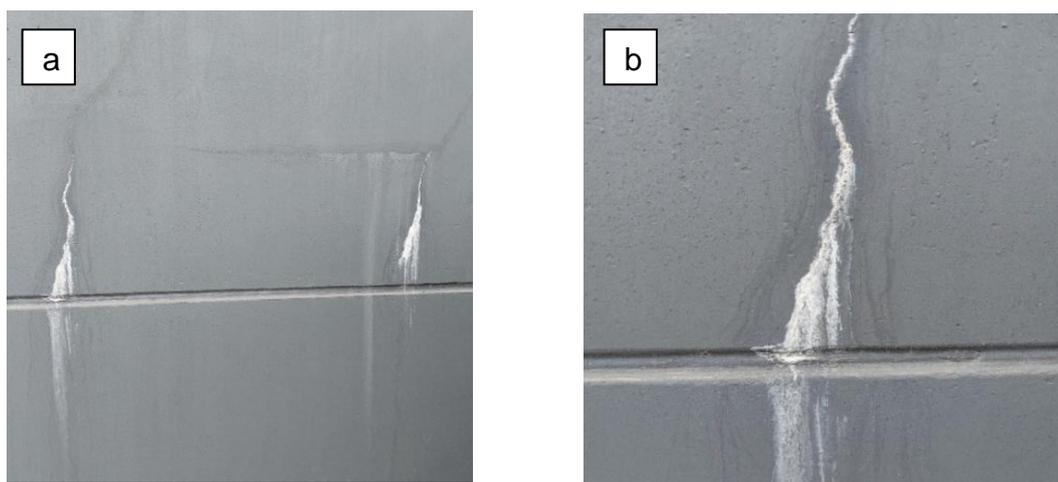
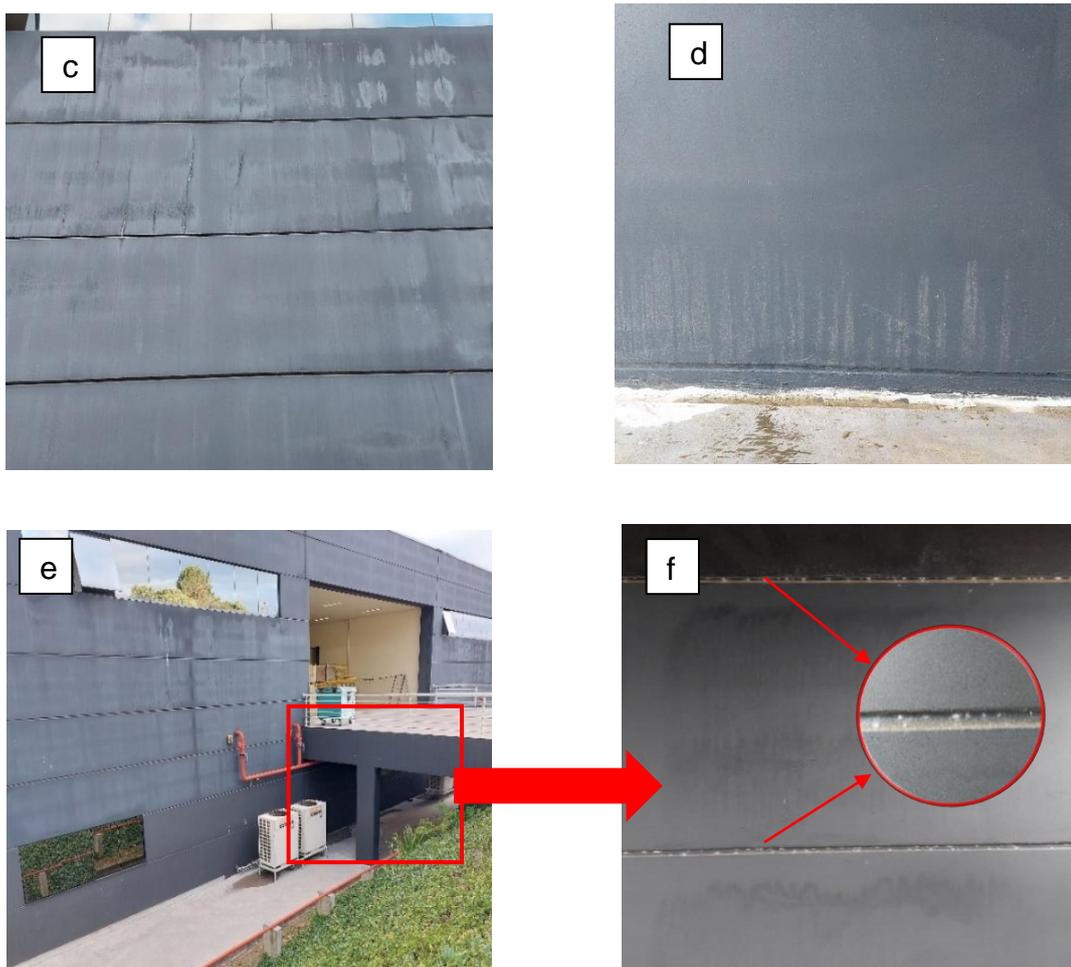
Figura 21 – Manifestações Patológicas (Leste)

Conforme pode-se perceber, na fachada leste foram constatados os seguintes danos:

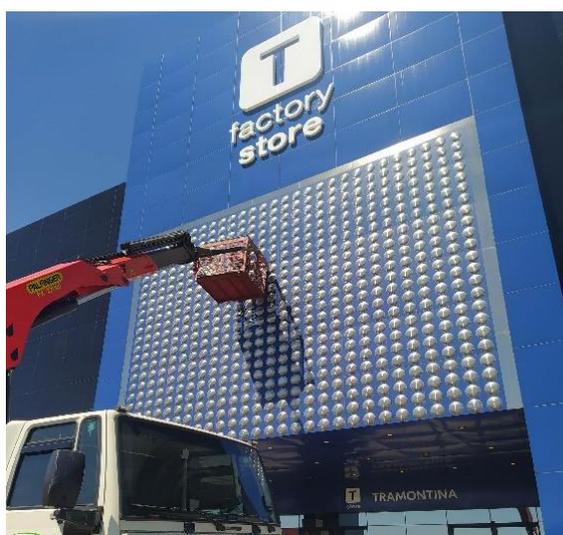
Figura 22 – Limpeza da fachada

Foram acompanhadas as manutenções de troca de juntas e limpeza realizadas em outubro de 2021, registrando antes e depois. Na Figura 22 é possível observar a limpeza dos detalhes da fachada Oeste com auxílio de caminhão.

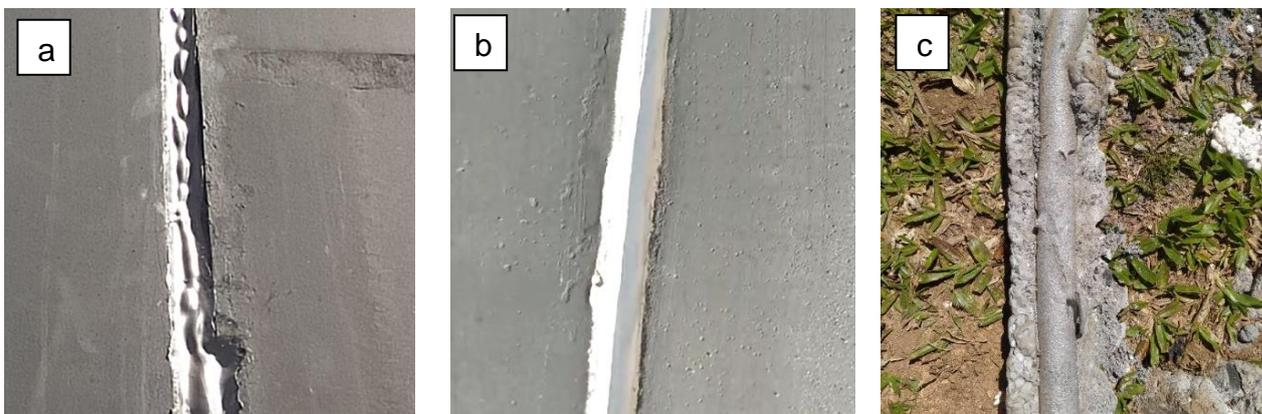
Figura 23 – Juntas de dilatação

Na Figura 23, observa-se o a) antes e b) depois da troca das juntas, além do c) material retirado.

Como foi mencionado pelo Engenheiro, para tal manutenção, foi retirado o concreto ao redor das juntas para poder removê-las. Após limpeza, foi inserido novo material e selante, bem como aplicado preenchimento dos espaços de concreto. Tal processo pode ser observado nas imagens a seguir.

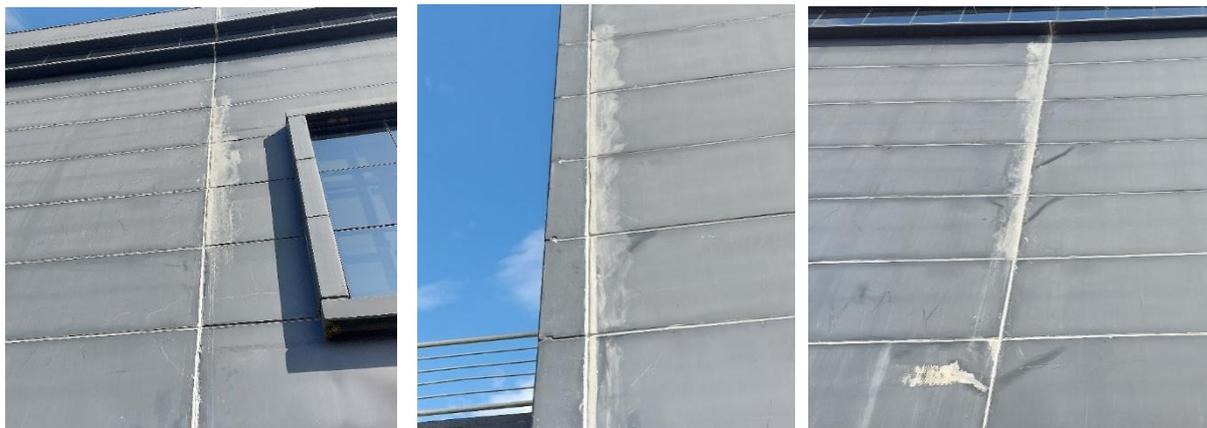
Figura 25 – Após troca das juntas

Nas imagens abaixo, é possível observar os locais de reparo, após as juntas serem trocadas na fachada Norte.

Conforme já observado por Silva (2014), as regiões de juntas apresentam elevados índices de degradação, possivelmente devido às tensões provocadas nestas regiões. Bauer et al. (2011) também analisando estas regiões, afirma que tais danos podem estar associados com infiltração de água, conduzindo a uma perda de adesão. Vale ressaltar que as juntas apenas apresentaram infiltração na fachada Norte devido a intensa radiação solar. Caso as juntas não tivessem sido trocadas, o processo de infiltração continuaria e poderia agravar o caso, gerando risos de depreciação do patrimônio. A correção dos problemas nas juntas pode ser considerada como um reparo, já que foi realizada a recuperação localizada de um problema.

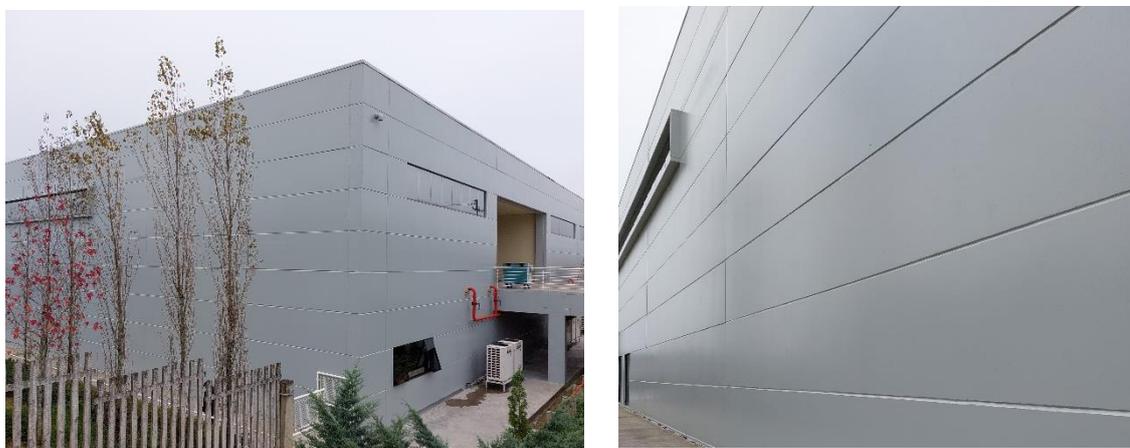
Figura 26 – Edificação após pintura

Como percebe-se, a pintura foi realizada com uma cor mais clara (cinza), visto que a cor anterior (preto) degradou muito. Nota-se que os danos patológicos identificados durante a inspeção, como manchas de umidade e eflorescência, foram corrigidos. A pintura foi uma terapia, utilizada como medida para neutralizar o fenômeno, devolvendo desempenho e qualidade à estrutura.
