**ANÁLISE DA VIDA ÚTIL RESIDUAL DE ESTRUTURA DE CONCRETO ARMADO
INSERIDA EM MEIO URBANO**

Artigo apresentado como requisito parcial para obtenção do título de Especialista em Patologia e Desempenho das Construções, pelo Curso de Especialização em Patologia e Desempenho das Construções da Universidade do Vale do Rio dos Sinos – UNISINOS

ANÁLISE DA VIDA ÚTIL RESIDUAL DE ESTRUTURA DE CONCRETO ARMADO

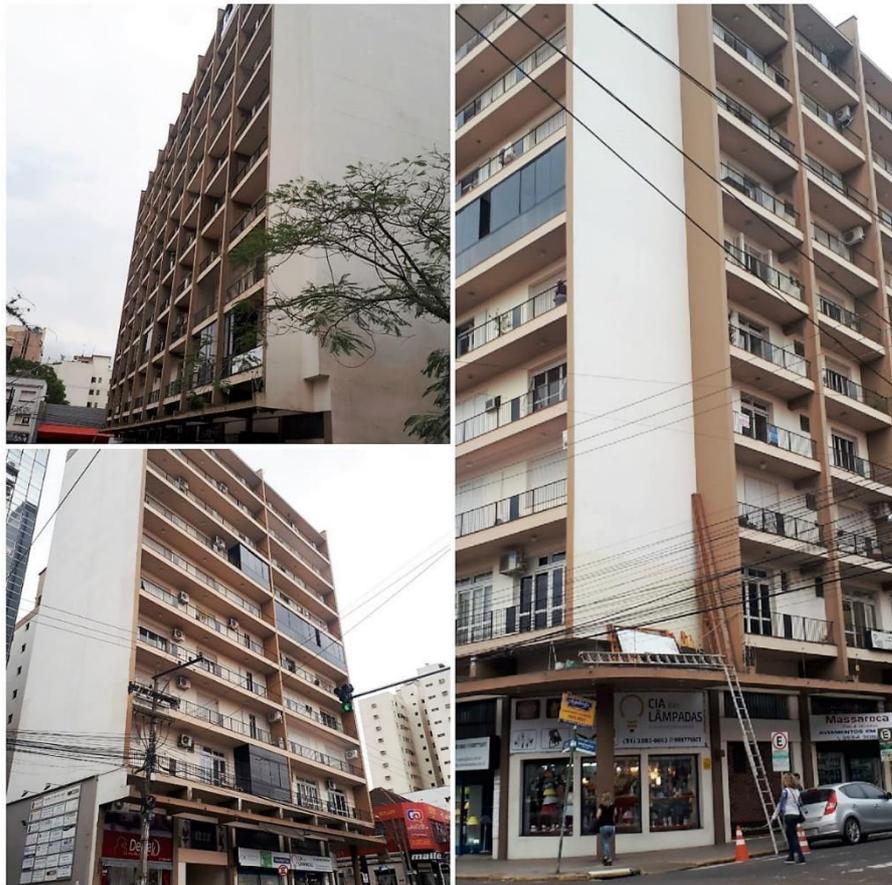
Figura 7 – Condomínio edifício Alvorada.

A edificação está inserida em uma região de intenso fluxo de veículos automotores localizada na região central da cidade de Novo Hamburgo – RS, nas esquinas da Rua Bento Gonçalves com a Rua Mariano de Matos. A Figura 6 apresenta a localização da edificação analisada e a Figura 7 complementa sua apresentação apontando para a fachada.

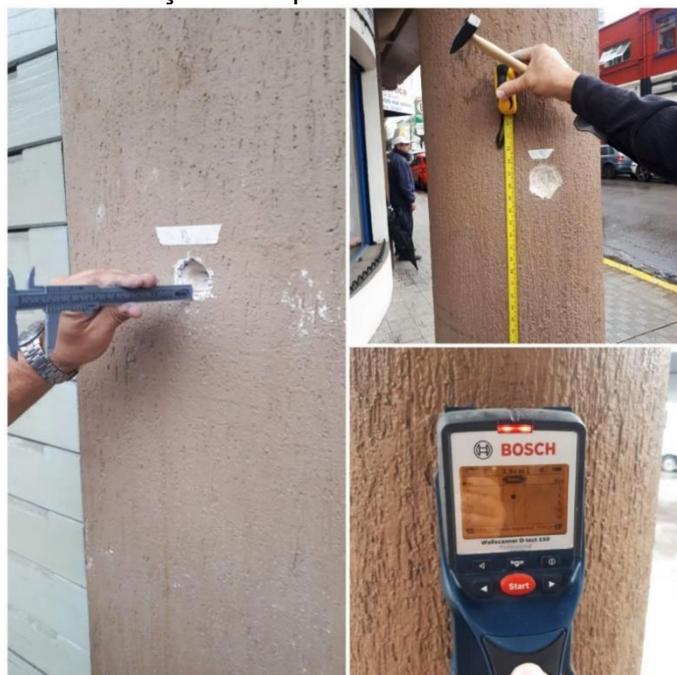
Figura 8 – Medições em pontos analisados.

A medição do avanço da frente de carbonatação, foi realizada através de ensaio semi-destrutivo colorimétrico, através de aspersão de solução de reagente químico fenolftaleína à 1%, no pó de concreto coletado através de furação da estrutura em pontos previamente determinados. Foram escolhidos 8 pontos de análise, situados em pilares do pavimento térreo, sendo três pilares e duas vigas localizados na garagem do condomínio, denominados como P1, P2, P3, V1 e V2, e outros três pilares localizados na parte externa da edificação, sendo dois pilares na fachada sul, voltada para a Rua Mariano de Matos, denominado P4 e P5 um pilar localizado na fachada norte, voltada para a Rua Bento Gonçalves, denominado como P6, em todos os pilares analisados a furação foi realizada a 1,45 m de altura (Figura 8).

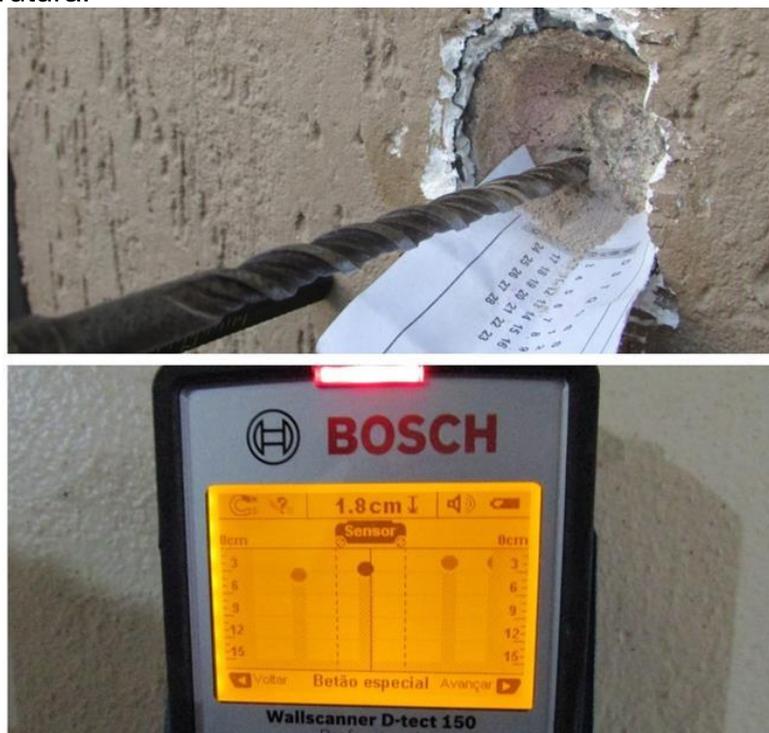
Figura 10 – Furação com coleta de pó e escaneamento da estrutura.

Subtraiu-se os valores da espessura de reboco, dos valores aferidos com o escâner, obtendo desta maneira o nível exato da profundidade das barras de aço recobertas somente com a camada de concreto. A Figura 9 apresenta as ferramentas utilizadas no processo. O escaneamento citado é apresentado na Figura 10.

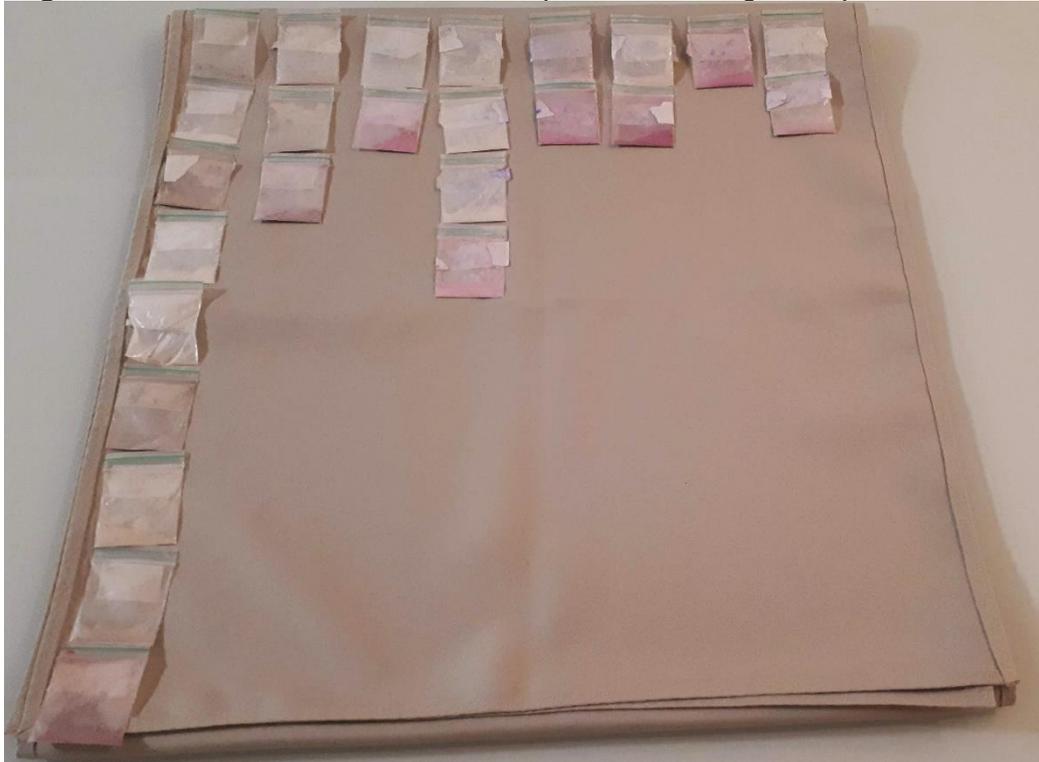
Figura 11 – Amostra das coleta e aspersão do reagente químico.

Para demonstrar os pontos de virada obtidos com a aspersão do reagente químico, elaborou-se a Tabela 2, demonstrando a profundidade do avanço da frente de carbonatação e consequente virada da coloração da fenolftaleína de cinza para magenta (Figura 11).

Dentre os oito pontos de análise, três pontos encontraram-se com a armadura despassivada, dois localizados no interior da garagem (P1 e V2) e o terceiro ponto (P4) localizado no lado externo da edificação, situado no logradouro da Mariano de Matos. Todos os demais pontos analisados apontaram valores de vida útil residual muito além do que a atual NBR 6118 estima como valor aceitável no tocante a vida útil das estruturas de concreto, o que pode ser visivelmente comprovado numa inspeção visual na edificação, que não aponta sinais visíveis de degradação, como manchas, sinais de corrosão, fissuração elevada na estrutura entre outros.
