UNIVERSIDADE DO VALE DO RIO DOS SINOS  
CIÊNCIAS EXATAS E TECNOLÓGICAS  
PROGRAMA DE PÓS-GRADUAÇÃO EM ENGENHARIA CIVIL

DIRETRIZES PARA MELHORIAS NA PRODUÇÃO DE ESTRUTURA DE  
CONCRETO VISANDO À REDUÇÃO DE PERDAS: ESTUDO DE CASO

DISSERTAÇÃO DE MESTRADO

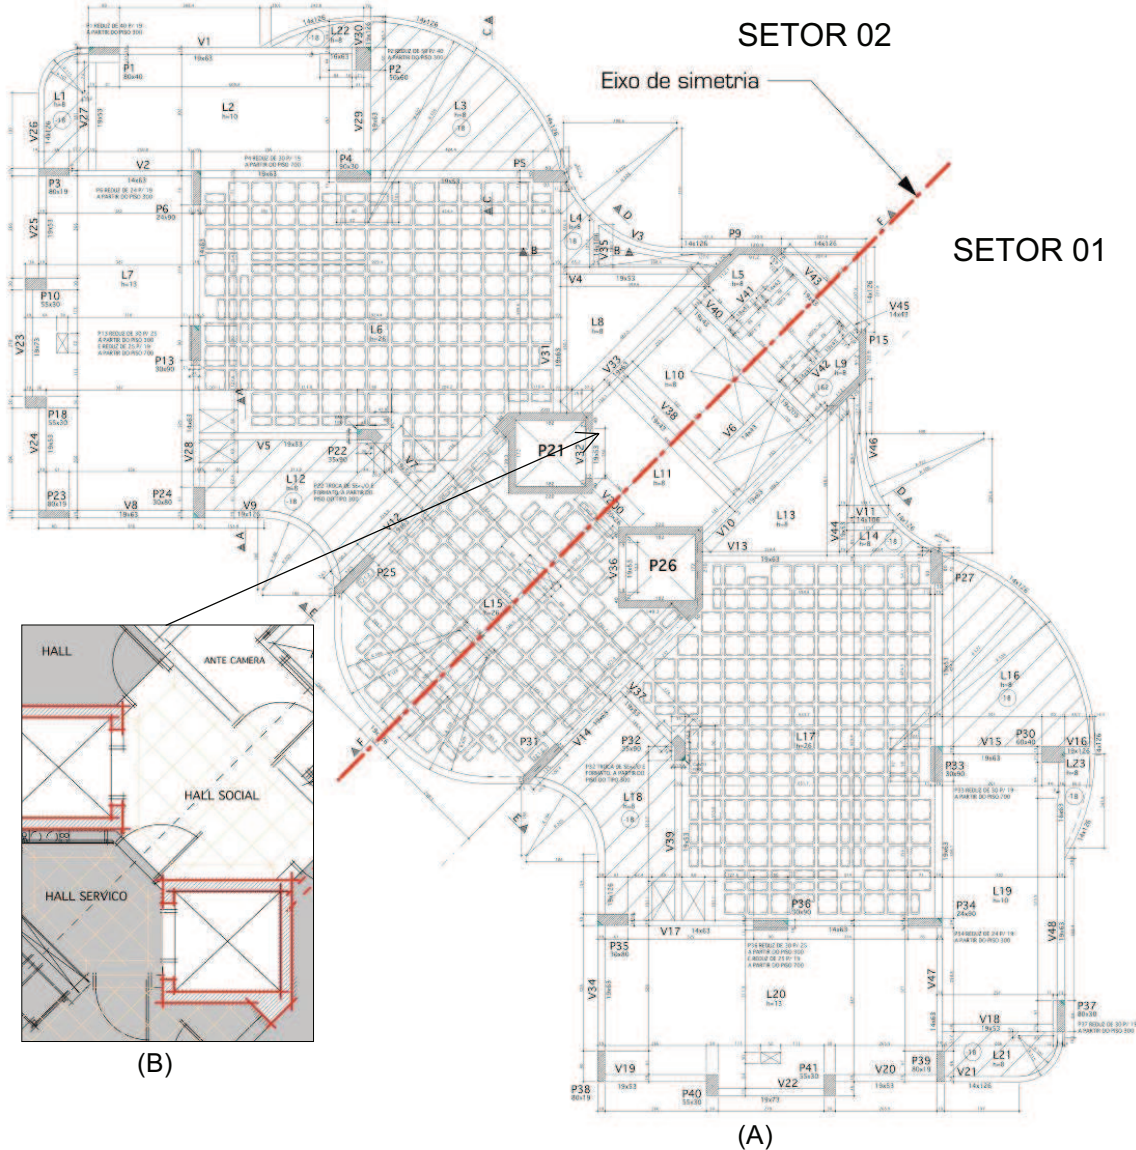
Na circulação vertical (caixa de elevadores), os pilares P21 e P26) possuem forma geométrica quadrada estando posicionados simetricamente ao eixo de simetria da edificação. Estes pilares são determinantes na definição de ambientes como o hall social e a sala/jantar. O posicionamento desses pilares define o esquadro da sala, que por especificação do memorial descritivo, o piso será em porcelanato com junta seca, não permitindo variações no esquadro. Entretanto, qualquer falha na locação ou mesmo na geometria desses pilares poderá implicar em retrabalhos para a correção nos revestimentos (Figura 17).

Figura 17 – (A) Planta Baixa do Projeto Estrutural do Pavimento Tipo. (B) Detalhe — sem escala.

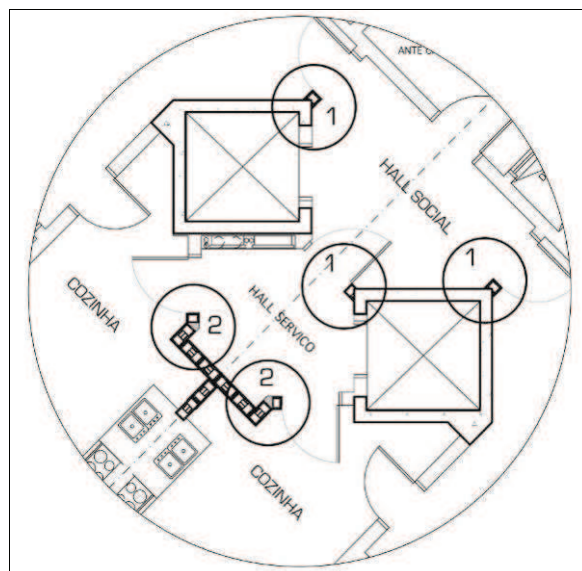
Uma outra incompatibilidade se apresenta na porta que dá acesso à cozinha dos apartamentos, as alvenarias tem forma em ângulo de 45° graus, sendo incompatível com a boa prática no assentamento desses blocos (Detalhe 2).

Figura 20 – Detalhes do Projeto de Paginação da Alvenaria – sem escala.

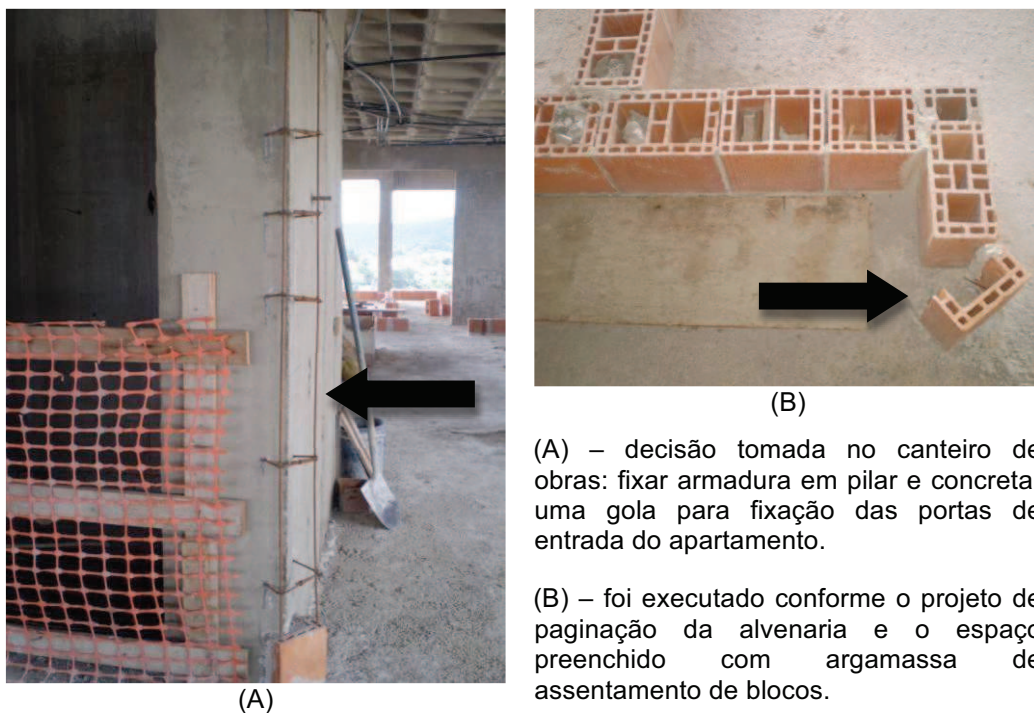
Na outra situação (2), o bloco foi cortado e o espaço entre os blocos foi preenchido com argamassa de assentamento dos blocos (Figura 21).

Figura 21 – (A) Gola da porta de entrada principal. (B) Alvenaria da área de serviço.

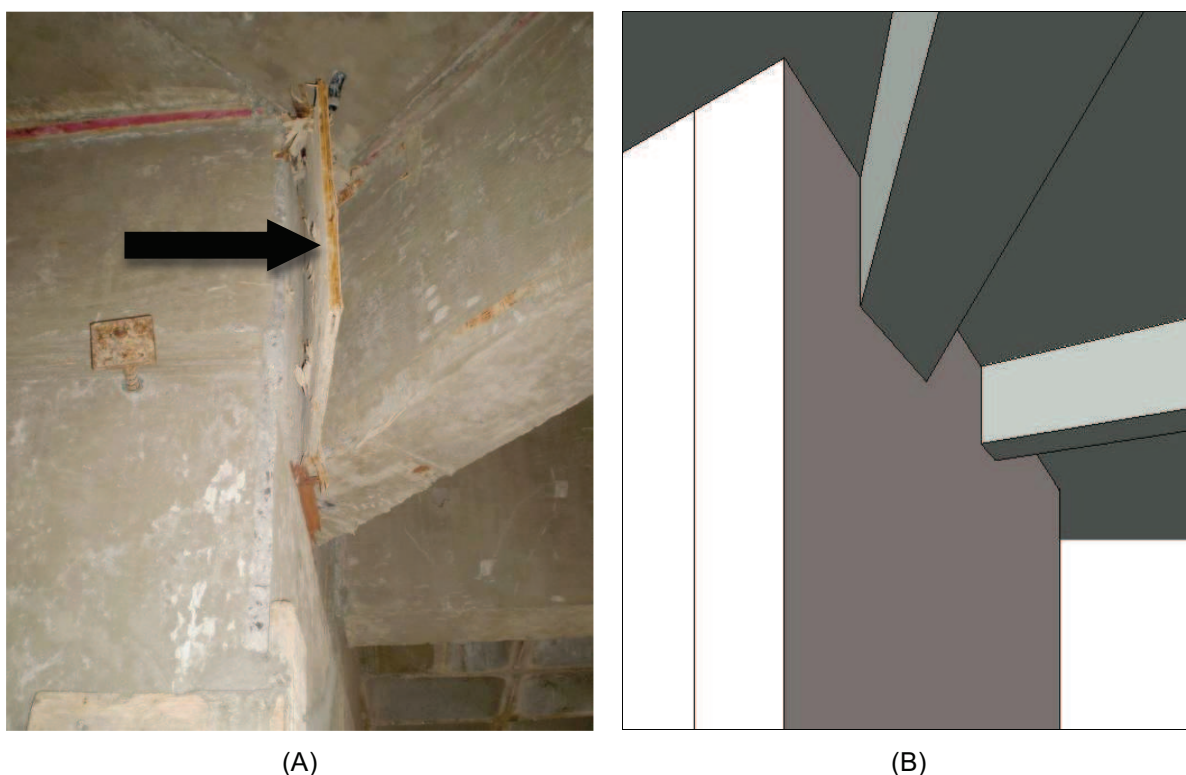
Neste caso a visualização 3D ainda na fase de elaboração dos projetos, poderia ter evitado o problema, sugerindo uma configuração mais simples para a estrutura neste trecho.

Figura 24 – (A) Foto da Viga e Pilar do elevador. (B) Simulação 3D do detalhe (A)

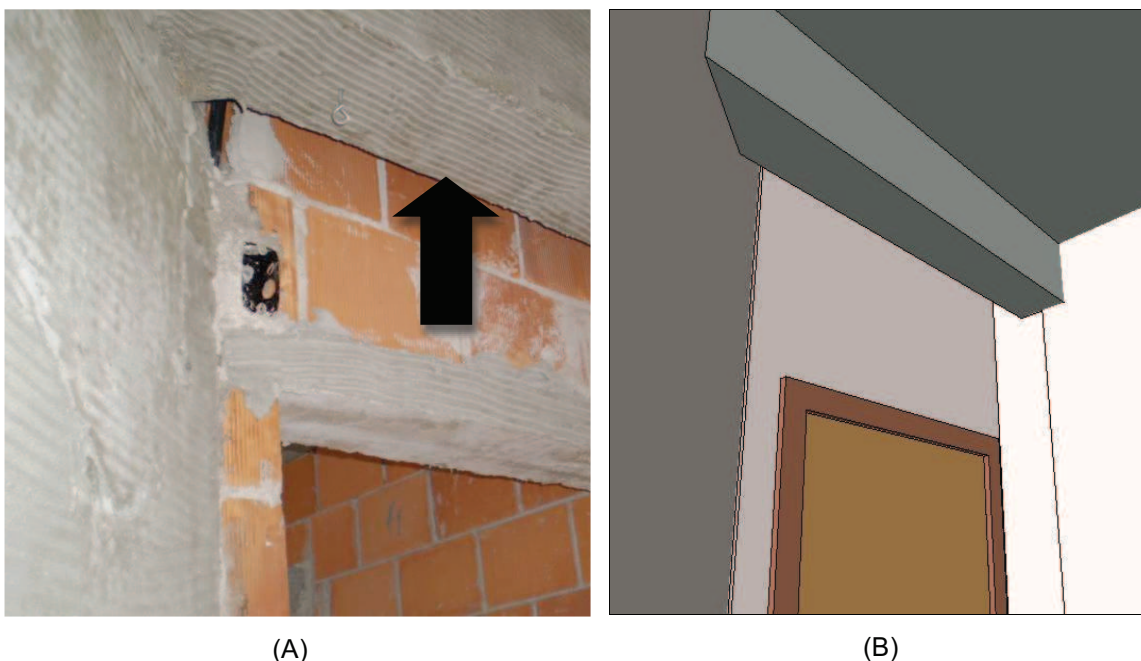
Verifica-se que a visualização através simulação virtual 3D (Figura 25 (B)) poderia ter evitado este problema, indicando a alteração da posição da parede de entrada ou o deslocamento da viga. Esta compatibilização da alvenaria e estrutura também evitaria a construção do segmento sobre a porta até a laje nos 34 apartamentos.

Figura 25 – Fotos do hall de entrada dos apartamentos tipo

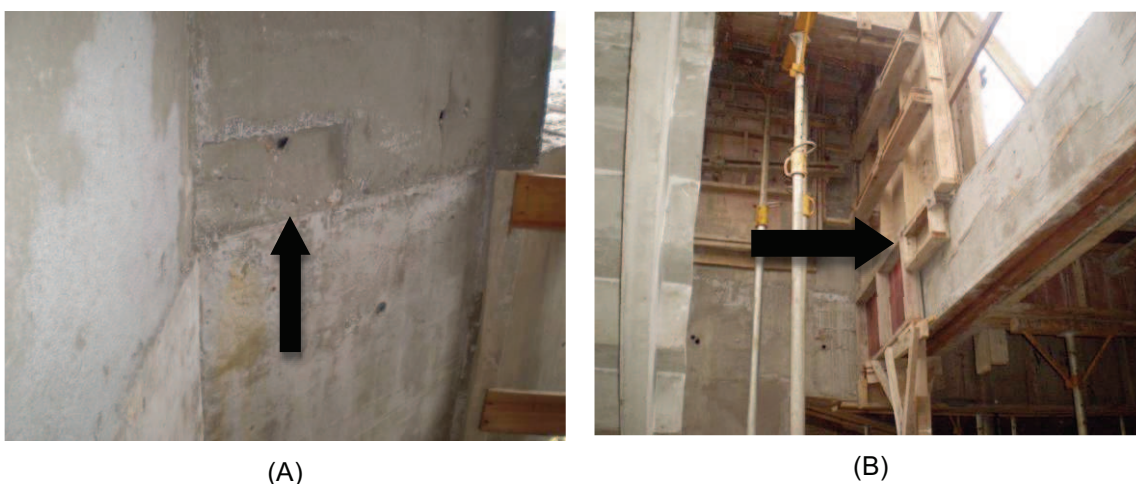
Comparando com o projeto de fôrmas observa-se que a execução das fôrmas dos pilares P9 e P15, que apresentam geometria complexa, não foi obedecida. Como consequência, além da dificuldade de execução, inerente ao processo, e a sua complexidade geométrica, restaram em todos os pavimentos defeitos nas superfícies dos pilares, que implicaram em retrabalhos com a utilização de mão-de-obra e materiais extra orçamento para correção de esquadros, prumos e superfície. Nestes pilares, também foi observado a utilização de rompedores de concreto para a retirada do excesso oriundo da expansão das fôrmas, gerando resíduo.

Figura 26 – (A) P15 com falhas. (B) Fôrmas dos P9 e P15.

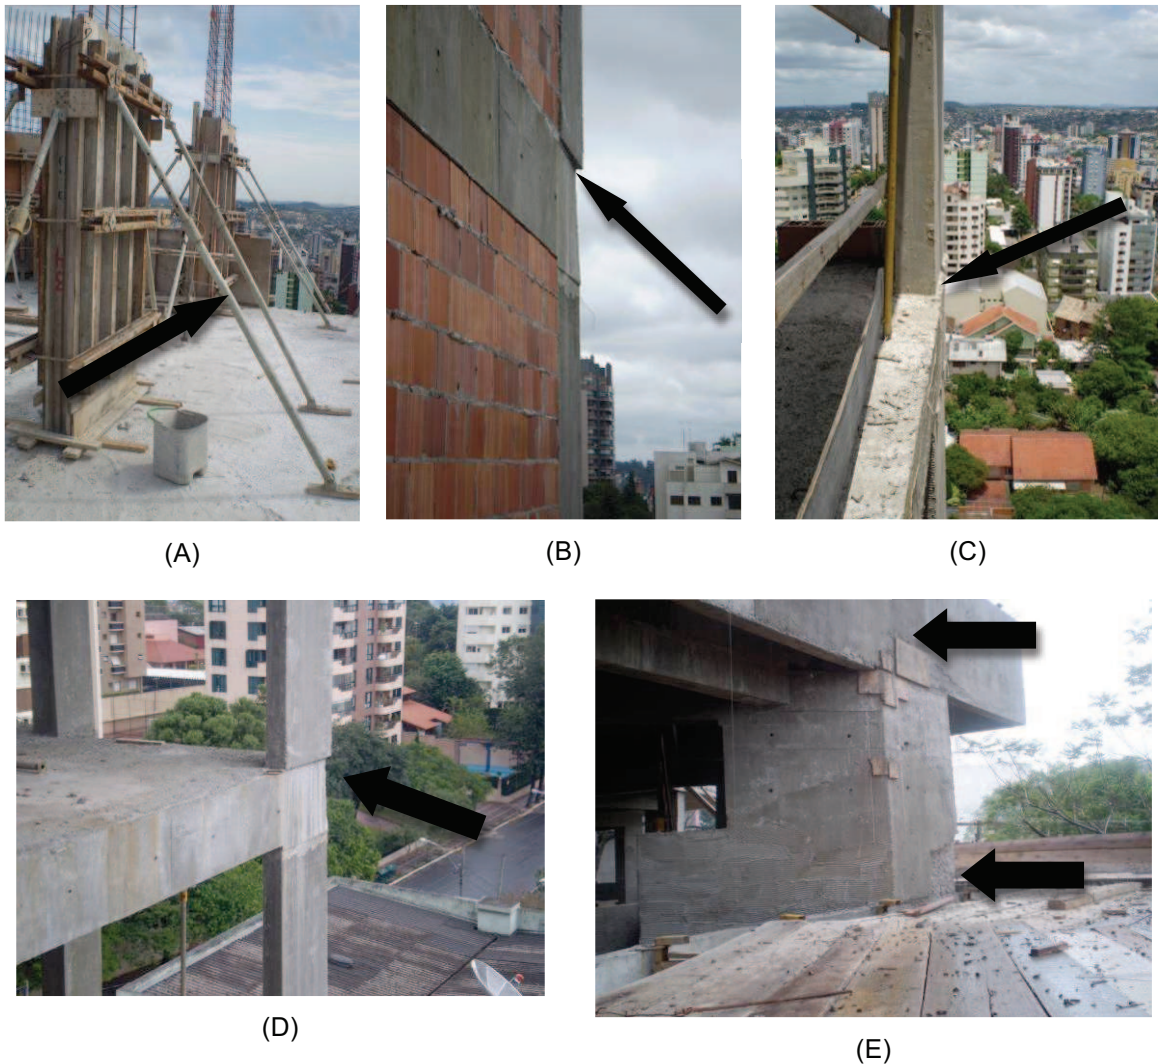
4. O desmolde foi realizado com o emprego de ferramentas como pé-de-cabra apesar do uso de desmoldante provocando bastantes avarias nos painéis.
5. O desempenho pode ser considerado regular. O molde da fôrma foi executado com painéis atendendo a modulação determinada em projeto facilitando o desmolde. As fôrmas tiveram um ciclo de 4 vezes. Neste processo, foi verificado um enorme desgaste a cada ciclo de concretagem. Em todos os pavimentos houve a necessidade de intervenção corretiva com retrabalhos como desgaste por expansão da fôrma, bicheiras, falhas de concretagem, escarificação e cortes do excesso de concreto em decorrência da deformação na geometria das fôrmas resultando em superfícies que necessitam de preenchimento com argamassa de revestimento para corrigir o acabamento final com a alvenaria (Figura 27).

Figura 27 – (A) Escoramento Metálico. (B) Falha Geometria da Fôrma da Laje. (C) Falha locação Pilar. (D) Falha Locação Pilar. (E) Escarificação por deformação da Fôrma.

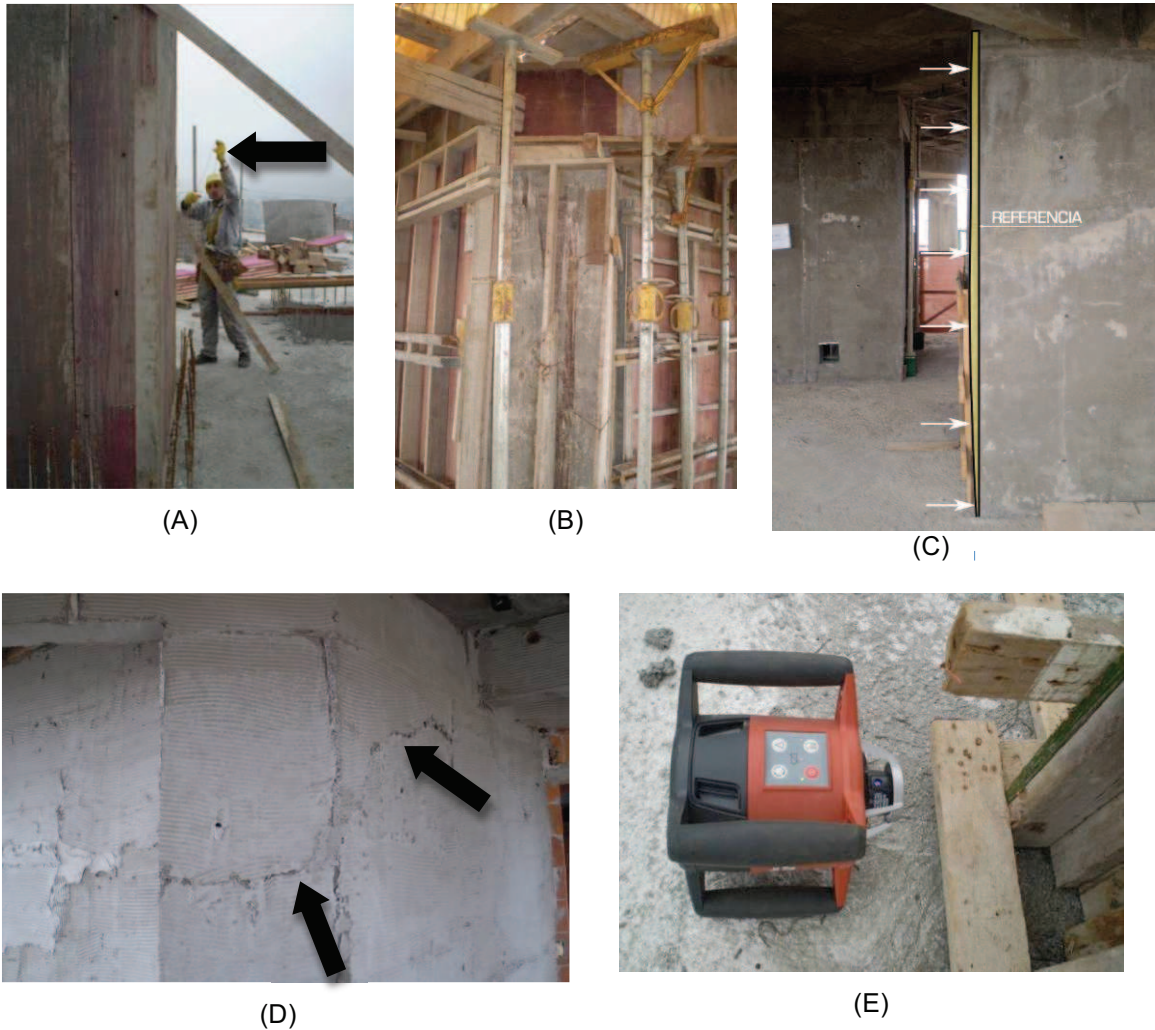
3. O desmolde foi realizado com o emprego de ferramentas como pé-de-cabra apesar do uso de desmoldante provocando a quebra de alguns painéis.
4. O desempenho deste procedimento foi regular. A fôrma teve grande desgaste não suportando mais de 3 ciclos. O P26 teve uma torção e falha no prumo de 7cm no pavimento 8º sendo corrigido nos cinco pavimentos subseqüentes. Foi verificada deformações na geometria que obrigou a escarificação e corte de concreto para a regularização da peça. Outra falha relevante observada é a composição do esquadro que este pilar faz com pilares da sala de estar. A pouca resistência do molde e dos sarrafos implicaram em falhas na geometria provocando retrabalhos e a aplicação de argamassa de revestimento extra orçamento. (Figura 28).

Figura 28 – (A) Conferencia de prumo do Pilar. (B) Fôrmas do Pilar. (C) Deformação na Geometria do Pilar. D) Falhas concretagem Pilar. (E) Prumo Laser.

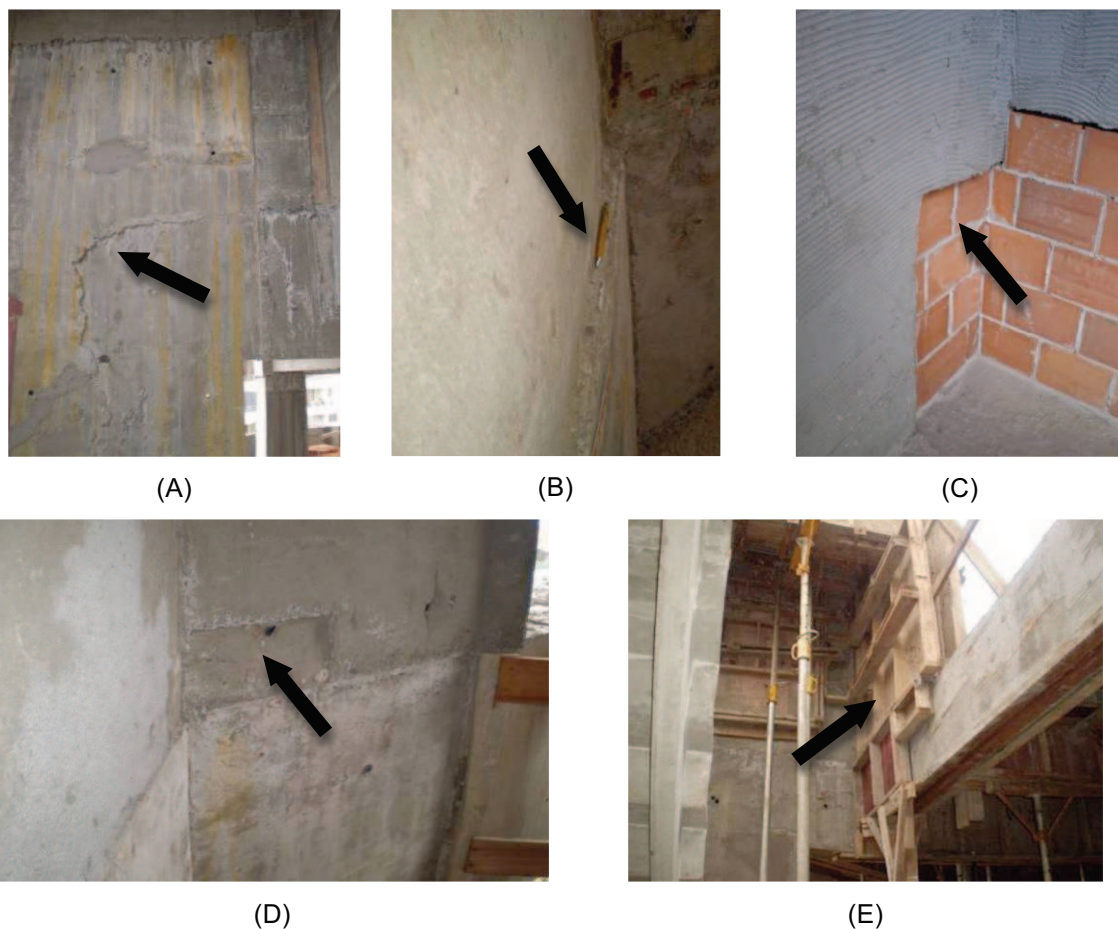
Estes pilares apresentaram em todos os pavimentos muitas falhas. Pode-se considerar que o desempenho desta etapa foi ruim. Foi verificado um grande desgaste a cada ciclo de concretagem e os painéis eram quebrados durante o desmolde obrigando a reposição das peças. Esta reposição foi realizada sem respeitar completamente o projeto de fôrmas comprometendo o molde e o resultado final. Em todos os pavimentos houve a necessidade de retrabalhos provocados por expansão da fôrma, deformação na geometria, falhas nas emendas do concreto, bexigas e irregularidades nas superfícies como degraus que tiveram que ser cortados ou escarificados para a retirada do excesso de concreto (Figura 29)

Figura 29 – (A) Falhas na concretagem. (B) Desnível na face do Pilar. (C) Falha na locação. (D) Falha na face do Pilar. (E) Montagem Fôrmas.

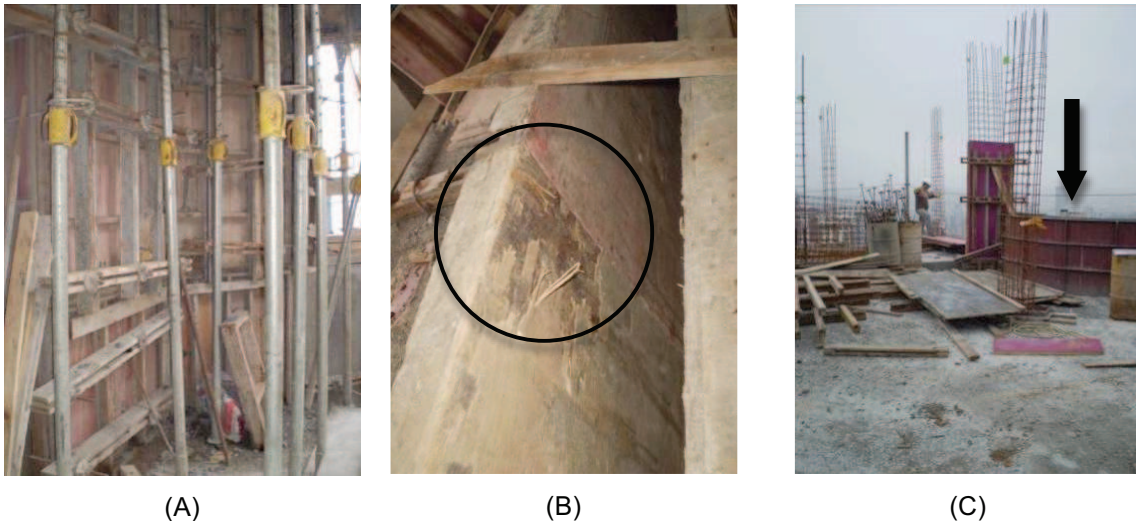
O material utilizado para a execução das fôrmas contou com os moldes em compensado resinado. As gravatas, sarrafos e travessões em madeira maciça apresentaram um conjunto de baixa produtividade com apenas 3 ciclos de concretagem em perfeitas condições (Figura 30(B)).

Figura 30 – (A) Fôrmas sem Paginação. (B) Desgaste das Fôrmas. (C) Fôrma Metálica.

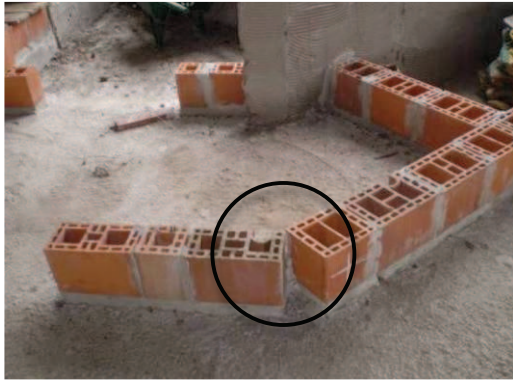
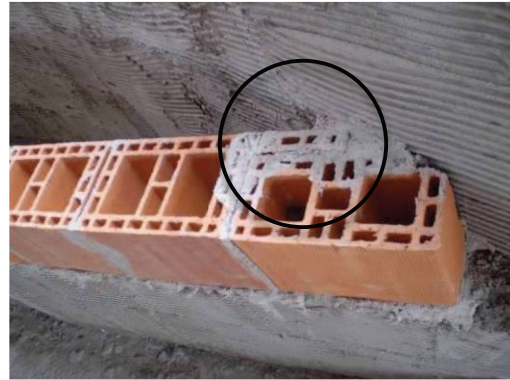
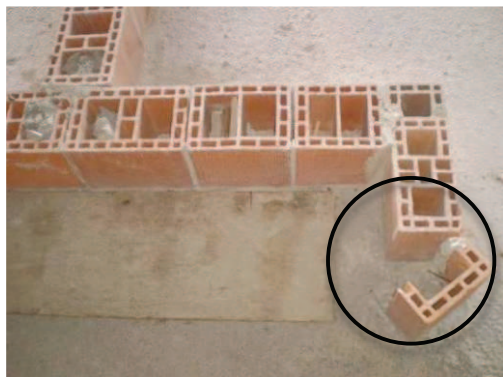
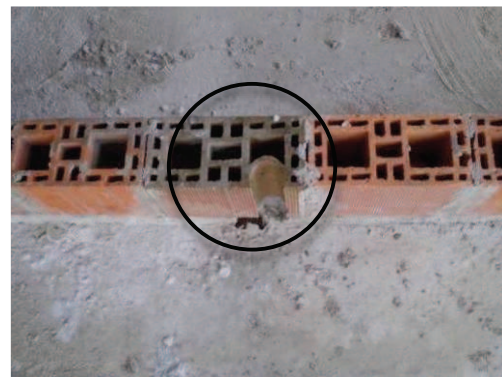
Na Figura 33 verifica-se quatro situações e conflito sob o ponto de vista do conceito da utilização do bloco cerâmico. A primeira situação (A) apresenta a junção de duas paredes em um ângulo diferente de 90° dificultando a amarração entre as mesmas. Para esta situação, o operário responsável pela tarefa improvisou amarrações com pedaços de blocos quebrados.

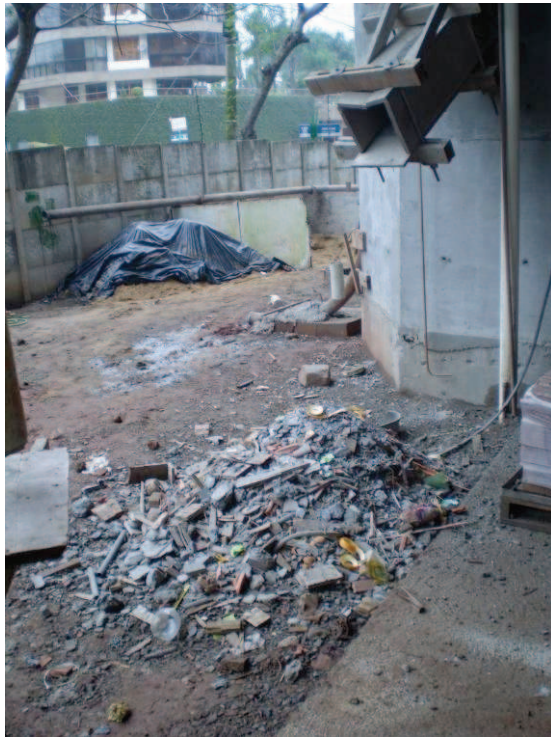
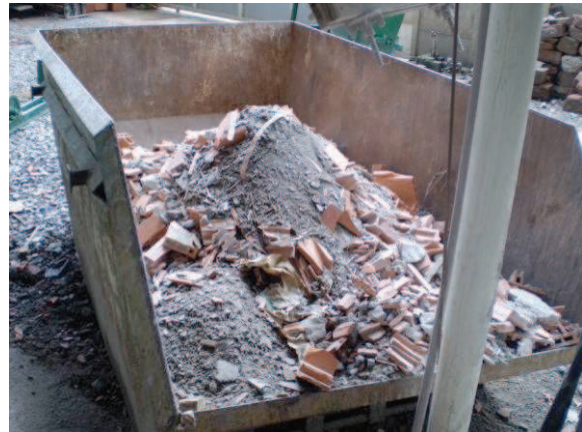
Na Figura 34(A) compreende os resíduos provenientes da desfôrma de um pavimento tipo que era lançado no solo do térreo em através de um duto de madeira. Todo esse resíduo vinha misturado a pregos, restos de madeira provenientes da varrição da laje após a retirada completa das fôrmas e escoras. Após a limpeza da laje, os entulhos eram acondicionados em caçambas móveis que já continham outros resíduos como restos de blocos cerâmicos, sobras de madeira e etc., impossibilitando o reaproveitamento destes materiais (Figura 34(B)).

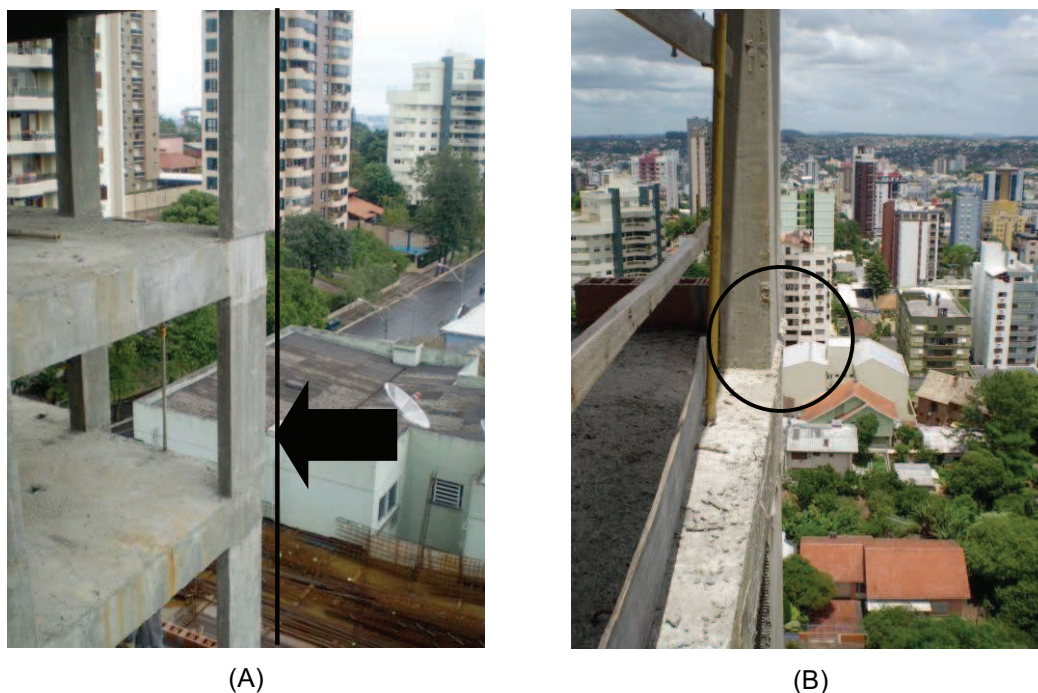
O resultado decorrente das falhas de locação e dos prumos verificada nos pilares das extremidades da edificação implicou na incorporação de material extra orçamento. Esse excedente de material utilizado para as correções das prumadas das fachadas foi a argamassa de revestimento provocando variações na espessura do emboço externo acima de 2,5 cm (dado de projeto), atingindo em alguns locais 6 cm de espessura. Esta inconformidade pode ter ocorrido em função da montagem das fôrmas dos pilares que apresentaram problemas de prumo ou alinhamento vertical (Figura 38).

Figura 38 – (A) Falha no alinhamento. (B) Falha na locação.

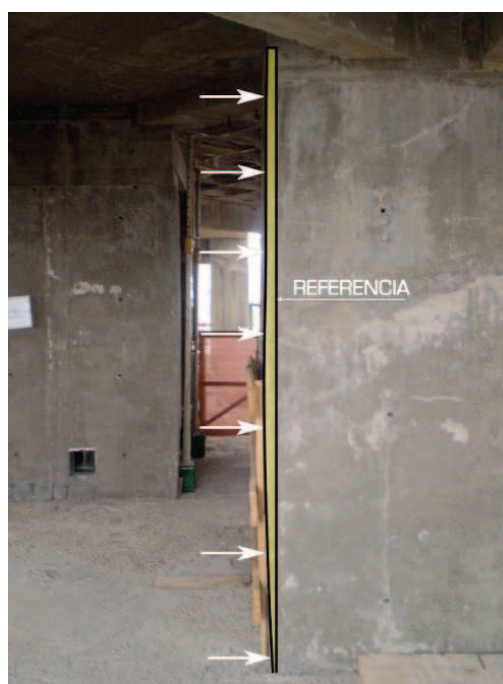
Figura 39 – Deformação na Geometria do P26.

Outro aspecto negativo desta inconformidade é a possibilidade do surgimento de patologias decorrentes da revestimento externo com camadas espessas dificultando a absorção de movimentações estruturais e a falta de carbonatação no reboco provocando fissuras que facilitem a infiltração de água ou o descolamento do revestimento cerâmico.
