UNIVERSIDADE DO VALE DO RIO DOS SINOS - UNISINOS
UNIDADE ACADÊMICA DE GRADUAÇÃO
CURSO DE ENGENHARIA CIVIL

ÍNDICE DE CAMINHABILIDADE:
Estudo de Caso da Área Central da Cidade de São Leopoldo/RS

Projeto de Pesquisa apresentado como requisito parcial para obtenção do título de Bacharel em Engenharia Civil, pelo Curso de Graduação em Engenharia Civil da Universidade do Vale do Rio dos Sinos - UNISINOS

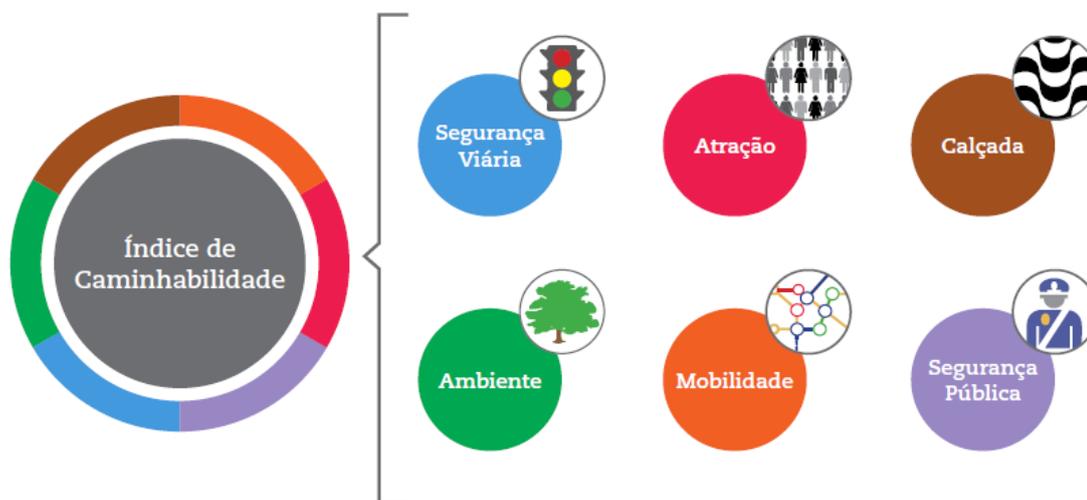
Figura 5 - Categorias dos indicadores do iCam

Segundo o ITDP Brasil (2018), Em 2016 foi lançada a primeira versão do Índice de Caminhabilidade (iCam), tendo como local piloto para levantamento de dados o entorno da Praça Tiradentes, localizada no centro histórico da cidade do Rio de Janeiro. Esta versão foi revisada em 2018, dando origem ao iCam 2.0 e contendo 15 indicadores divididos em 6 categorias: segurança viária (tipologia da rua e travessias), atração (fachadas fisicamente permeáveis, fachadas visualmente ativas, uso público diurno e noturno e usos mistos), calçada (largura de calçada e pavimentação), ambiente (sombra e abrigo, poluição sonora e coleta de lixo e limpeza), mobilidade (dimensão das quadras e distância a pé ao transporte) e segurança pública (iluminação e fluxo de pedestres diurno e noturno).

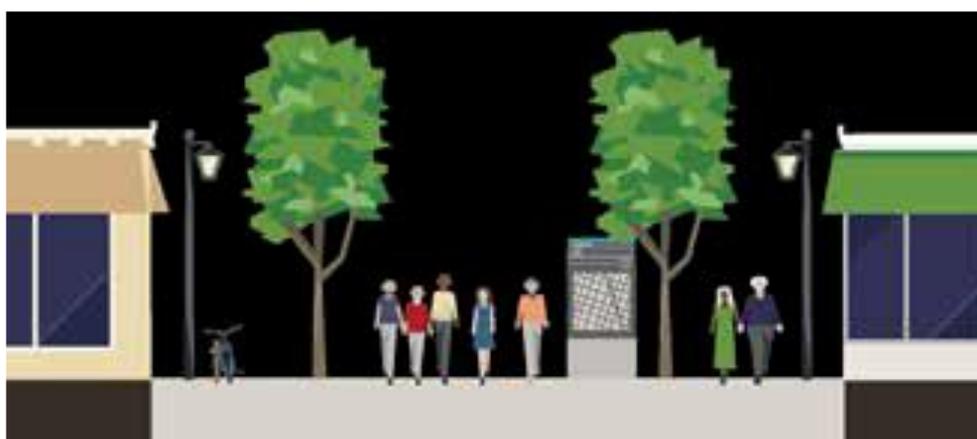
Figura 6 - Vias exclusivas para pedestres

O Índice de Caminhabilidade leva em consideração três tipologias de ruas. As vias exclusivas para pedestres são locais exclusivos para deslocamentos de pedestres, sendo proibido o fluxo de qualquer veículo automotor. Excepcionalmente permite-se, em horários pré-determinados o fluxo de veículos de carga (ITDP BRASIL, 2018).

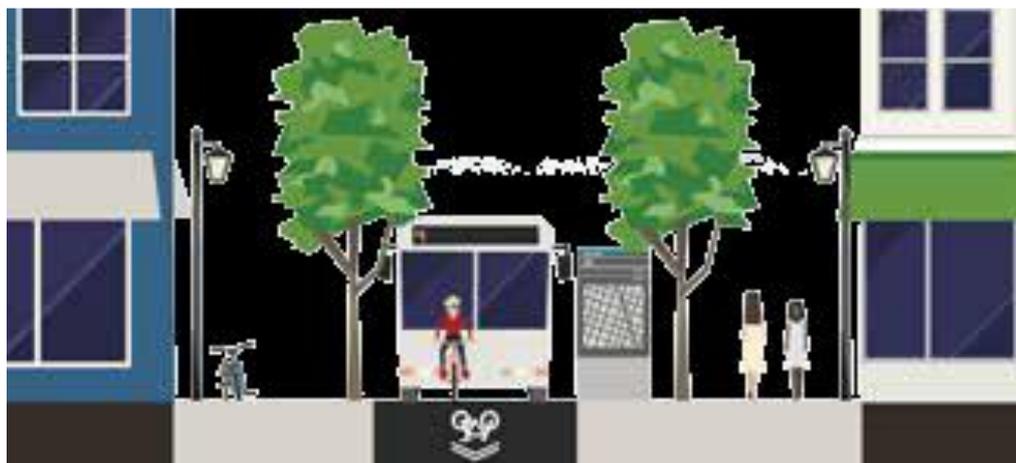
Figura 7 - Vias compartilhadas por pedestres, ciclistas e veículos motorizados

A segunda tipologia, conforme o ITDP Brasil (2018), são as vias compartilhadas por pedestres, ciclistas e veículos motorizados. Estas ruas utilizam o compartilhamento de espaço entre pedestres, veículos de transportes públicos, ciclistas, e em alguns momentos, de maneira moderada, veículos motorizados particulares.

Muitas vezes o nível entre a calçada e a rua é o mesmo, promovendo uma interação maior entre os ambientes. A sinalização deve ser adequada para que cada modal saiba qual é o seu espaço adequado dentro do ambiente (ITDP BRASIL, 2018).

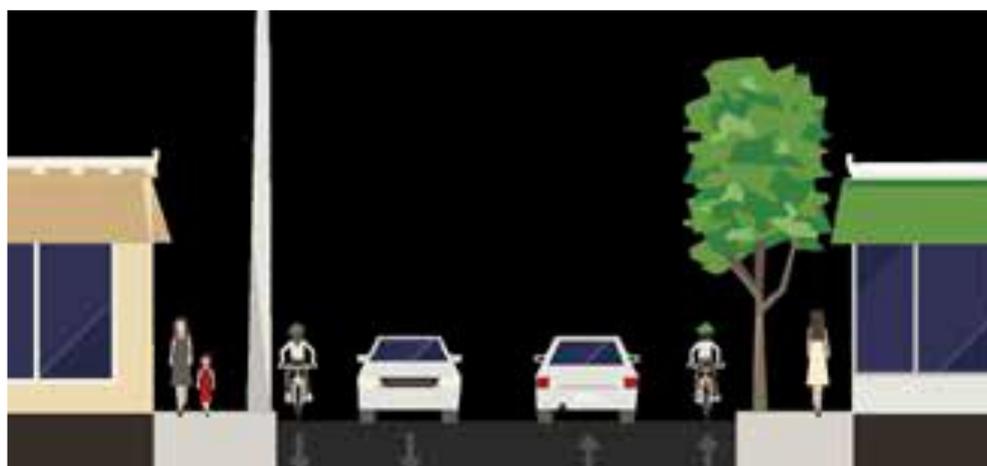
Figura 8 - Vias com calçadas segregadas e circulação de veículos motorizados

Ainda conforme o ITDP Brasil (2018), as vias com calçadas segregadas e circulação de veículos motorizados, fazem parte da terceira tipologia. Nestes locais, há tráfego de veículos motorizados e as calçadas estão a um nível acima da rua.

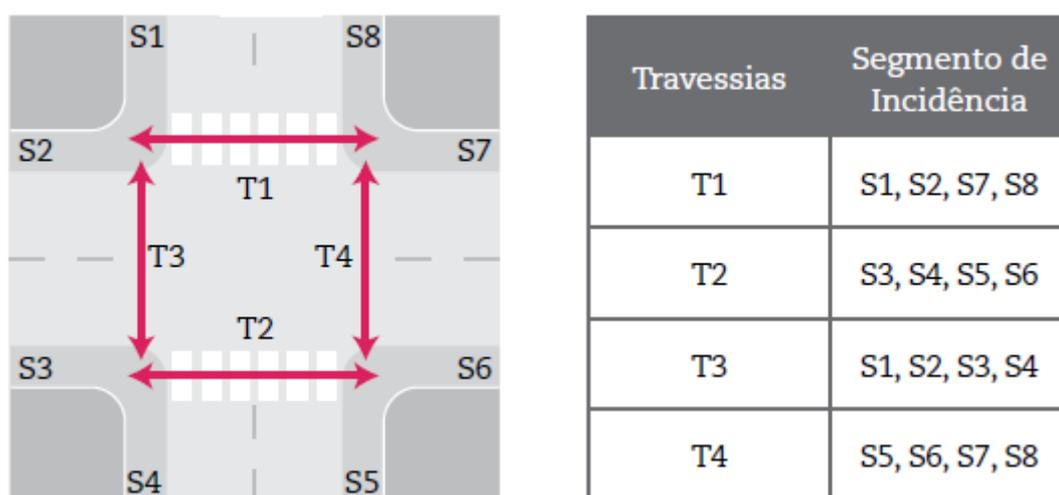
Figura 9 - Identificação de travessias e segmentos de calçada

As travessias são avaliadas de forma que o pedestre possa se deslocar utilizando todas as possibilidades entre os segmentos de calçada, mesmo que nem todos os locais sejam demarcados ou apropriados para a circulação (ITDP BRASIL, 2018).

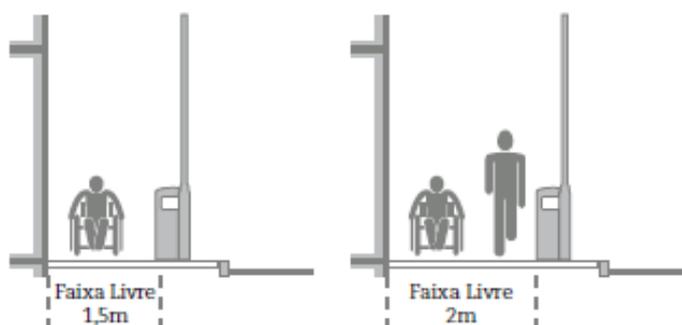
Figura 10 - Seção recomendada para circulação de pedestres

A avaliação de largura deve prever a possibilidade de circulação entre uma pessoa que se desloca com cadeira de rodas e outra pessoa que passe por ela, não importando o sentido em que ocorre essa passagem. Também deve constar neste dimensionamento de calçada que o fluxo de pessoas por minuto em um espaço de 1 metro de largura, em ambos os sentidos, deva acomodar 25 pessoas (ITDP Brasil, 2018).

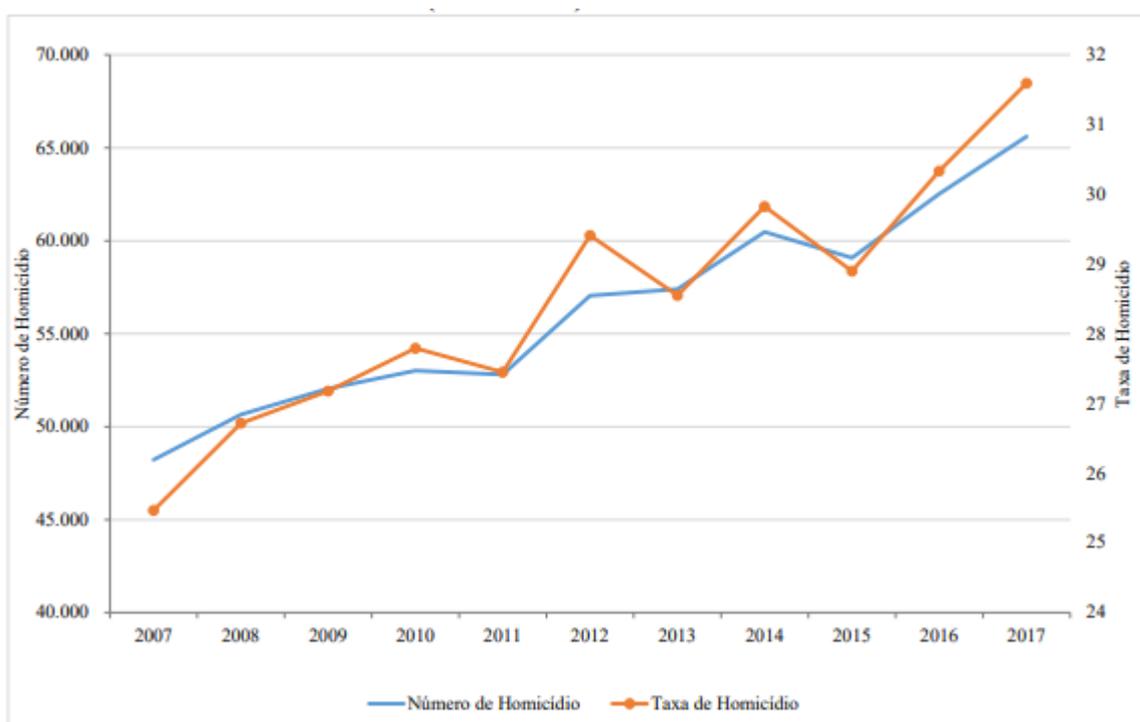
Gráfico 1 - Taxa de homicídios no Brasil

Este é um dos fatores mais importantes na decisão dos indivíduos em realizar ou não os seus deslocamentos a pé. Conforme dados do Sistema de Informações sobre Mortalidade do Ministério da Saúde (SIM, MS), no ano de 2017, no Brasil ocorreram 65.602 Homicídios. Isto equivale a aproximadamente 31,6 homicídios para cada 1000 habitantes. Este número representou um recorde na história brasileira, como é possível verificar no gráfico abaixo:

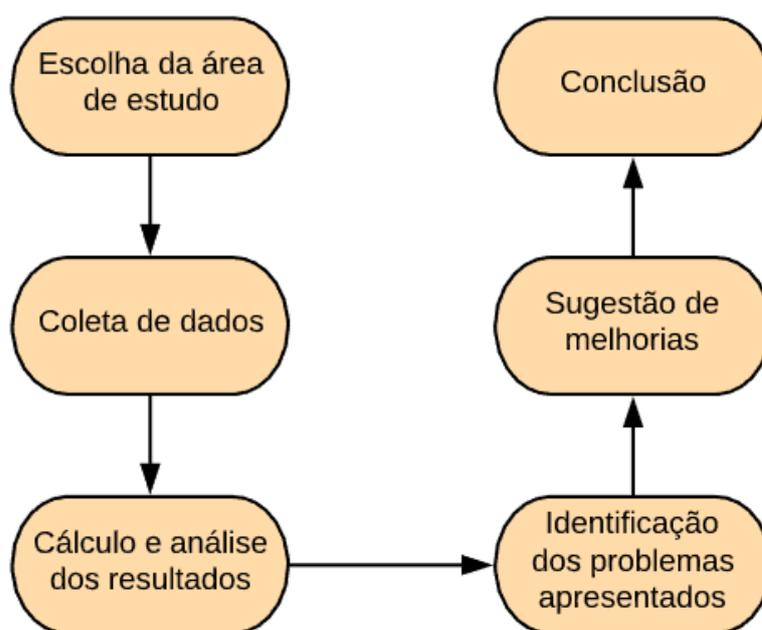
Figura 12 - Etapas de pesquisa

A figura 12 demonstra as etapas para obtenção dos resultados desta pesquisa.

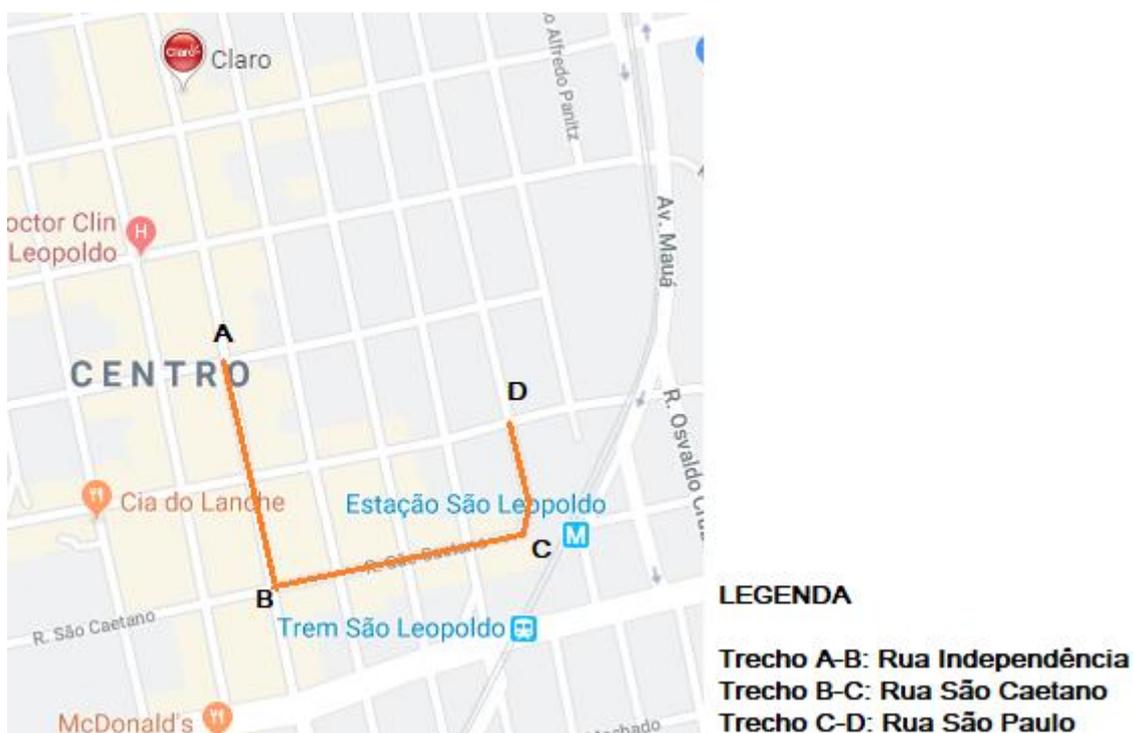
Figura 15 - Delimitação da área de estudo

Como todas as ruas possuem calçadas em ambos os lados, o trecho total de estudo foi de 1362 metros. A Figura 15 apresenta os limites do percurso analisado.

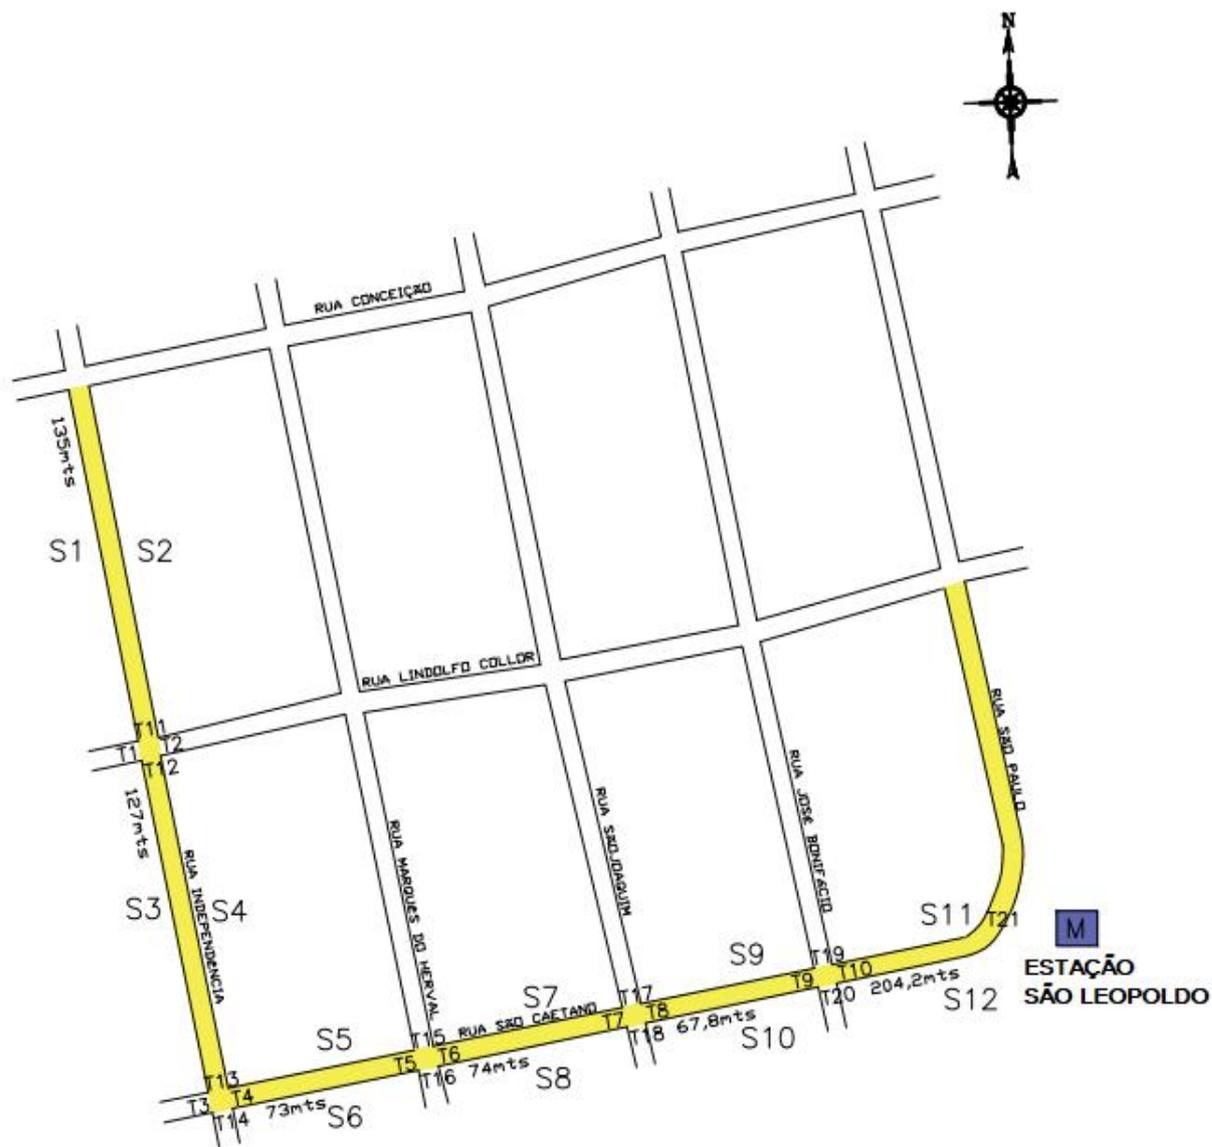
Figura 16 - Delimitação da área de estudo

A figura 16 mostra a área de estudo com a identificação de seus segmentos de calçadas, travessias e distância percorrida.

A figura 20 mostra o trecho mais crítico do levantamento de campo, localizado no segmento de calçada S11 (segmento 11, conforme figura 16), onde a faixa livre medida foi de apenas 102cm. A largura mínima de faixa livre de calçada, para que o indicador torne-se suficiente, é de 150cm. Todos os resultados para este indicador podem ser vistos no apêndice A.

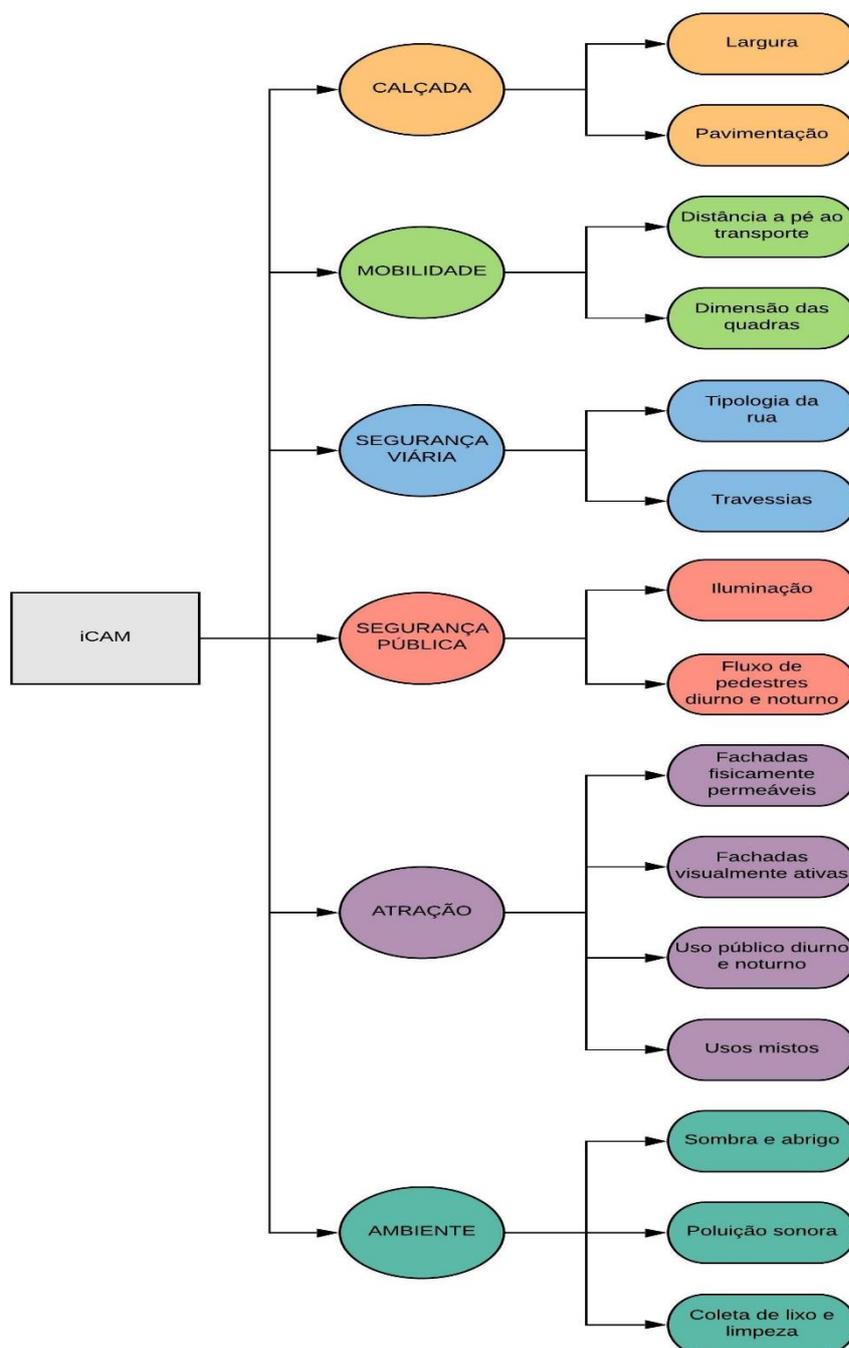
Figura 17 - Índice de Caminhabilidade (iCAM)

A figura 17 apresenta o fluxograma que determina o Índice de Caminhabilidade de uma região.

Conforme orientações do ITDP Brasil (2018), cada categoria deve ser calculada individualmente. Os 15 indicadores que compõem essas categorias são analisados para cada segmento de calçada, e o Índice de Caminhabilidade se dá de forma qualitativa, variando de ótimo a insuficiente. Quando a pontuação geral de um indicador for igual a 3, o Índice de Caminhabilidade é considerado ótimo. Quando for maior ou igual a 2 e menor do que 3, o índice é considerado bom. Quando for maior ou igual a 1 e menor do que 2, o índice é considerado suficiente. Quando for menor que 1 ponto, o índice é insuficiente.

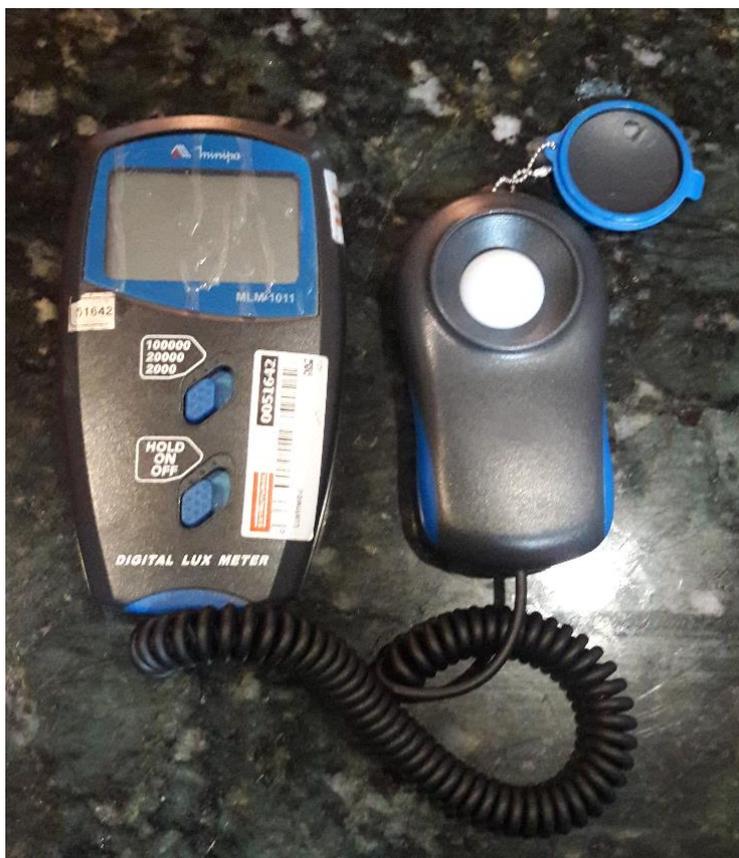
Figura 18 - Equipamento para medição de iluminância

O levantamento foi realizado no período noturno, com a verificação da iluminância no ponto mais desfavorável do segmento da calçada através de um luxímetro da marca minipa, conforme figura 18.

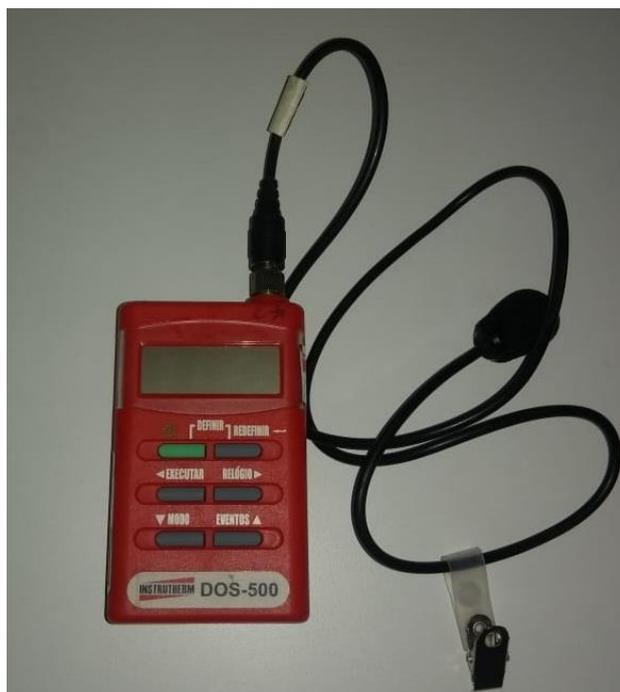
Figura 19 - Equipamento para medição de ruídos

A análise e coleta de dados foi efetuada através de um dosímetro digital, que é um equipamento medidor de ruídos, da marca Instrutherm, conforme figura 19.

Conforme quadro 17, adaptada do ITDP Brasil (2018), para que o segmento de calçada seja avaliado como ótimo, é necessário que o equipamento de medição aponte um ruído de no máximo 55dB(A), no ponto mais desfavorável do segmento de calçada. Para que o resultado seja considerado, o mesmo deve permanecer no medidor por no mínimo 20 segundos.

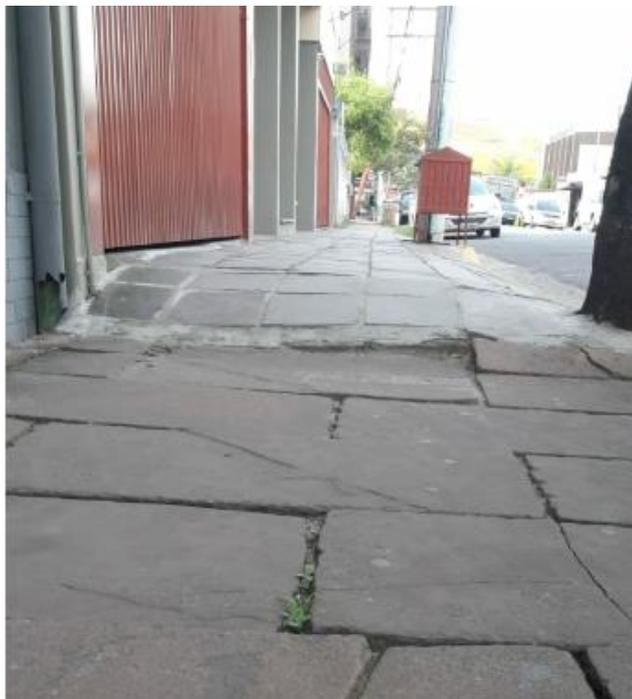
Figura 22 - Presença de desnível no segmento S12

Foram identificados alguns desníveis nos trechos analisados, dentre os quais um chamou a atenção pela altura de mais de 10 cm, conforme figura 22.

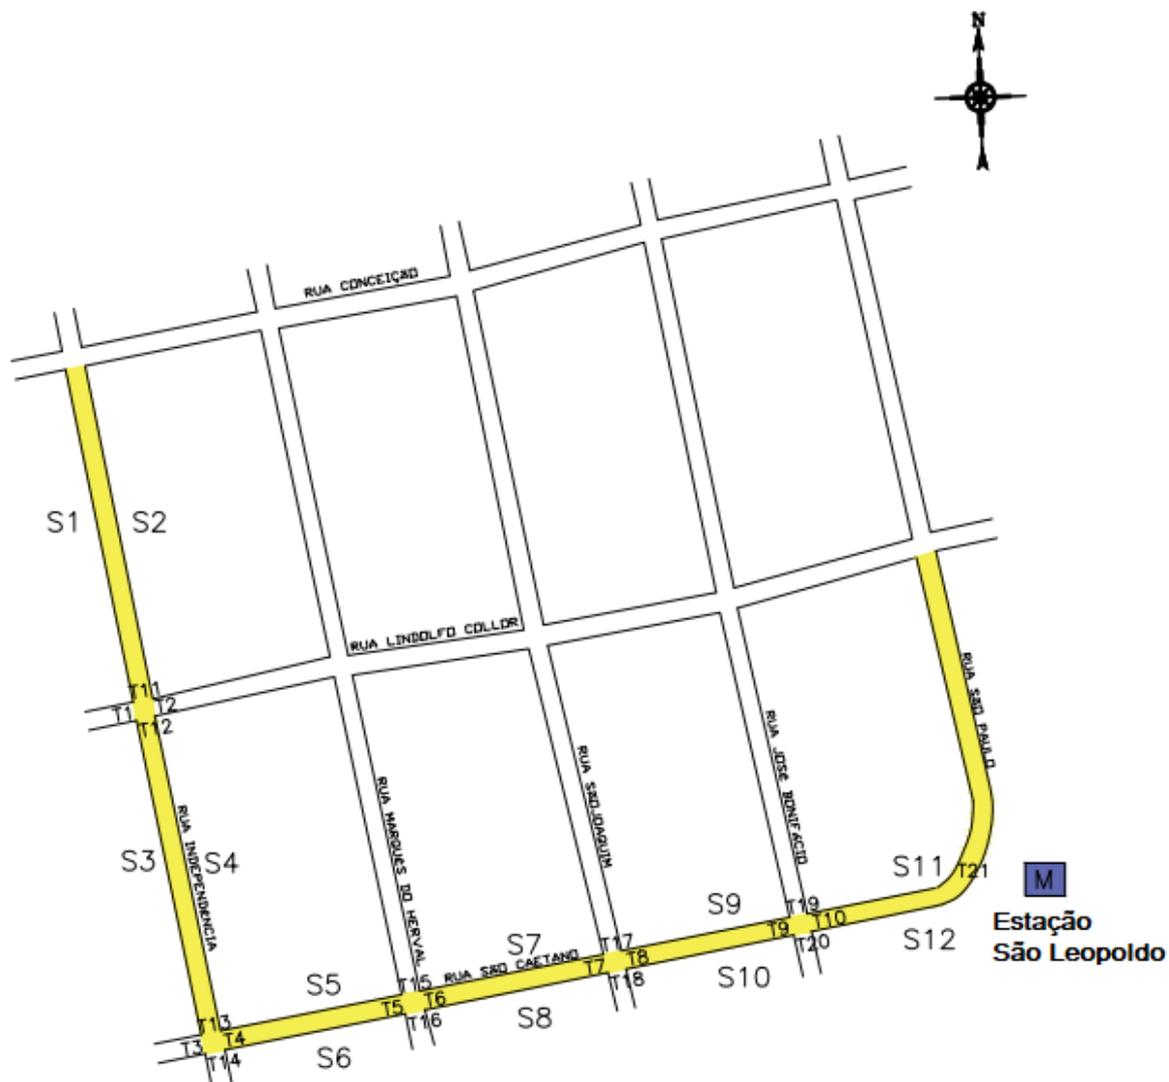
Figura 23 - Localização do transporte dentro da área de estudo

A maior distância encontrada para este indicador foi de 556 metros, o que é classificado como uma boa distância, recebendo a pontuação 2. A média geral para este indicador foi de 2,80, considerada boa, já que a pontuação máxima é 3.

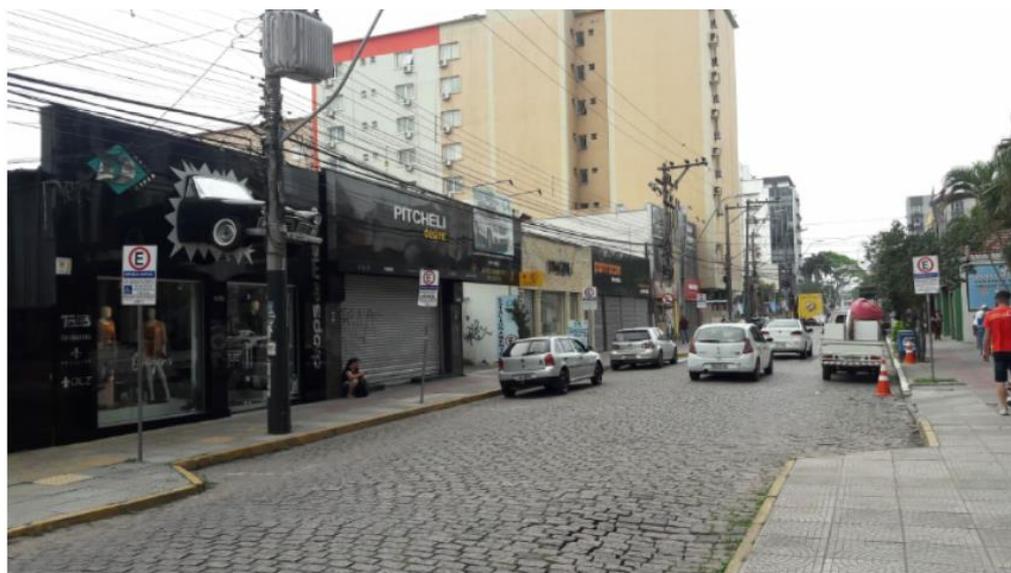
Figura 24 - Vias com calçadas segregadas

Para este indicador, também foi realizado estudo de campo referente a velocidade máxima regulamentada em cada trecho. Como não existem sinalizações verticais de velocidade nos trechos, foi entrado em contato com a Guarda municipal de São Leopoldo, que informou que os trechos que compõem a rua Independência possuem uma velocidade máxima de 30km/h, enquanto que os trechos que compõem a rua São Caetano possuem velocidade máxima de 40km/h.

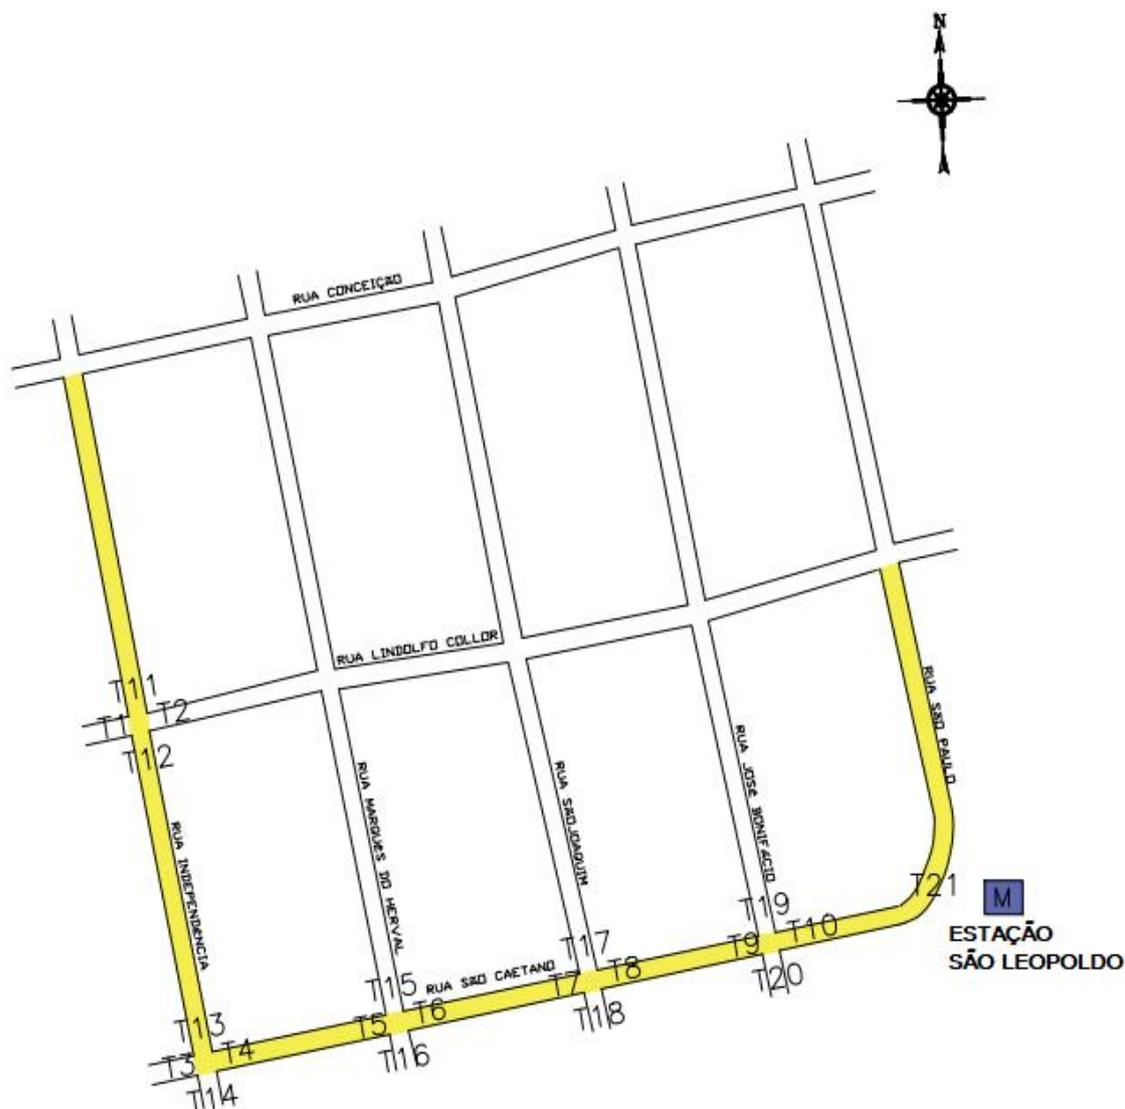
Figura 25 - Identificação das travessias

As travessias que se encontram em melhores condições, porém ainda fora dos padrões mínimos necessários para receber pontuação, situam-se na rua Independência. Esta é a principal rua do centro comercial da cidade de São Leopoldo. Conforme as travessias foram se afastando desta área, as condições do trecho foram piorando.

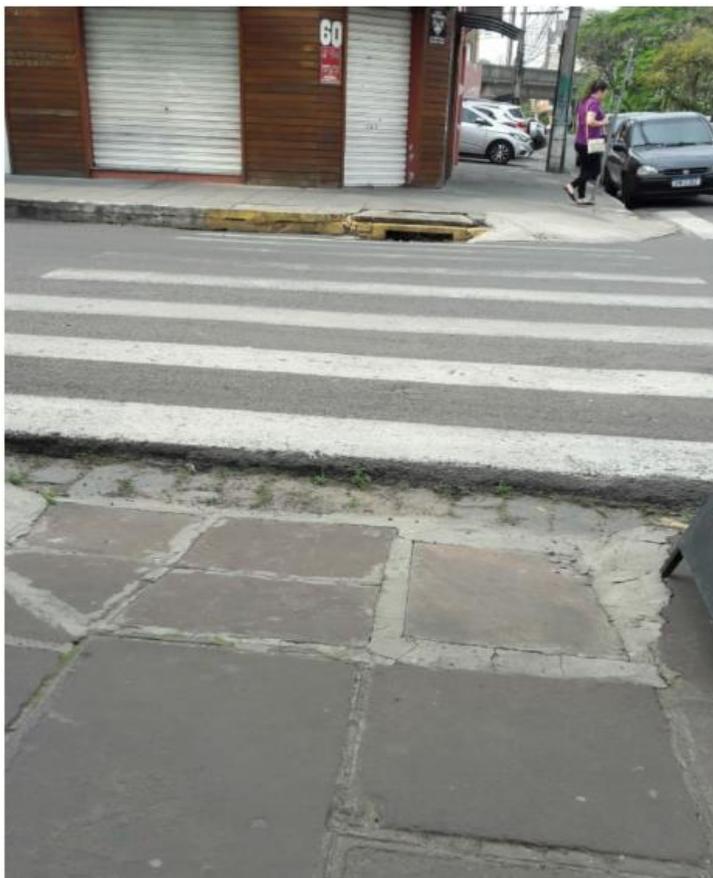
Figura 26 - Rampas de acesso

Observou-se também que as travessias em áreas pavimentadas com asfalto, acabaram dificultando o acesso para os cadeirantes nas rampas. Estes pontos, devido ao recapeamento ao longo do tempo de forma inadequada, geram dificuldades às pessoas com mobilidade reduzida, como demonstrado na figura 26.

A categoria segurança viária, recebeu nota 0,69, considerada insuficiente e, portanto, necessita de forma imediata de uma ação de melhoria. Para praticamente totalidade do trecho analisado, sugere-se criação de piso tátil com alerta direcional, para que, conforme a norma NBR 16537 (2016), cadeirantes e deficientes visuais possam realizar seus deslocamentos com segurança nos segmentos de calçadas. Sugere-se também adequação das rampas de acesso, que em sua maior parte, ultrapassaram a inclinação máxima permitida de 8,33%, de acordo com o estabelecido na NBR 9050 (2015).

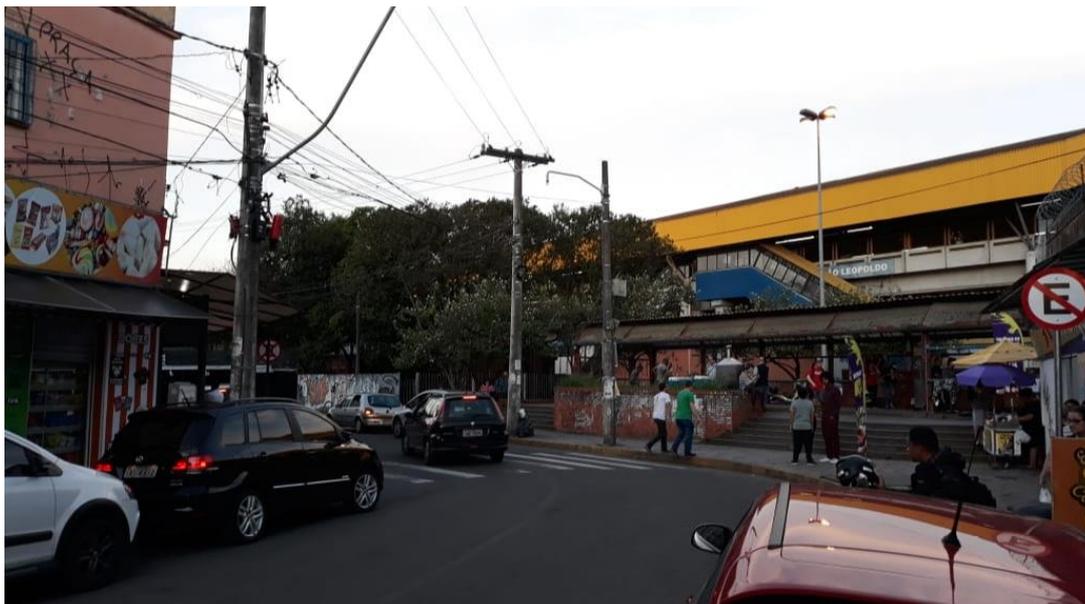
Figura 27 - Travessia no meio da quadra

A configuração da faixa de pedestres no meio da quadra, foi identificada apenas entre os segmentos S11 e S12 (identificados na figura 27), devido ao grande fluxo de pedestres neste ponto por causa do acesso à estação do trem. No entanto esta travessia não possui rampa de acesso, contribuindo assim para um resultado insuficiente neste trecho.

Apesar de não interferir na pontuação do indicador, percebe-se conforme a figura 27 acima, a falta de manutenção das faixas de travessia. Este fator dificulta a visualização do pedestre, principalmente no período noturno.

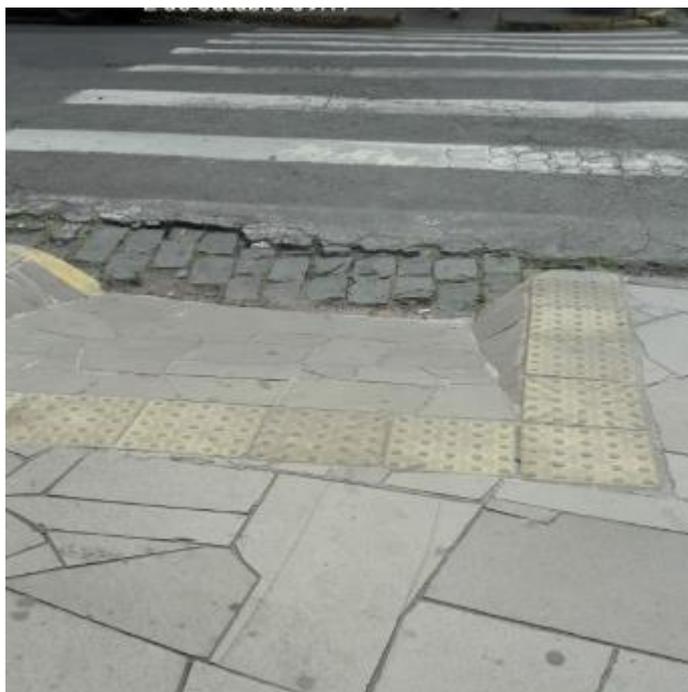
Figura 28 - Rampa com inclinação inadequada

Apesar de fazer parte da área central da cidade, percebeu-se que o local de estudo ainda precisa de muitas melhorias no quesito acessibilidade.

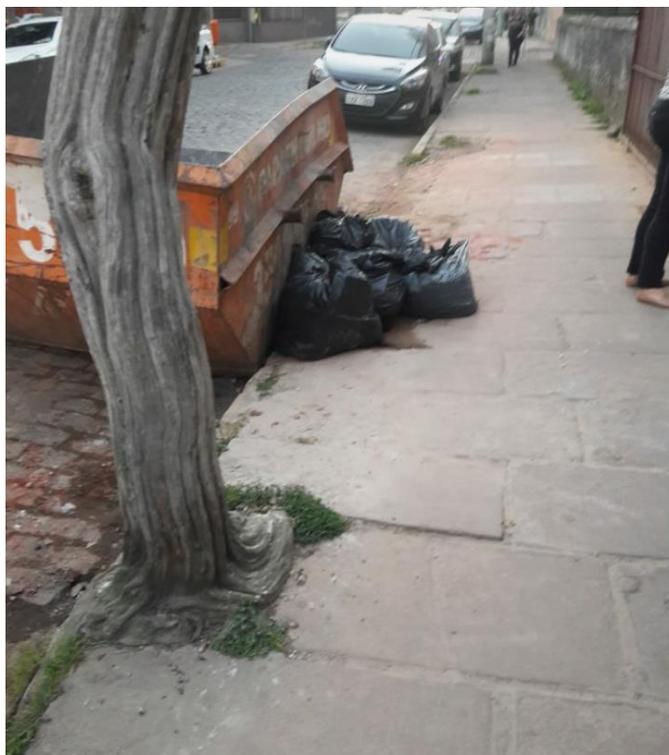
Figura 29 - Sacos de lixo no segmento de calçada

Este indicador teve como resultado geral, o valor de 2,79, considerado bom. Os resultados para cada segmento de calçada estão no apêndice O.

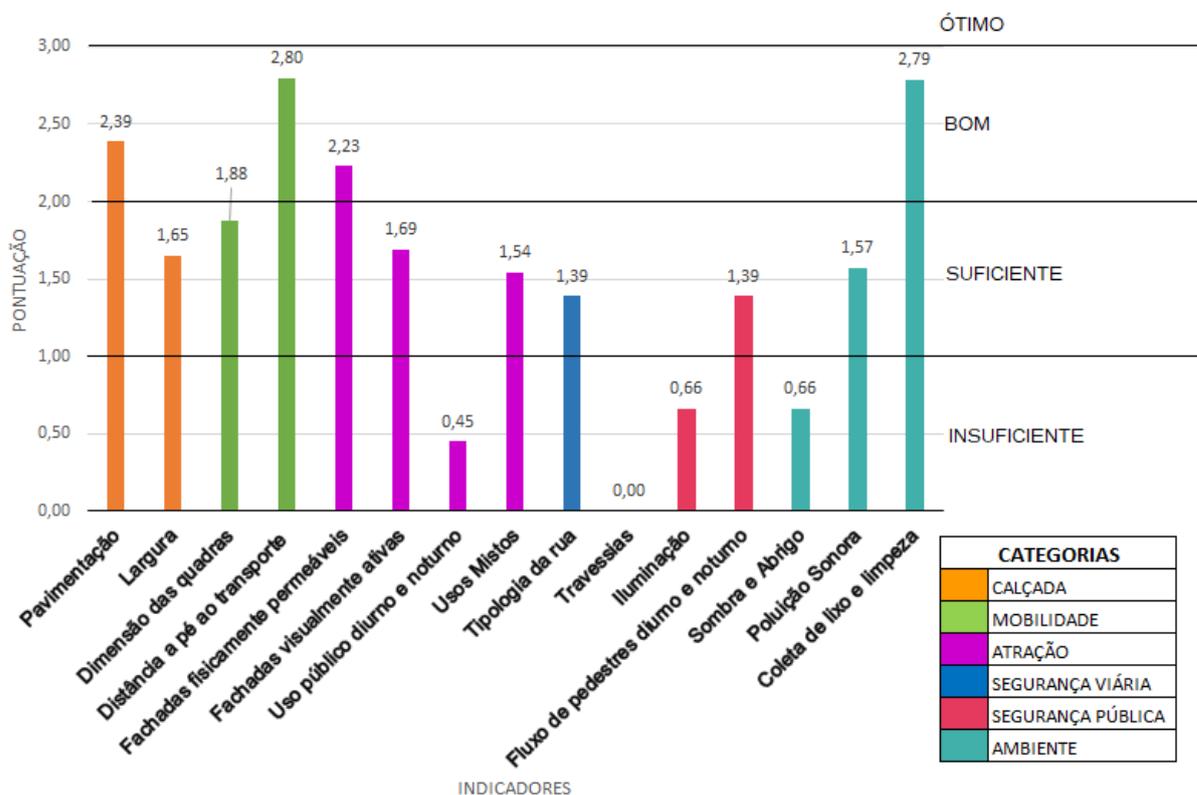
Gráfico 2 - Índice de Caminhabilidade: resultado dos indicadores

Conforme os parâmetros estabelecidos pela ferramenta que calcula o Índice de Caminhabilidade de um ambiente, percebe-se que alguns indicadores foram considerados insuficientes, necessitando assim melhorias para que possam vir a ser considerados, no mínimo, suficientes.

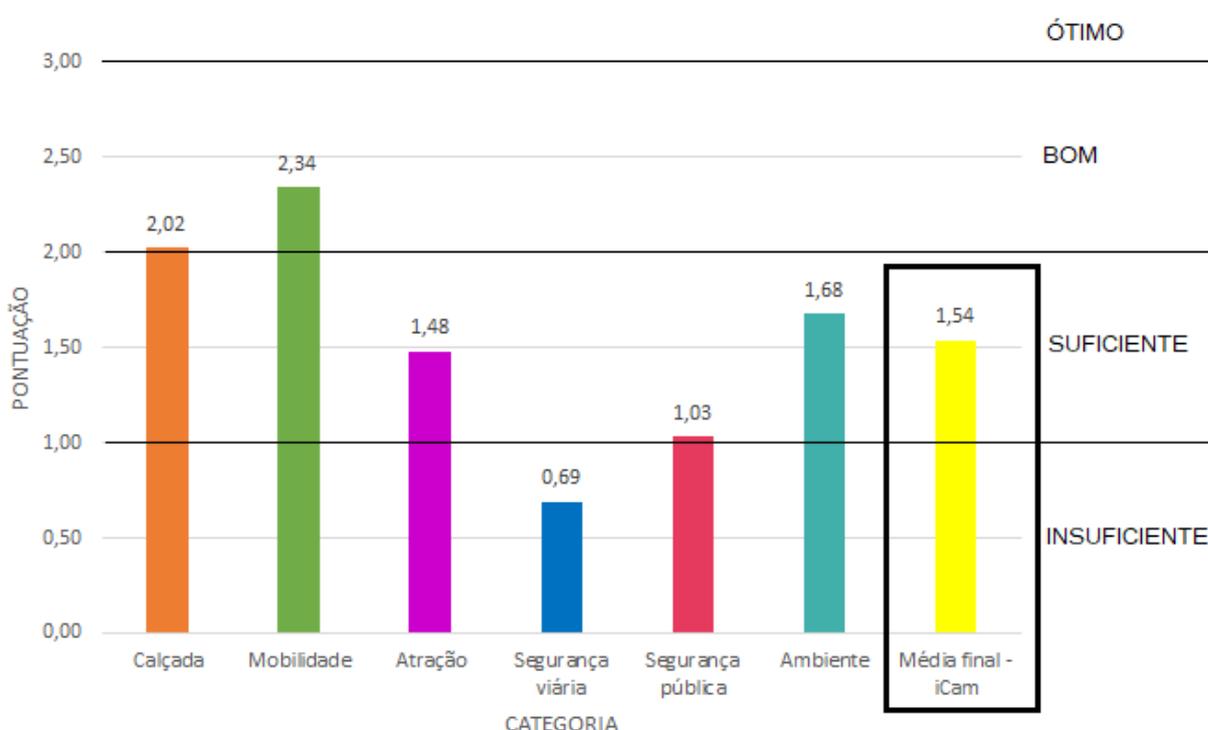
Gráfico 3 - Índice de Caminhabilidade: resultado das categorias

A categoria Segurança viária apresentou a pior nota de Índice de Caminhabilidade, o que demonstra necessidade de uma intervenção urgente. Esta categoria acabou apresentando a nota 0,69 principalmente pelo fato do indicador travessias ter obtido a nota zero.
