**DESEMPENHO DE SISTEMAS DE HIDRANTES
Vistoria técnica em condomínio residencial**

Artigo apresentado como requisito parcial para obtenção do título de Engenheiro de Segurança do Trabalho, pelo Curso de Engenharia de Segurança do Trabalho da Universidade do Vale do Rio dos Sinos – UNISINOS

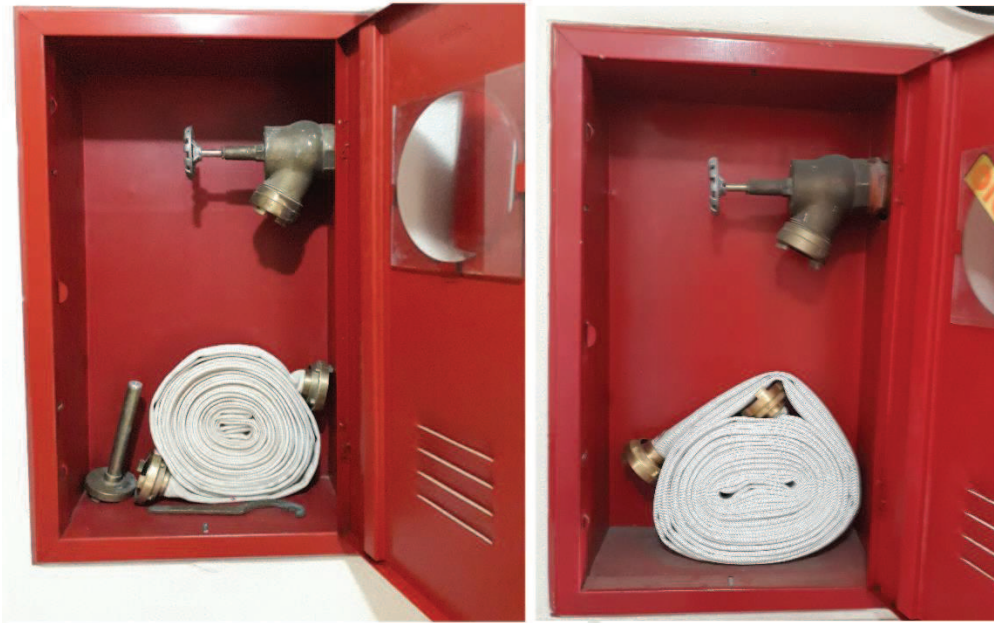
Figura 4 – Abrigo de hidrantes

Ao examinar os abrigos de incêndio observou-se que a maioria deles não estavam disponíveis para o uso, devido à falta de algum dos equipamentos essenciais, como a chave storz e esguicho. A figura 4 mostra a falta de equipamentos nos abrigos.

Foi recomendado o uso de lacres nos abrigos de hidrantes após a vistoria, para minimizar a ação dos vândalos e tornar visível a integridade do abrigo. A figura 11 mostra um modelo de lacre.

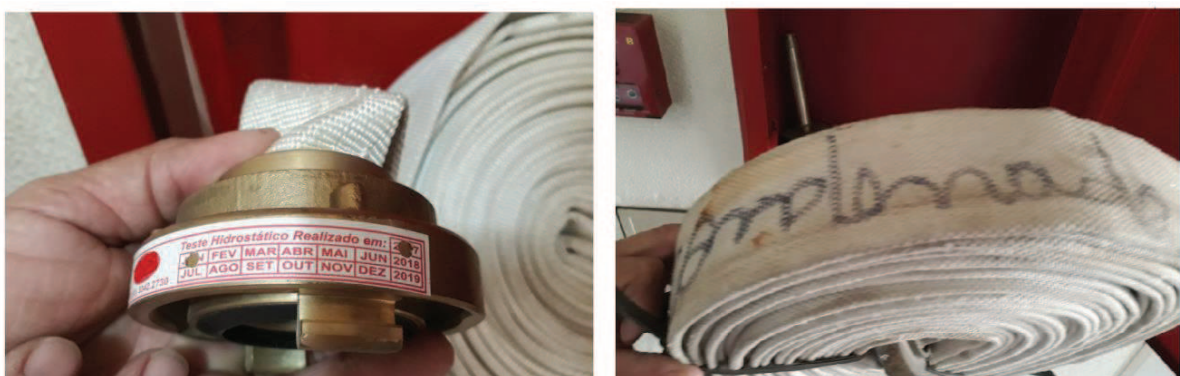
Figura 5 – Mangueiras de hidrantes

As mangueiras estavam presentes em todos os abrigos, porém foram encontradas mangueiras com o teste hidrostático vencido e uma mangueira danificada e que ainda não havia sido substituída. De acordo com a ABNT NBR 12779:2009 as mangueiras devem ser inspecionadas a cada 6 meses e os testes hidrostáticos e manutenção a cada 12 meses. A figura 5 ilustra estas não conformidades.

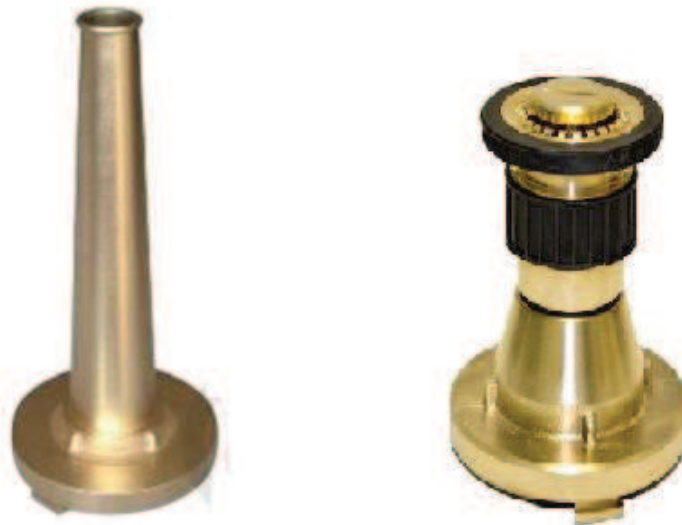
Figura 6 – Esguicho jato compacto e esguicho jato regulável

Os esguichos encontrados nos abrigos eram do tipo jato compacto, em desacordo com a ABNT NBR 13714: 2000, que indica o esguicho regulável para a ocupação A1, residencial - habitações multifamiliares. A figura 6 ilustra os esguichos de jato compacto e jato regulável.

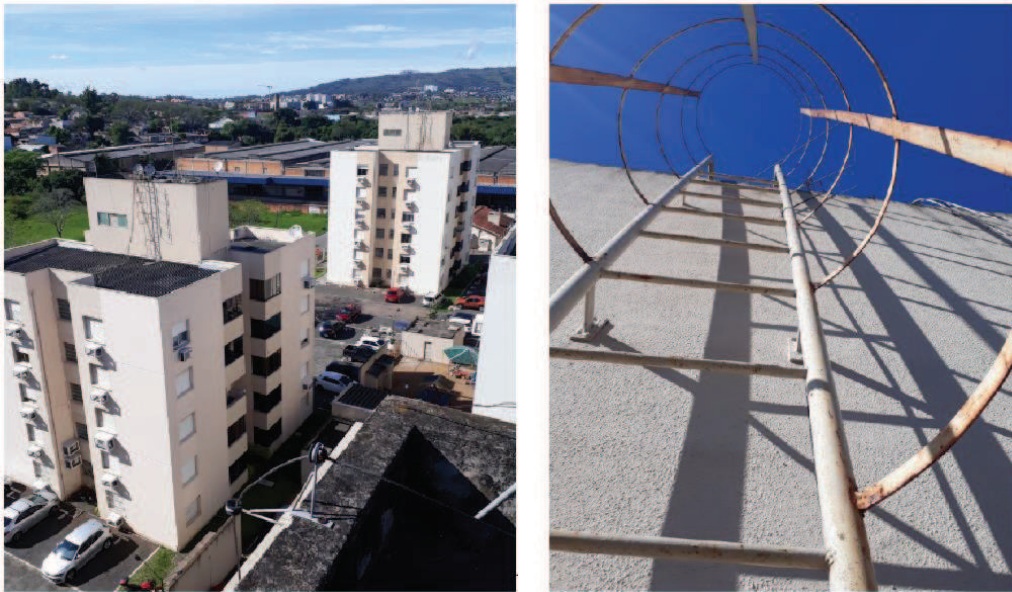
Figura 7 – Localização e acesso aos reservatórios

Estes reservatórios estão localizados na parte superior da edificação e o acesso é feito por uma escada tipo marinheiro como mostra a figura 7.

As estruturas de concreto, os revestimento internos e externos, assim como a pintura dos reservatórios encontravam-se em boas condições. As tampas dos reservatórios estavam em perfeito estado, de modo a impedir a entrada de água da chuva, sujeiras e insetos.

Evidenciou-se a presença de musgo nas partes superiores dos reservatórios, os quais devem ser retirados, uma vez que podem penetrar no concreto e danificar a impermeabilização e possibilitar a contaminação da água, a qual deve se manter potável, uma vez que é também fonte de consumo. Além disto, por causa do musgo, a água da chuva pode permear pela estrutura e gerar corrosão da armadura.

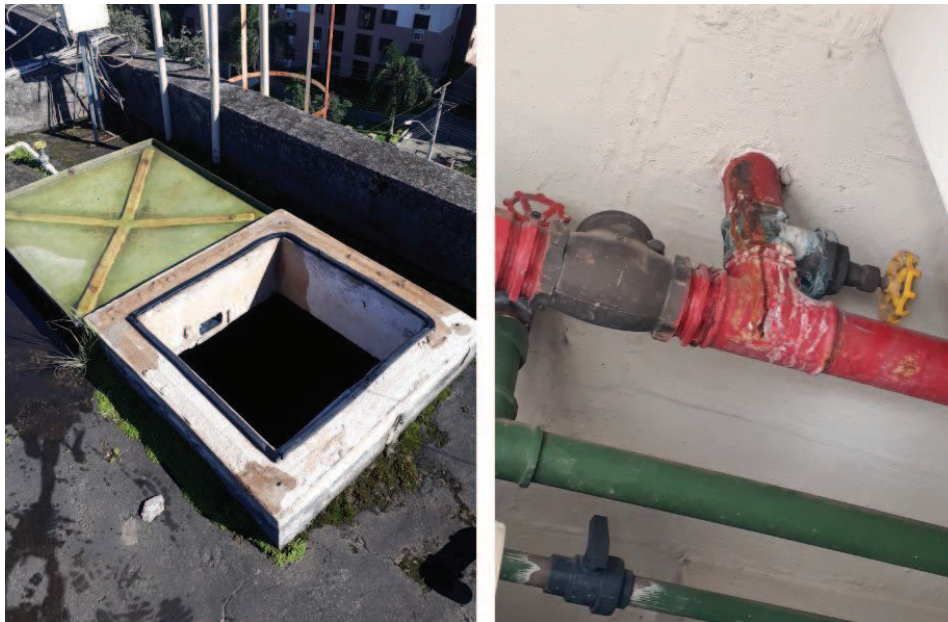
Figura 8 – Abertura de acesso e fundo do reservatório

Os fundos dos reservatórios apresentavam-se íntegros e sem sinais de infiltrações. Uma das válvulas apresentava sinais de que havia vazado, em algum momento, mas durante a vistoria encontrava-se estanque. As demais encontravam-se íntegras e sem sinais de vazamento. A figura 8 mostra a parte superior de um reservatório, a tampa do mesmo e o fundo visto de baixo para cima.

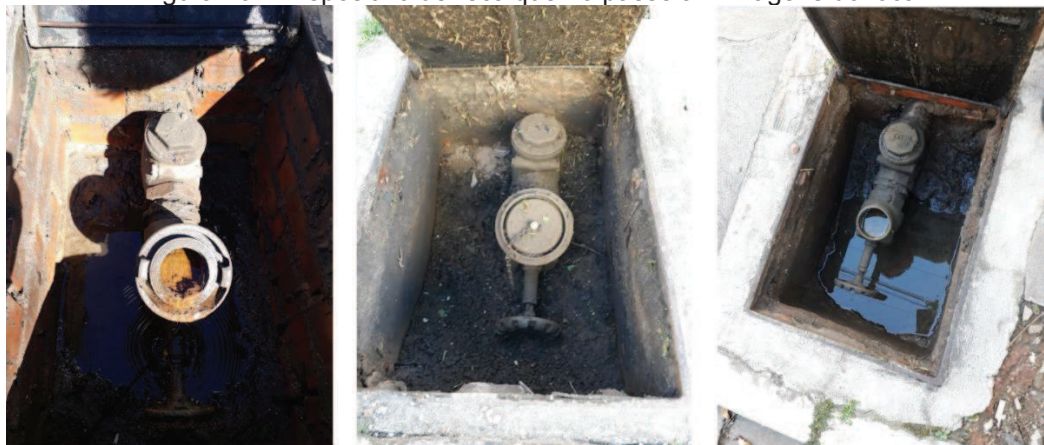
Figura 10 – Dispositivo de recalque no passeio – imagens do local

Como estão localizados no passeio público, os dispositivos de recalque ficam expostos às intempéries, sendo comum o acúmulo de terra, água da chuva, folhas e lixo. Estes hidrantes também estão sujeitos aos vândalos, que furtam seus componentes. Estas condições, em situações de emergência, podem atrapalhar ou até mesmo inviabilizar o combate imediato ao incêndio (Brentano, 2016).

Durante a vistoria foi constatado o acúmulo de terra e água nas caixas, a falta de tampões nos registros de recalque, assim como corrosão nas tampas de ferro fundido que dificultam a sua abertura. A figura 10 evidencia este relato.
