**ANÁLISE DA EFICÁCIA DOS MECANISMOS DE AUTOCICATRIZAÇÃO DO
CONCRETO**

2020

Tese apresentada como requisito parcial
para obtenção do título de Doutora em
Engenharia Civil, pelo Programa de Pós-
Graduação em Engenharia Civil da
Universidade do Vale do Rio dos Sinos -
UNISINOS

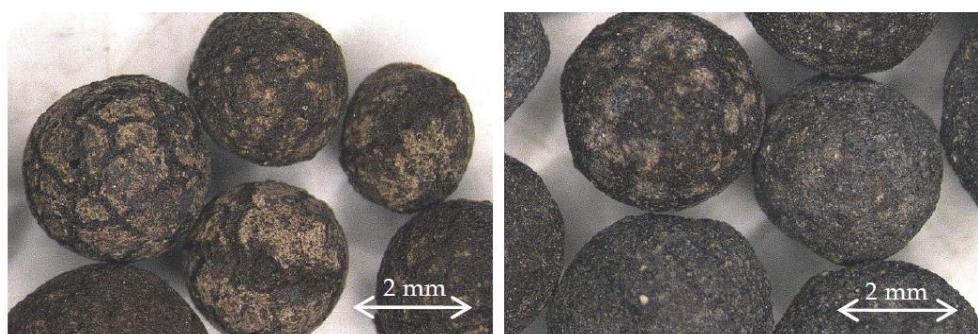
Figura 16 – Encapsulação de argila expandida- tratamento superficial com cimento

Como um dos procedimentos prévios, Sisomphon, Copuroglu e Fraaij (2011), ao adotar argila expandida (AE), optaram por revestir sua superfície com cimento. Os autores dispuseram o cimento em finas camadas, curadas, proporcionando maior resistência mecânica (Figura 16). Perceberam que a técnica contribuiu com a cicatrização e a qualidade do concreto, sendo que, durante a produção de fissuras, evidenciou-se a quebra da parede do agregado e seu revestimento em cimento.

a) AE Original

b) AE encapsulada com Cimento.

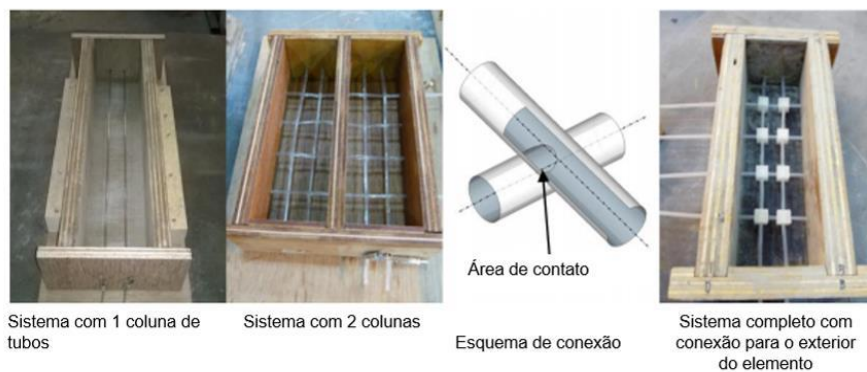
Figura 17 – Sistema de conexão - disposição dos microvasos ao longo do elemento de concreto

A ideia de uso do sistema é a atuação em múltiplos fenômenos de cicatrização, atuando de modo análogo ao sistema de vasos sanguíneos, com canais diversos através dos quais pode ocorrer a cicatrização (MINNEBO et al., 2017; TRASK; WILLIAMS; BOND, 2007) A outra vantagem é sua possibilidade de contato com o exterior da estrutura, possibilitando o enchimento do agente de cura após o seu consumo, como apresenta a Figura 17.

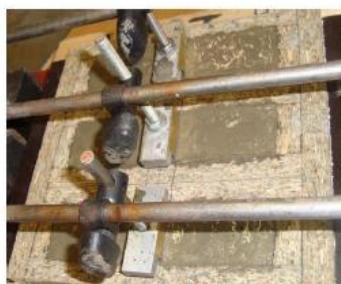
Figura 18 – Dispositivo com placas metálicas para a produção de fissuras no estado fresco

Em estudo avaliando o efeito de fissuras em argamassas, no que tange a absorção de água, Van Belleghem et al.,(2016) optaram pela fissuração através de placas de alumínio com espessura de 0,3 mm. Essas placas foram posicionadas em hastes de aço nos moldes, para que a profundidade da fissura fosse controlada no valor de 20 mm, simulando o cobrimento nominal de estruturas de concreto (Figura 18). Após o posicionamento das placas, a argamassa foi lançada nos moldes. Após 24horas as placas foram removidas, tendo a fissura uma espessura definida.

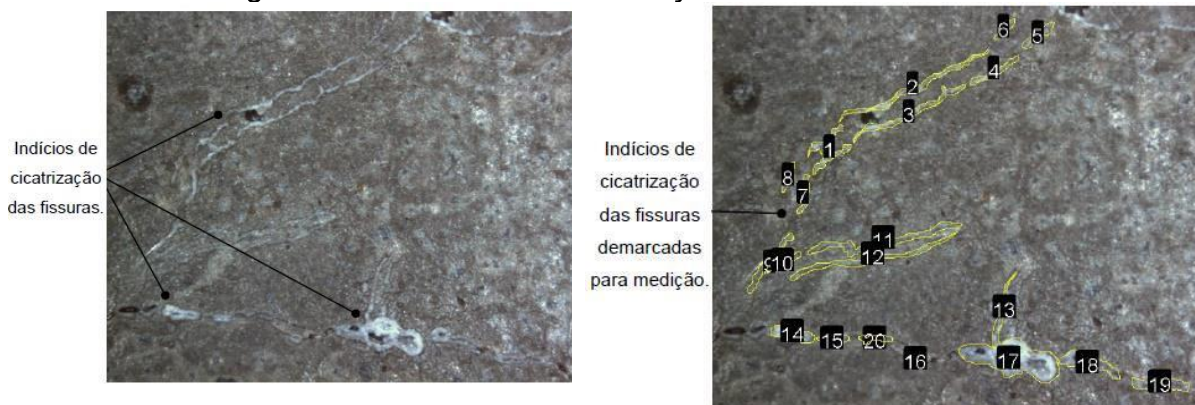
Figura 45 – Indícios de cicatrização da amostra AE15

Conforme apresentado, aos 28 dias de cura algumas amostras já apontaram para a ocorrência da cicatrização, após análise pelo equipamento de medição tridimensional. A Figura 45 apresenta os indícios da cicatrização da amostra AE15, curada em condição úmida.

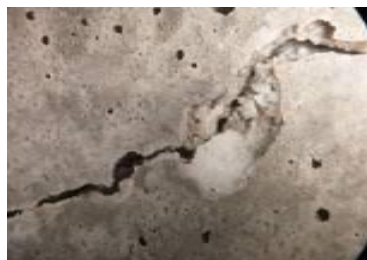
Figura 83 – Evolução da cicatrização CC300.R.CU.12a - Esbranquiçado na irregularidade- dimensão de 1,2 mm, aprox de 7,5x

Na Figura 83 pode-se atribuir a formação do produto de cicatrização ao acúmulo de água na irregularidade da amostra. O aspecto verificado pode ser atribuído a formação de C-S-H, decorrente da hidratação secundária do cimento (SIDIQ; GRAVINA; GIUSTOZZI, 2019). Por mais que a irregularidade possa ter proporcionado o acúmulo de água e a formação dos produtos, na sua periferia, percebe-se que não houve efetivamente o fechamento das fissuras, provavelmente devido à espessura da fissura nesse local. Esse fenômeno ocorreu no estudo de Shivam et al., (2017). A Figura 84 aponta para a formação de CP.

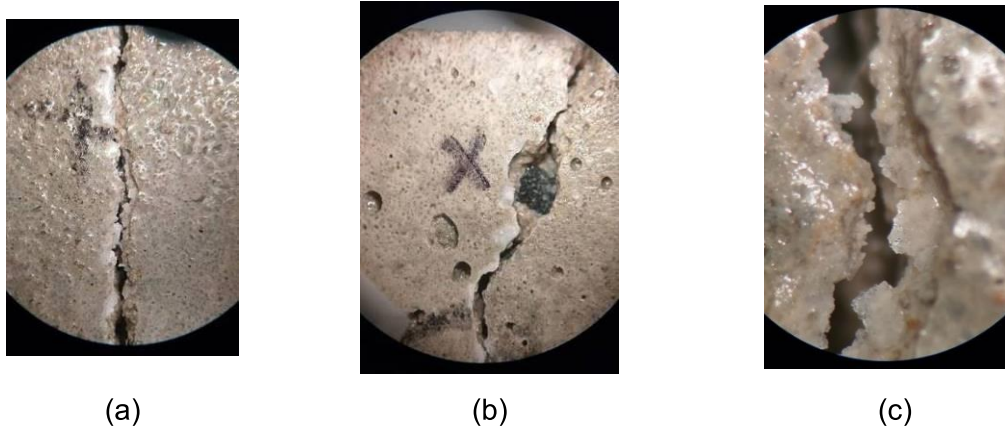
A deposição do produto de cicatrização se iniciou na borda das fissuras direcionando até o ponto central. Na Figura 92c, pode-se inclusive perceber que se a espessura da fissura fosse inferior, seria possível ampliar o potencial de cicatrização. Depaa e Kala (2018) relataram, por exemplo, em amostras com CV, redução de abertura de fissura de 0,048 mm para 0,03 mm, indicando que houve formação de produto, porém, sem cicatrização efetiva. Tem-se na Figura 93a presença de precipitado branco na borda da fissura e nas irregularidades de sua superfície. Na Figura 93b, percebe-se que há maior continuidade na formação da cicatrização.

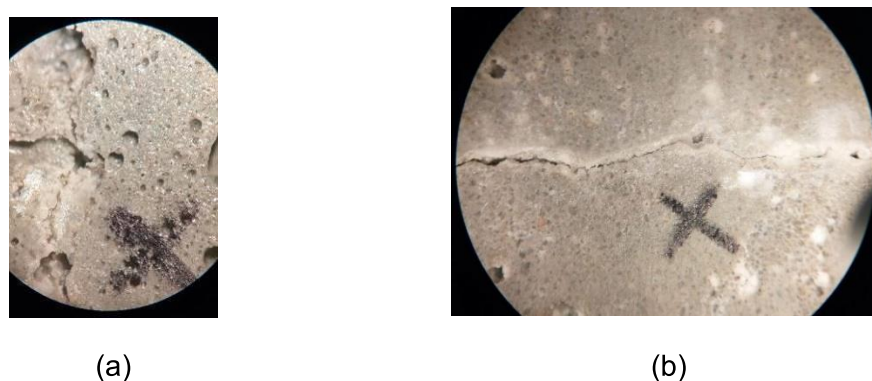
Sobre o aspecto apresentado na Figura 93, como já dito, a coloração branca é atribuída à formação de calcita. Gruyaert et al., (2015) concordam, citando que em amostras contendo 30% de CV, o mecanismo preponderante de cicatrização é a formação de CaCO_3 , através da carbonatação do CH. Soma-se a isso a verificação do depósito de cristais, de modo semelhante ao apontado no estudo de Parks et al.,

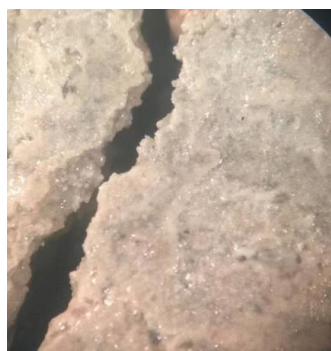
Figura 95 – Formação de produtos de cicatrização na amostra PC30.R.CS.7a, sem escala (a) e PC30.R.CS.9a (b), aprox de 7,5x, idade de 84 dias

Em relação aos traços com mecanismo de consumo de cimento, nos traços com CV percebe-se a ocorrência diferenciada, pois há maior acúmulo de produtos e com maior saliência em relação à superfície da fissura. Krelani (2015) também verificou produtos em relevo e na superfície de compósitos cimentícios pozolânicos. A bibliografia atribui esse tipo de formação à CaCO_3 , que Gruyaert et al., (2015) perceberam como preponderante na cicatrização em amostras pozolânicas. A Figura 95 apresenta a formação de PBE em duas amostras do grupo referência e CS.

Ao analisar a área em destaque na Figura 95b, pode-se afirmar que as irregularidades da fissura favoreceram a formação de produtos. Novamente, o formato de produto é da borda até o ponto central das fissuras, com volume saliente e depósito superficial, o que aponta para a semelhança com o que citam Shivam et al., (2017).

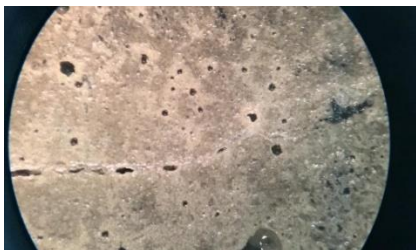
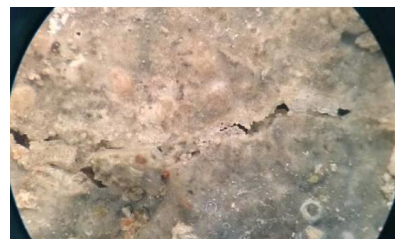
Figura 105 – Evidências da cicatrização na amostra PS15.C.CU.16c, aprox. (a) 20x e (b) 30x

A Figura 105 apresenta a amostra PS15.C.CU.16c, na qual percebe-se a formação de CC em alguns trechos.

Como ilustrou a Figura 105, há ocorrência de CC em alguns pontos e em outros não. Em relação a essa verificação, pode-se supor que:

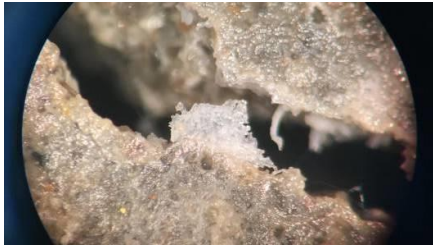
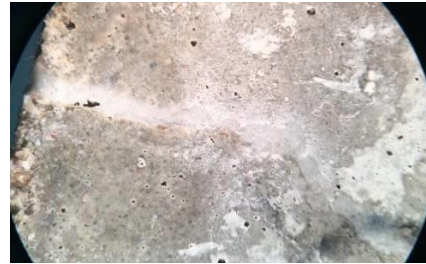
Figura 115 – Verificações realizadas- Amostra SQI10.N.CS.3b e SQI10.N.CU.4a

Outras ocorrências são apresentadas a seguir. A Figura 115a e a Figura 115b apresentam a formação de CP e CC, respectivamente.

(a) SQI10.N.CS.3b, aprox de 20x, 28 dias

(b) SQI10.N.CU.4a aprox de 10x, 28dias

Percebeu-se, assim como relatado na Figura 115a, que em algumas amostras, nos trechos com maior abertura de fissura, não houve a formação dos produtos, e sim, apenas lâminas nas irregularidades. Nota-se, inclusive, que por vezes, esse material pode ter perdido a aderência de sua fixação e não permanecido entre uma idade de análise e outra, reforçando o já citado. Não apenas a lâmina é verificada, mas ainda, trechos com cristais pontiagudos. Na Figura 115b, percebe-se coloração esbranquiçada e cicatrização ao longo trecho da amostra. Apenas em um trecho da cicatrização percebem-se pequenas falhas na formação do produto.

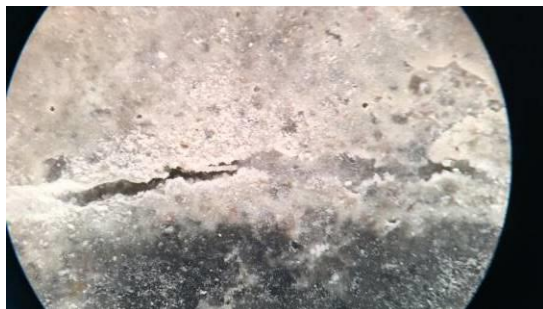
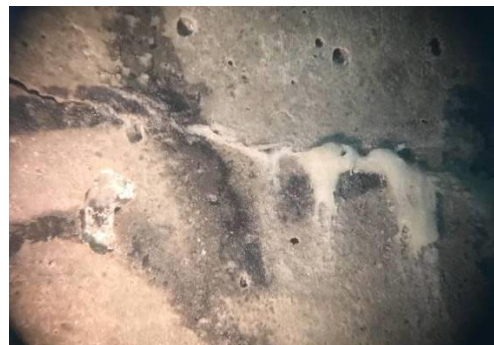
Figura 116 – Verificações na amostra SQI10.R.CS.7a (a) face a, aos 84 dias, PBE e CC, aprox de 20x e (b) produto excedente a abertura da fissura, aprox de 7,5x

A Figura 116 apresenta esse fenômeno, incluindo a ocorrência de formação de produtos na borda de uma fissura, chegando a alcançar a espessura total em trecho superior da amostra e o escoamento de produto gerado na cicatrização.

Como percebe-se na Figura 116a, houve a formação de produtos ocorrendo em espessuras consideráveis, tendo sido apontados trechos com CC. Na borda da fissura, perceberam-se cristais no interior das fissuras (PBI), que se assemelham à formação de C-S-H, conforme apontado pela bibliografia (HUANG;YE;DAMIDOT, 2013; HILLOULIN et al., 2016; KRELANI, 2015; SIDIQ, GRAVINA; GIUSTOZZI, 2019). No trecho mais acima, e de maior espessura, no entanto, houve CC. Considerando que as amostras têm a mesma composição, exposição e cura, o que pode ter variado ao longo da mesma fissura é a presença de pasta e PE (e conseqüentemente do agente de cicatrização) e o formato interior da fissura. A Figura 116b apresenta fenômeno diferente no qual o produto formado escorreu fora da espessura da fissura, com grande relevo na amostra e depósito (ZAI; MURTHY, 2015). O aspecto verificado é de produto sólido, não são percebidos formatos de cristais pontiagudos.

Em relação ao produto químico empregado, a reação química esperada é a formação de gel de C-S-H (SIDIQ, GRAVINA; GIUSTOZZI, 2019; LI et al., 2019), o que de fato se assemelha ao aspecto de cicatrização verificado na Figura 116a. Não há, no entanto, semelhança com outros estudos em relação à formação excedente de C-S-H como registra a Figura 116b. Cabe destacar, porém, que talvez o teor avaliado no presente estudo tenha sido superior a estudos semelhantes, e que assim, tenha havido excedente no que tange a disponibilidade de produtos de cicatrização.

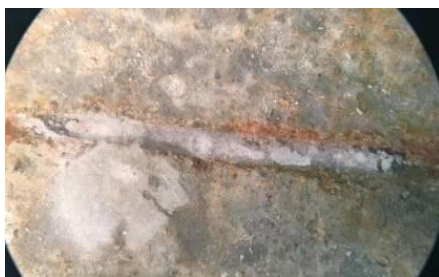
Figura 118 – Formação de CC na amostra SQI20.N.CU.4, aprox de 10x, aos 84 dias.

A ocorrência verificada na Figura 118 se deu em fissura com espessura média de 1,48mm. Na imagem, percebe-se a formação de produto de coloração branca, de modo aparentemente denso (diferente do aspecto translúcido já verificado nas amostras alusivas ao consumo de cimento e na utilização de pozolanas). Percebeu-se, através dessa amostra, que com o uso de SQ há potencial de cicatrização em fissuras de espessura considerável. Além disso, diferentemente de outros métodos, parece não ter havido danos em decorrência da parede lisa provocada pelo corte na amostra. Há de ser citado, no entanto, que trata-se de uma única ocorrência em relação às 18 amostras que compõem esse conjunto. No traço contendo 10% de PE não percebeu-se cicatrização nas amostras fissuradas pelo corte, podendo ser uma influência do teor de PE na efetividade da cicatrização.

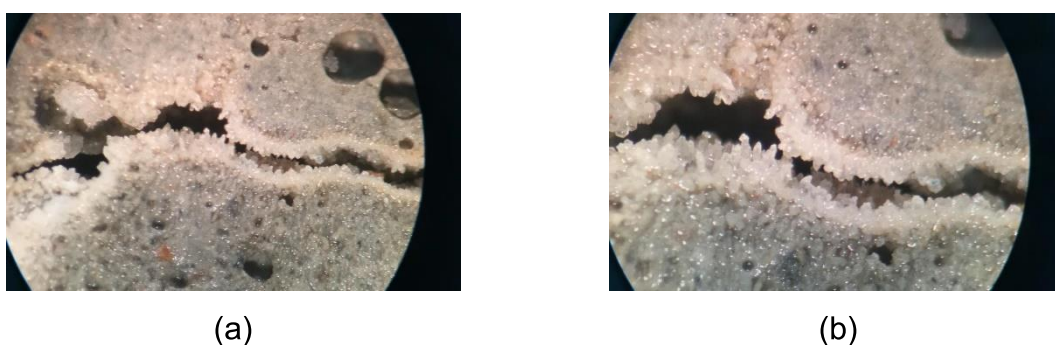
Através da Figura 119 percebe-se o formato de pequenas agulhas nos produtos formados. Em alguns trechos, os dois lados da fissura chegam a se encostar, porém, não há solidez nessa interface, e assim, não se percebe ocorrência de CC ou de CP. Há uma incerteza relacionada a esse processo, referente a sua ocorrência no que tange à resistência e à adesão para que os produtos formados permaneçam aderidos à superfície. Para tal, deve atentar-se para adesão do produto com a matriz, conforme já destacado por Herbert e Li (2012) e Wang et al., (2019). No presente estudo não houve evolução para formação de CC.

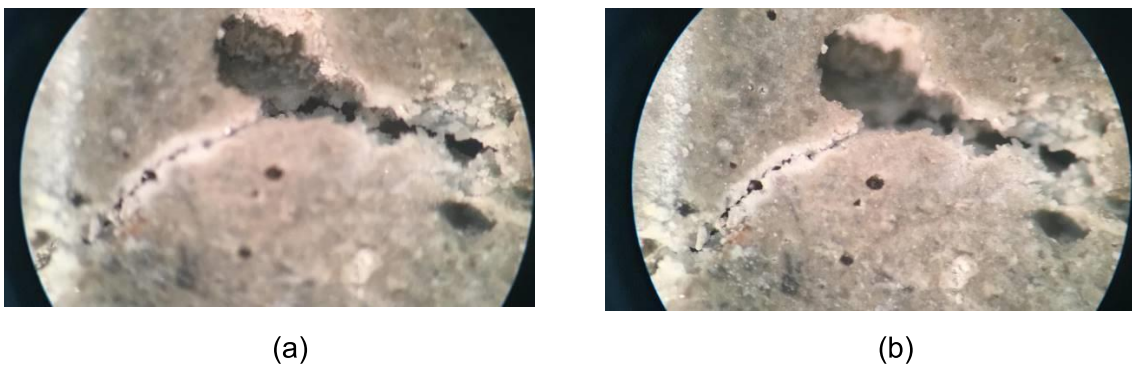
Como pode ser percebido na Figura 121, notou-se não apenas a formação de PBE, mas ainda, a sua ocorrência ao longo da fissura, em seu interior. Há, assim, sinais de que havia a presença de água no interior da fissura e não apenas na superfície, considerada a CS e a espessura do local, além da disponibilidade do produto de cicatrização. Roig-Flores et al., (2015) destacam o formato da fissura como um fator crucial para o modo de ocorrência da cicatrização. Além disso, a presença dos produtos encontra-se próxima a uma irregularidade superficial e nesse ponto pode ter havido uma vantagem para adesão do produto formado. Em relação ao produto verificado nessa amostra, percebe-se uma sobreposição de camadas, atribuída pela bibliografia à presença de calcita (GIANNAVOS, KANELLOUPOULOS; AL-TABBAA, 2016; LI et al., 2019; PARKS et al., 2010).

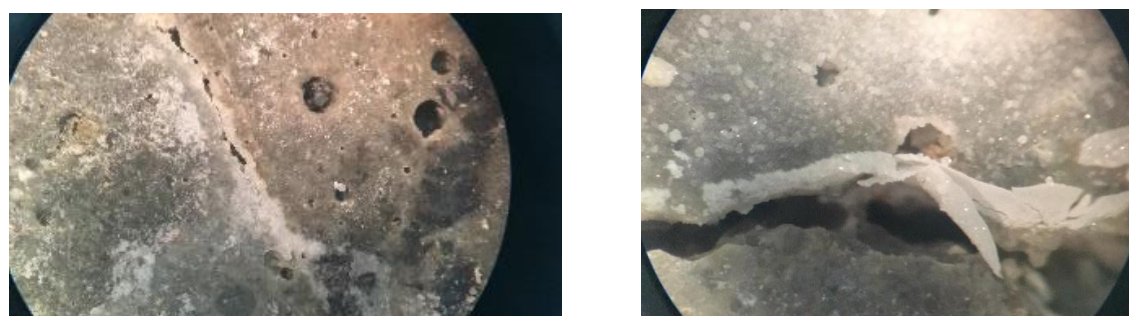
Figura 124 – Ocorrências nas amostras (a) SQI30.R.CU.12b, aprox 20x, 84 dias e
(b) SQI30.C.CS.15c, aprox 50x, 84 dias

Como é possível notar pela Figura 124, tem-se em (a) a formação mais comum nos traços, com PBE e ora a formação de CC e CP. A ocorrência apresentada em (b), no entanto, destoa das demais formações, concentrando-se na superfície das amostras, ao lado da fissura, porém não em seu interior, com formato esbranquiçado e não opaco, ocorrendo em lâminas. Por estar em superfície é mais provável que essa

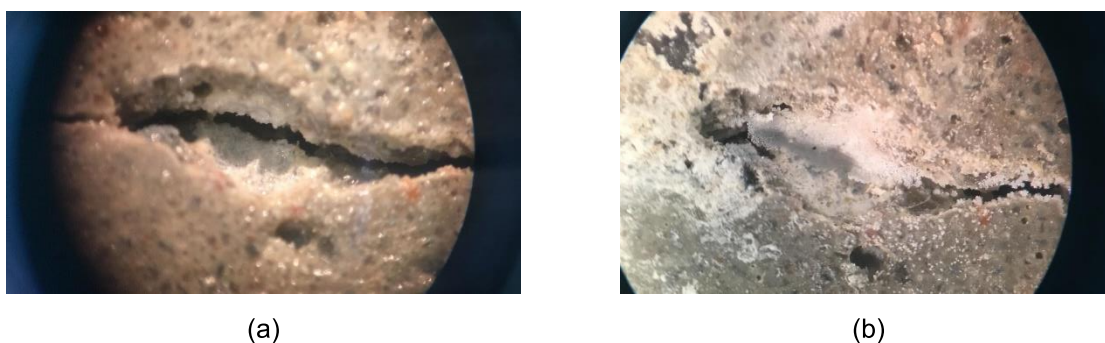
Como apresenta a Figura 127, na amostra SQV10.N.CU.5b foi possível perceber um comportamento de progressão na formação de produtos de cicatrização, entre as idades de 56 e 84 dias. Inicialmente, havia PBI e PBE (bordas). Aos 84 dias, ainda havia falhas, e assim, a ocorrência não caracterizou-se como CC ou CP, mas

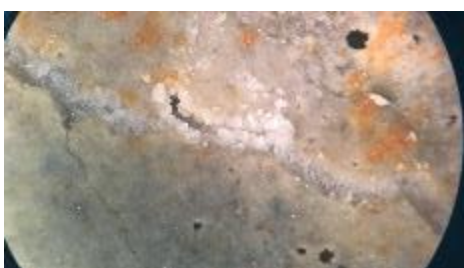
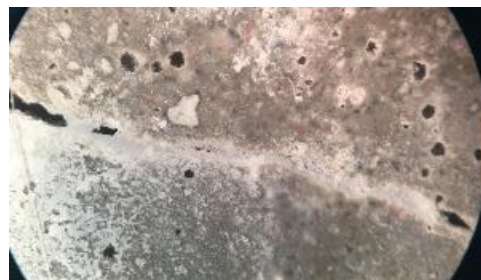
Figura 128 – Formação de CC (a) SQV10.N.CS.2a, aprox 40x, 84 dias (b) e SQV10.R.CU.11b, aprox 20x, 84 dias

evidentemente houve acréscimo no produto da cicatrização, ainda que em região de irregularidade superficial, com maior abertura. Koster et al., (2015) citam que essa formação expressiva em um ponto indica que há presença do agregado leve no local, liberando o produto de cicatrização. Observando o perímetro da fissura, notam-se falhas e vazios, indicando a formação não contínua ou que pode ter havido despreendimento do produto formado. Outro ponto que pode ter culminado na existência das falhas é a espessura e geometria da fissura. (MULLEM et al., 2019). Danish, Mosaberpanah e Salim (2020) citam que diferentes métodos e produtos de cicatrização podem apresentar falhas, consideradas as inúmeras variáveis no processo. A Figura 128 apresenta a formação de CC em duas amostras.

A Figura 128a mostra a formação de CC, e em alguns trechos com depósito na superfície, acima do produto formado na abertura da fissura. Também nessa figura, percebe-se que o produto formado é semelhante ao acúmulo de cristais já apresentado por Krelani et al., (2015), Park et al., (2010) e Schwantes-Cezario et al., (2019) . Já em (b), a amostra apresentou a formação de CC com espessura fina, sem depósito nas bordas ou superfície, com algumas falhas ou vazios. O acúmulo de material branco se acumulando sobre a superfície é apresentado por Giannaros, Kanellouopoulos e Al-Tabbaa (2016), que o atribuíram à presença de calcita, etringita e C-S-H semicristalino. Outra ocorrência verificada nesse traço foi a formação de produtos de cicatrização, porém, com sua quebra e ruptura, como indica a Figura 129.

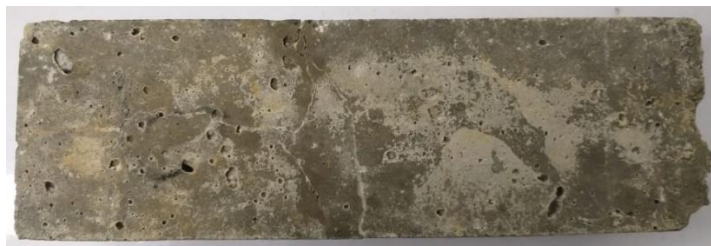
Figura 132 – Amostra SQV20.N.CU.6b, formação de CC em 90% da amostra

A Figura 132 apresenta o aspecto verificado na amostra SQV20.N.CU.6b, na qual a formação de CC ocorreu em 90% da amostra, incluindo FP e FS.

Como pode ser percebido na Figura 132, na referida amostra, a formação de CC ocorreu tanto na FS como na FP, abrangendo cerca de 90% da fissura. Pode-se supor por esse registro, que houve distribuição homogênea das PE, possibilitando a liberação do produto de cicatrização em diferentes pontos e culminando nessa eficácia. A Figura 133 apresenta a formação de produtos de cicatrização em amostras do grupo de referência.

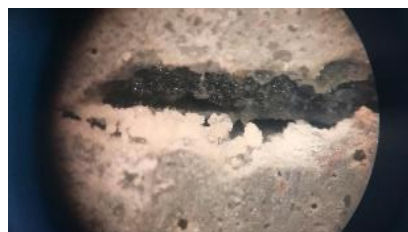
Figura 133 – Ocorrências (a) amostra SQV20.R.CS.8b, aprox. 30x, 84 dias (b) amostra SQV20.R.CS.9b, aprox. 20x, 84 dias

Na Figura 133a é relatada a ocorrência de CC em trecho da amostra, percebendo-se o formato do produto e sua pequena presença na borda da fissura e superfície, mantendo-se no interior da abertura e promovendo a cicatrização. Esse aspecto é vinculado a presença de C-S-H. Já em (b) a ocorrência diverge dessa descrita, uma vez que se formam e acumulam cristais na parede interna e externa da fissura, de modo unilateral e com sobreposição, o que pode ser um indício de que trata-se de calcita (GIANNAROS; KANELLOPOULOS; AL-TABBAA, 2016). Essas amostras tem a mesma composição, exposição e cura, pode-se atribuir essa diferença à distribuição de PE e sua ocorrência na região da fissura. Em relação ao grupo de amostras exposto à câmara de carbonatação, tem-se as ocorrências apresentadas na Figura 134.

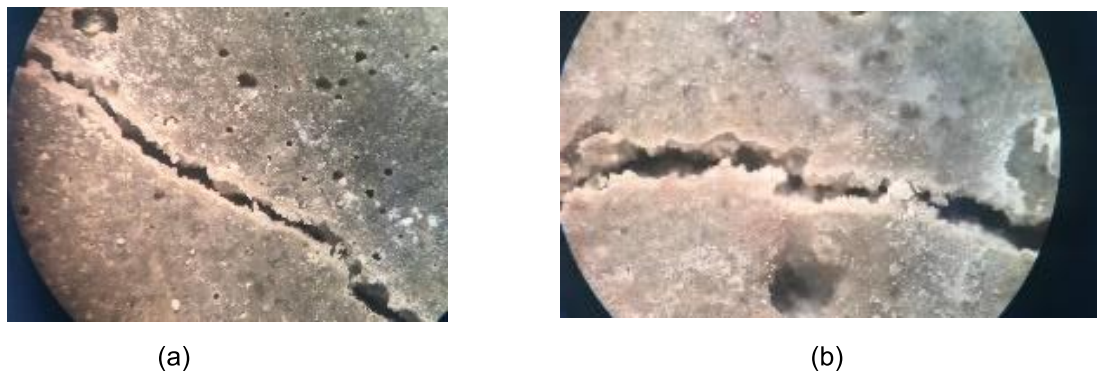
A Figura 137 apresenta a formação de PBE. Tem-se a formação nas paredes laterais, e percebe-se o aspecto esbranquiçado e com aparente densidade. Parece haver acúmulo e sobreposição de produtos de cicatrização nos arredores da fissura. Giannavos, Kanellououlos e Al-Tabbaa (2016) indicam que com o uso de Na_2SiO_3 em diversas amostras se percebeu PBE com formato pontiagudo em alguns pontos e irregular.

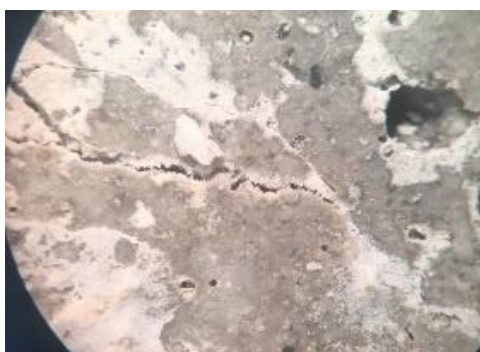
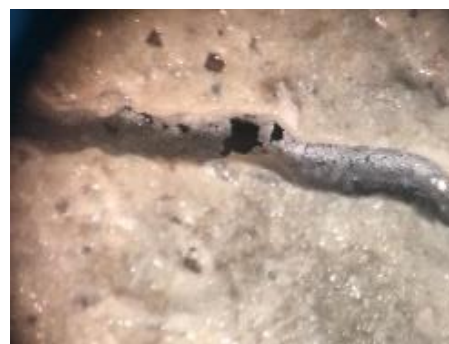
Figura 138 – Ocorrências (a) amostra SQV30.R.CU.11a na borda da FP e FS, aprox 20x, depósito na superfície, 56 dias (b) amostra SQV30.R.CU.13c, aprox 30x, 56 dias

A Figura 138a apresenta a formação de produtos na FS e da FP, além do depósito em superfície. Na Figura 138b, tem-se a CC, evidenciando as características do produto formado.

(a) SQV30.R.CU.11a, aprox. de 20x

(b) SQV30.R.CU.13c, aprox. de 30x

Na Figura 138 aponta-se para as duas ocorrências percebidas não apenas nas referidas amostras. Em a, tem-se a formação de PBE e o escoamento do produto na superfície, aspecto esbranquiçado e acúmulo fora da fissura. Em b, o produto se formou na fissura, com falhas, sem obter a continuidade ao longo da abertura da fissura. Nessa última, refere-se a uma amostra exposta à carbonatação, o que pode ter reduzido a quantidade de CH disponível, impactando na formação de C-S-H. Tal fato concorda com o verificado, pois houve ocorrência predominante de PBE nas amostras submetidas à carbonatação, não apenas nesse traço, mas em todos com o uso de SQ.

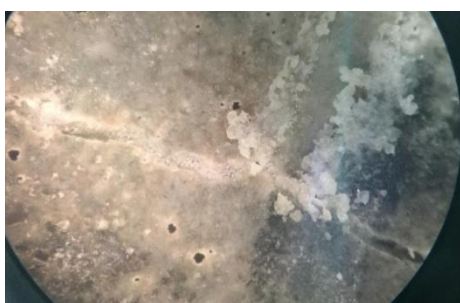
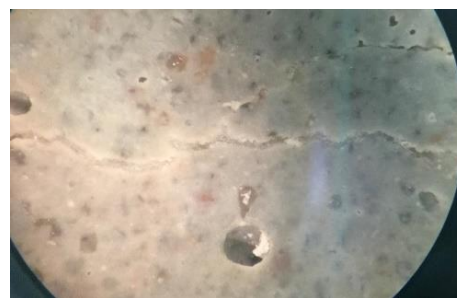
Figura 147 – Ocorrências nas amostras (a) SBI10.R.CS.7a, aprox 30x, 84 dias e (b) SBI10.R.CS.7c, aprox 30x, 84 dias

Por mais que a ocorrência apresentada na Figura 146 e na Figura 147 tenha aparência e ocorrência diferente, segundo Zai e Murthy (2015) o produto formado em composições com SB sempre é a calcita. O formato apresentado pela calcita em bibliografia é de sobreposição de cubos ou lâminas esbranquiçadas, podendo se depositar em relevo em relação à superfície (HOMMA et al., 2009; TALAIEKHOZAN et al., 2014; ZEMANN; DEHN, 2019; WIKTOR; JONKERS, 2011). A presença de C-S-H pode decorrer, no entanto, da hidratação natural do cimento, considerando que trata-se de amostras cimentícias (DANISH; MOSABERPANAH; SALIM, 2020). Ainda, há coerência se analisar-se os drifotogramas até o momento apresentados, que de modo prevalecente indicam mais de um mecanismo -ou produto- de cicatrização.

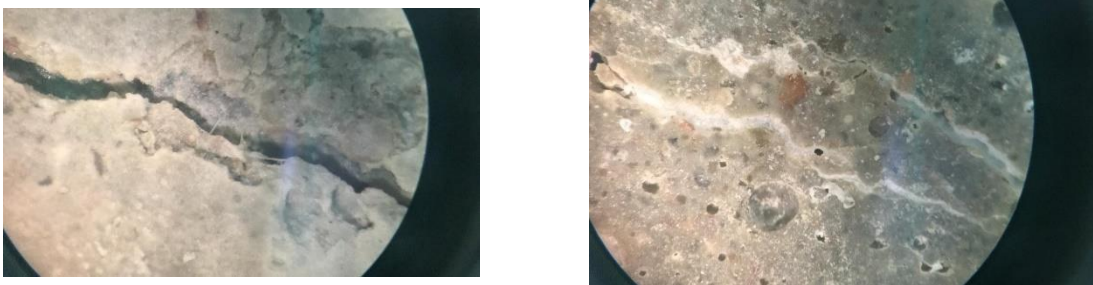
Figura 149 – Ocorrências verificadas na SBI10.R.CS.9d (a) FP, aprox 30x, 84 dias
(b) FS, aprox de 30x, 84 dias

Percebe-se a formação de PBE, avaliada na síntese entre os traços, e presente em algumas amostras. Em termos da influência da abertura da fissura, a Figura 149 apresenta uma amostra na qual a FP contou apenas com PBE, enquanto a FS teve ocorrência de CC.

Conforme a Figura 149, percebeu-se a formação de PBI na FP. Ainda na mesma amostra, houve formação de CC em longo trecho na FS, indicando que a limitação do método ocorreu em decorrência da maior abertura da fissura e/ou disponibilidade de PE no local. Para complementar a análise em relação a essa composição, apresenta-se amostra submetida à câmara de carbonatação com CC, vide Figura 150.

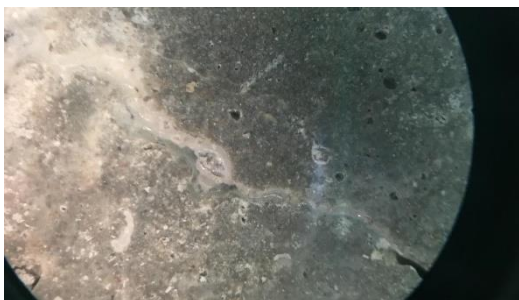
Figura 150 – Manifestação de CC na amostra SBI10.C.CS.15b, aprox 7,5x

A Figura 150 apresenta amostra submetida à carbonatação acelerada. Sobre essa exposição em amostras com SB, tem-se que, conforme já citado, o ambiente não inibiu a cicatrização, pelo contrário, esse foi o grupo amostral de maior êxito em relação a esse traço. O fato decorre da própria atividade microbiana que pode converter CO_2 formando CaCO_3 , contando com o lactato de cálcio como nutriente (SHIVAM et al., 2017).

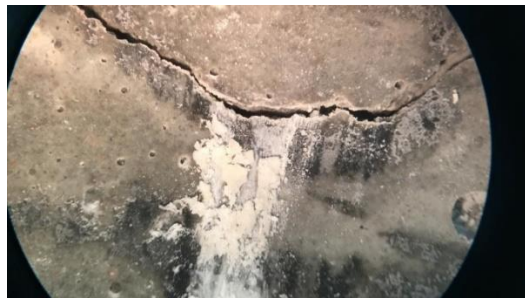
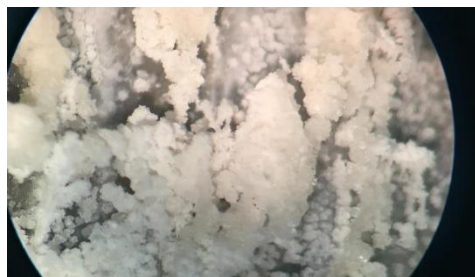
Figura 152 – Verificação do produto de cicatrização formado na superfície da amostra SBI20.R.CS.9a, análise aos 7 dias (a) aprox. de 7,5x (b) aprox. de 40x.

A referida imagem apresenta acúmulo superficial e escorrimento no produto de cicatrização formado. A Figura 153 apresenta ocorrências verificadas aos 7 dias, através das quais fica claro o formato dos produtos gerados de cicatrização.

Além de ter se dado de modo rápido, na Figura 151, se nota que os produtos formados na amostra SBI20.R.CS.7 ocorreram com aparente densidade e na totalidade da espessura, sem falhas ou irregularidades, mesmo na reduzida idade de exposição. Também nesse grupo de amostras, tem-se a formação de produtos excedentes à espessura das fissuras, ao seu redor, ou escorrendo na superfície do corpo de prova, como ilustra a Figura 152.

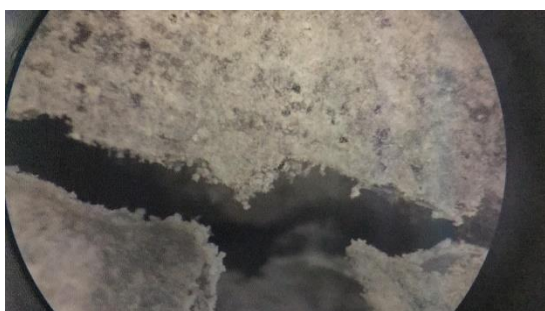
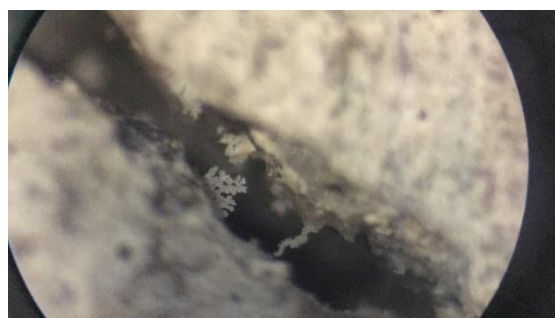
Figura 153 – Ocorrências verificadas aos 7 dias, amostra SBI20.R.CU.11a (a) aprox de 40x, 7 dias (b) aprox de 50x, 7 dias

Como observa-se da Figura 153, com ampliação de 40 e 50x, tem-se os produtos formados nas bordas e paredes internas das amostras, direcionando-se para o centro da amostra, porém, sem a cicatrização efetiva. O formato do produto é ramificado e esbranquiçado, concordando com o citado por (ROOIJ et al., 2013). Uma ocorrência também de PBE, porém com diferente aspecto é apresentada na Figura 154.

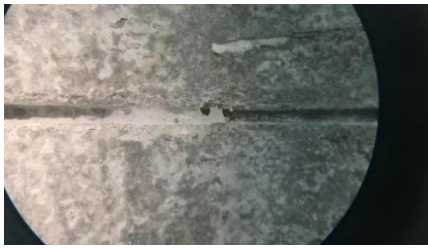
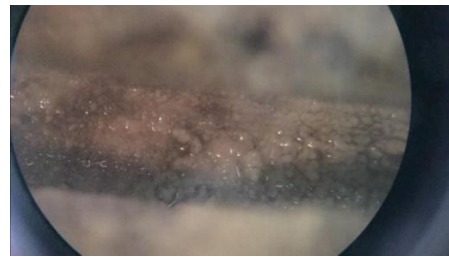
Figura 156 – Verificações na amostra SBI30.C.CU.17 (a) ocorrência de CC e (b) aprox interior fissura

Na Figura 156, são percebidas duas ocorrências: em um trecho da amostra houve formação de CC, em trecho com espessura de 1,52mm. Ainda, ao aproximar a imagem na base da fissura, notou-se o acúmulo de produtos sobressalentes à superfície, com aspecto de sobreposição.

Essa placa formada tem espessura de 1,43mm. Nela, pode-se perceber a fragilidade que reside na fixação, ao analisar os vazios na interface entre a borda da fissura e o produto. Em relação ao formato verificado, Zai e Murthy (2015) já citam que a calcita ocorre em formatos de lâminas sobrepostas. Em termos da espessura, 1,43mm é muito superior a bibliografia e inclusive em relação à maioria das cicatrizações apresentadas no presente estudo. A outra amostra que apresentou ocorrências pertencendo a esse grupo é apresentada na Figura 156.

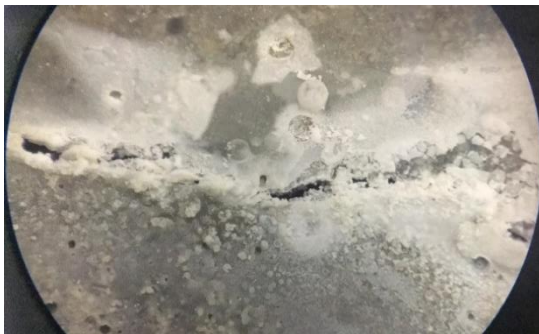
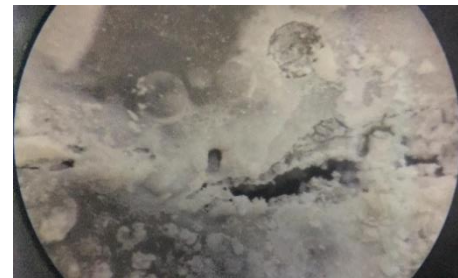
Figura 157 – Formação de produtos -PBE e acúmulo superficial- SBI30.N.CU.7b (a) aprox 20x, 7 dias (b) aprox 50x, 7 dias

Percebe-se na referida figura a formação de produto interna e externamente à fissura, ocorrendo com depósito superficial. Também em relação a ocorrências na idade de 7 dias, tem-se a Figura 158 apresentando a formação de PBE e de CC com escorrimento, conforme segue.

Dentre as amostras submetidas ao ensaio mecânico, foi notada uma predominância de PBE e PBI. A Figura 157 inicia a apresentação das ocorrências manifestadas, apontando para a formação expressiva de produtos já na idade de 7 dias.

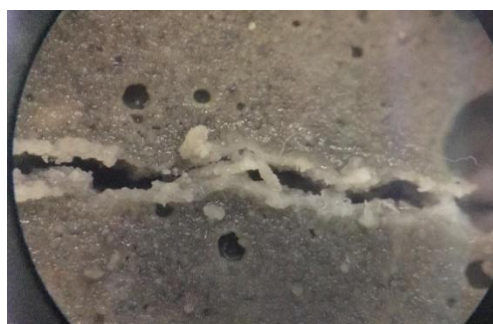
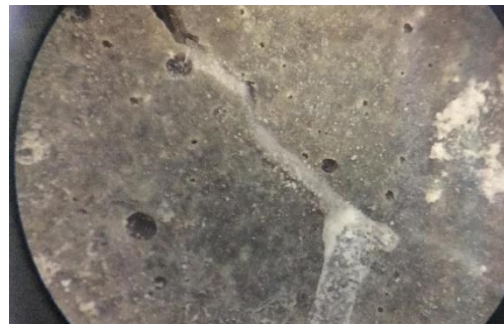
Figura 158 – Formação de cicatrização aos 7 dias, PBE e acúmulo superficial (a) amostra SBI30.R.CS.8b, aprox 30x (b) SBI30.R.CS.9b, aprox 30x

Como tem-se na Figura 158, mesmo considerando a mesma composição das amostras, meio de exposição e cura, a ocorrência se diversificou tendo uma delas apontado para a formação de PBE, aparentemente densa e com coloração esbranquiçada, e a outra apresentando CC com aparente escorrimento na superfície da amostra. A Figura 159 apresenta outras ocorrências verificadas também nas idades iniciais, novamente apontando para comportamentos diferentes em amostras pertencentes a um mesmo grupo de análise.

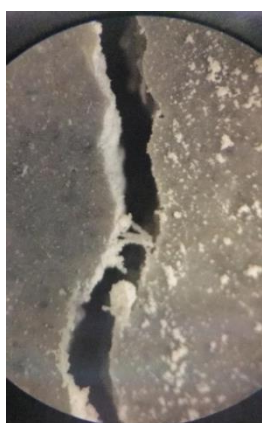
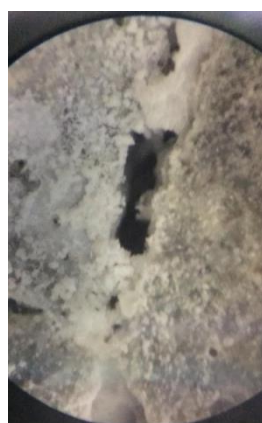
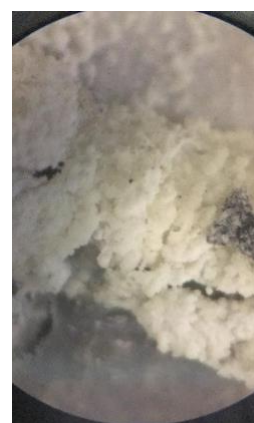
Figura 159 – Ocorrências aos 7 dias, (a) PBE, amostra SBI30.R.CS.9c, aprox 40x (b) PBE, amostra SBI30.R.CS.9c, aprox 50x (c) acúmulo superficial, SBI30.R.CS.9d, aprox 50x

Como ilustra a Figura 159, em uma mesma amostra são vistas diferentes ocorrências. Em a, percebe-se a formação do produto com formato semelhante a uma placa, com grande acúmulo e não apenas na borda. Em b, conta-se com outro comportamento, em que há novamente grande acúmulo de produtos, com

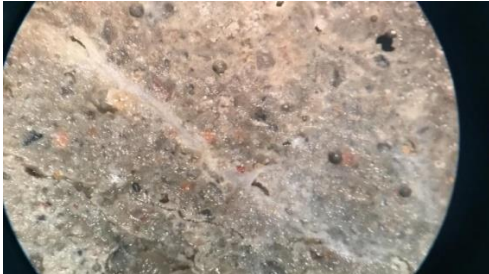
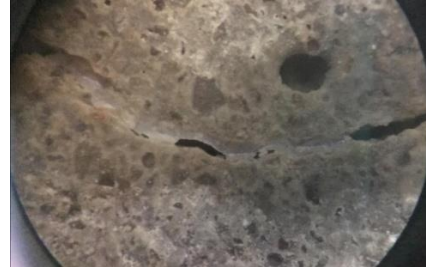
Figura 163 – Ocorrências de CC com diferentes configuração, (a) SBV10.R.CS.9b, aprox 20x, 84 dias e (b) SBV10.C.CU.17b, aprox 30x, 56 dias

Como expõe a Figura 163, nota-se novamente o diferente aspecto de duas amostras do mesmo traço que apresentaram a CC. Enquanto verifica-se em a uma aparente maior densidade e uniformidade do produto ao longo da fissura, em b percebem-se inúmeras falhas no perímetro e na periferia.

sobreposição na superfície, atribuído a presença de calcita. A Figura 163 apresenta diferentes ocorrências de CC.

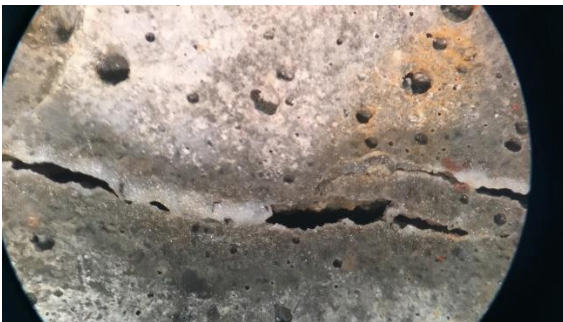
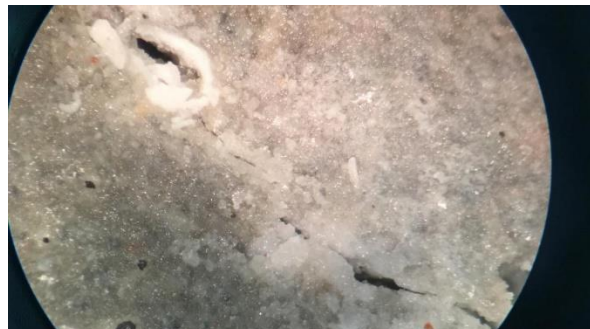
Figura 164 – Ocorrências aos 84 dias (a) SBV20.N.CU.6d, aprox 20x (b) SBV20.R.CS.7d, aprox. de 40x

A Figura 164a ilustra os produtos formados nas paredes das fissuras, chegando a alcançar a CC em um trecho da amostra. Na Figura 164b há maior acúmulo e sobreposição superficial em trechos com falhas, sem cicatrização efetiva. A Figura 165 apresenta para o escorrimento percebido assim como nos outros traços.

A Figura 164 apresenta CC com diferente aspecto em amostra pertencente ao grupo exposto à névoa salina e ao grupo neutro, respectivamente.
