**AVALIAÇÃO DO COMPORTAMENTO AO FOGO DE PLACAS DE VEDAÇÃO DE  
CONCRETO COM INSERÇÃO DE RESÍDUOS DE PNEUS INSERVÍVEIS**

**São Leopoldo  
2020**

Tese apresentada como requisito parcial  
para obtenção do título de Doutor em  
Engenharia Civil pelo Programa de Pós-  
Graduação em Engenharia Civil da  
Universidade do Vale do Rio dos Sinos –  
UNISINOS.

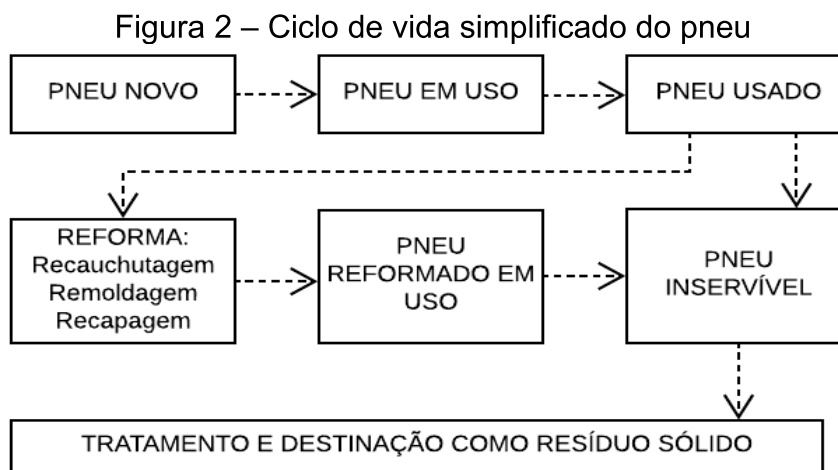
O ciclo de vida do pneu consiste na extração de matéria-prima, produção, consumo, coleta dos pneus descartados e gerenciamento da destinação do resíduo. A Figura 2 representa de forma esquemática o ciclo de vida do pneu a partir da etapa de produção.

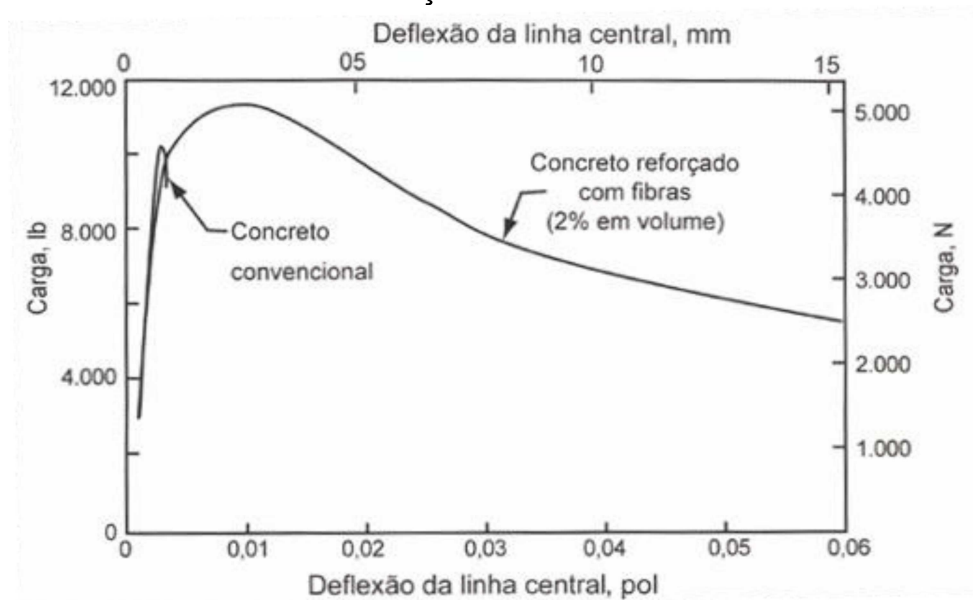
Gráfico 7 – Comportamento de carga *versus* deflexão de concreto convencional e reforçado com fibras

A ponte de transferência de tensão que a fibra realiza através das fissuras do concreto é um mecanismo de aumento da energia associado à ruptura do material à tração. O comportamento auxilia também na restrição à propagação de fissuras por reduzir o efeito da concentração de tensões em sua borda. (FIGUEIREDO, 2011).

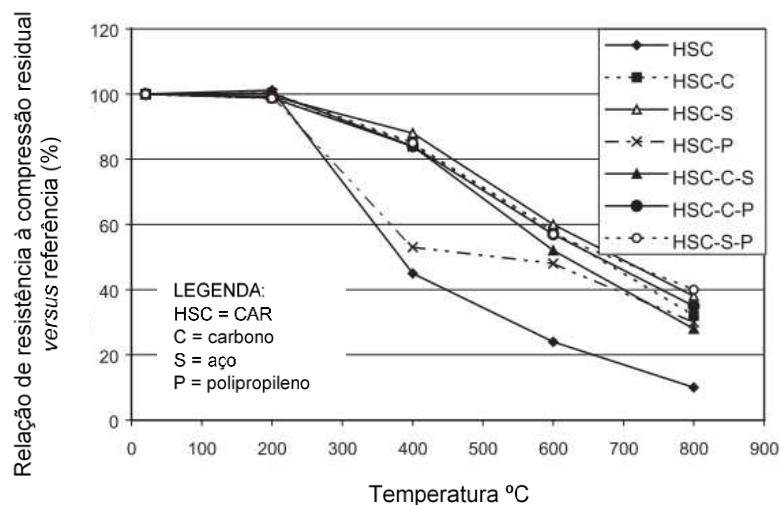
Gráfico 8 – Relação de resistência à compressão residual de misturas de CAR em diversas temperaturas *versus* temperatura referência a 20 °C

Ao compararem concreto de alta resistência, com e sem adição de fibra de aço, Chen e Liu (2004) verificaram que a adição de fibras melhorou a resistência à tração do compósito. Os autores esclarecem que as fibras de aço podem, até certo ponto, restringir a iniciação e a expansão de fissuração no concreto devido à sua resistência à tração, que mantém maiores resistências residuais dos concretos após a exposição a alta temperatura.

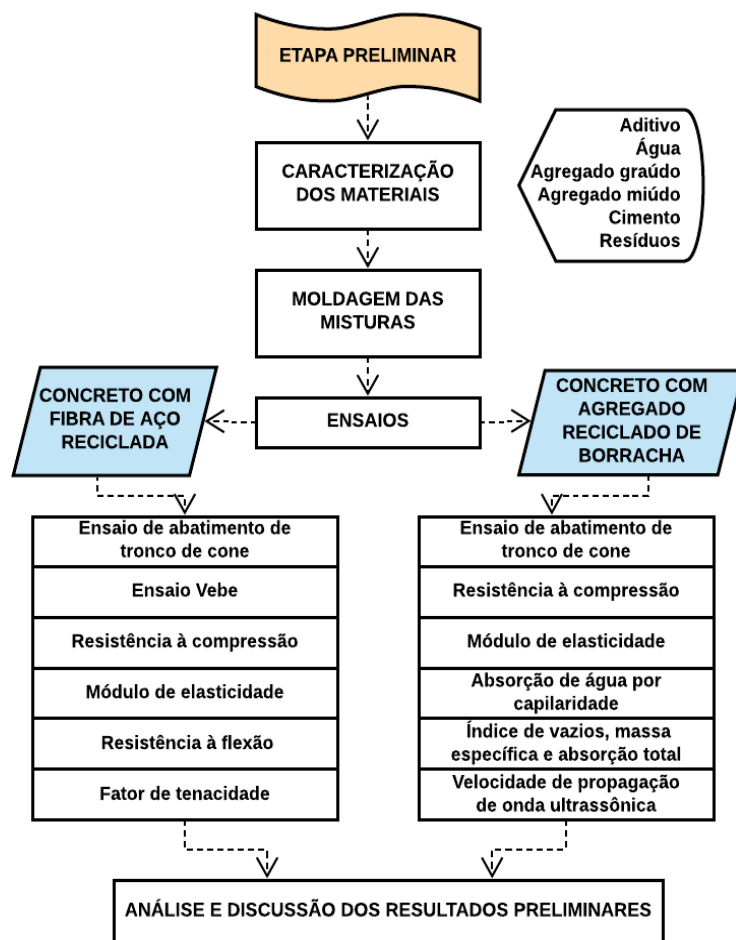
Figura 10 – Etapa preliminar do programa experimental

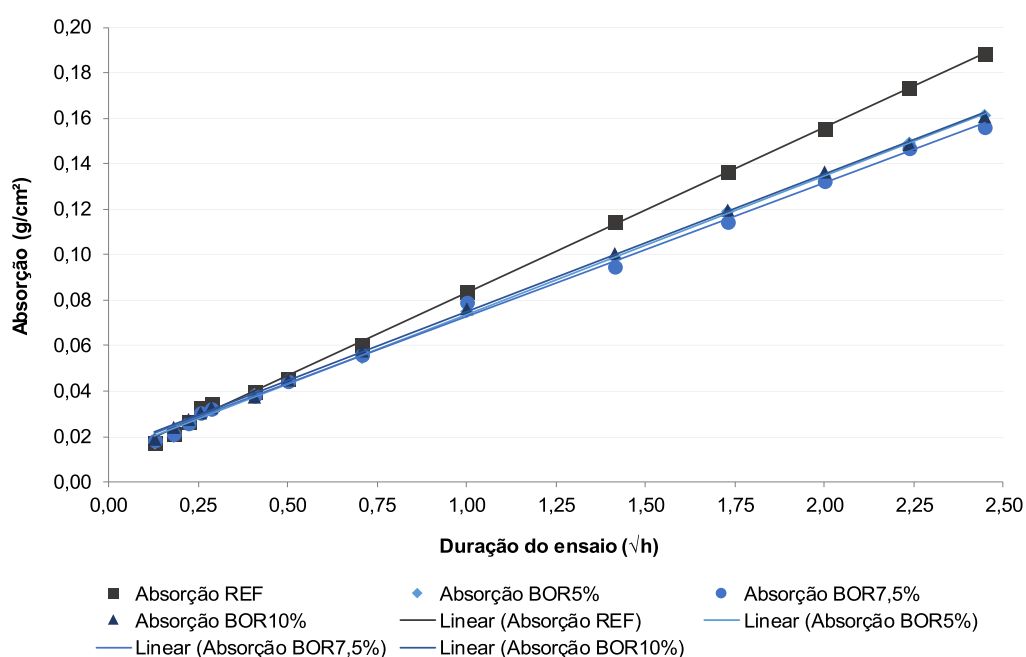
Gráfico 13 – Taxa de absorção de água aos 28 dias

Shankar e Rao (2017) explicam que, se um fluido se move através do material a uma baixa taxa de absorção de água, é de se esperar maior durabilidade, uma vez que o concreto será mais resistente à entrada de agentes agressivos.

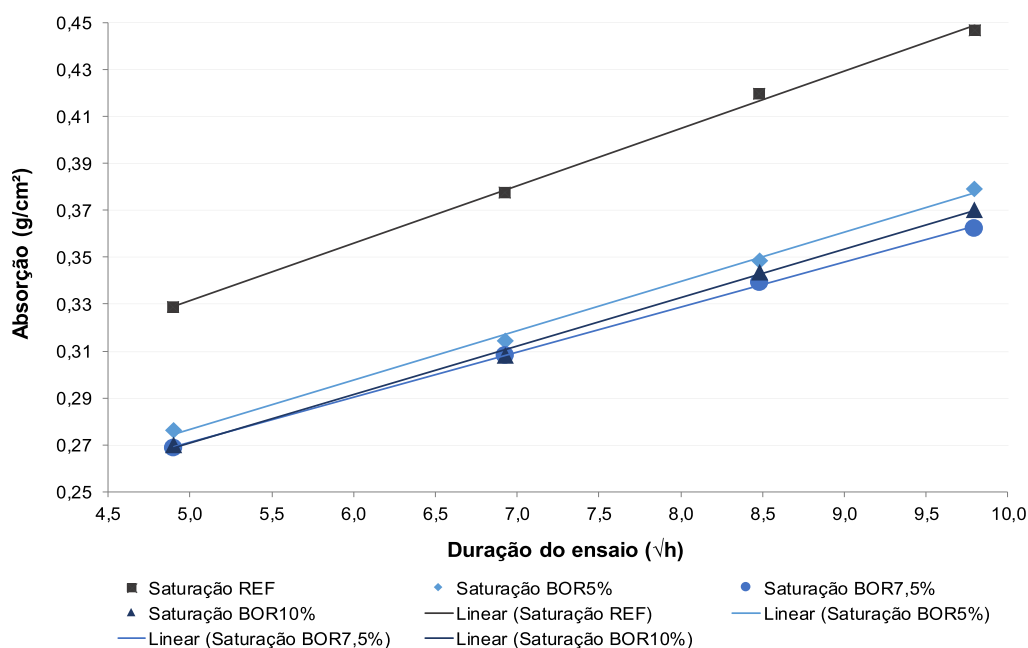
Gráfico 14 – Taxa de saturação de água aos 28 dias

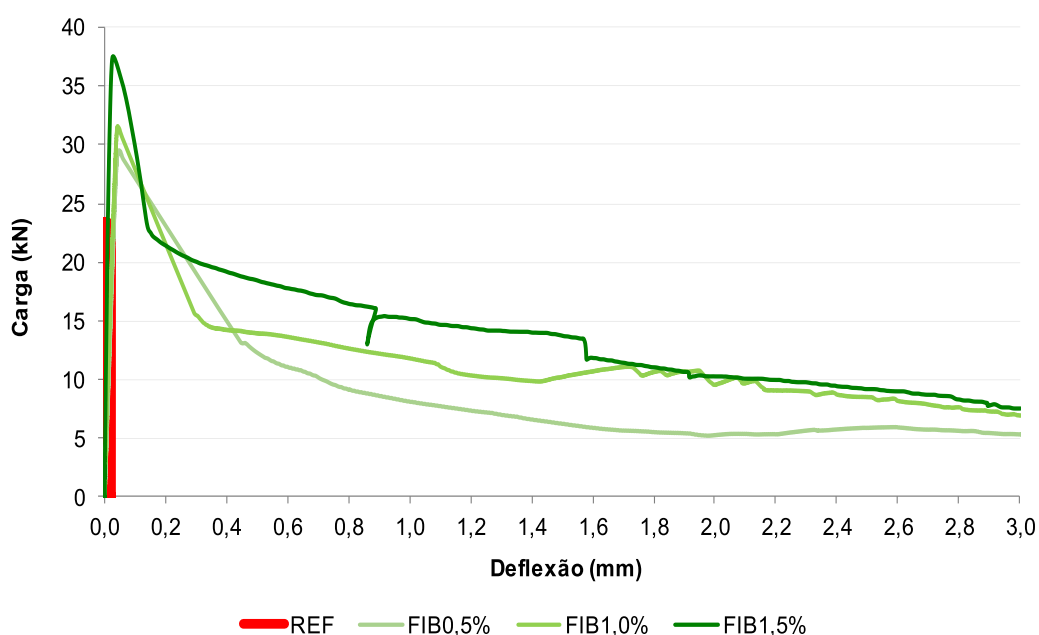
Gráfico 17 – Curvas carga *versus* deflexão alcançadas após o ensaio de tenacidade

A partir das curvas de carga *versus* deflexão obtidas no Gráfico 17, pode-se notar que o concreto referência teve um comportamento diferente do CRFA, com desempenho de um material de ruptura frágil, atingindo carga máxima perto de 23,0 kN, rompendo imediatamente com queda brusca após alcançar a máxima tensão. Enquanto isso, os concretos com percentuais de 0,5%, 1,0% e 1,5% alcançaram cargas cerca de 29,0 kN, 32,0 kN e 37,5 kN, respectivamente.

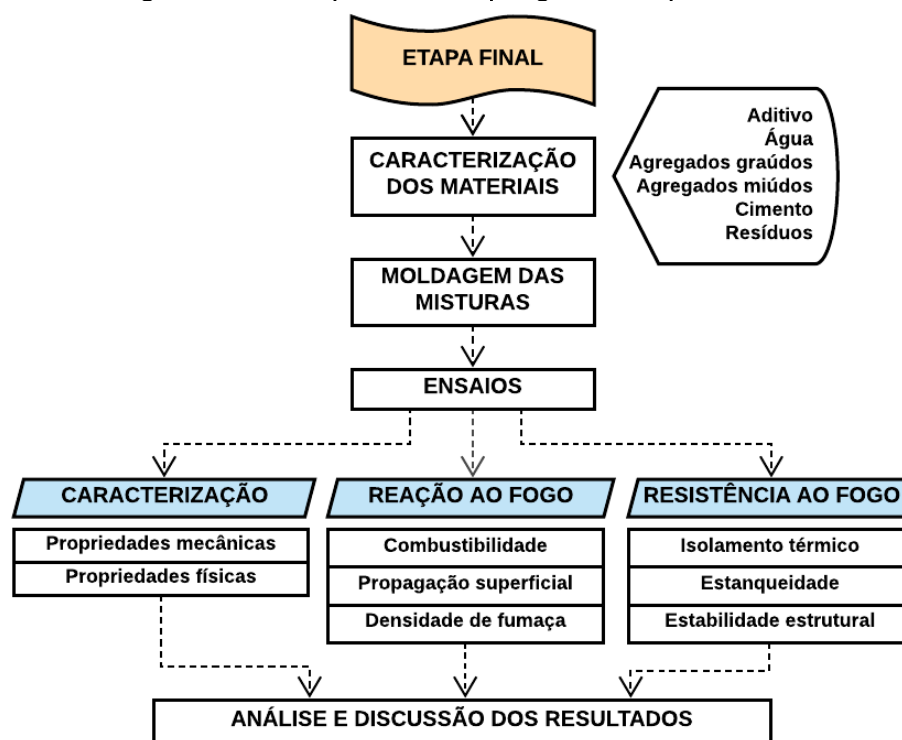
Figura 19 – Etapa final do programa experimental

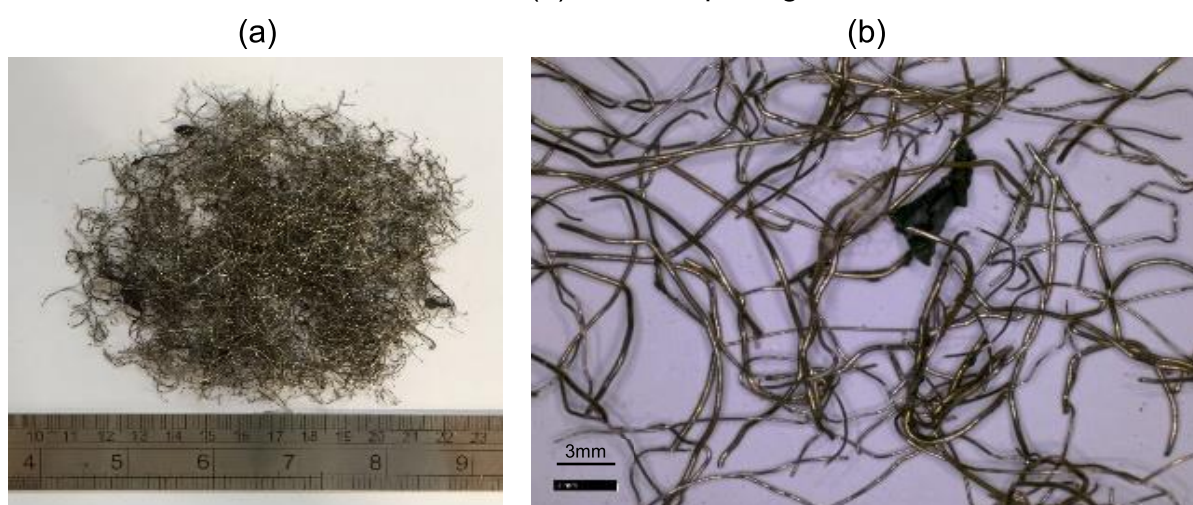
Figura 21 – Amostra da fibra de aço reciclada da etapa final: (a) máquina fotográfica comum e (b) microscópio digital

As fibras recicladas utilizadas na etapa final do estudo possuem diâmetro médio de 0,25 mm e comprimento médio de 19,26 mm. O lote empregado na etapa preliminar possuía diâmetro médio de 0,21 mm e comprimento médio de 31,50 mm. Como é um material reciclado e oriundo da trituração mecânica de pneus, observou-se variação no comprimento médio das fibras entre os dois lotes empregados. Caso a fibra reciclada venha a ser comercializada em larga escala, é necessário aprimorar a

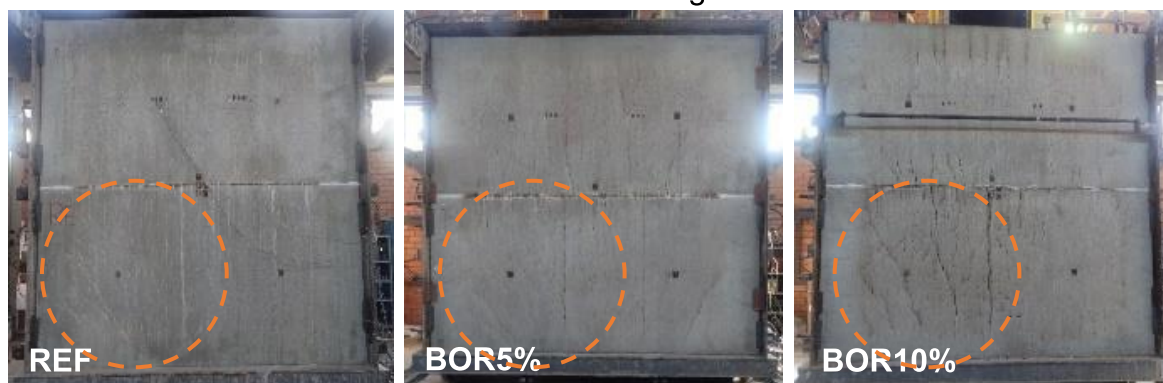
Figura 65 – Superfície não exposta: REF, BOR5% e BOR10% após ensaio de resistência ao fogo

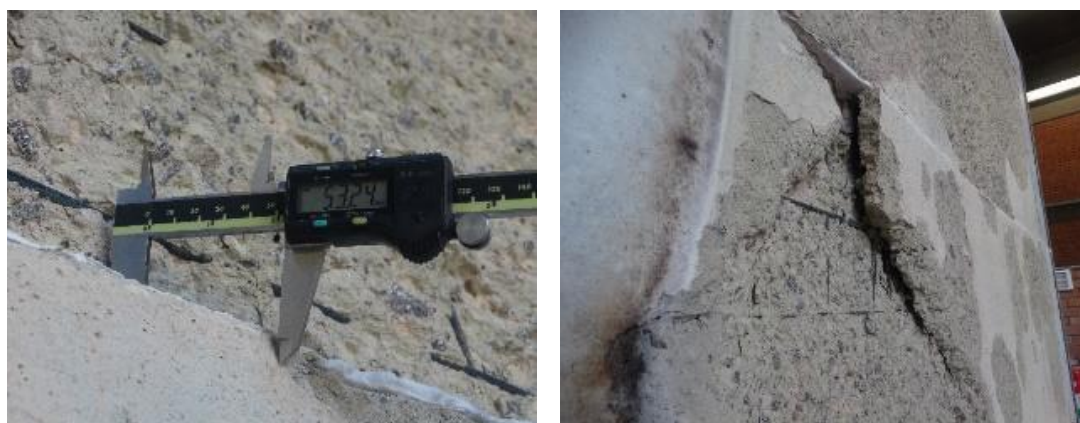
Figura 66 – BOR10% após ensaio de resistência ao fogo: (a) perda de seção média e (b) foto ampliada da superfície da amostra

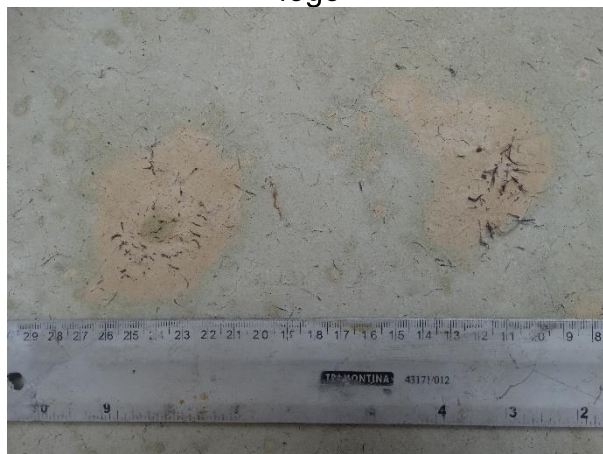
Figura 70 – Detalhe da superfície exposta FIB0,5% após ensaio de resistência ao fogo

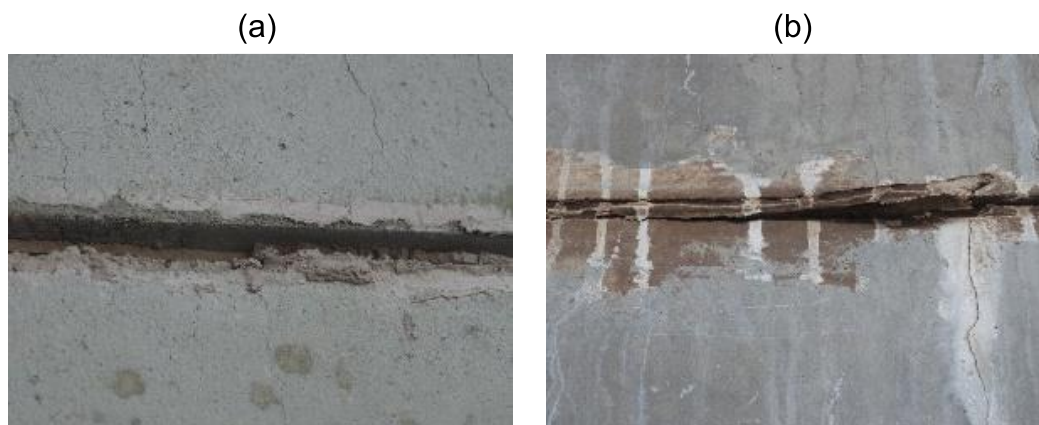
Figura 72 – Detalhe do selante do REF após ensaio de resistência ao fogo: (a) na superfície não exposta e (b) exposta

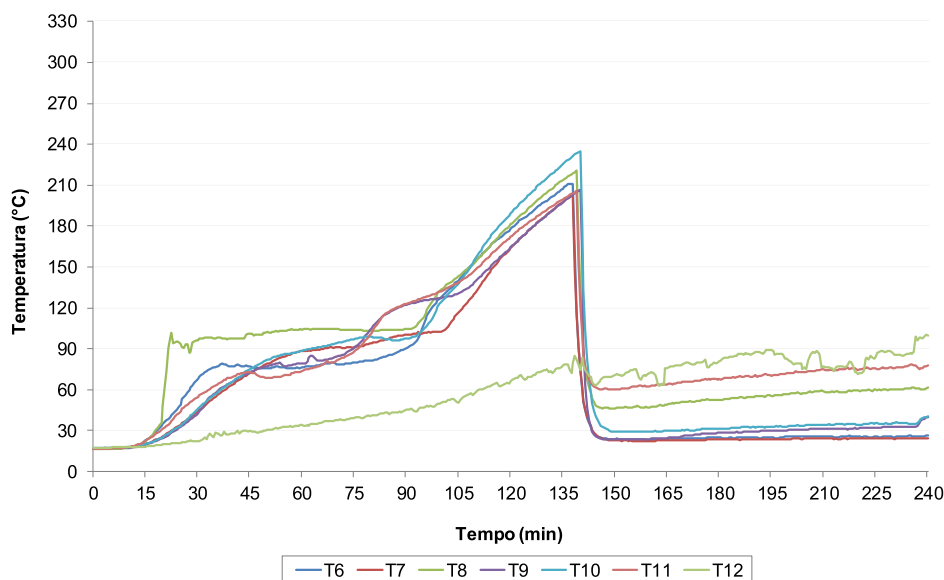
Gráfico 33 – REF: temperatura da face não exposta ao fogo

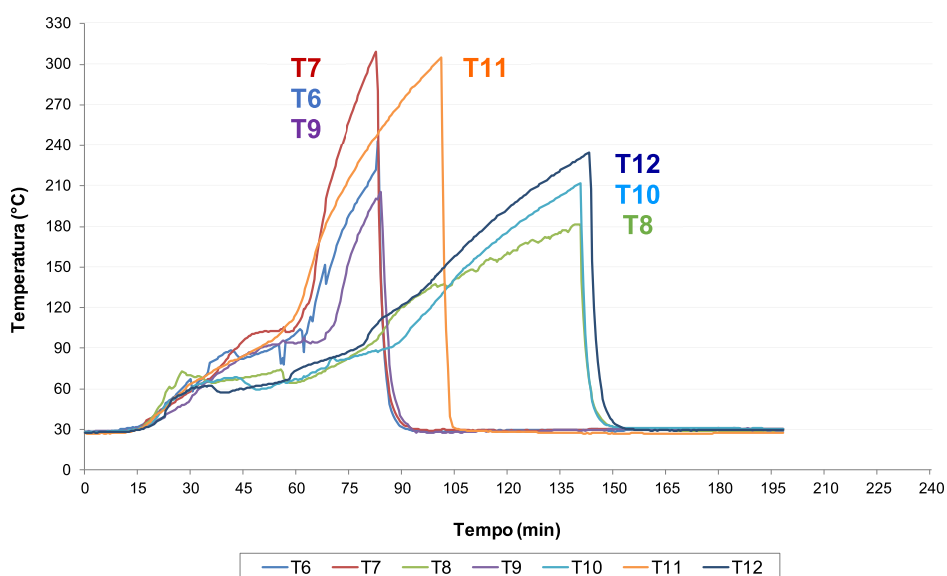
Gráfico 35 – BOR10%: temperatura da face não exposta ao fogo

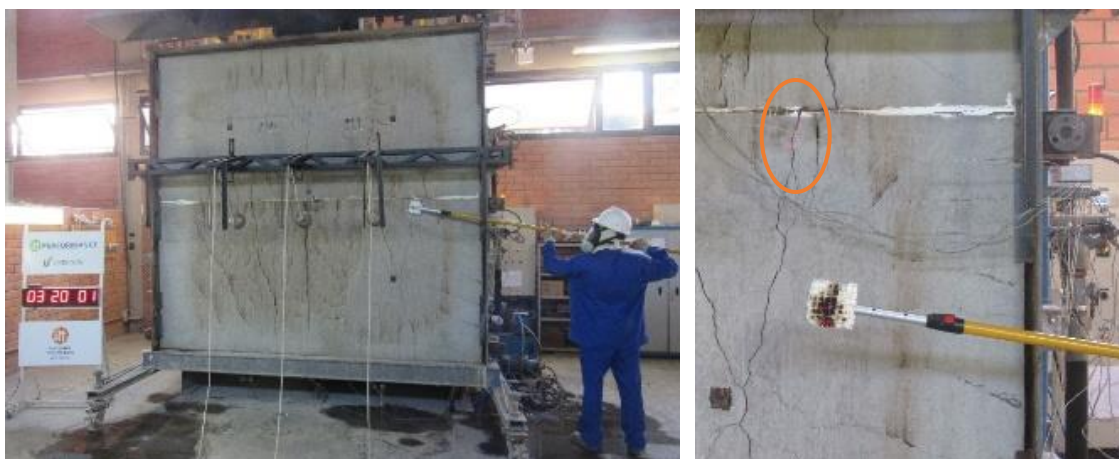
Figura 73 – Perda de estanqueidade de BOR10%
