**UNIVERSIDADE DO VALE DO RIO DOS SINOS - UNISINOS
UNIDADE ACADÊMICA DE PESQUISA E PÓS-GRADUAÇÃO
PROGRAMA DE PÓS-GRADUAÇÃO EM ENGENHARIA CIVIL
NÍVEL MESTRADO**

**POTENCIAL DE AUTOCICATRIZAÇÃO DOS MATERIAIS CIMENTÍCIOS
PROMOVIDA PELA BIOMINERALIZAÇÃO DE CARBONATO DE CÁLCIO POR
DIFERENTES LINHAGENS BACTERIANAS EM UMA MATRIZ COM AR
INCORPORADO**

Dissertação apresentada como requisito parcial para obtenção do título de Mestre em Engenharia Civil, pelo Programa de Pós-Graduação em Engenharia Civil da Universidade do Vale do Rio dos Sinos (UNISINOS).

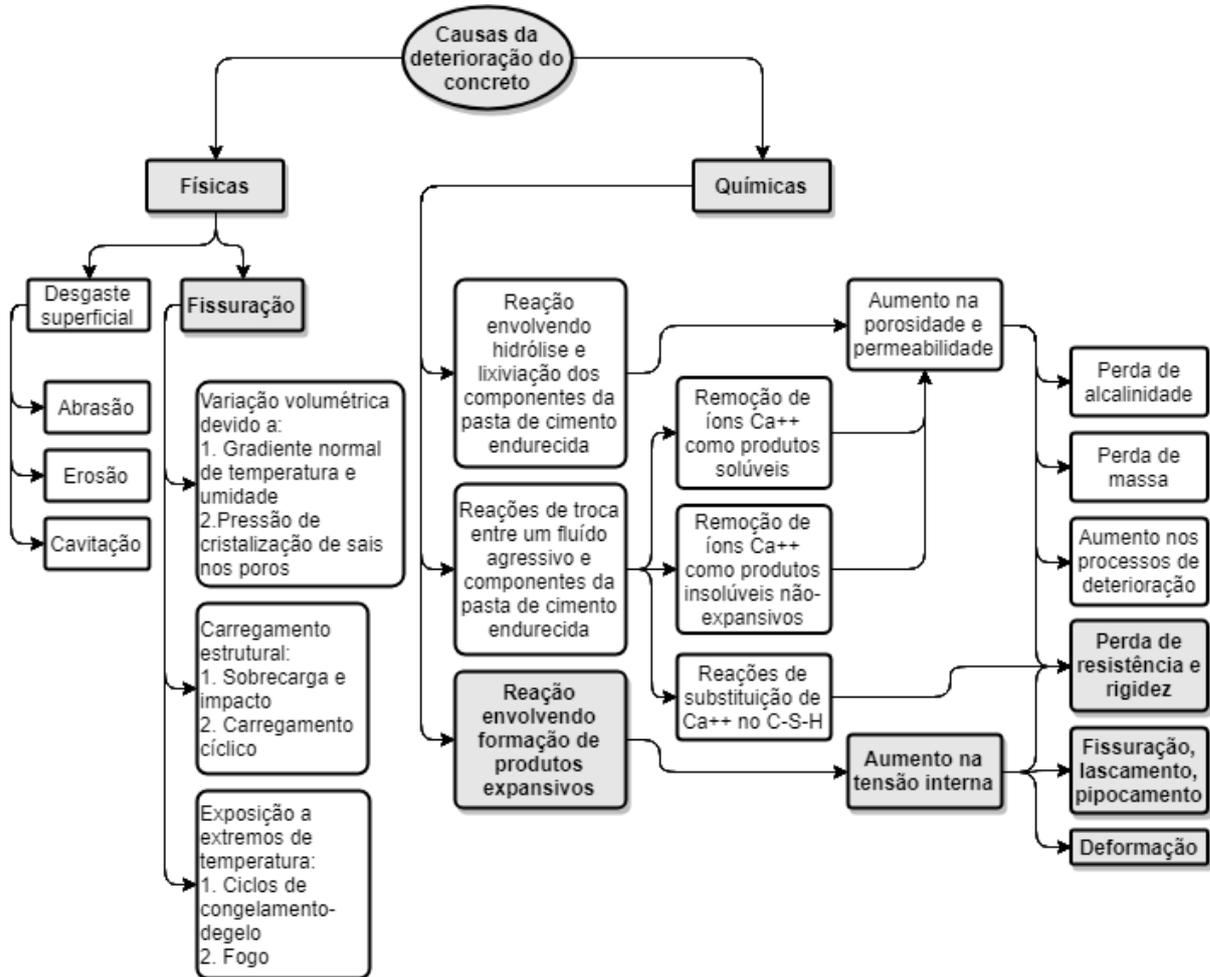
Figura 2 – Mecanismos físicos e químicos de deterioração do concreto

É relevante notar que a fissuração se relaciona intimamente com outras formas de deterioração, sendo uma delas a perda de rigidez e de resistência do material, reduzindo, portanto, sua capacidade portante. Recena (2014) afirma que um concreto sem vazios internos é inviável de ser fabricado, havendo uma porosidade e uma microfissuração intrínsecas ao material. Esses poros, naturais ao concreto, tornam-se um problema quando se interconectam por fissuras que se desenvolvem na matriz, tornando-se caminhos que possibilitam a entrada de agentes agressivos no material (MEHTA; MONTEIRO, 2014). A literatura apresenta que a abertura de uma fissura, isto é, sua espessura, é diretamente proporcional ao seu coeficiente de permeabilidade (REINHARDT; JOOSS, 2003), o qual, por sua vez, correlaciona-se com a durabilidade do concreto (RECENA, 2014).

Os autores propõem que a deterioração do concreto se dá em dois estágios distintos. No Estágio I ocorre uma perda gradual da estanqueidade do material, resultado das intempéries e do próprio carregamento imposto às estruturas. Neste estágio, poucos ou nenhum dano são observados. No Estágio II, danos mais severos surgem e se propagam, resultado da penetração de água e de agentes agressivos. Nesta etapa o material sofre fissuração, perda de massa e perda de resistência e de rigidez (em correlação ao apresentado na Figura 2).

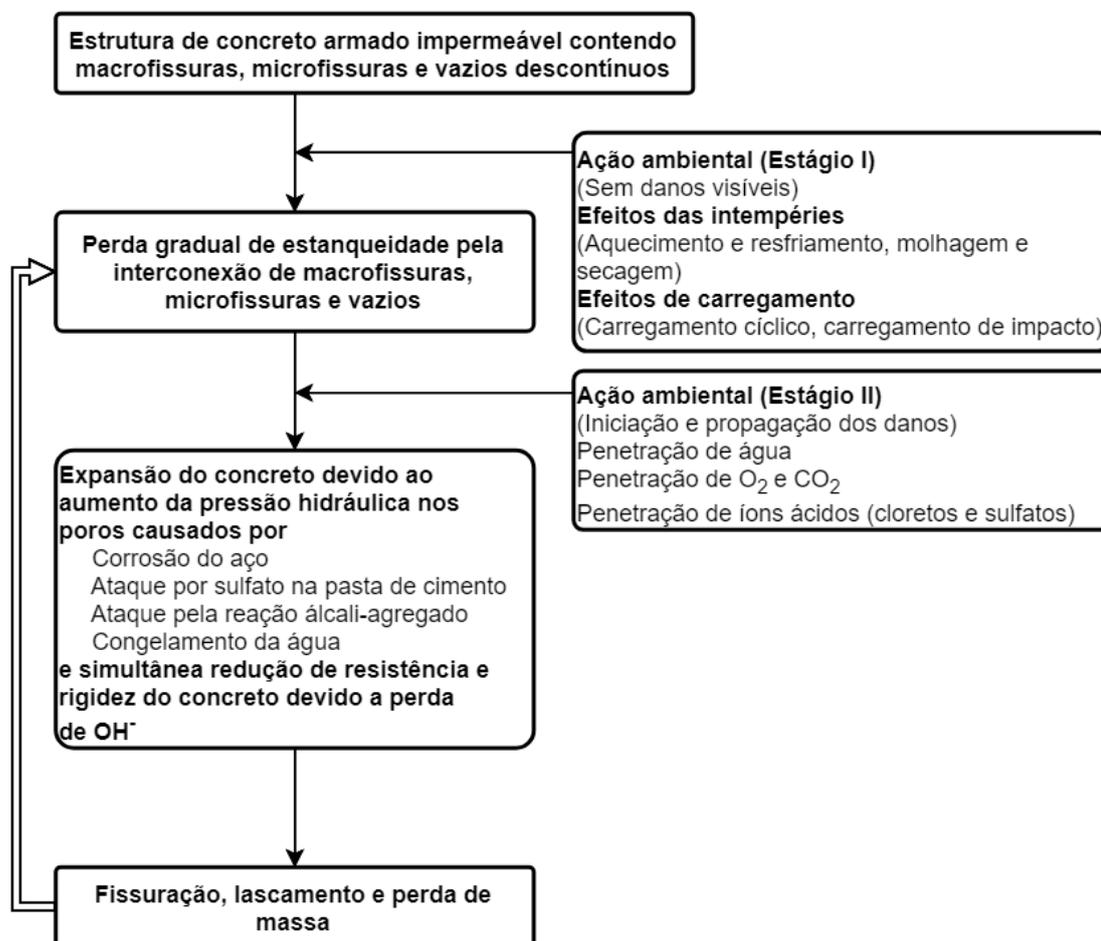
Figura 3 – Modelo holístico de deterioração do concreto

Mehta e Monteiro (2014) desenvolvem ainda um “modelo holístico da deterioração do concreto a partir dos efeitos ambientais mais frequentes”. A Figura 3 apresenta este modelo.

Analisando este modelo, Mehta e Monteiro (2014) percebem que a manutenção da impermeabilidade do material e a prevenção à fissuração podem condicionar o concreto ao Estágio I de deterioração. Fica claro de se entender que tal cenário

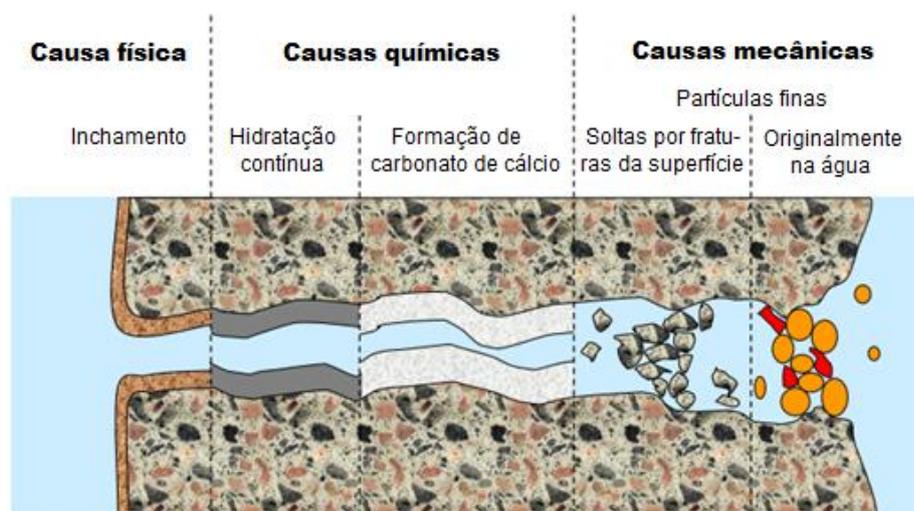
Figura 4 – Causas da autocicatrização autógena

Como causa física, o inchamento da pasta de cimento hidratada nas faces de uma fissura causa uma redução na sua espessura. Como causas químicas, são apontadas a hidratação contínua das partículas anidras de cimento presentes na matriz e a formação de CaCO_3 na superfície das fissuras. A hidratação do cimento anidro atua gerando novos produtos de hidratação, os quais são aproximadamente duas vezes maiores que as partícula anidras, preenchendo parte das fissuras. Por outra via, íons de cálcio presentes na solução dos poros reagem com carbonatos dissolvidos em água e presentes na fissura, precipitando cristais de CaCO_3 na sua superfície (processo comumente conhecido por carbonatação). Por fim, partículas soltas por eventuais fraturas da matriz ou presentes na própria água que percola pelas fissuras podem atuar colmatando-as (REINHARDT et al., 2013).

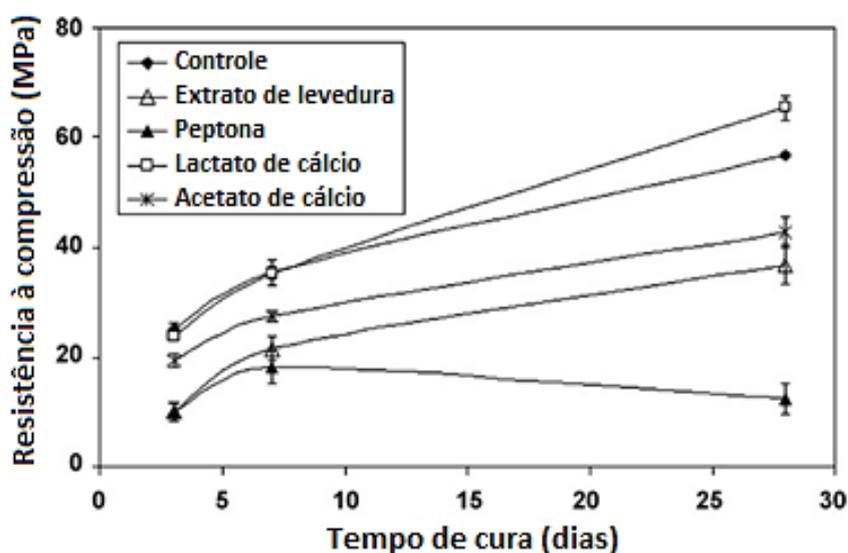
Figura 5 – Desenvolvimento da resistência à compressão nos concretos com incorporação de extrato de levedura, peptona, lactato de cálcio ou acetato de cálcio

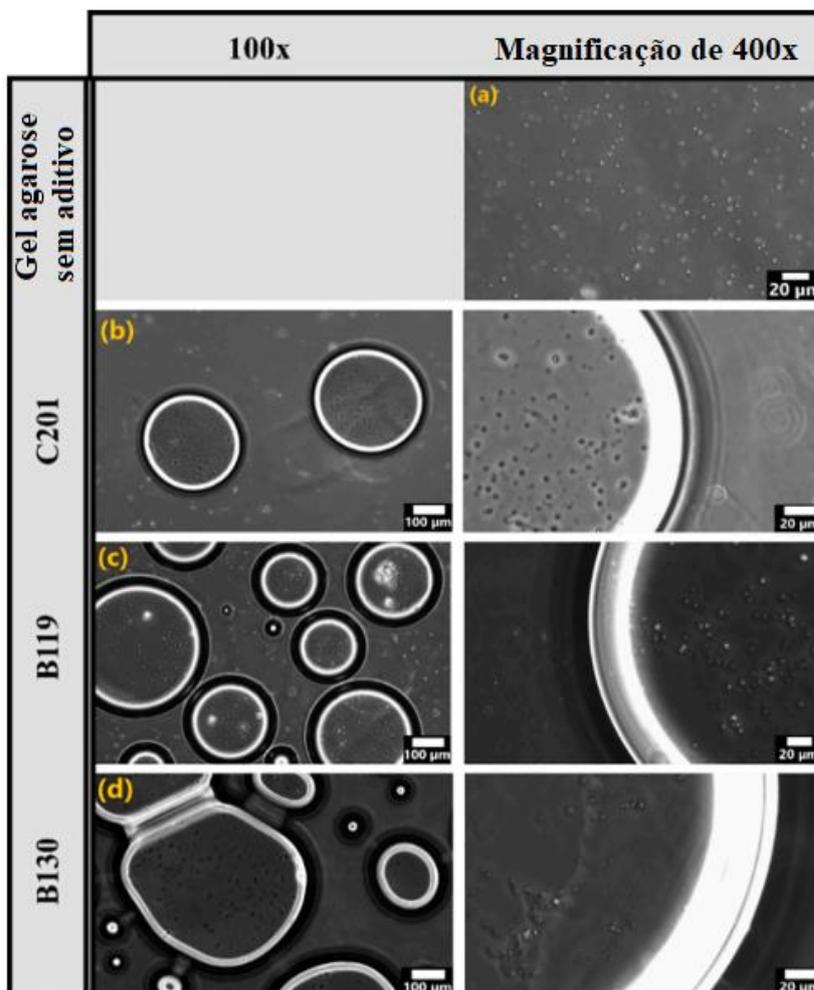
Figura 6 – Encapsulamento de *Bacillus cohnii* com diferentes aditivos incorporadores de ar: (a) controle (sem aditivo), (b) C201, (c) B119 e (d) B130

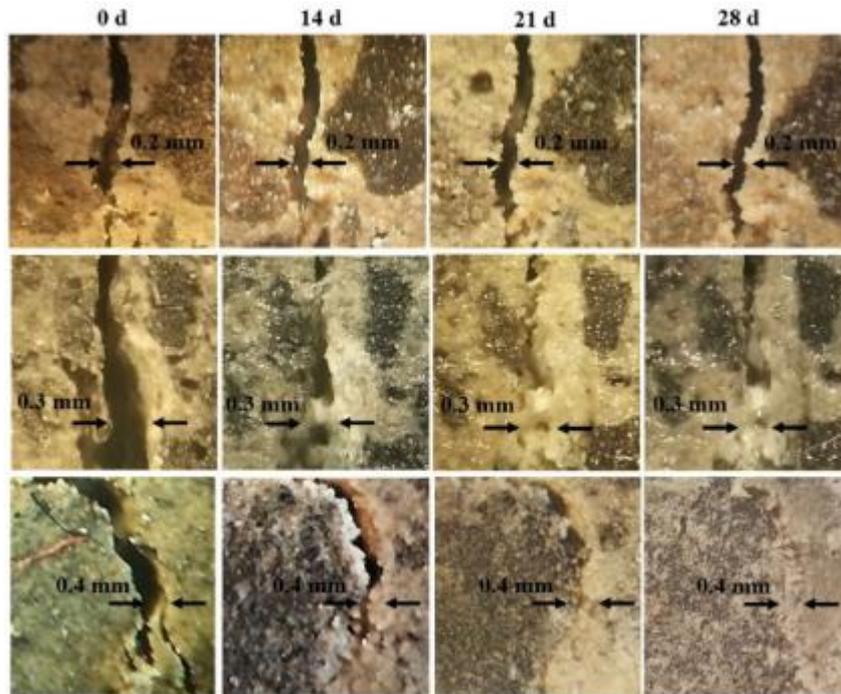
Figura 7 – Microscopia ótica para acompanhamento da autocicatrização

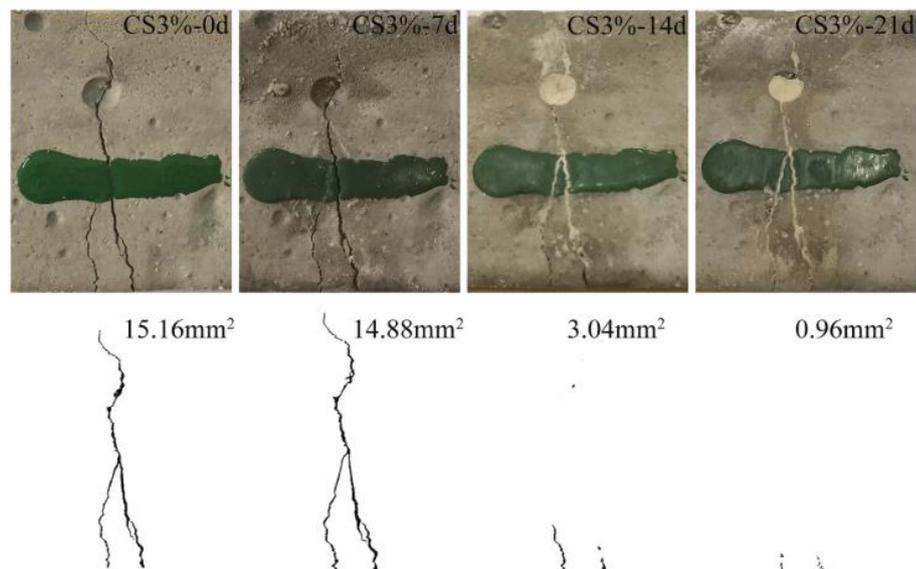
Figura 8 – Microscopia ótica com binarização para mensuração da área da fissura

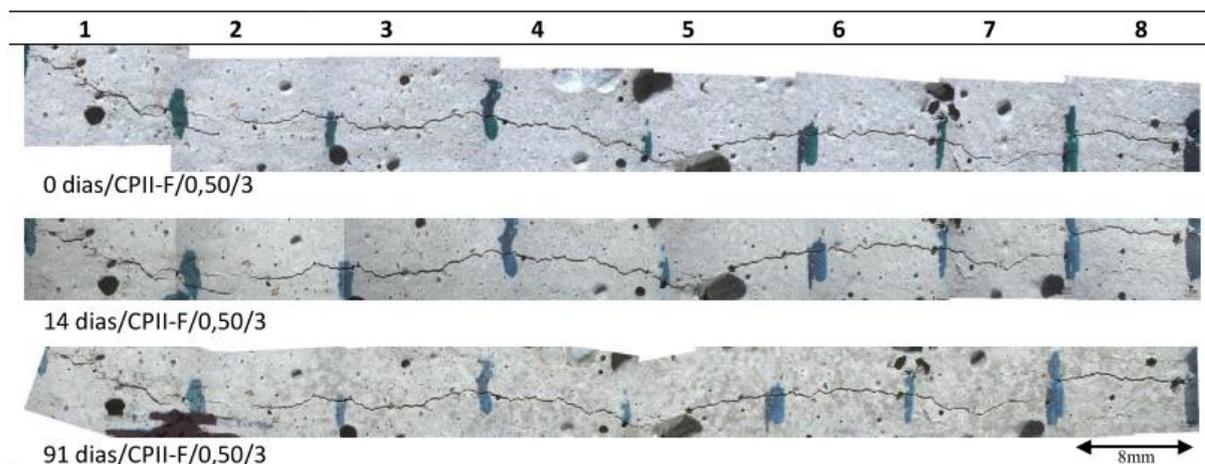
Figura 9 – Microscopia óptica com reconstituição de uma fissura ao longo de toda a sua extensão

Ainda, Cappellesso (2018) registrou imagens de microscopia ao longo da extensão de fissuras. Com isso, a autora realizou posteriormente o tratamento das imagens de forma a obter uma imagem em boa qualidade que apresente toda a

extensão da fissura reconstituída, possibilitando uma análise em maior escala. A Figura 9 apresenta o resultado obtido através desta técnica.

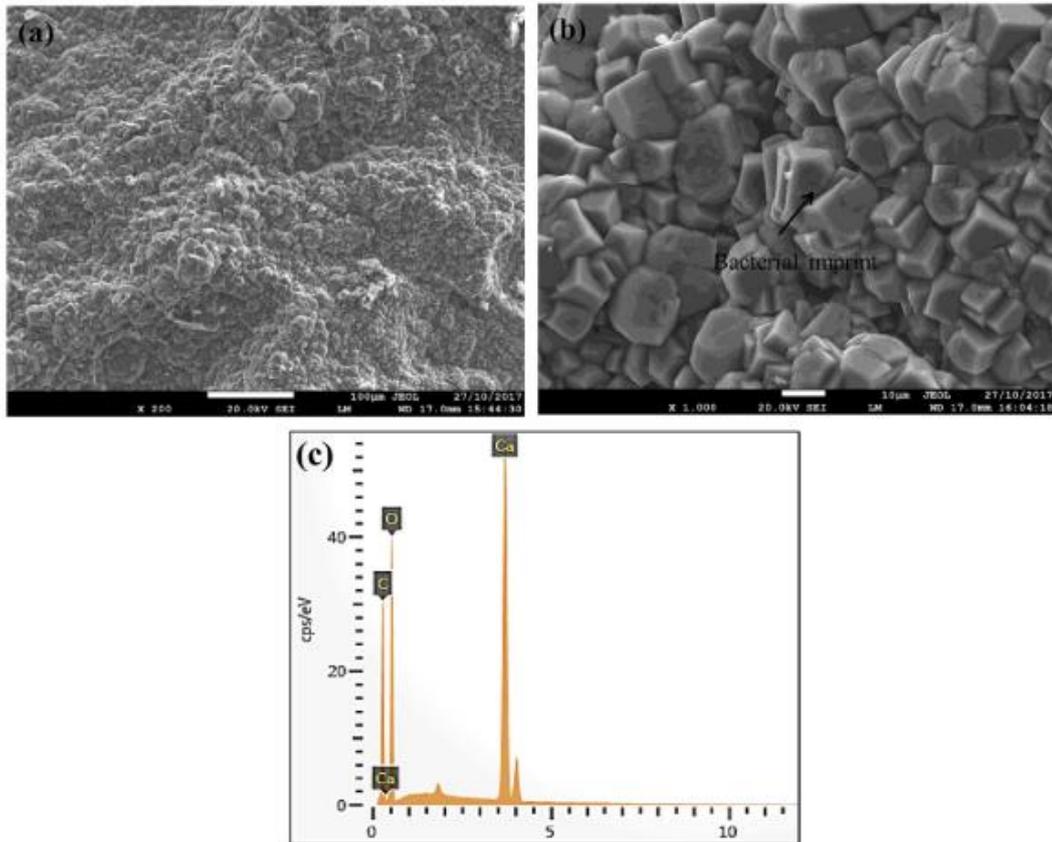
Figura 10 – (a, b) MEV apresentando cristais ao longo do interior da fissura e (c) EDS indicando sua composição química elementar

Avançando para análises em menor escala, distintos autores utilizam MEV para análise da morfologia dos produtos de cicatrização formados nas amostras. Wang *et al.* (2018) utilizaram esta técnica, associada à EDS, sendo possível observar a presença de cristais de aparência cúbica, os quais tiveram sua composição química elementar avaliada por EDS, resultando na presença de Ca, O e C, tendo os autores indicado que os cristais observados tratam-se de calcita. As imagens que basearam tais análises podem ser observadas na Figura 10.

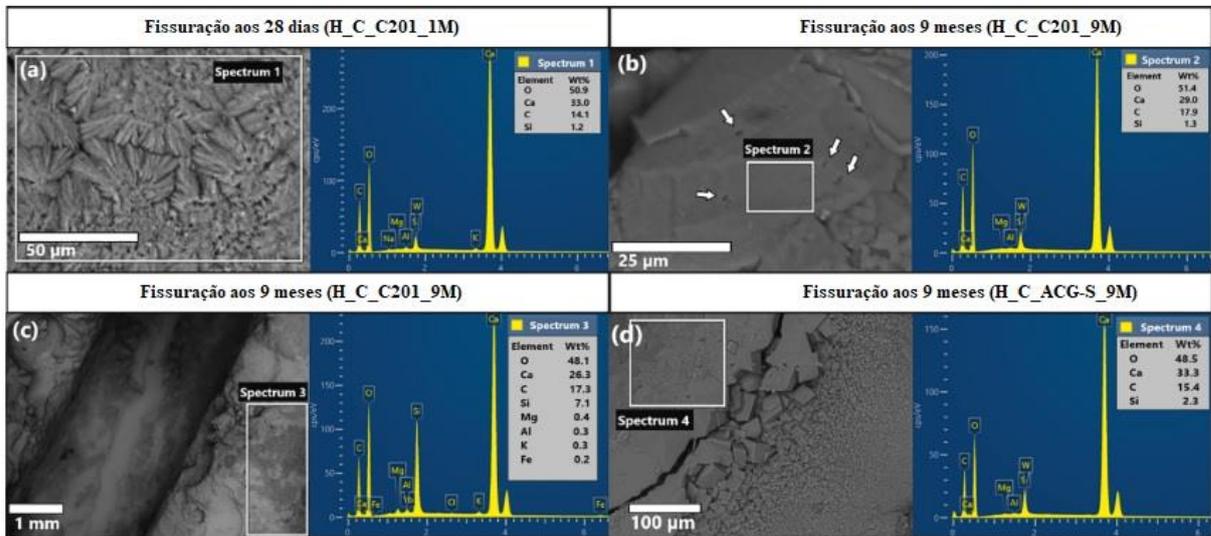
Figura 11 – Micrografias de MEV e análises de EDS em diferentes amostras, com enfoque (a, b e c) nos produtos de cicatrização e (d) na matriz cimentícia

Outros autores também realizaram as mesmas análises via MEV e EDS, encontrando novamente cristais formados por Ca, O e C, além de observar Si em menor quantidade (Figura 11a, b e c) e Mg, Al, K e Fe (Figura 11d) (JUSTO-REINOSO *et al.*, 2022).

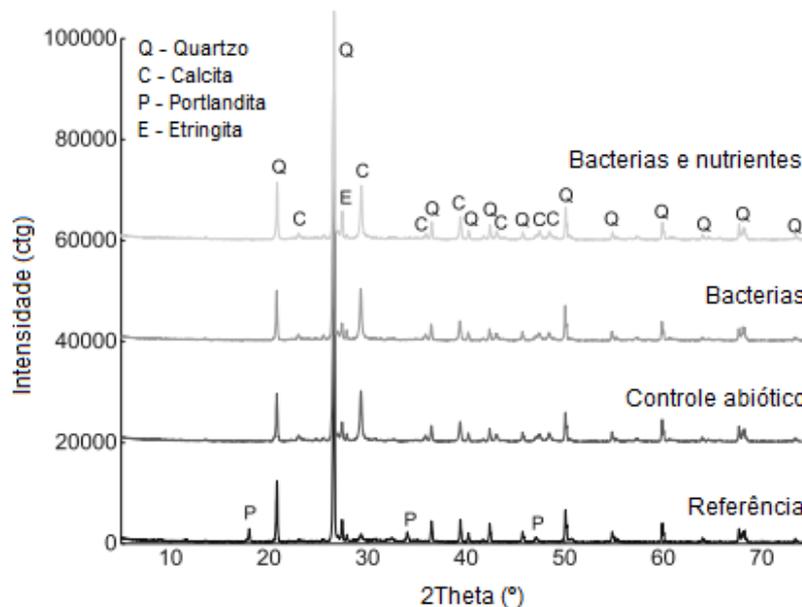
Figura 12 – Análise de DRX em produtos de cicatrização

Análises de DRX foram realizadas por Xu, Wang e Wang (2018) e Yuan *et al.* (2022) nos produtos de cicatrização formados nas amostras. Em ambos os estudos, os resultados indicam que os precipitados são formados por calcita, sendo visto também por Xu, Wang e Wang (2018) (Figura 12) a presença de quartzo, atribuído à areia utilizada como agregado miúdo, e portlandita e etringita, dois hidratos do cimento.

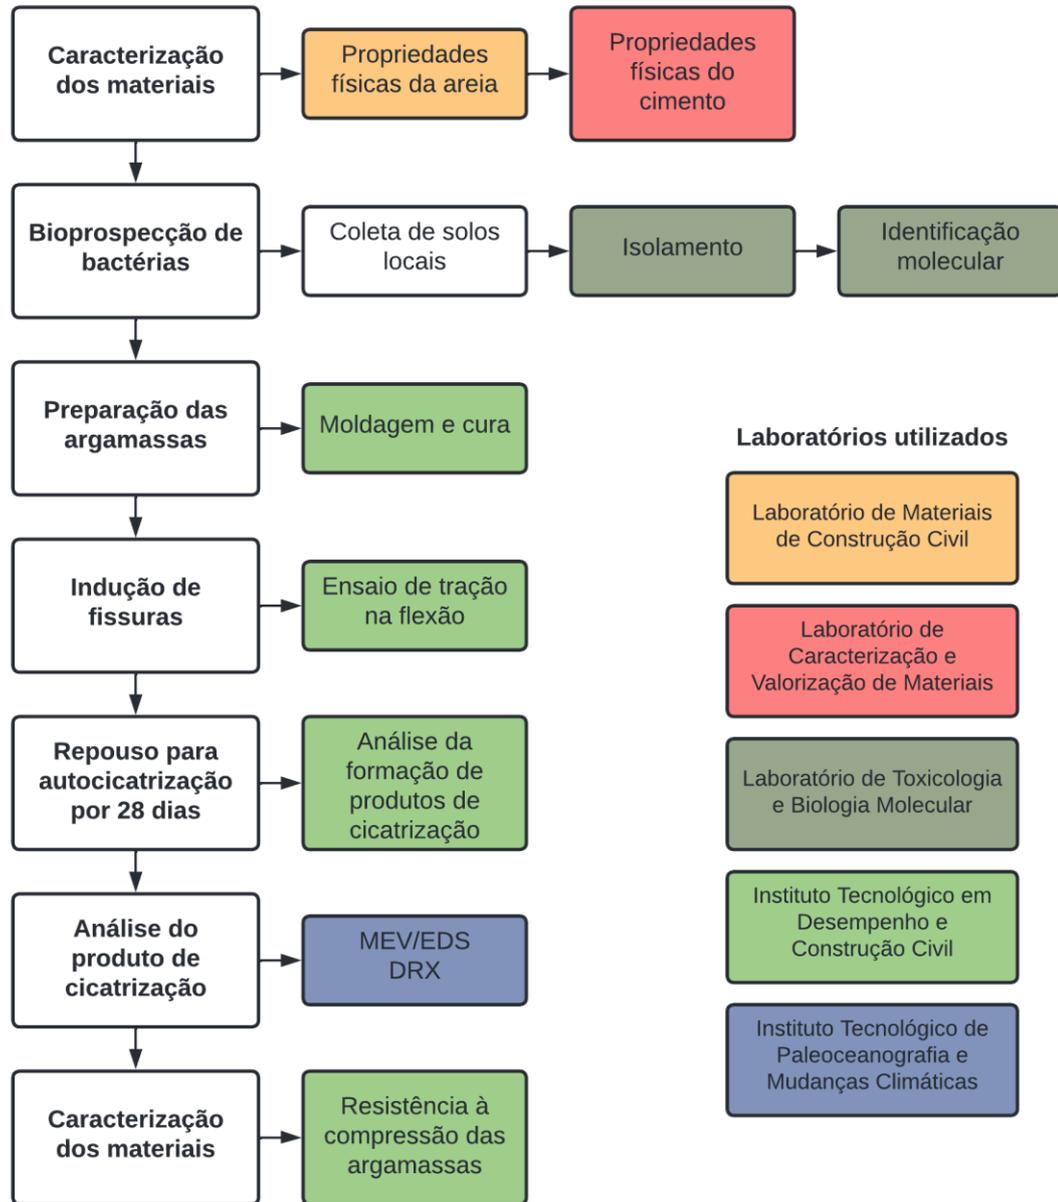
Figura 13 – Etapas principais do programa experimental

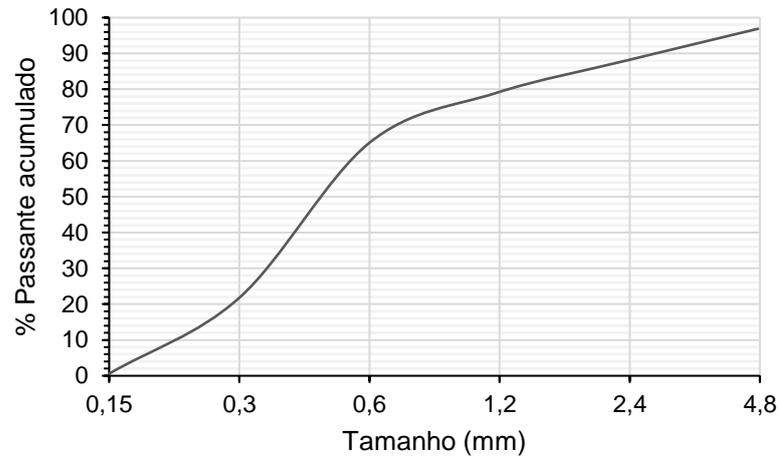
Figura 14 – Distribuição granulométrica da areia

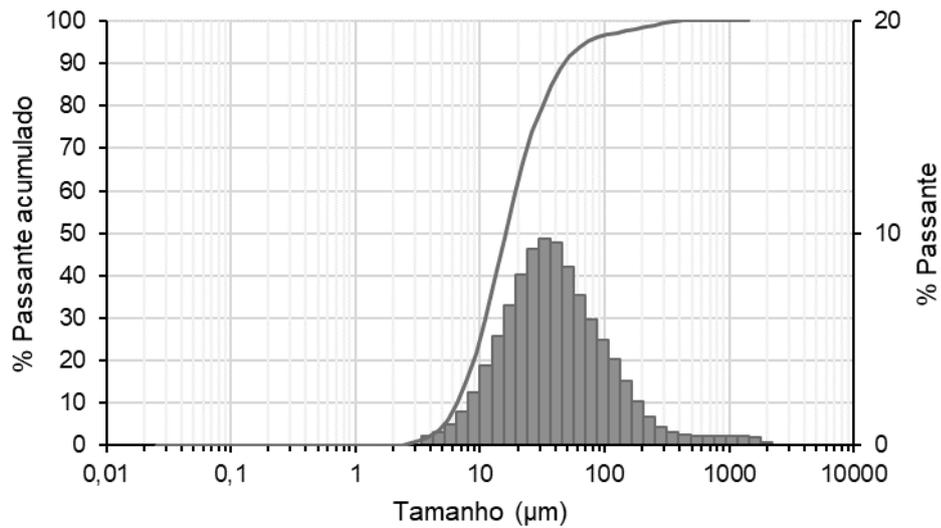
Figura 15 – Distribuição granulométrica do cimento

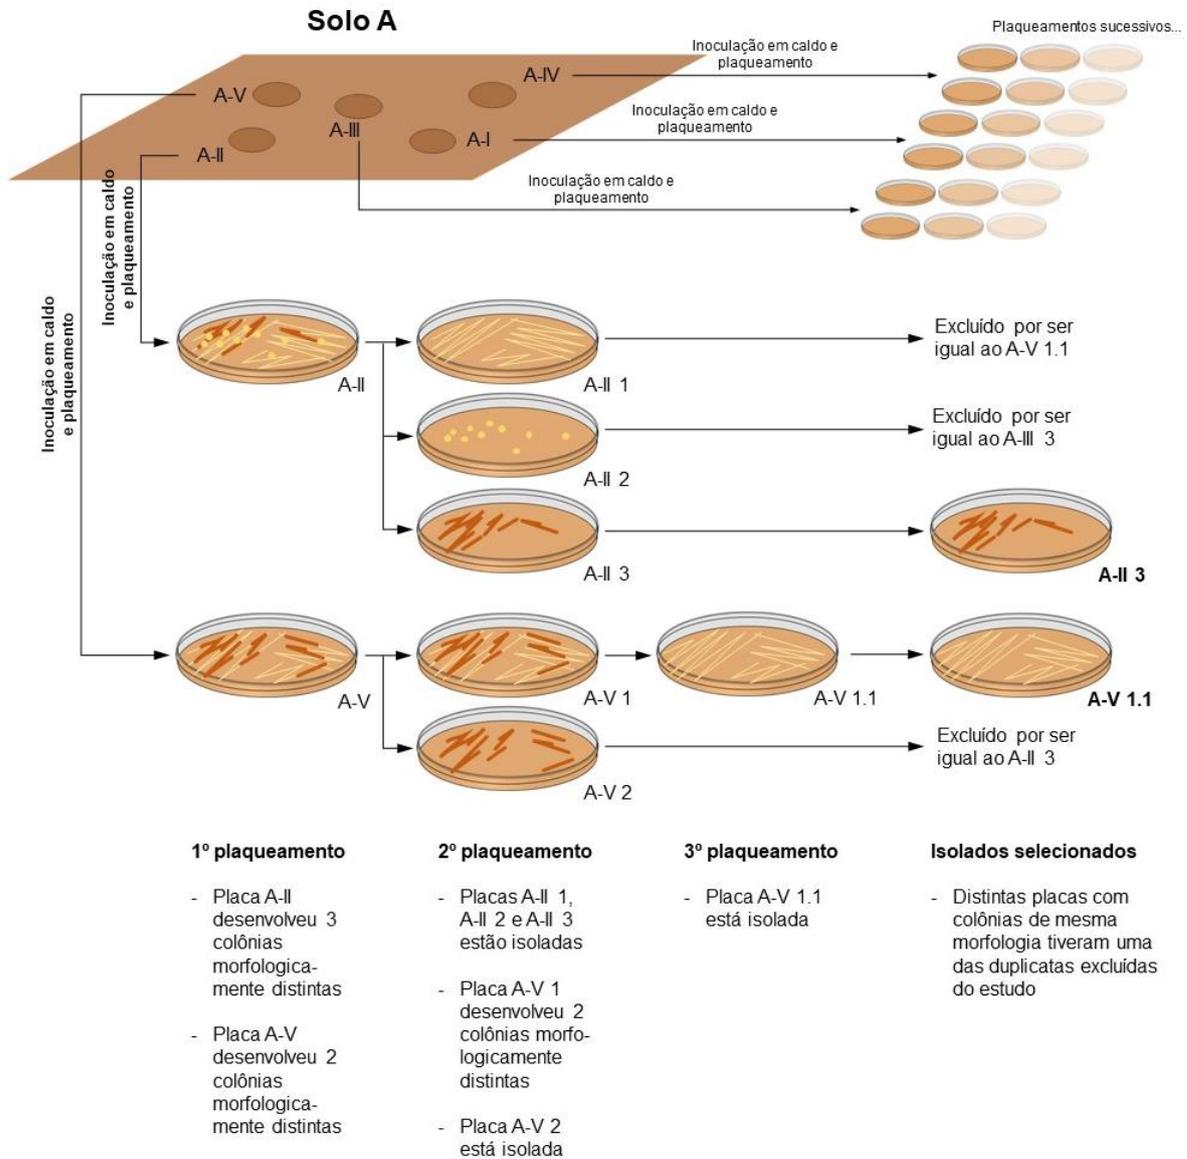
Figura 17 – Exemplo do processo adotado para seleção e nomenclatura dos isolados

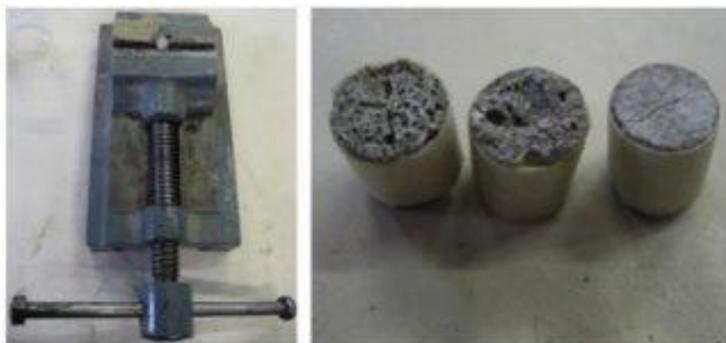
Figura 18 – Fissuração manual das amostras em morsa

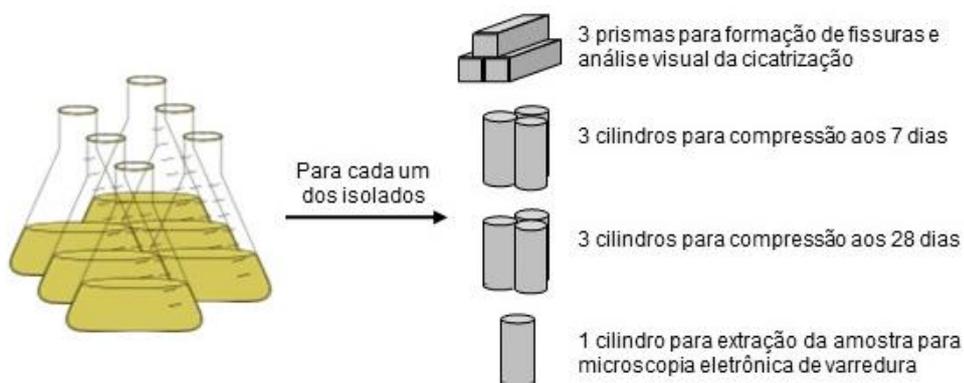
Figura 19 – Esquema explicativo dos corpos de prova moldados para execução das análises

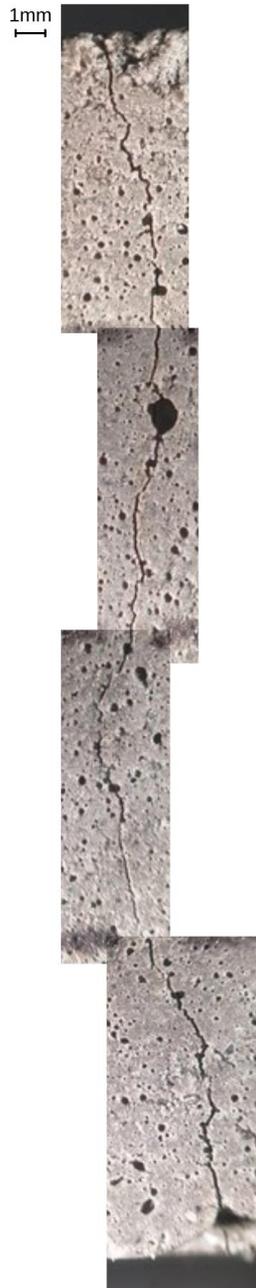
Figura 20 – Reconstrução digital das fissuras para acompanhamento visual

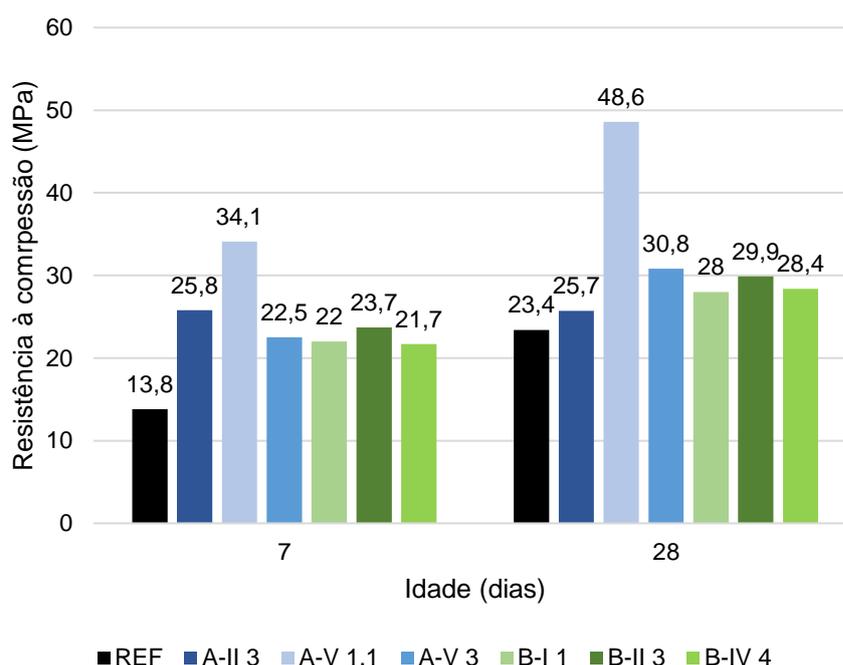
Figura 21 – Resistência potencial à compressão desenvolvida pela argamassas para cada um dos isolados

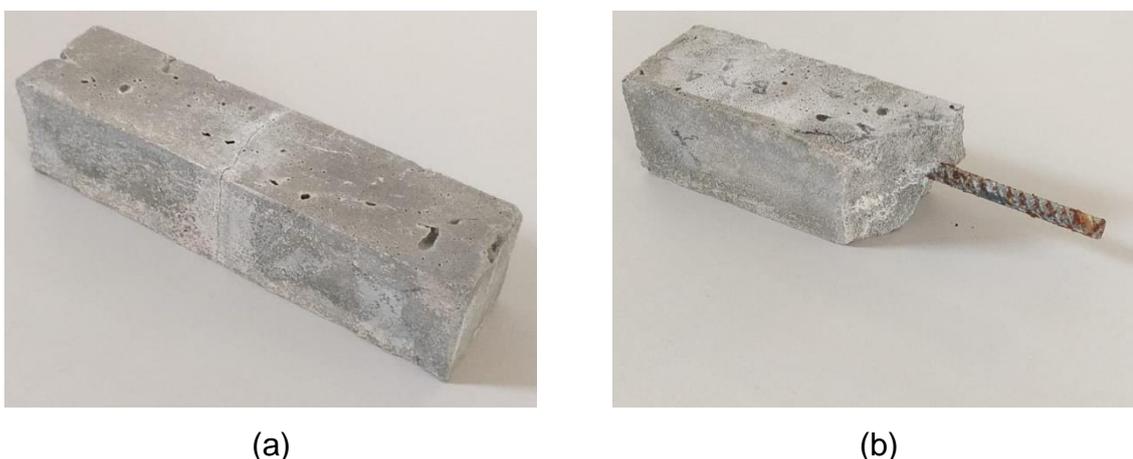
Figura 22 – (a) Prisma fissurado com sucesso e (b) prisma rompido durante o processo de fissuração em ensaio de tração na flexão

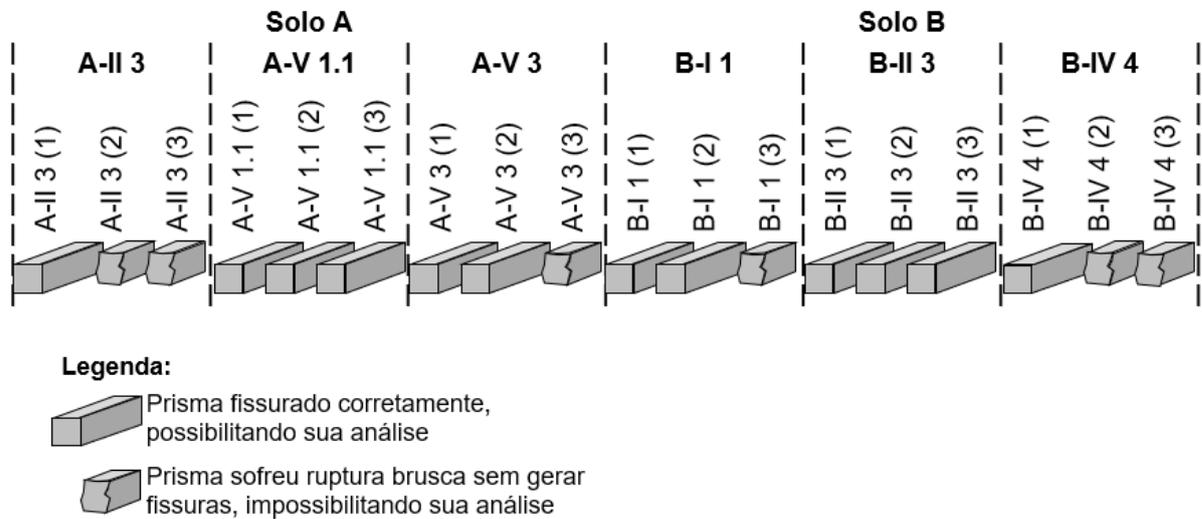
Figura 23 – Aproveitamento dos prismas de argamassa para acompanhamento visual de fissuras

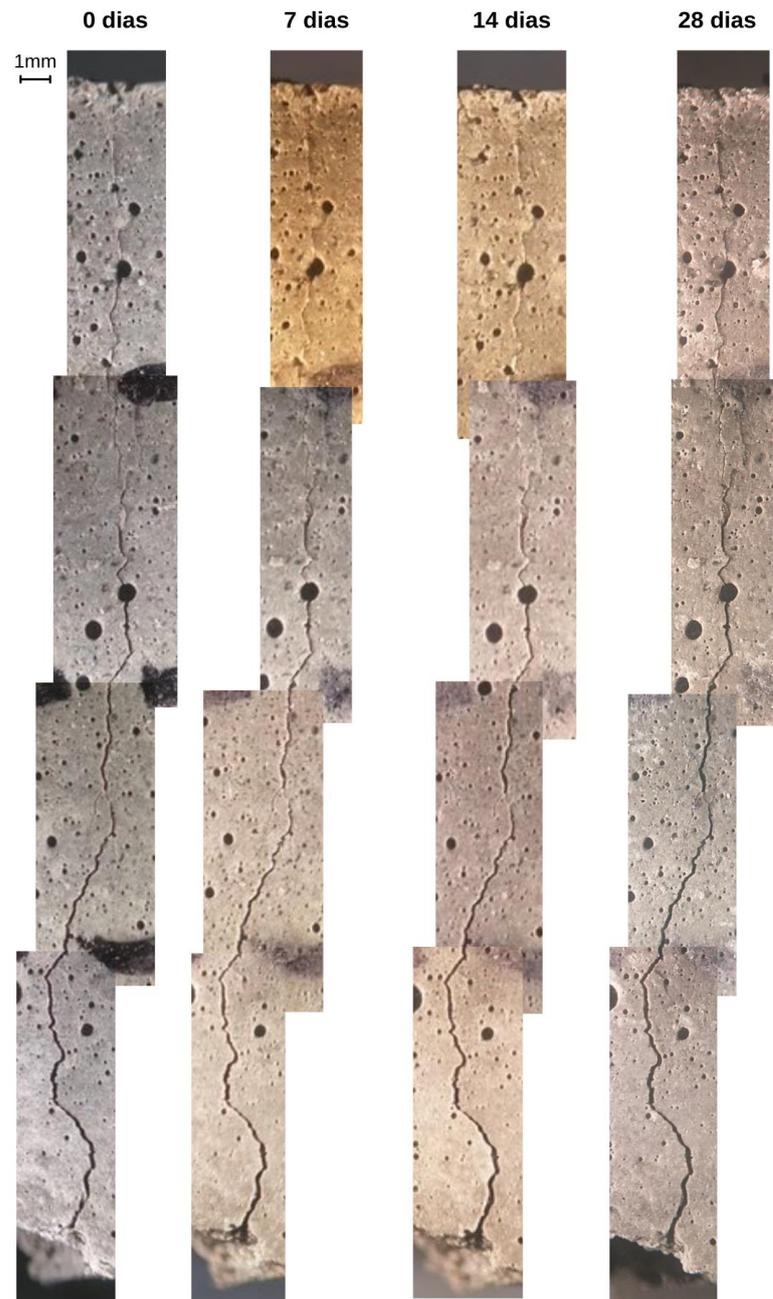
Figura 27 – Fissura no prisma A-V 1.1 (3)

É possível observar que, em todas as fissuras, não houve surgimento visível de produtos de cicatrização, indicando que nas áreas delimitadas para análise não ocorreu o preenchimento das fissuras por CaCO_3 precipitado pelas bactérias utilizadas. Apesar de não possuir produtos de cicatrização na fissura acompanhada, foi observado o surgimento destes produtos nas faces dos prismas que não eram

A seguir, as Figura 24, Figura 25, Figura 26, Figura 27, Figura 28 e Figura 29 apresentam as fissuras acompanhadas nos prismas contendo os isolados do solo A, sendo eles, respectivamente, A-II 3 (1), A-V 1.1 (1), A-V 1.1 (2), A-V 1.1 (3), A-V 3 (1) e A-V 3 (2).

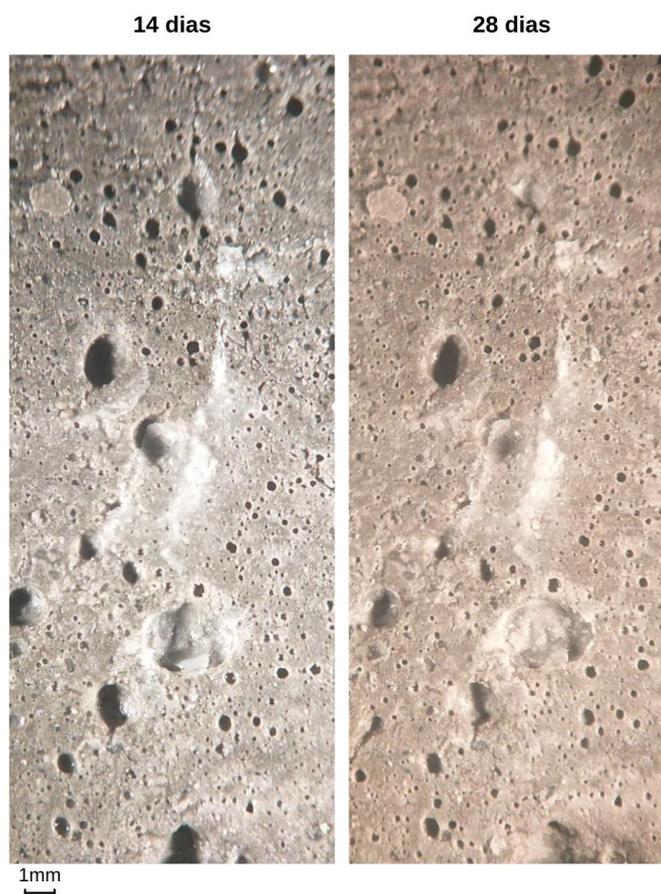
Figura 30 – Produtos de cicatrização ao longo de uma fissura na face lateral do prisma A-V 3 (2) – Registros aos 14 e 28 dias

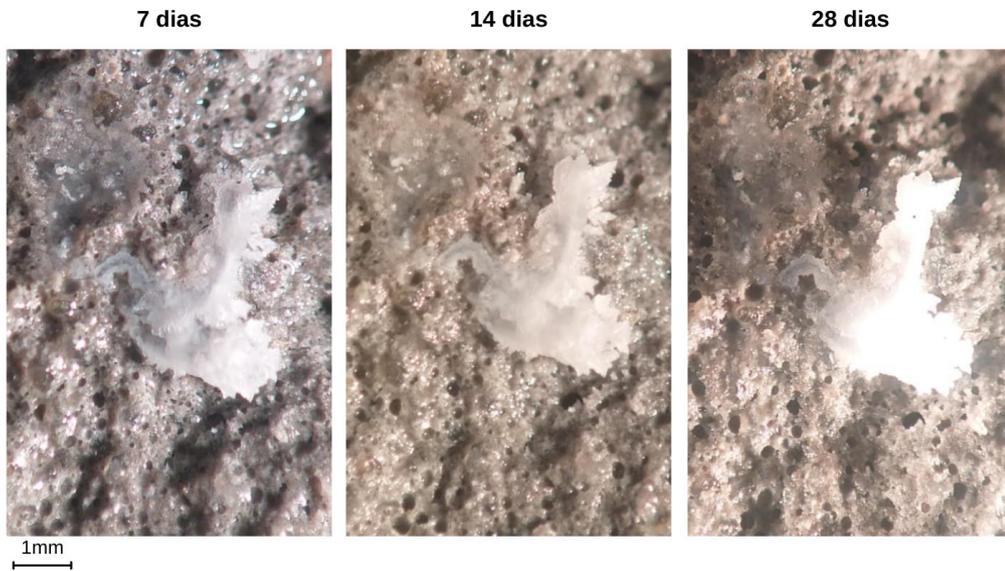
Figura 31 – Formação de cristais na superfície exposta fraturada do prisma A-V 3 (3)
– Registros aos 7, 14 e 28 dias

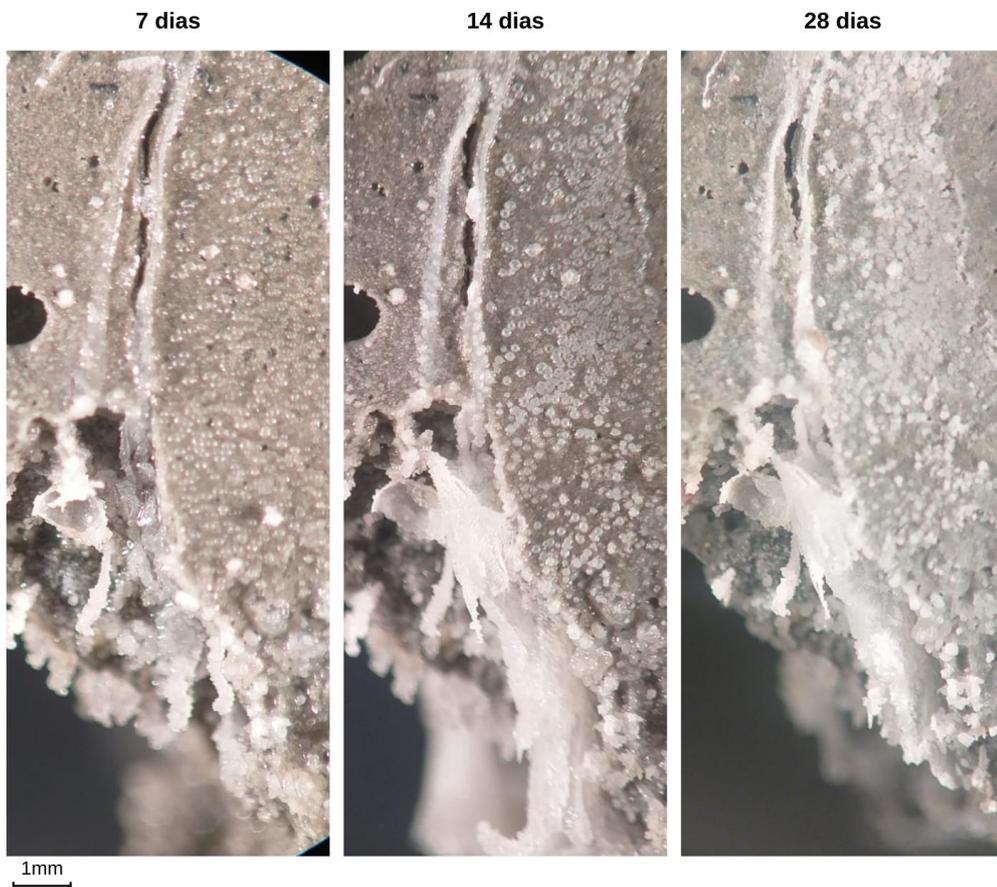
Figura 32 – Produtos de cicatrização ao longo de uma fissura na face lateral do prisma A-V 1.1 (1) – Registros aos 7, 14 e 28 dias

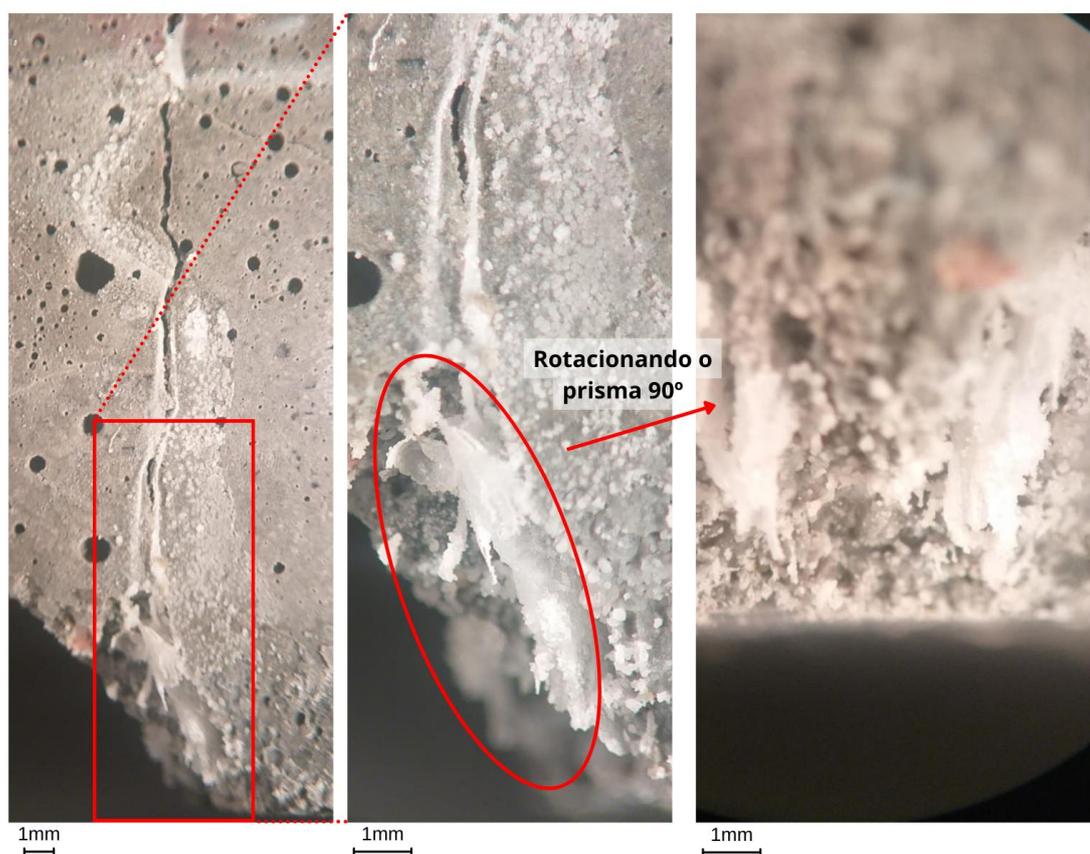
Figura 33 – Produtos de cicatrização ao longo de uma fissura na face lateral do prisma A-V 1.1 (1) – Registro aos 28 dias

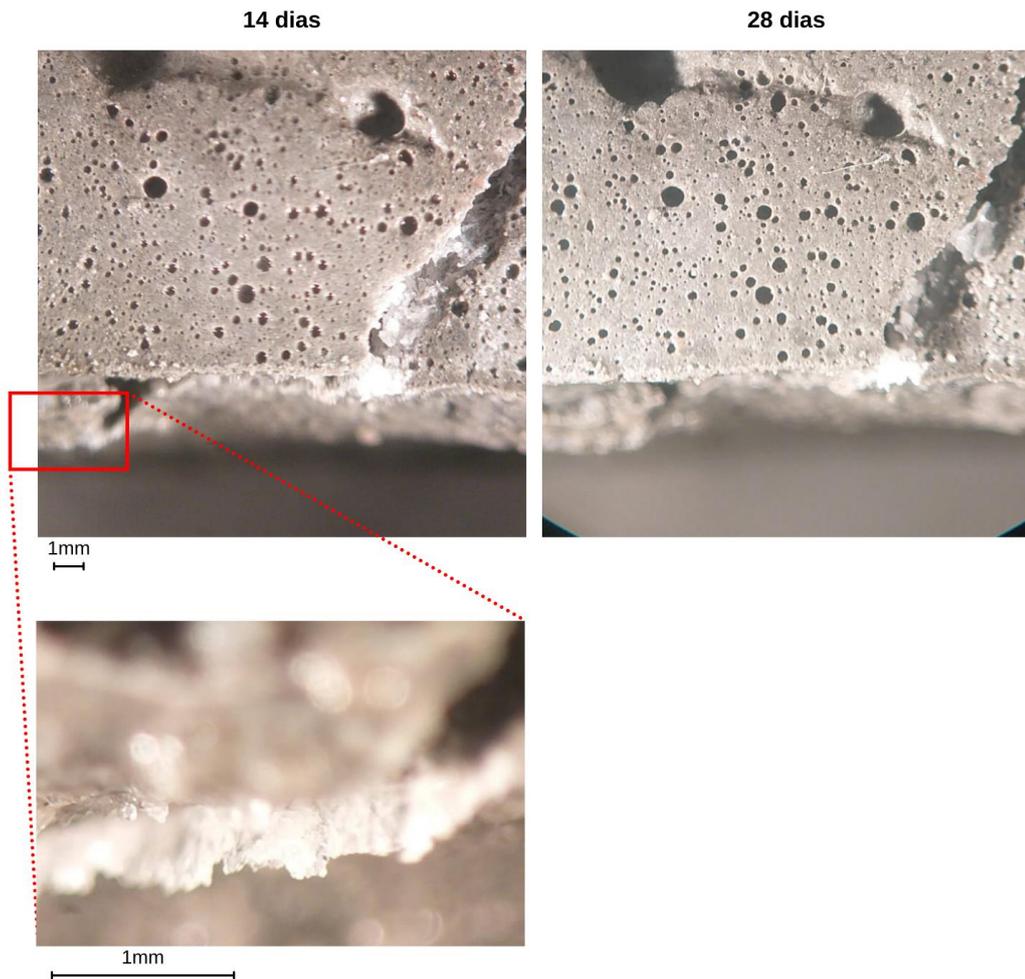
Figura 41 – Produtos de cicatrização em uma fissura na face lateral e na face inferior do prisma B-I 1 (1) – Registros aos 14 e 28 dias

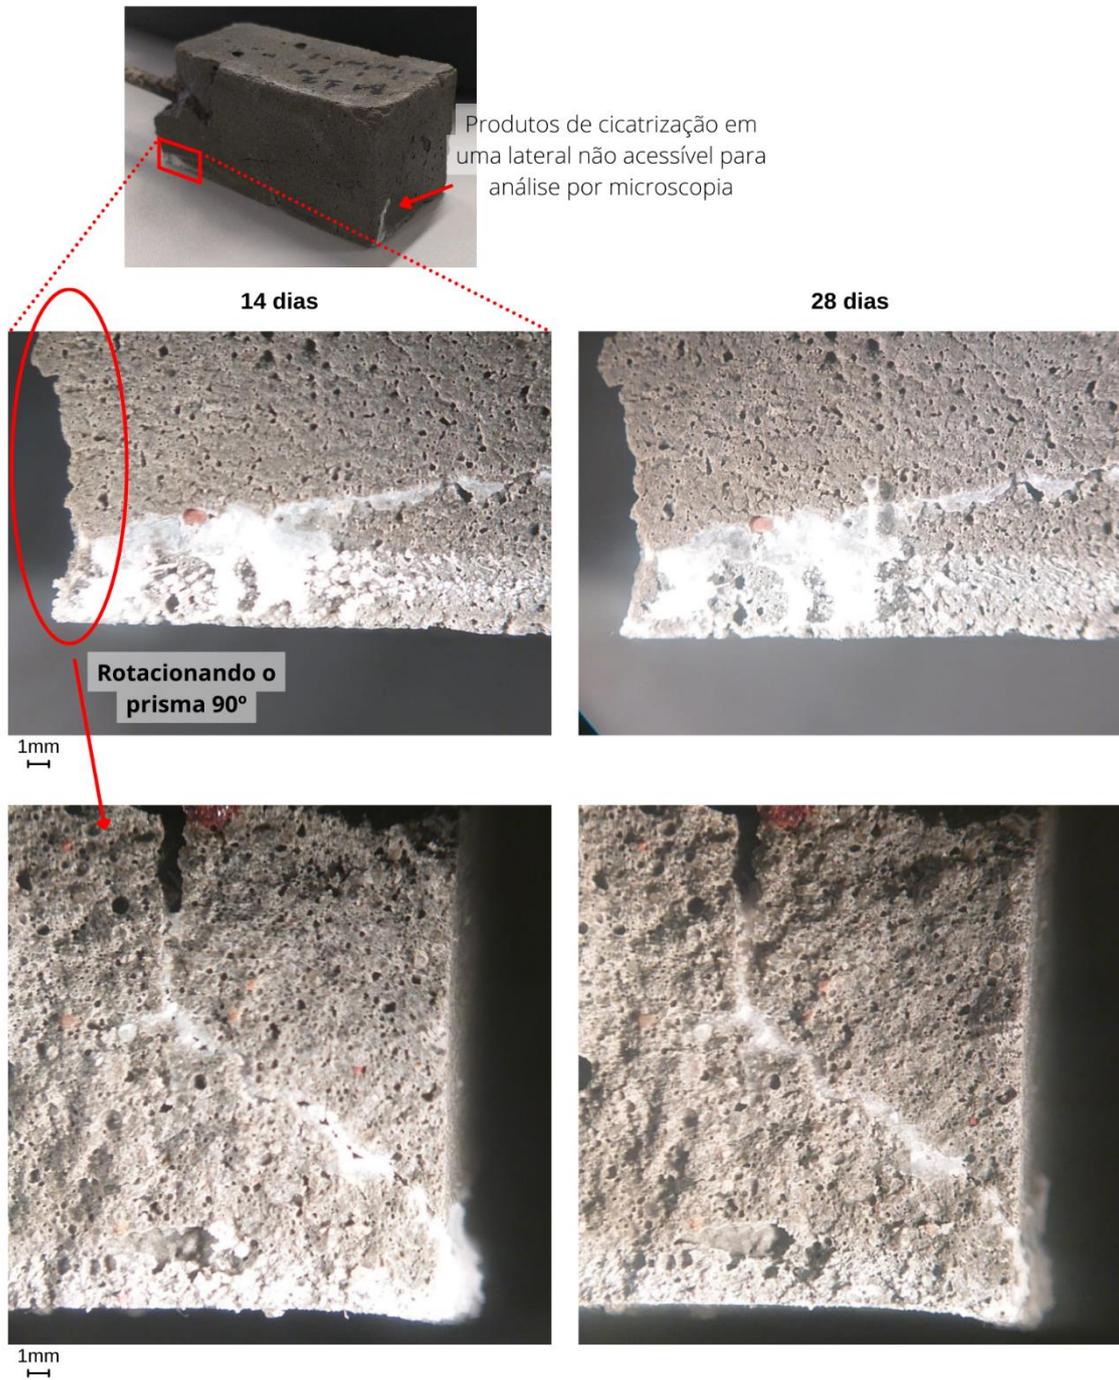
Figura 42 – Produtos de cicatrização ao longo de uma fissura na face lateral e na superfície exposta fraturada do prisma B-I 1 (2) – Registros aos 14 e 28 dias
