**UNIVERSIDADE DO VALE DO RIO DOS SINOS - UNISINOS
UNIDADE ACADÊMICA DE PESQUISA E PÓS-GRADUAÇÃO
PROGRAMA DE PÓS-GRADUAÇÃO EM ENGENHARIA CIVIL
NÍVEL MESTRADO**

**POTENCIAL DE AUTOCICATRIZAÇÃO DOS MATERIAIS CIMENTÍCIOS
PROMOVIDA PELA BIOMINERALIZAÇÃO DE CARBONATO DE CÁLCIO POR
DIFERENTES LINHAGENS BACTERIANAS EM UMA MATRIZ COM AR
INCORPORADO**

Dissertação apresentada como requisito parcial para obtenção do título de Mestre em Engenharia Civil, pelo Programa de Pós-Graduação em Engenharia Civil da Universidade do Vale do Rio dos Sinos (UNISINOS).

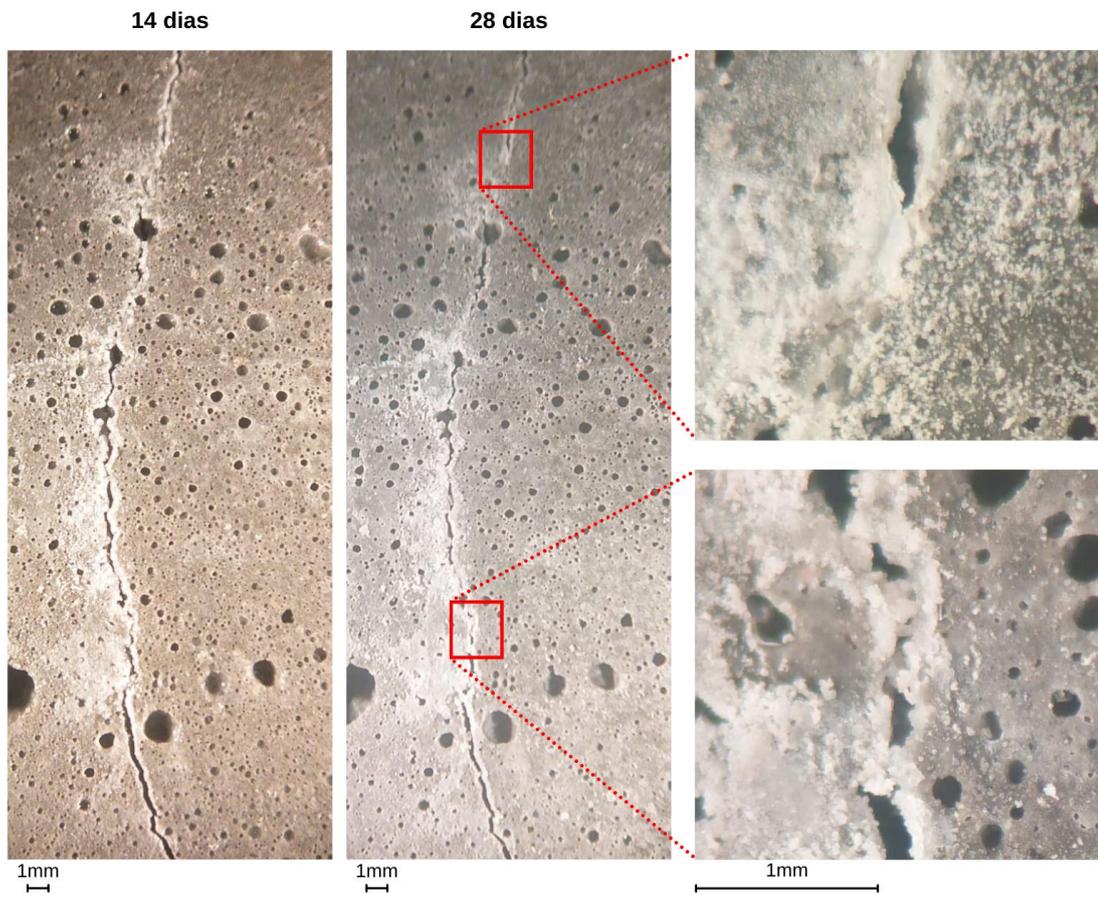
Figura 43 – Produtos de cicatrização ao longo de uma fissura na face inferior do prisma B-II 3 (1) – Registros aos 14 e 28 dias

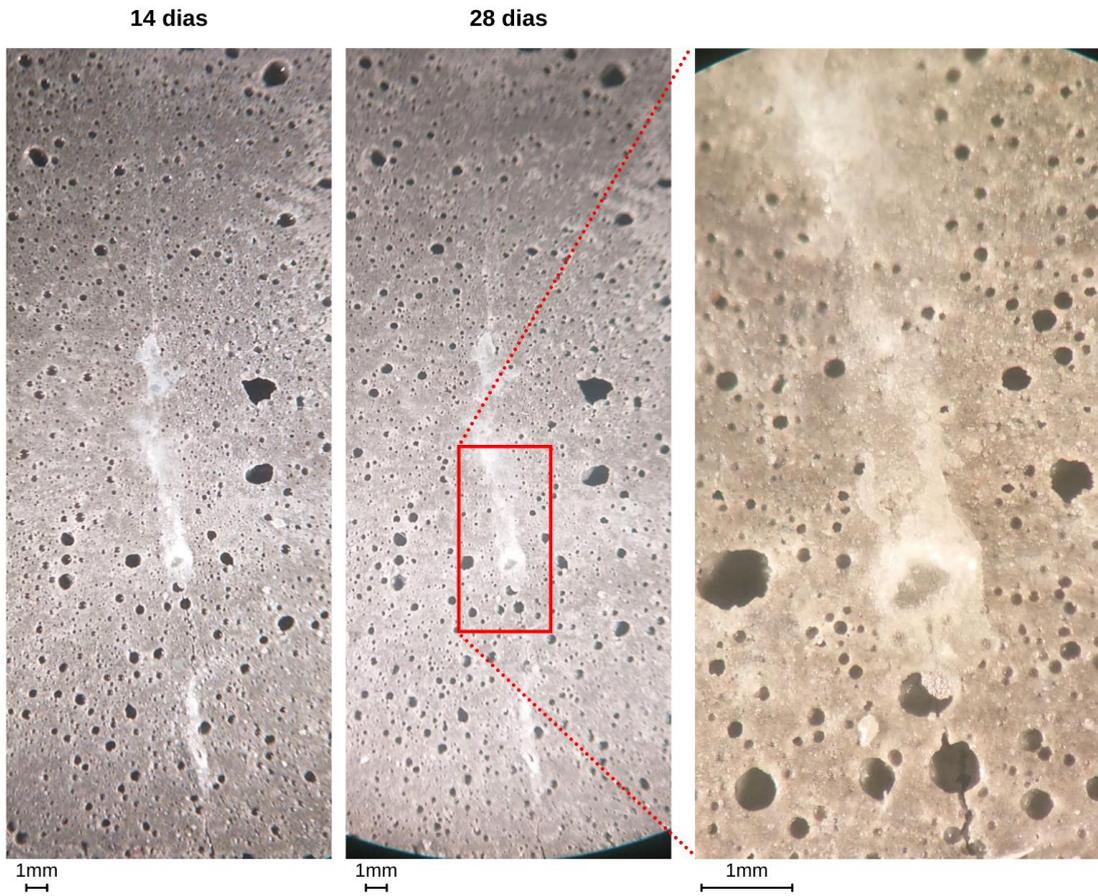
Figura 44 – Produtos de cicatrização ao longo de uma fissura na face lateral do prisma B-II 3 (2) – Registros aos 14 e 28 dias

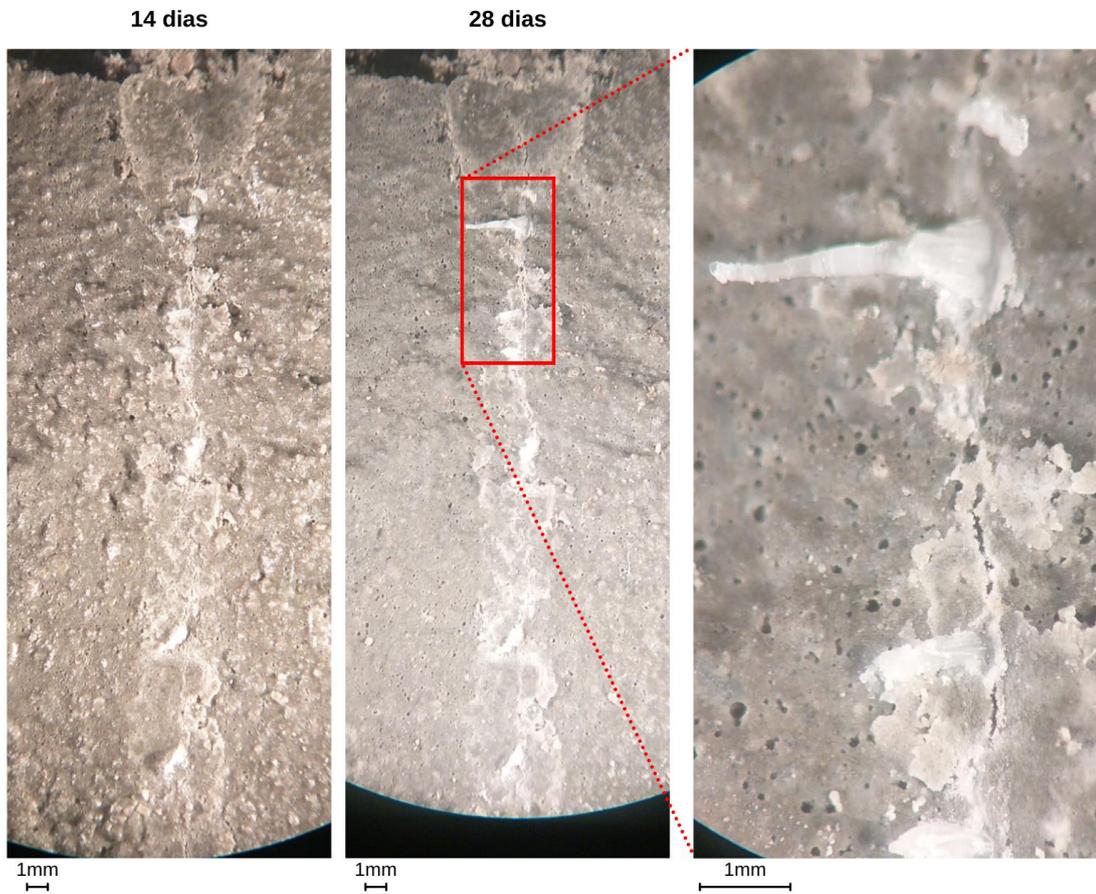
Figura 45 – Produtos de cicatrização ao longo de uma fissura na face inferior do prisma B-II 3 (3) – Registros aos 14 e 28 dias

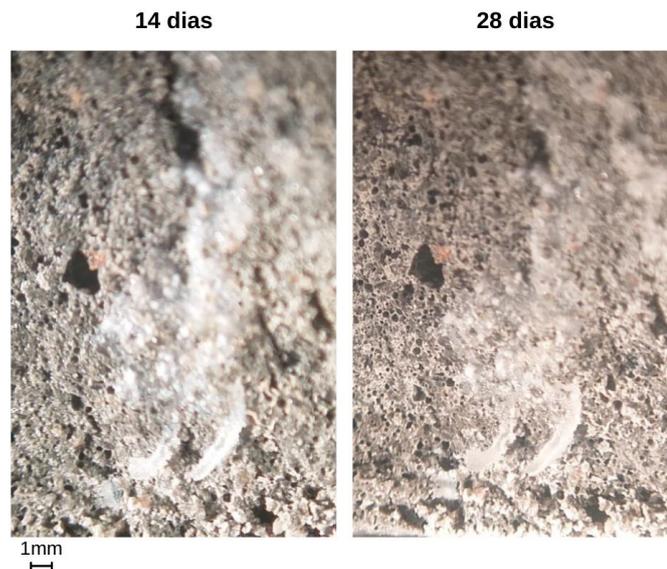
Figura 46 – Formação de cristais na superfície exposta fraturada do prisma B-IV 4 (1) – Registros aos 14 e 28 dias

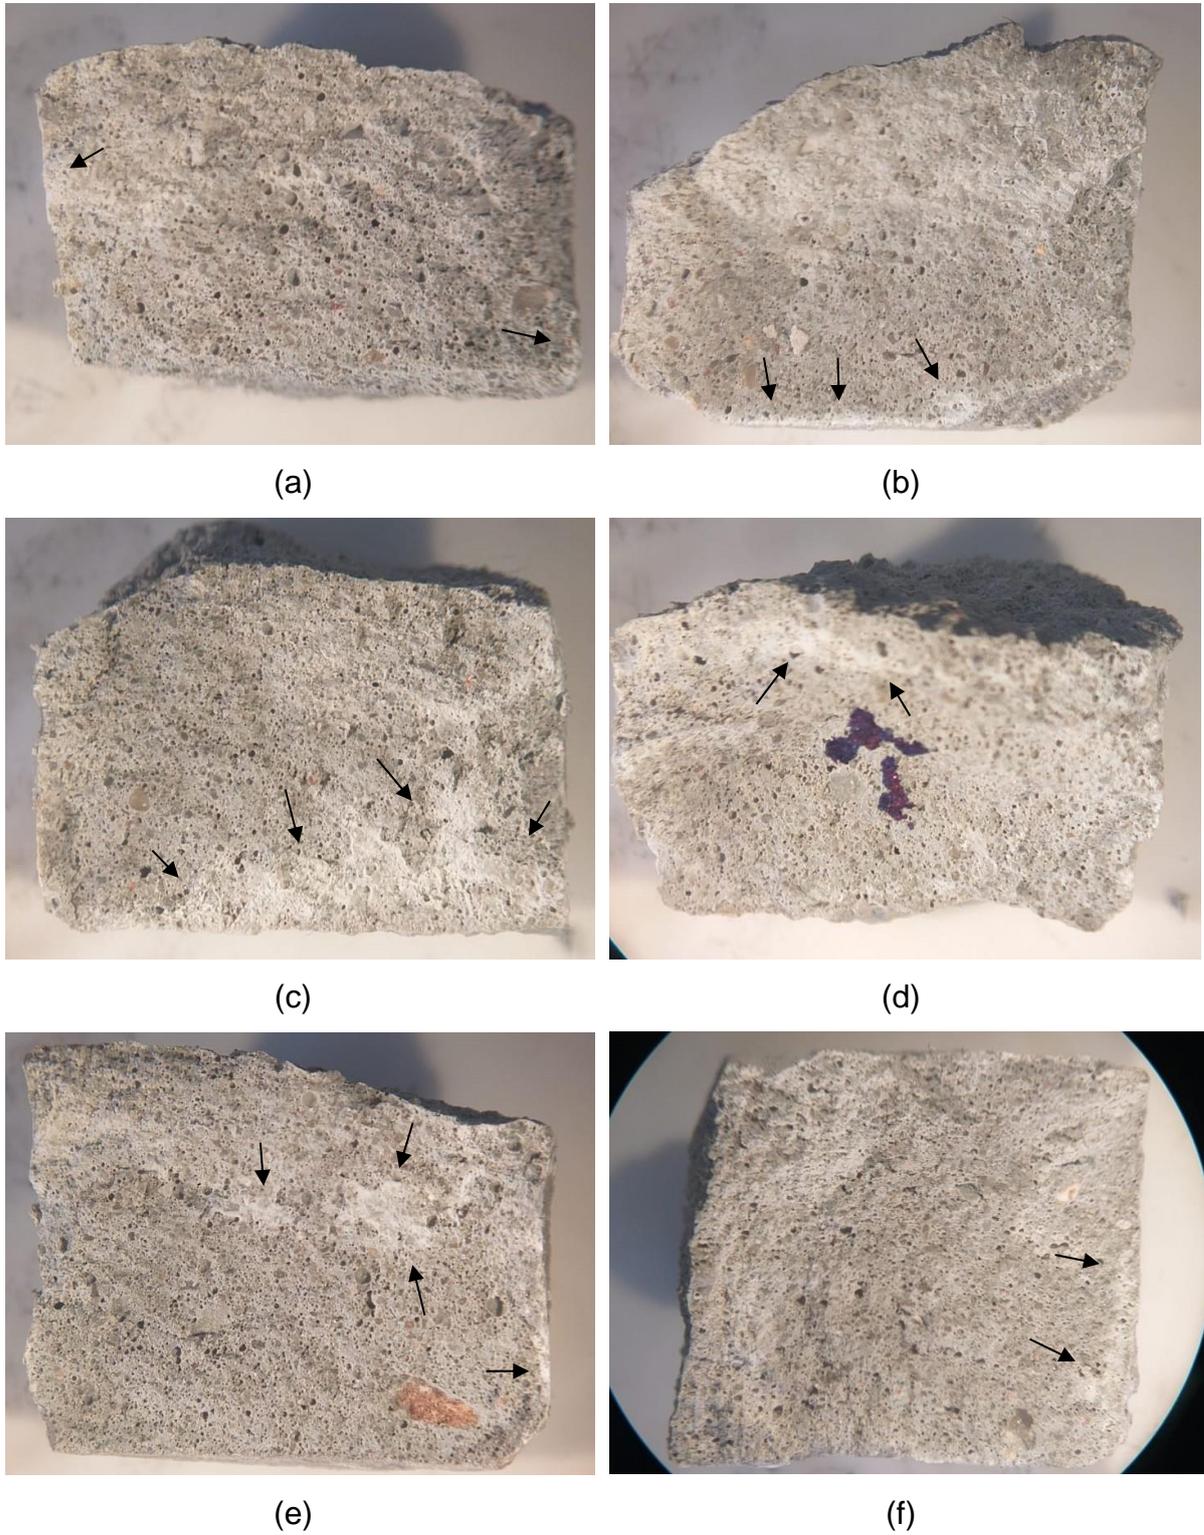
Figura 47 – Superfícies expostas das fissuras para análise por MEV das argamassas
(a) A-II 3, (b) A-V 1.1, (c) A-V 3, (d) B-I 1, (e) B-II 3 e (f) B-IV 4

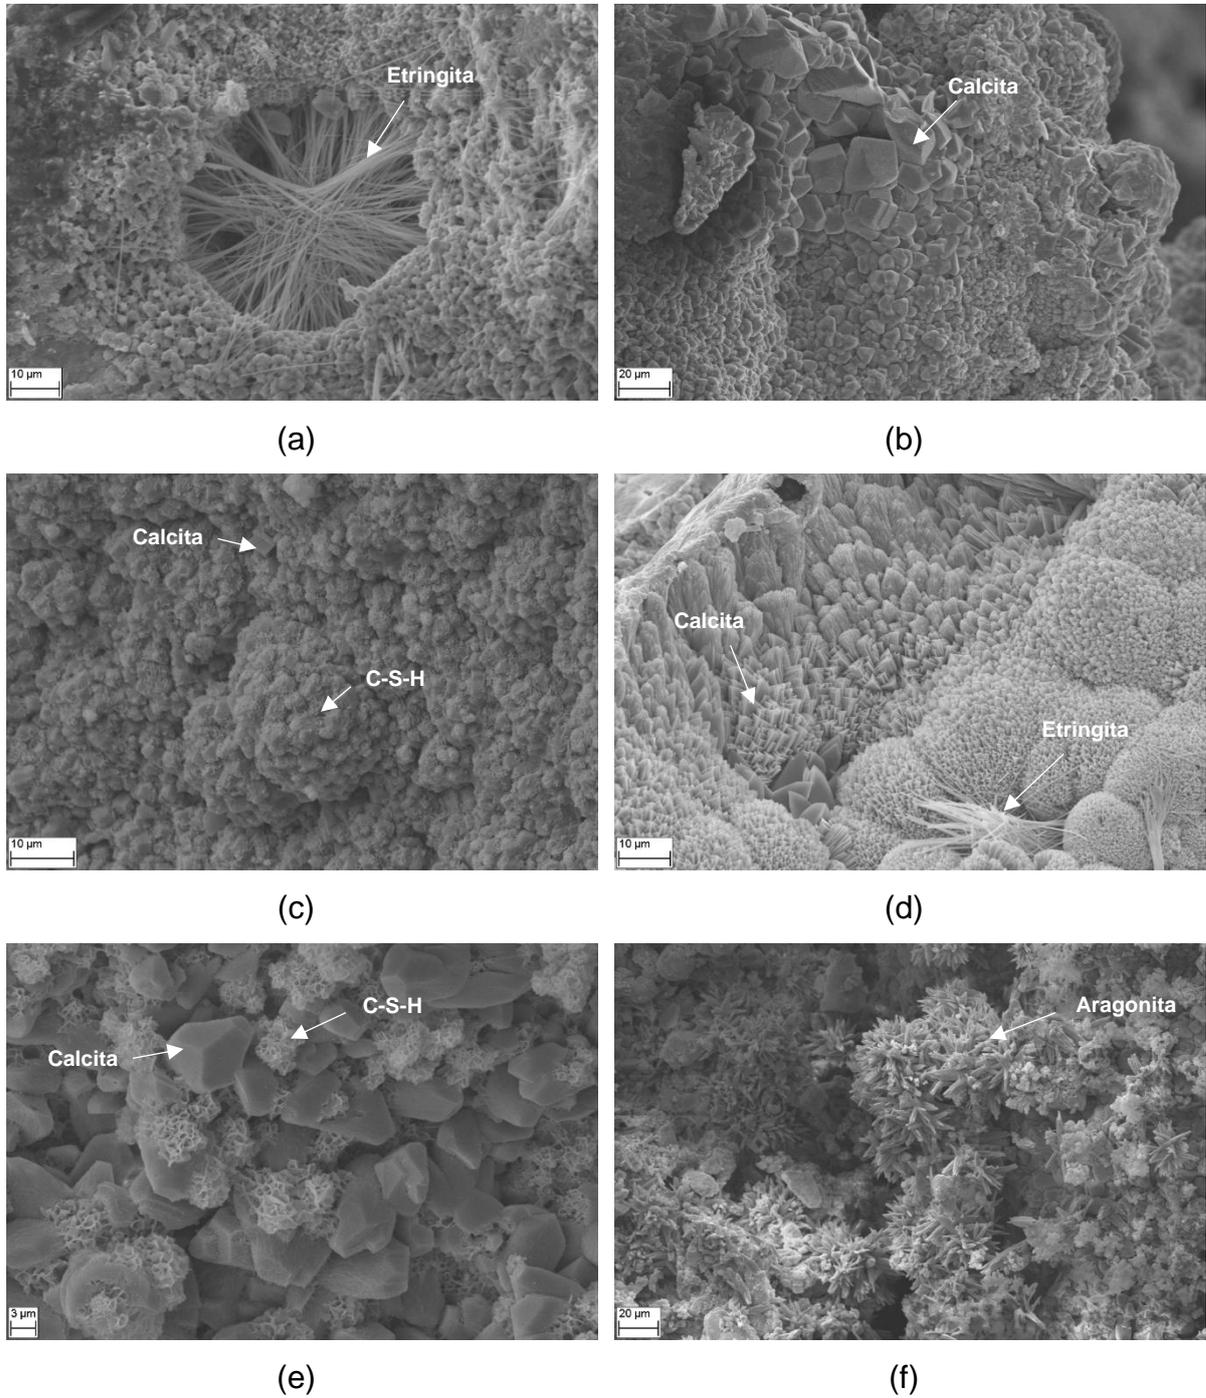
Figura 48 – Micrografias das argamassas (a, b) A-II 3, (c, d) A-V 1.1 e (e, f) A-V 3

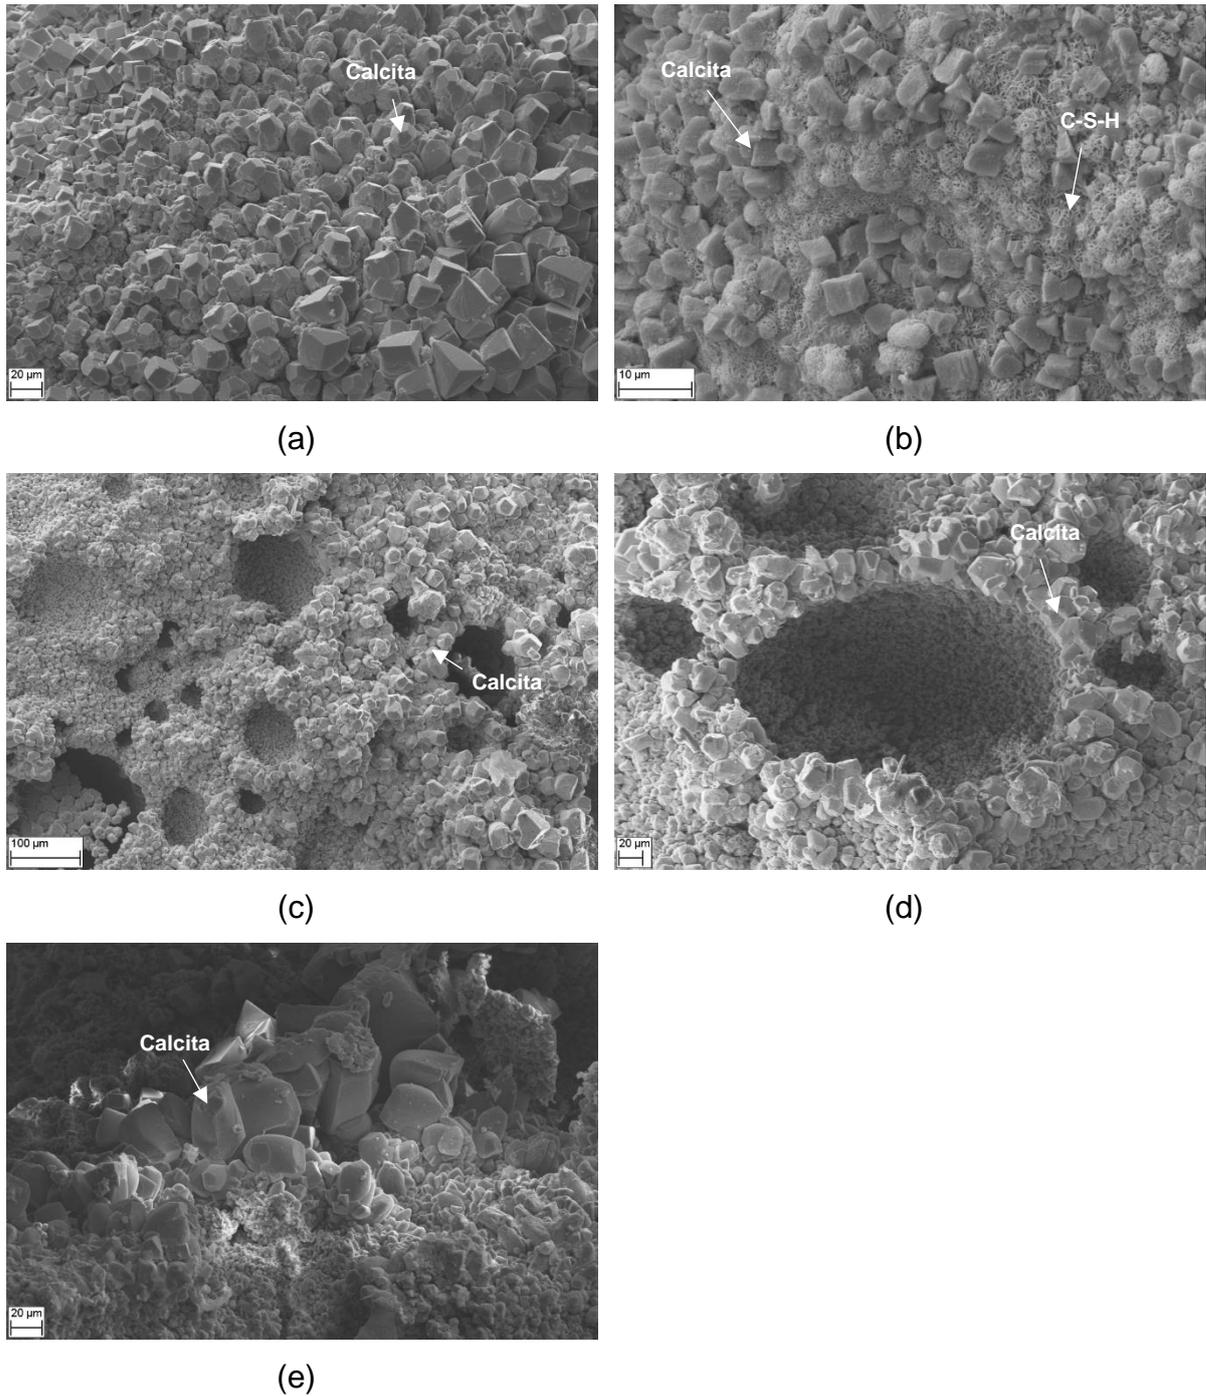
Figura 49 – Micrografias das argamassas (a, b) B-I 1, (c, d) B-II 3 e (e) B-IV 4

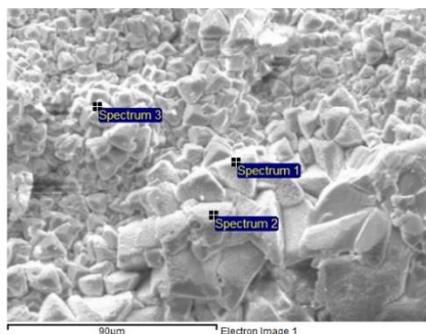
Figura 50 – Composição elemental de estrutura cristalina na amostra A-II 3

Elemento	% massa		
	Spectrum 1	Spectrum 2	Spectrum 3
C	42,55	41,89	35,75
O	42,26	35,64	43,90
Mg	0,38	-	-
Al	0,22	-	-
Ca	14,58	22,47	20,34

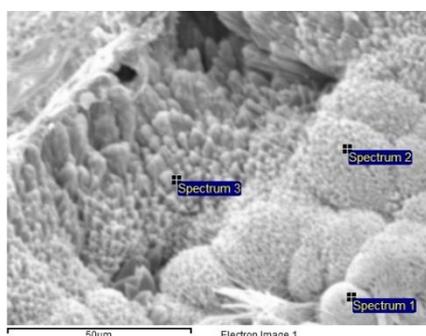
Figura 51 – Composição elemental de estrutura cristalina na amostra A-V 1.1

Elemento	% massa		
	Spectrum 1	Spectrum 2	Spectrum 3
C	38,06	36,39	34,06
O	50,44	52,23	44,36
Ca	11,50	44,36	21,58

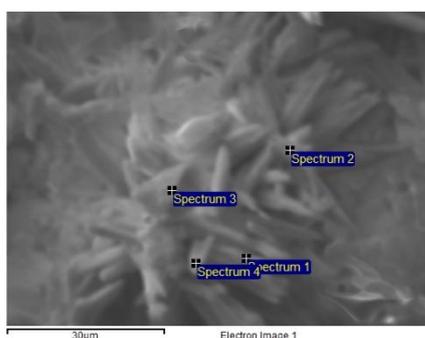
Figura 52 - Composição elemental de estrutura cristalina na amostra A-V 3

Elemento	% massa			
	Spectrum 1	Spectrum 2	Spectrum 3	Spectrum 4
C	20,43	23,71	27,88	17,79
N	-	-	9,16	-
O	40,86	42,75	35,23	41,26
Na	-	-	0,76	-
Mg	0,41	0,35	1,25	0,26
Al	-	-	-	0,09
Si	0,45	-	19,31	0,70
Ca	37,85	33,19	6,42	39,90

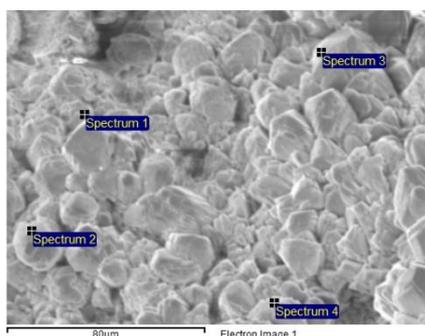
Figura 53 – Composição elemental de estrutura cristalina na amostra B-I 1

Elemento	% massa			
	Spectrum 1	Spectrum 2	Spectrum 3	Spectrum 4
C	30,51	40,32	31,43	39,40
O	41,00	46,43	45,26	48,90
Si	-	-	0,13	-
Ca	28,48	12,79	23,18	11,70
Fe	-	0,46	-	-

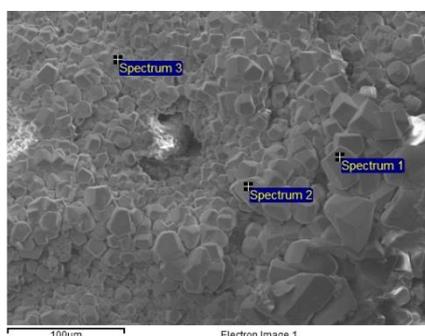
Figura 54 – Composição elemental de estrutura cristalina na amostra B-II 3

Elemento	% massa		
	Spectrum 1	Spectrum 2	Spectrum 3
C	38,89	42,81	23,30
O	37,16	43,94	33,97
Ca	23,95	13,24	42,74

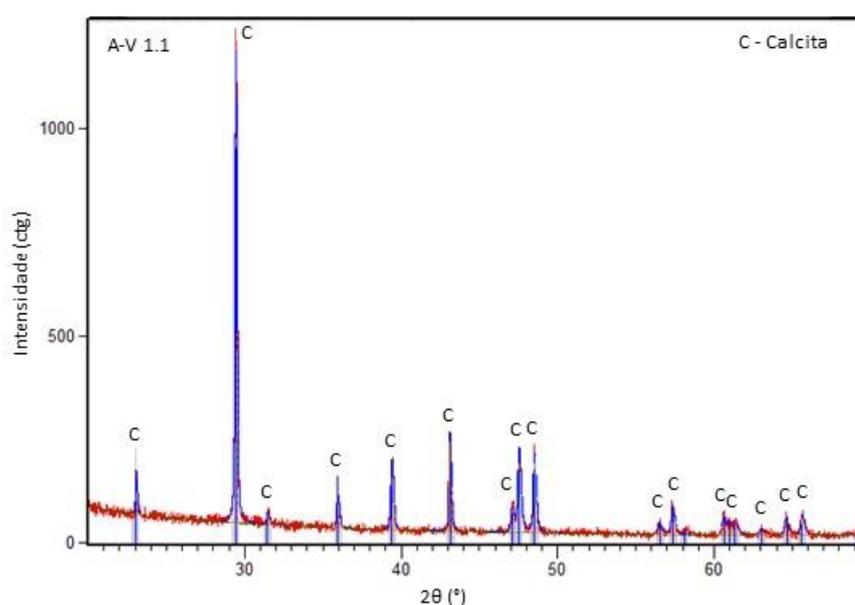
Figura 56 – Difratoograma da amostra A-V 1.1

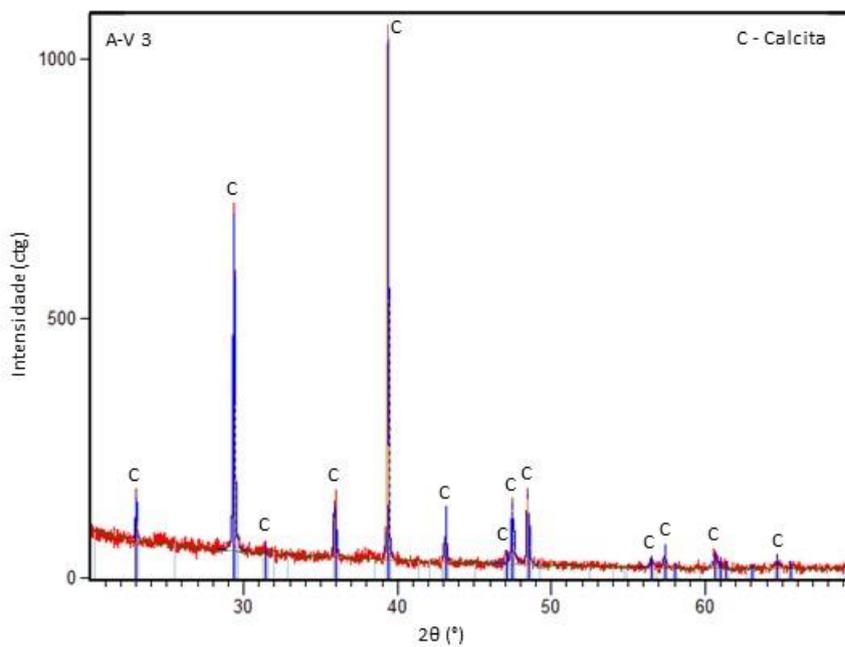
Figura 57 – Difratoograma da amostra A-V 3

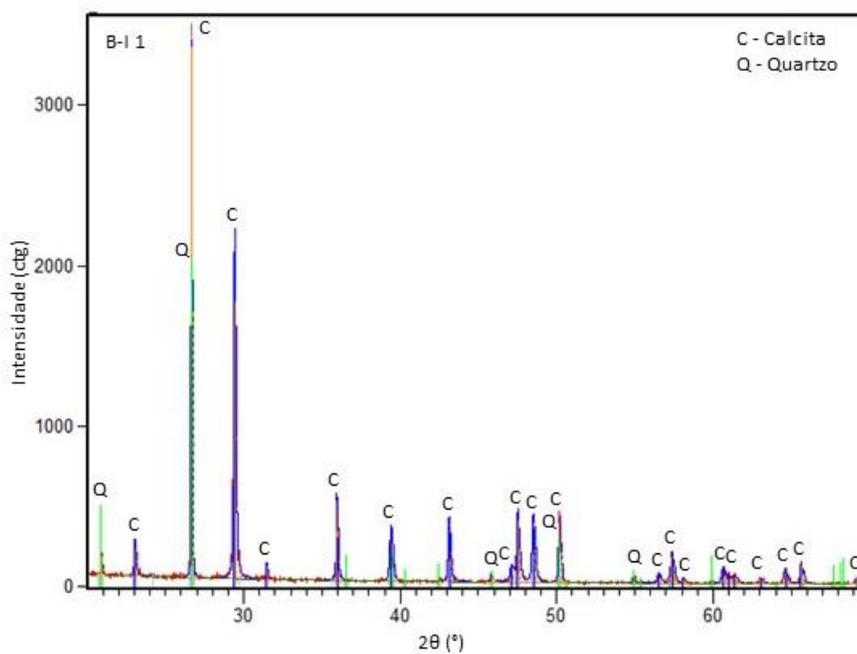
Figura 58 – Difratoograma da amostra B-I 1

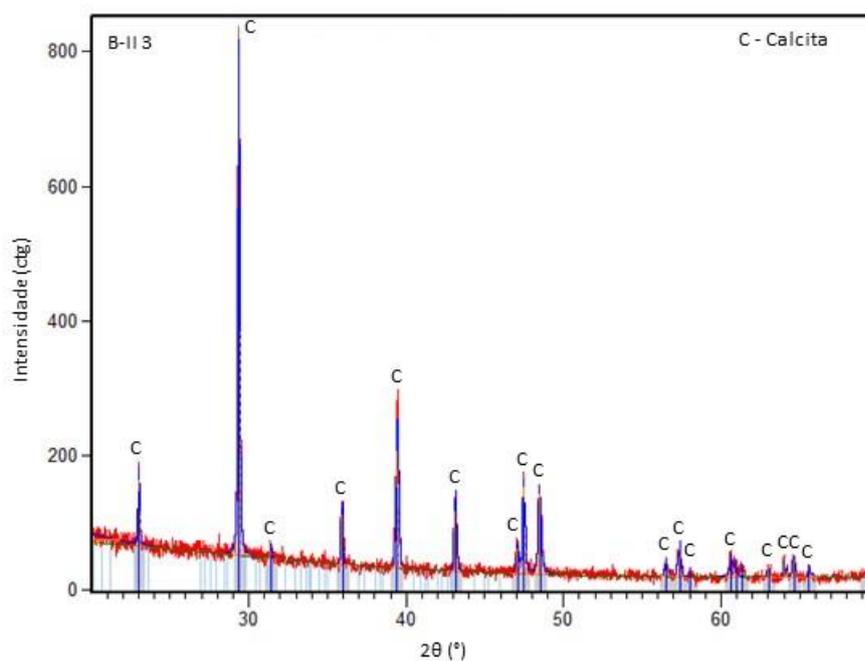
Figura 59 – Difratograma da amostra B-II 3

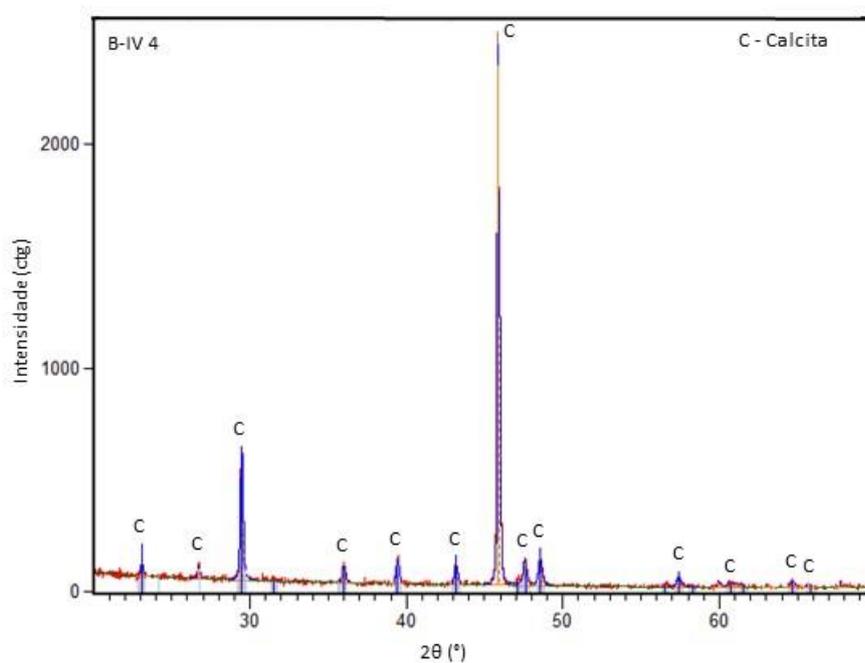
Figura 60 – Difratograma da amostra B-IV 4
