UNIVERSIDADE DO VALE DO RIO DOS SINOS
ESCOLA POLITÉCNICA
PROGRAMA DE PÓS-GRADUAÇÃO EM ENGENHARIA CIVIL

**AVALIAÇÃO DA INFLUÊNCIA DA ESPESSURA DO
REVESTIMENTO ARGAMASSADO E DO
CARREGAMENTO NO COMPORTAMENTO DA
ALVENARIA FRENTE A ALTAS TEMPERATURAS**

Dissertação apresentada ao Programa de Pós-Graduação em Engenharia Civil da Universidade do Vale do Rio dos Sinos - UNISINOS como requisito para a obtenção do título de Mestre em Engenharia Civil.

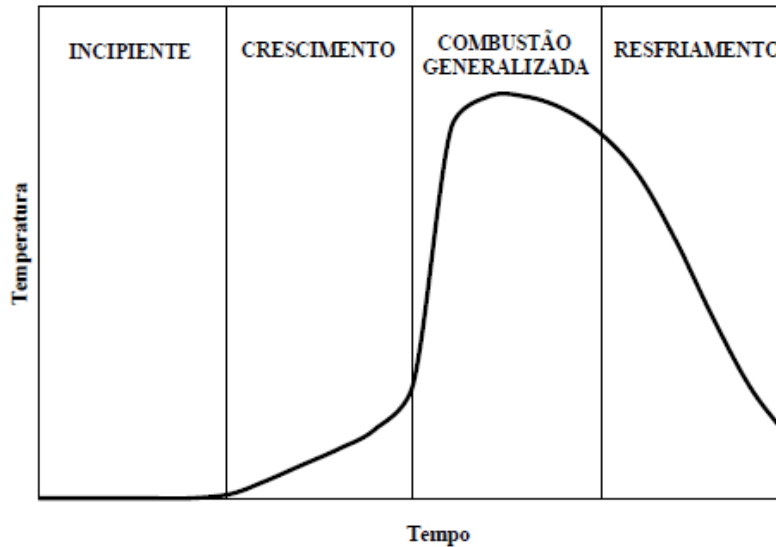
Figura 2 - Curva temperatura-tempo típica de desenvolvimento de incêndio

O desenvolvimento de incêndio geralmente apresenta quatro pontos distintos: incipiente, crescimento, combustão generalizada e resfriamento e obedecem a curva temperatura-tempo típica em seu processo de desenvolvimento (Figura 2), (BUCHANAN, 2001 apud ROSEMANN, 2011).

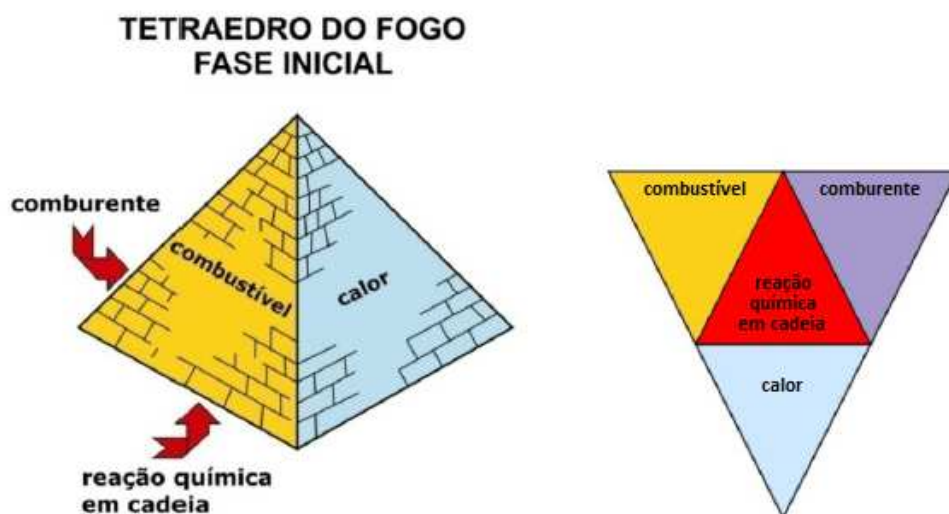
Figura 3 - Tetraedro do fogo

A combustão só acontece quando há combustível e oxigênio em quantidades adequadas, juntamente com um agente de calor para iniciar o processo da mistura. O tetraedro do fogo representa as partes constituintes (Figura 3). Retirando qualquer um desses componentes constituintes, o fogo é extinguido. (LIMA, 2005; SEITO et al., 2008; BRITZ, 2011).

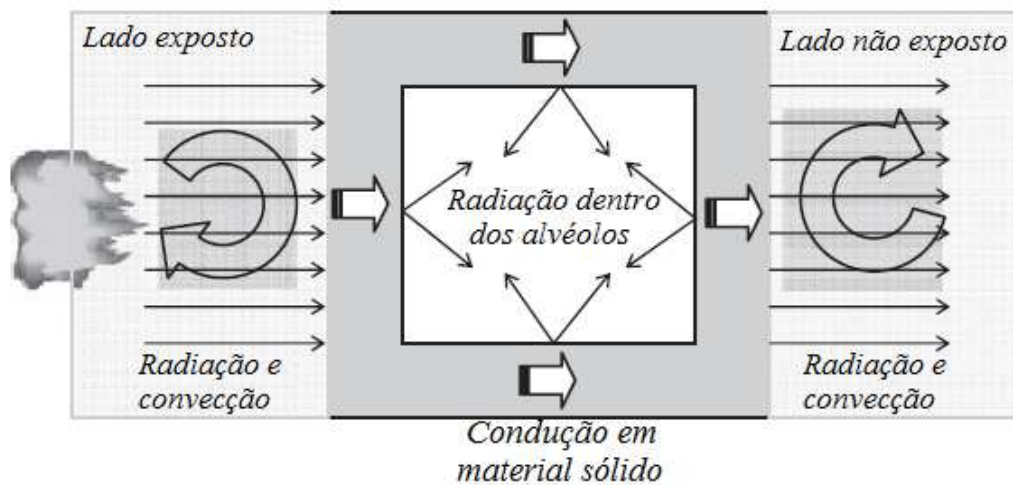
Figura 4 - Processo de transferência de calor através do bloco vazado

Segundo Silva (2004), a ação térmica oriunda da situação de incêndio é descrita pelos fluxos de calor por radiação e por convecção. O calor proveniente do fogo pode se propagar de três formas diferentes em uma edificação, através de condução, convecção e radiação. Para melhor entendimento, o processo de transferência de calor em blocos cerâmicos vazados é apresentado na Figura 4.

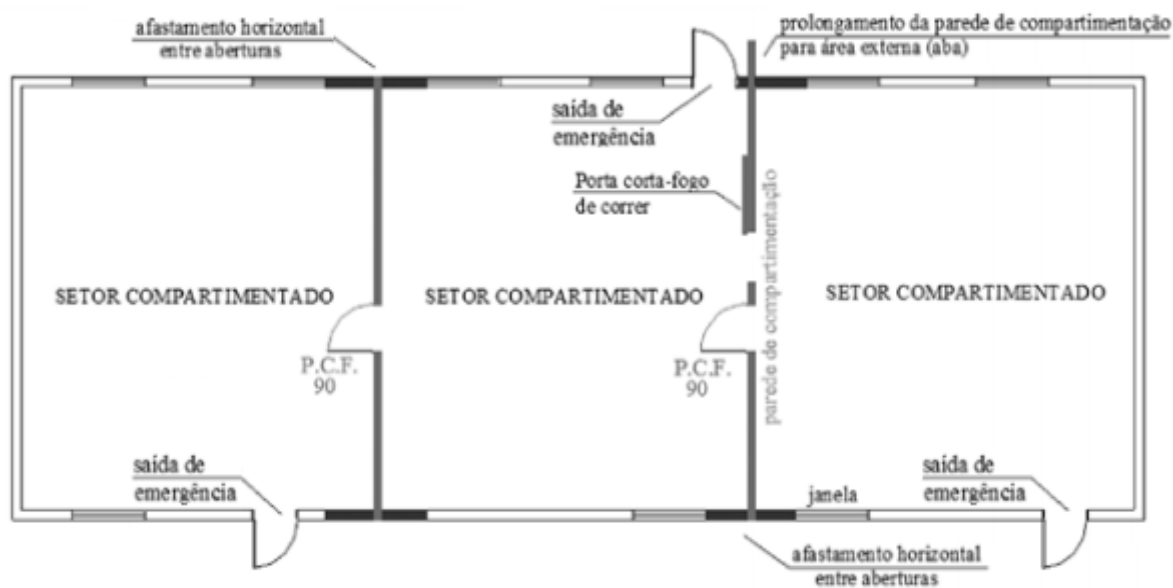
Figura 6 - Detalhes construtivos da compartimentação horizontal

A compartimentação pode ser vertical e horizontal. A compartimentação horizontal é uma medida que evita a propagação do incêndio no plano horizontal, limitando-o somente ao local de origem (Figura 6) (MARCATTI; COELHO FILHO; BERQUÓ FILHO, 2008).

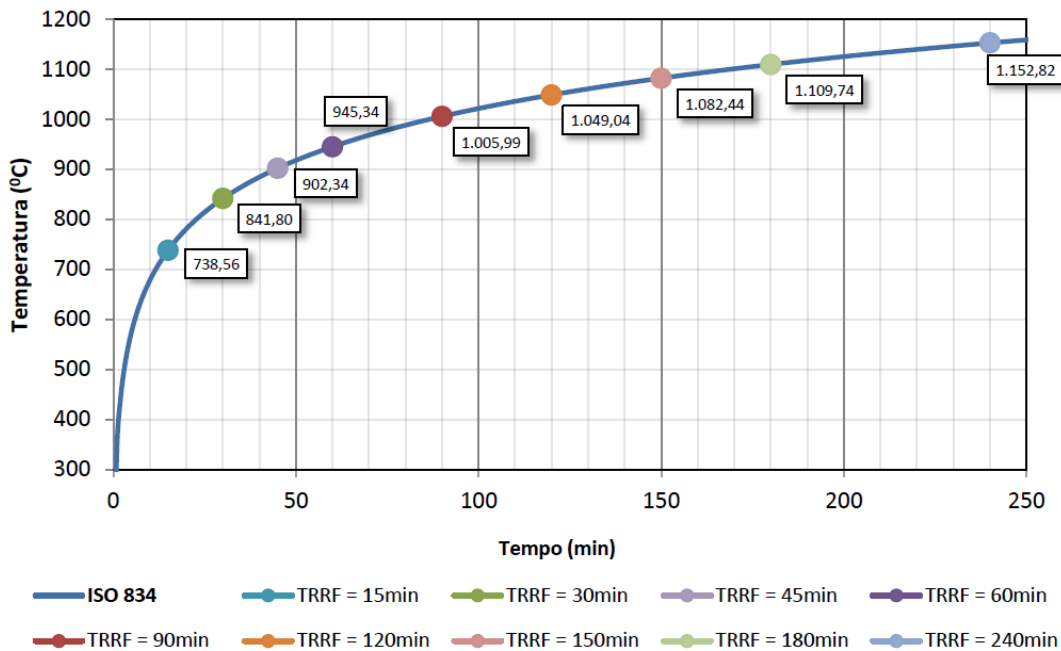
Figura 11 - Gráfico de elevação da temperatura

comportamento destes, em caso de um incêndio real. A Figura 11 elucida de forma gráfica os valores apresentados na Tabela 3 .

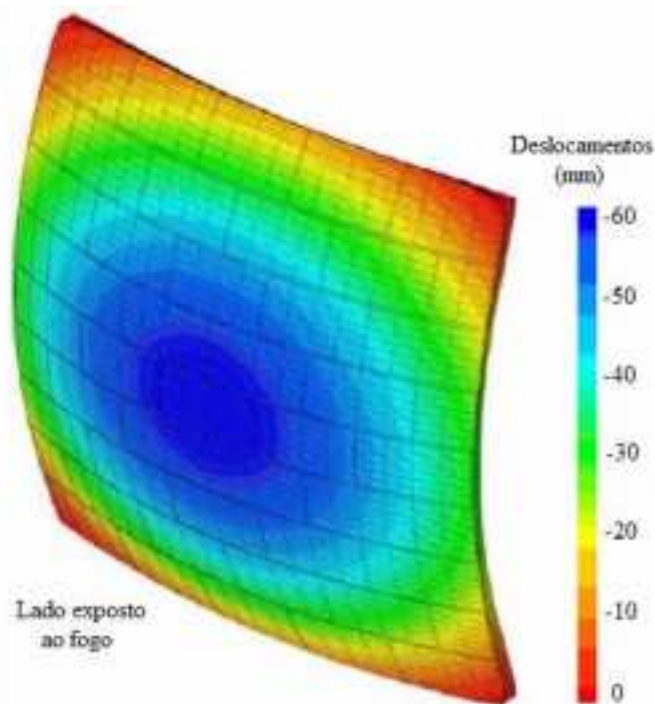
Figura 13 - Deslocamento da parede para fora do plano aos 42 min

Quando a alvenaria é submetida a um gradiente de temperatura, as diversas camadas que compõem essa parede, ao longo da espessura, se deformam de maneira desigual, tendendo a formar um arqueamento para o lado de maior temperatura. A Figura 13 mostra o comportamento encontrado por Nguyen et al. (2009).

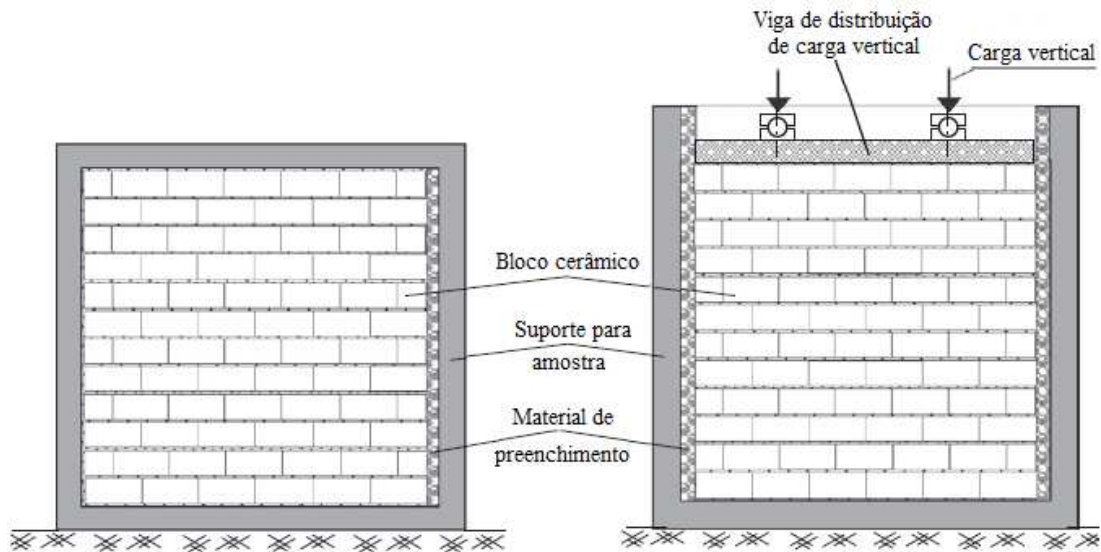
Figura 16 - Configuração das amostras testadas, esquerda amostra sem carga e direita amostra com carga

amostras não possuíam vinculação com o suporte, somente com o carregamento, que, através de uma viga superior, foi distribuído uniformemente nos elementos (Figura 16).

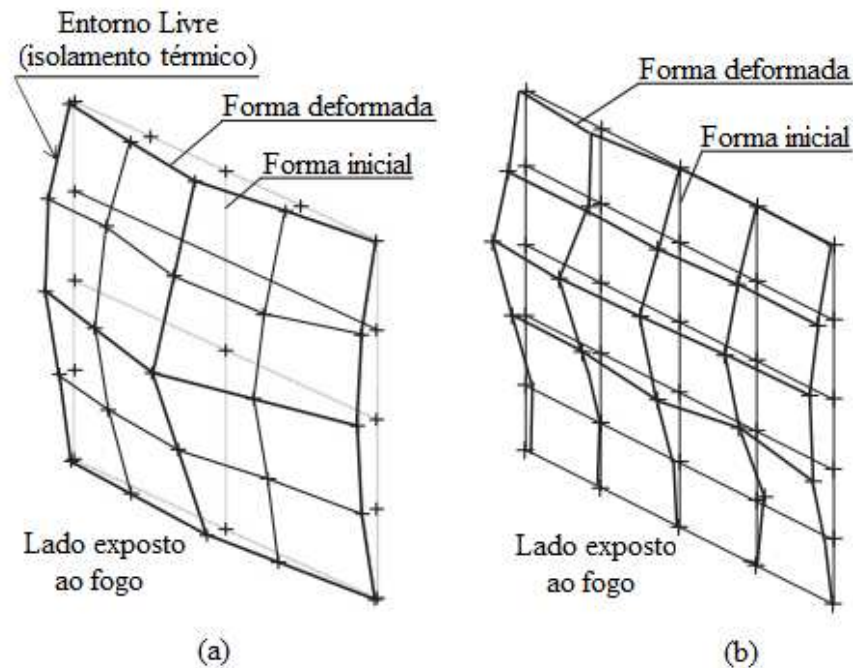
Figura 17 - Representação das deformações de uma alvenaria exposta ao fogo (a) sem carregamento e (b) com carregamento

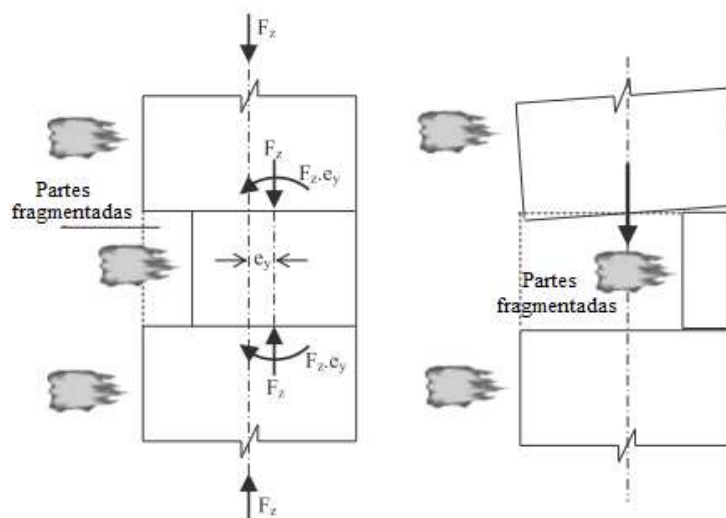
Figura 18 - Lascamento induzindo o efeito de 2ª ordem

Para Nguyen e Mefteh (2012), a ocorrência simultânea do spalling e aplicação das cargas verticais, aumenta o momento fletor, devida a excentricidade da carga aplicada induzida pelo spalling (Figura 18).

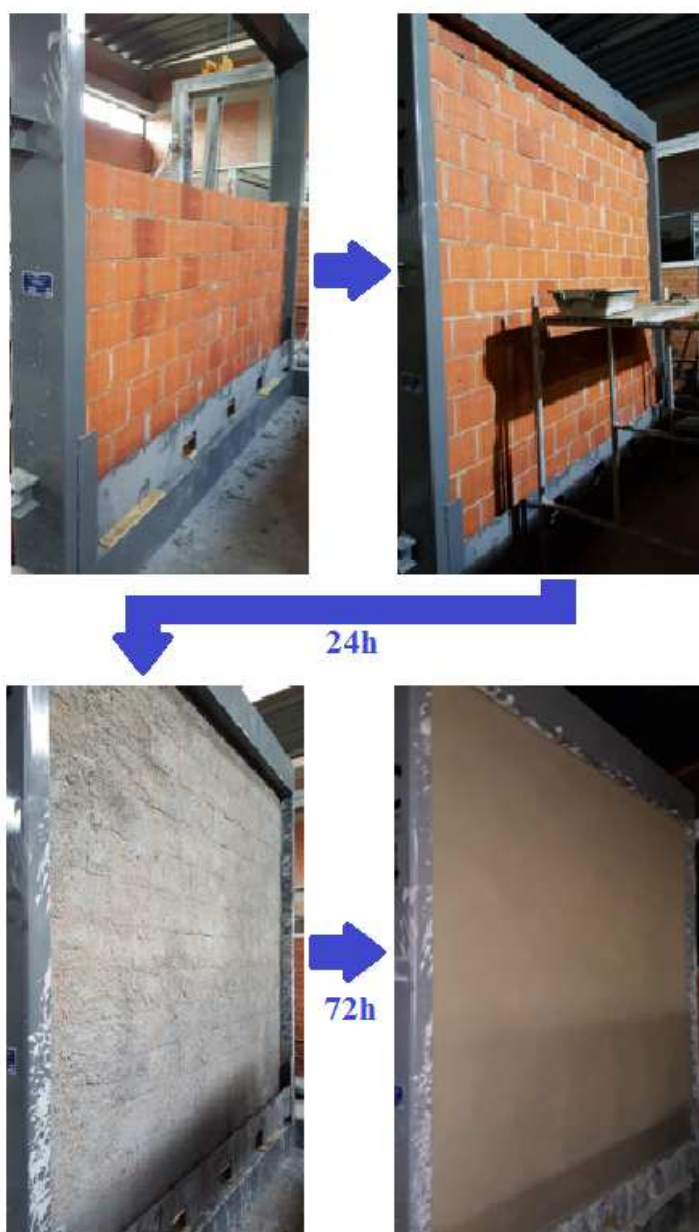
Figura 20 - Processo de confecção das amostras

A produção das amostras se iniciou com o assentamento dos blocos cerâmicos com juntas parciais vertical e horizontal. As juntas são parciais quando o preenchimento argamassado não é em toda a superfície. O assentamento foi feito em pórticos metálicos de 3,15 x 3,00 m, para facilitar a movimentação da mesma até o forno vertical, para posterior realização dos ensaios de resistência ao fogo, sendo que as amostras foram movimentadas após 55 dias de cura e os ensaios foram realizados no 56º dia de cura. Após 24h da execução da amostra estar concluída, fez-se o chapisco no traço 1:3 (cimento: areia grossa, em volume), e transcorridas 72h, aplicou-se o revestimento com argamassa estabilizada nas amostras. A carga de 10 tf/m foi definida pela limitação do equipamento. Na Figura 20 está representado todo o processo de confecção das seis amostras.

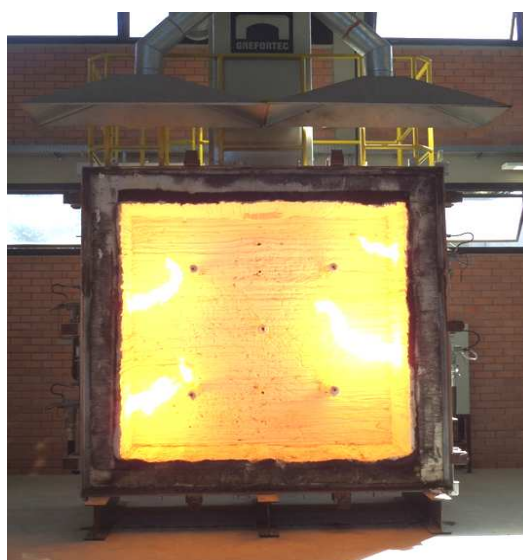
Figura 22 - Forno vertical

A curva de aquecimento padrão seguiu os preceitos da ISO 834-1 (ISO, 1999). Foram verificados os critérios estabelecidos pela ABNT NBR 15575 (ABNT, 2013), quanto à estabilidade estrutural, estanqueidade a gases e fumaça e isolamento térmico. O forno vertical (Figura 22) possui quatro queimadores, dois de cada lado, não permitindo que as chamas incidam diretamente na amostra, somente o calor gerado. Os queimadores utilizam GLP e possuem capacidade térmica de 1200°C, de marca Grefortec e modelo GFT 03276 FG.

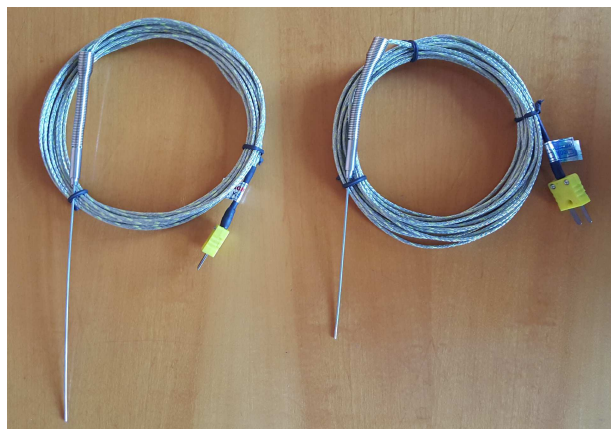
Figura 28 – Termopares Ø1,5 mm

Os termopares utilizados foram de dois tipos: os do tipo K, de Ø6 mm, para medição da temperatura na parte interna do forno e na face exposta ao fogo; e os termopares que foram dispostos ao longo da espessura, para medição do gradiente de temperatura e os colocados na face não exposta, do tipo K, de Ø1,5 mm (Figura 28). Os termopares dispostos na face externa foram acoplados em discos de cobre de Ø 30 mm, com 0,2 mm de espessura.

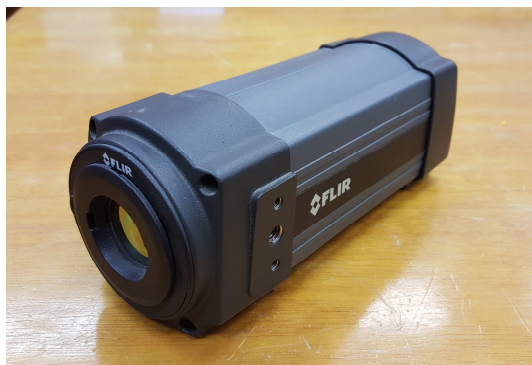
Figura 29 - Câmera termográfica, marca FLIR

A câmera termográfica utilizada é da marca Flir (Figura 29), modelo A320, com resolução de 320 x 240 pixels, com sensibilidade ao comprimento de onda de 7,5 a 13 μm , temperatura de 0°C a 350°C, e resolução térmica de $\pm 2^\circ\text{C}$, utilizada para analisar a distribuição da temperatura no interior do forno, bem como facilitar o operador na hora de verificar a estanqueidade de gases e fumaça da amostra durante o ensaio.

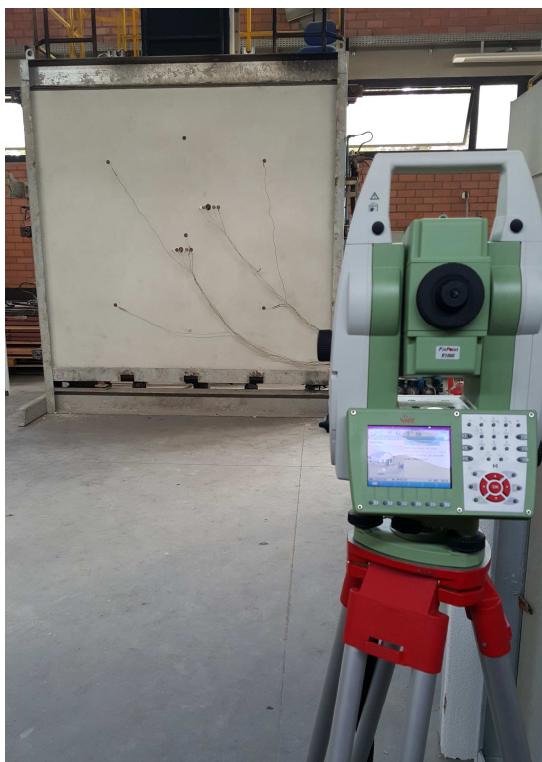
Figura 30 - Leituras na amostra com estação total

O levantamento dos dados de deslocamento da amostra foram realizados utilizando uma estação total, marca Leica, modelo TS 15, de precisão angular de $\pm 3''$, e linear de $\pm(1 \text{ mm} + 1,5 \text{ mm km}^{-1})$ e foi posicionada em um tripé metálico, a 6 m da face não exposta, como mostra na Figura 30.

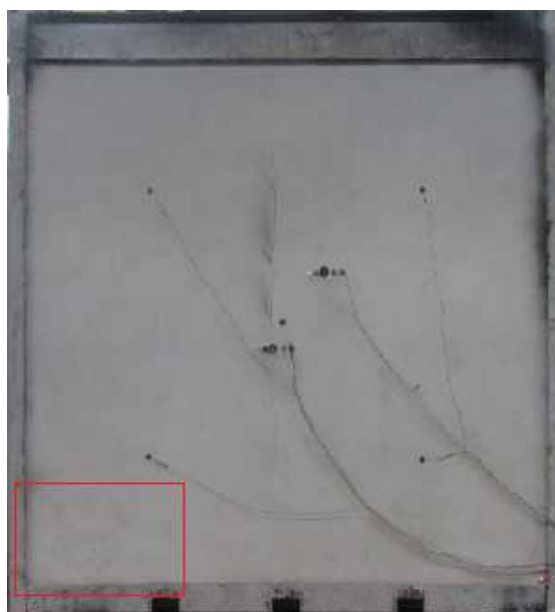
Figura 33 - Fissura lateral esquerda inferior

O local com coloração em tom avermelhado indica pontos com temperaturas mais elevadas, quando comparadas a áreas mais escuras (azuladas). Nestes locais, percebeu-se um ponto de fuga de temperaturas quentes da face interna da amostra para a face externa. Após realizado o ensaio de estanqueidade, notou-se que a amostra permanecia estanque a passagem de gases quentes. A última ocorrência encontrada foi aos 11 minutos, sendo uma fissura do lado esquerdo inferior da amostra (Figura 33). Após essa ocorrência, a parede permaneceu íntegra até as 4h de ensaio.

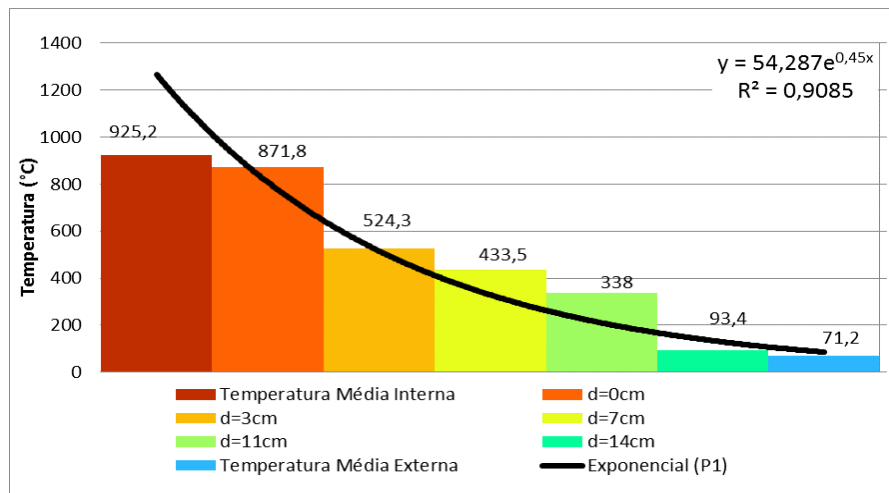
A evolução da temperatura medida pelos termopares na parede P1 está apresentada nas Figura 34 à Figura 37, correspondendo aos 30, 60, 120 e 240 minutos de ensaio, respectivamente.

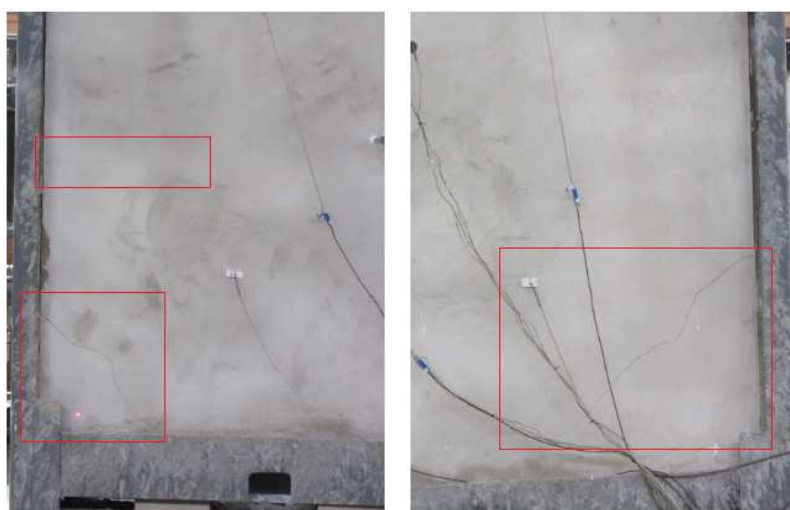
Figura 50 - Fissura horizontal e oblíqua

No sexto e nono minutos surgiu, respectivamente, uma fissura horizontal à esquerda da amostra e uma fissura oblíqua nas extremidades inferiores, como pode ser visto na Figura 50.

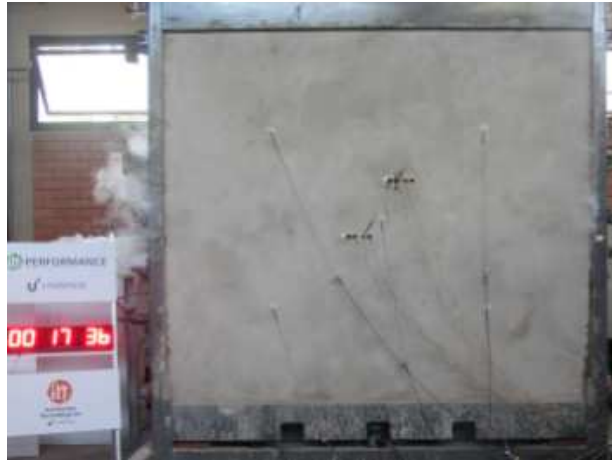
Figura 59 - Fumaça expelida pela fissura vertical e seu entorno

Nos 17 minutos, surgiram os primeiros sinais de fumaça na fissura vertical, vista na Figura 59. A temperatura dos gases expelidos era, aproximadamente, de 68,2°C, de acordo com a curva padrão da ISO 834-1 (ISO, 1999), a temperatura do forno em contato com a face exposta às chamas foi de 760°C.

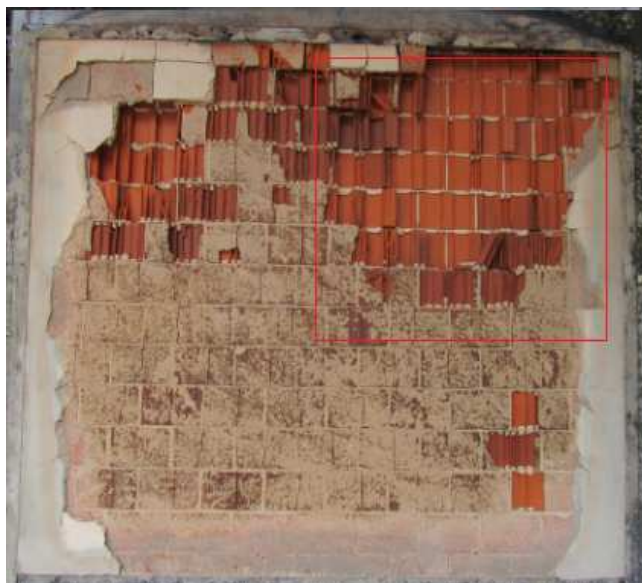
Figura 65 - Amostra P4 após ensaio de resistência ao fogo

A Figura 65 retrata a face exposta ao fogo durante o ensaio de resistência ao fogo, nota-se que houve deslocamento de todo revestimento em argamassa exposto, inclusive com o lascamento do bloco cerâmico.

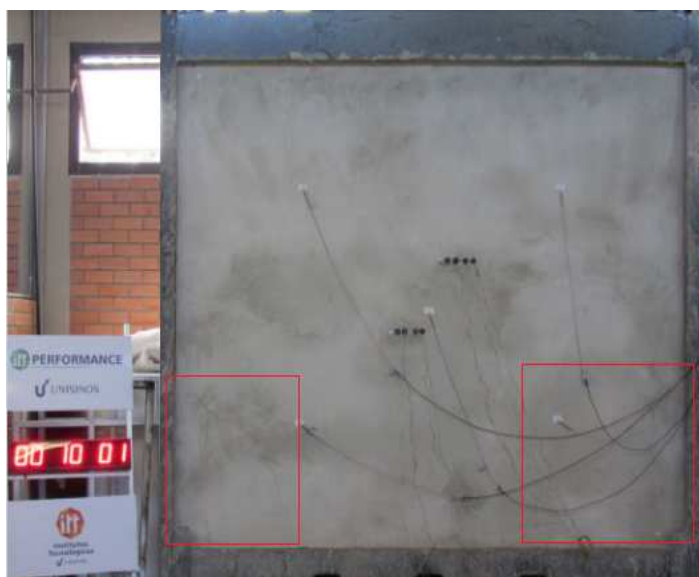
Figura 69 - Surgimento de fissuras oblíquas

Nos primeiros 10 minutos, a amostra não apresentou ocorrência alguma, porém, transcorridos esses 10 minutos iniciais, a amostra apresentou fissuras oblíquas nas extremidades inferiores como apresentado na Figura 69, localização onde apresentou menor deslocamento devida a restrição.
