**RISCOS GRAVES E IMINENTES PARA ATIVIDADE DE ESCAVAÇÃO EM OBRAS**  
**DE SANEAMENTO BÁSICO EM IVOTI/RS**

Artigo apresentado como requisito parcial  
para obtenção do título de Especialista em  
Engenharia de Segurança do Trabalho,  
pelo Curso de Especialização em  
Engenharia de Segurança do Trabalho da  
Universidade do Vale do Rio dos Sinos –  
UNISINOS

## **RISCOS GRAVES E IMINENTES PARA ATIVIDADE DE ESCAVAÇÃO EM OBRAS DE SANEAMENTO BÁSICO EM IVOTI/RS**

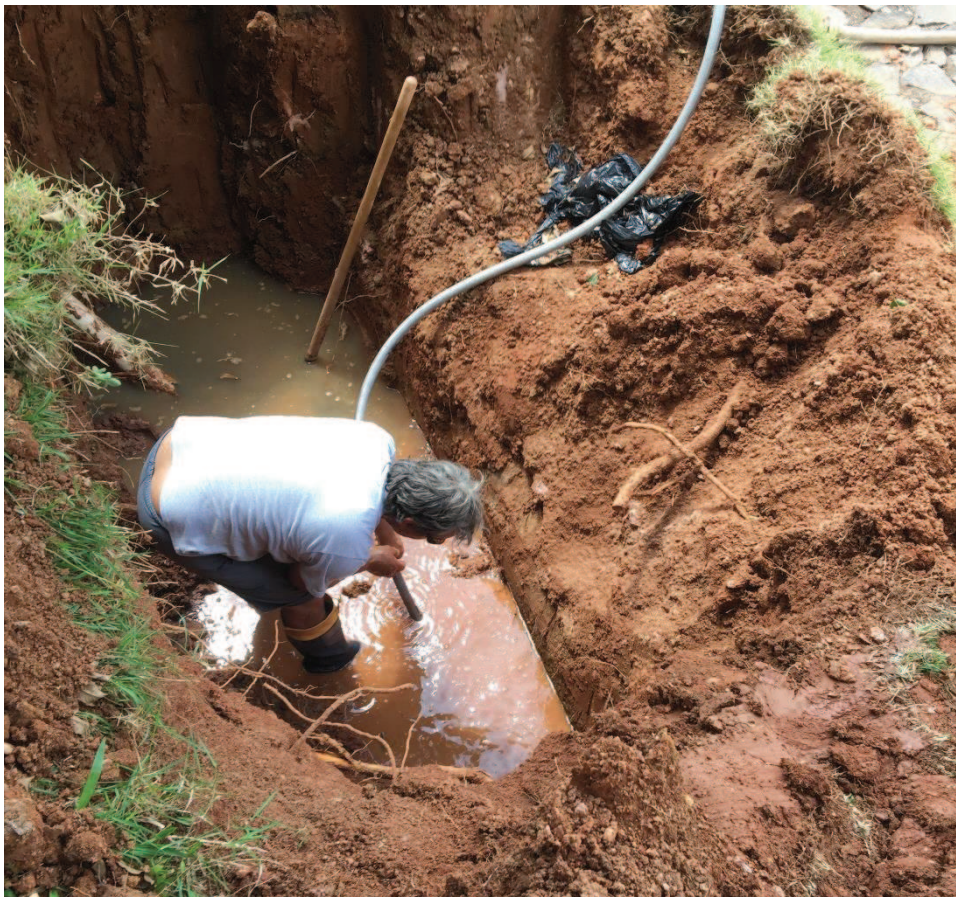
**Figura 7 – Situação 1**

Na **Figura 7**, observa-se uma vala a céu aberto para efetuar reparos em uma rede de esgoto, a qual, através do acúmulo de gordura e materiais não recomendados a serem encontrados em sistemas de esgoto tais como pedaços de madeira, brita entre outros. Esta vala foi aberta com auxílio de uma retroescavadeira para assim minimizar o tempo de trabalho para o reparo, o material retirado foi depositado na parte superior da foto para que posteriormente fosse utilizado para fechamento da vala. O acesso do colaborador foi realizado através do uso da pá como escora e descida pelo canto da vala. Foram utilizadas ferramentas manuais e com auxílio de um caminhão pipa com bomba, um hidro jato. Posterior ao serviço executado a vala foi preenchida com 10 centímetros de pó de brita e o restante até o nível do solo com o material que já estava presente anteriormente.

Conforme descrito acima, a – **Situação 1** desatende a itens da NR 18 de suma importância a integridade física do colaborador. Na **Tabela 2** está descrito os itens as quais a – **Situação 1** desatende, com cruzamento com a NR 28, a qual, estabelece valores de multa para cada critério/itens que são descumpridos em qualquer NR.

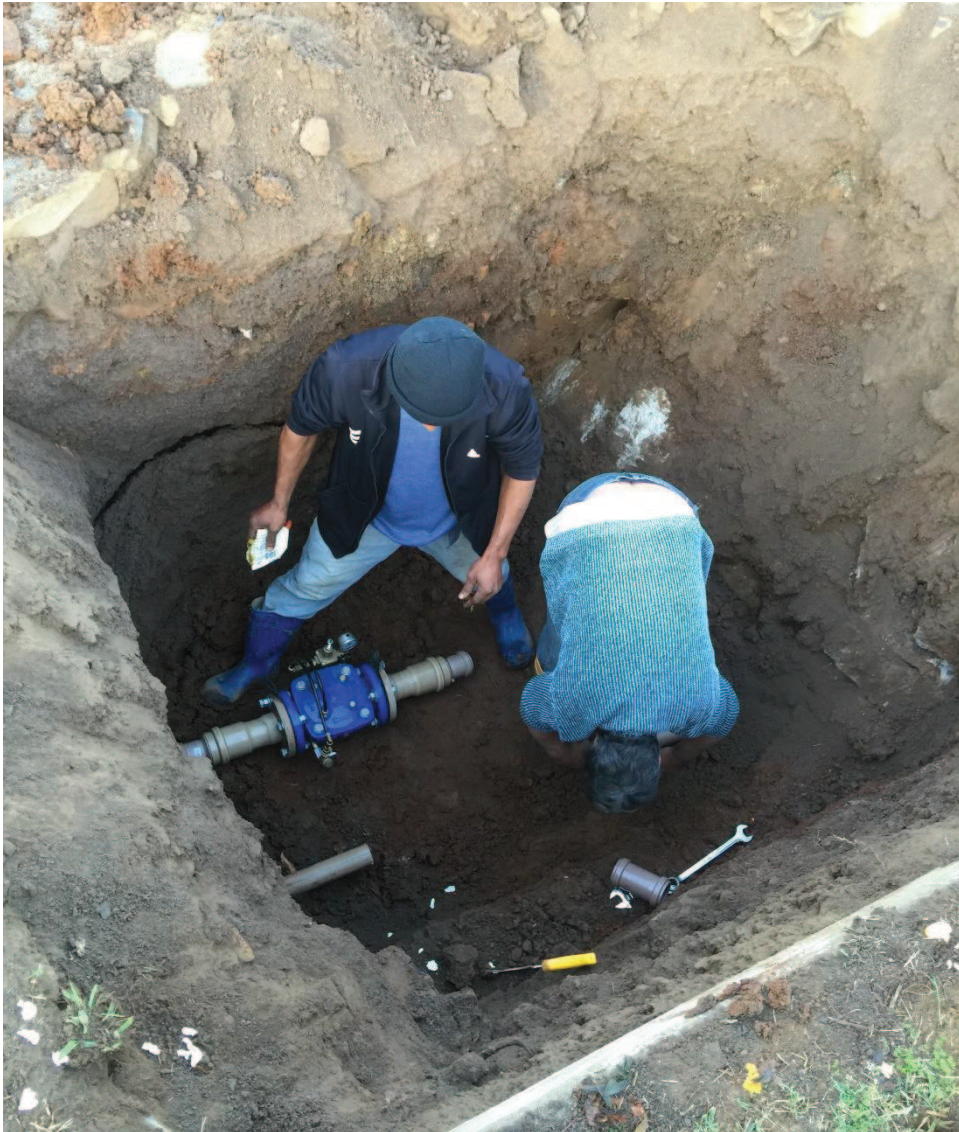
**Figura 8 – Situação 2**

Na **Figura 8**, observa-se uma vala a céu aberto para efetuar instalação de uma válvula de redução de pressão na rede de água, esse serviço foi necessário pois como a cidade aonde este estudo está sendo realizado consta declives acentuados a pressão da água em determinados pontos é alta demais, desatendendo as normas de instalações de água. Esta vala foi aberta com auxílio de uma retroescavadeira para assim minimizar o tempo de trabalho para o reparo, o material retirado foi depositado a cerca de 90 cm da extremidade da vala para que posteriormente fosse utilizado para fechamento da vala. O acesso do colaborador foi realizado através do uso da pá como escora e descida pelo canto da vala. Foram utilizadas ferramentas manuais para a execução deste serviço. Posterior ao serviço executado foi realizado uma caixa com pedra grés para permitir o acesso rápido a válvula, para que a pressão seja regulada conforme necessidade da cidade.

Conforme descrito acima, a – **Situação 2** desatende a itens da NR 18 de suma importância a integridade física do colaborador. Na **Tabela 3** está descrito os itens a quais a – **Situação 2** desatende, com um cruzamento com a NR 28, a qual, estabelece valores de multa para cada critério/itens que são descumpridos em qualquer NR.

Independente dos valores monetários envolvidos, a questão principal é o risco de um acidente grave. Nas – **Situação 2** e – **Situação 3**, não se visualiza nenhum tipo de escoramento lateral para impedir que os colaboradores sejam soterrados. E, se caso isso venha a acontecer, não existe plano de ação para retirá-los do local.

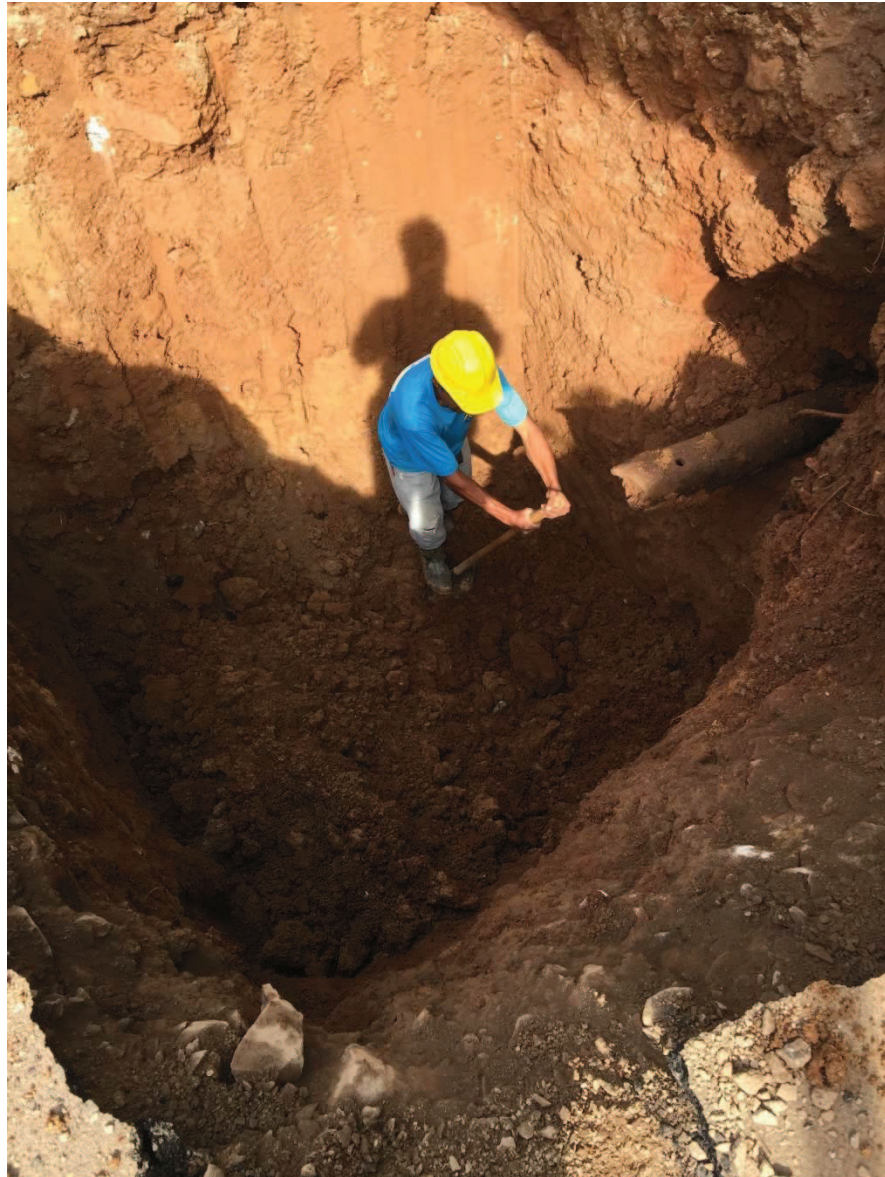
**Figura 9 – Situação 3**

Na **Figura 9** , se visualiza uma vala a céu aberto para efetuar reparo em tubulação de água, a qual, pelo desenvolvimento da cidade acabou por ser aterrado em cima do seu traçado. Sendo assim a altura do ponto da rede até a superfície é de 3,50 a 4,00 metros de profundidade. Esta vala foi aberta com auxílio de uma escavadeira hidráulica para assim permitir que o serviço fosse realizado pois a profundidade final não permitiria que a retroescavadeira chega-se a cota final e também minimizando o tempo de trabalho para o reparo, o material retirado foi depositado a cerca de 1,20 m da extremidade da vala para que posteriormente fosse utilizado para fechamento da vala. O acesso do colaborador foi realizado através do uso de corda e descida pelo canto da vala. Posterior ao serviço executado a vala foi preenchida com 10 centímetros de pó de brita e o restante até o nível do solo com o material que já estava presente anteriormente.

Conforme descrito acima, a – **Situação 3** desatende a itens da NR 18 de suma importância a integridade física do colaborador. Na **Tabela 4** está descrito os itens as quais a – **Situação 3** desatende, com um cruzamento com a NR 28, a qual, estabelece valores de multa para cada critério/itens que são descumpridos em qualquer NR.
