**UNIVERSIDADE DO VALE DO RIO DOS SINOS - UNISINOS  
UNIDADE ACADÊMICA DE PESQUISA E PÓS-GRADUAÇÃO  
PROGRAMA DE PÓS-GRADUAÇÃO EM ENGENHARIA CIVIL  
NÍVEL MESTRADO**

**INFLUÊNCIA DO LIXIVIADO DE ATERRO SANITÁRIO NAS PROPRIEDADES DE  
DIFERENTES CLASSES DE CONCRETO COMERCIAIS**

Dissertação apresentada como requisito parcial para obtenção do título de Mestre em Engenharia Civil, pelo Programa de Pós-Graduação em Engenharia Civil da Universidade do Vale do Rio dos Sinos - UNISINOS

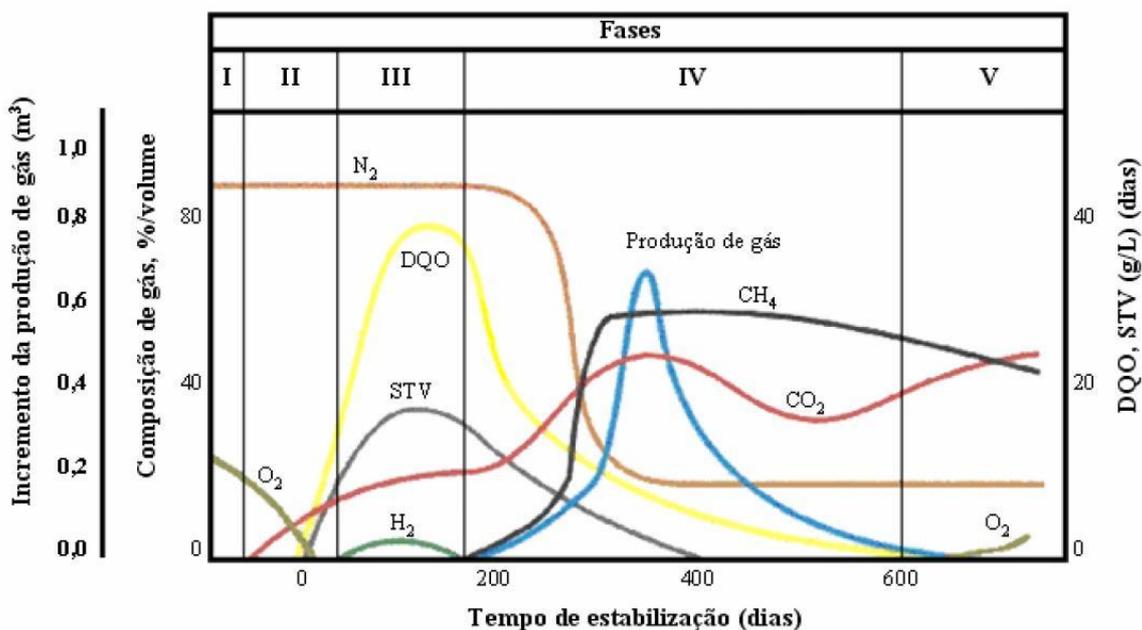
Figura 2 – Fases de estabilização dos resíduos sólidos urbanos

A seguir, apresenta-se um resumo das fases de estabilização dos resíduos sólidos urbanos em aterros sanitários, conforme relatado por Pohland e Harper (1987):

- Na Fase I, ocorre o ajustamento inicial do aterro sanitário, que está relacionado com a disposição dos resíduos e com o acúmulo inicial de umidade no interior do aterro. Esta fase é caracterizada pela curta duração, possuindo micro-organismos aeróbios e facultativos. Nesta fase, as bactérias aeróbias iniciam a biodegradação dos compostos orgânicos;

- Na Fase III, na qual ocorre a formação de ácidos, é quando se verifica a hidrólise dos resíduos. Os micro-organismos realizam a conversão dos compostos orgânicos biodegradáveis em ácidos graxos voláteis. Esse fato gera uma redução do pH, diminuindo a solubilização de compostos inorgânicos. Também há consumo dos nutrientes nitrogênio e fósforo devido ao crescimento desses microrganismos;

- Na Fase V, também chamada de maturação final, acontece a limitação da concentração de substrato e de nutrientes disponíveis, resultando na redução da atividade microbiológica. Ou seja, o lixiviado apresenta baixos teores de carga orgânica e, deste modo, a produção de gases também é reduzida. Por fim, o oxigênio e as espécies oxidadas podem reaparecer lentamente, aumentando o potencial redox. A degradação de matérias orgânicas

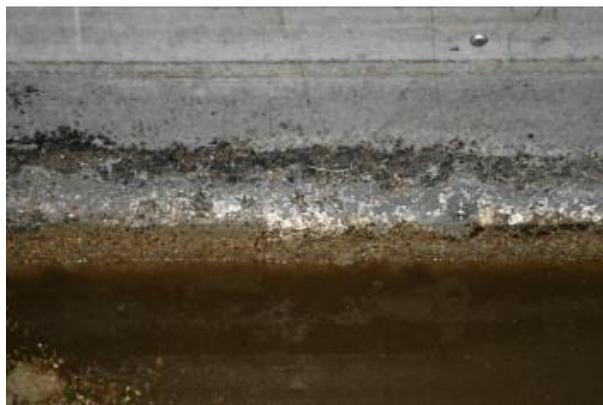
Figura 4 - Evidência de corrosão em tanques de remoção de areia em uma estação de tratamento de águas residuais

Os fatores contribuintes para a corrosão são os níveis de DBO, a alta concentração de sulfato e de sulfeto dissolvido, as altas temperaturas, a alta concentração de gás, a alta turbulência e os longos períodos de detenção, os baixos níveis de oxigênio dissolvido, a baixa velocidade da água e o baixo pH do efluente, não limitado apenas à tubulação de esgoto, mas também encontrado em estações de tratamento de águas residuais. Ocorrências de degradação do concreto nessas estruturas foram registradas em tanques de aeração (BARBOSA *et al.*, 2002), em fossas sépticas e em estações de bombeamento (SARICIMEN *et al.*, 2003).

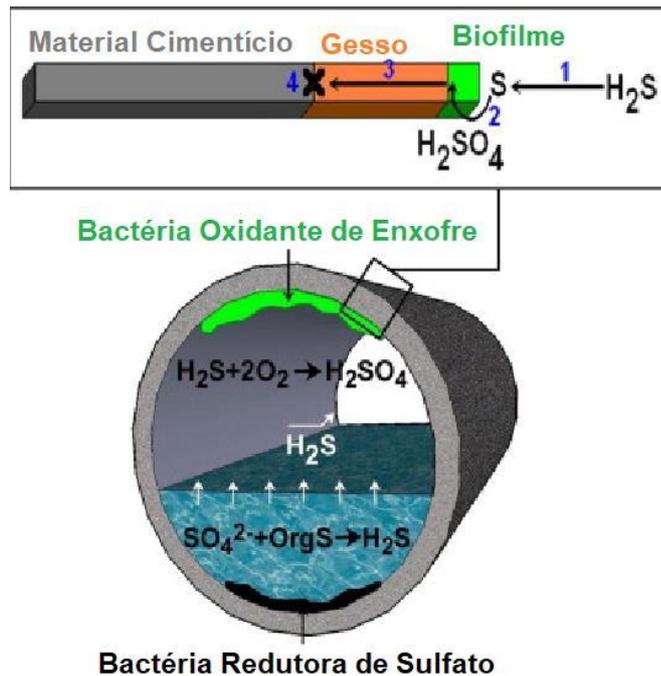
Figura 5 - Representação esquemática do ciclo de enxofre na rede de esgoto com as quatro etapas envolvidas na biodeterioração de materiais cimentícios

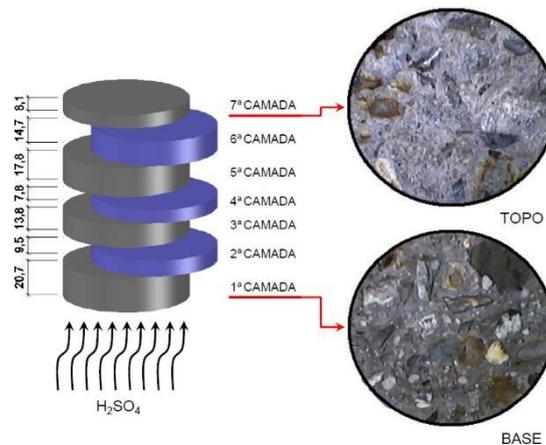
Figura 6 - Representação esquemática dos discos obtidos a partir do testemunho (milímetros) e detalhes da base e do topo previamente à retificação das faces

Fica evidente a distinta configuração morfológica das diferentes camadas do testemunho; esse fato demonstra que a degradação se dá de forma dessemelhante em função do microclima em que a matriz hidratada se encontra. Após essa observação, foram realizadas imagens através de MEV e análises por EDS. A Figura 7 mostra essas imagens e a identificação dos pontos em que foram realizadas as análises de EDS. A imagem A é referente à parede do reator UASB; a B, ao topo do testemunho de concreto extraído; e a C, à camada interna do concreto do testemunho. (HOPPE FILHO *et al.*, 2014).

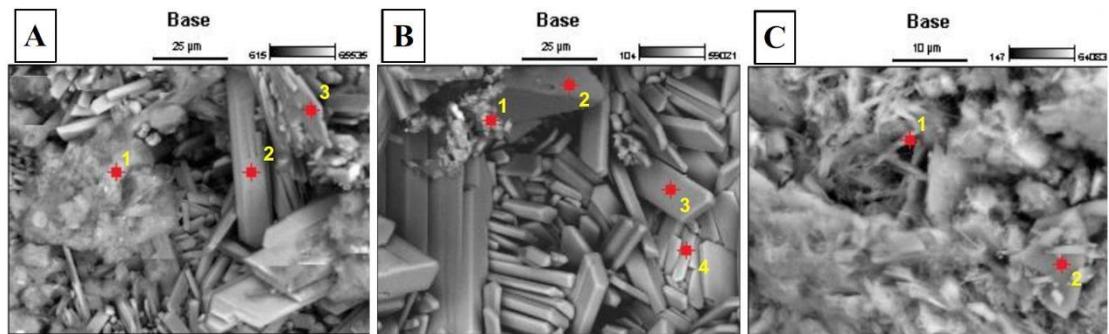
Figura 7 – Imagens obtidas por MEV: A) parede do reator UASB; B) topo do testemunho extraído. C) Camada interna do concreto do testemunho

A morfologia retangular dos cristais apresentados nas imagens A e B da Figura 7 caracteriza a gipsita, evidenciado a sua formação tanto na parede do reator UASB quanto no topo do testemunho. A Figura 8 apresenta a análise de EDS nos pontos onde foi detectada a degradação da estrutura do concreto.

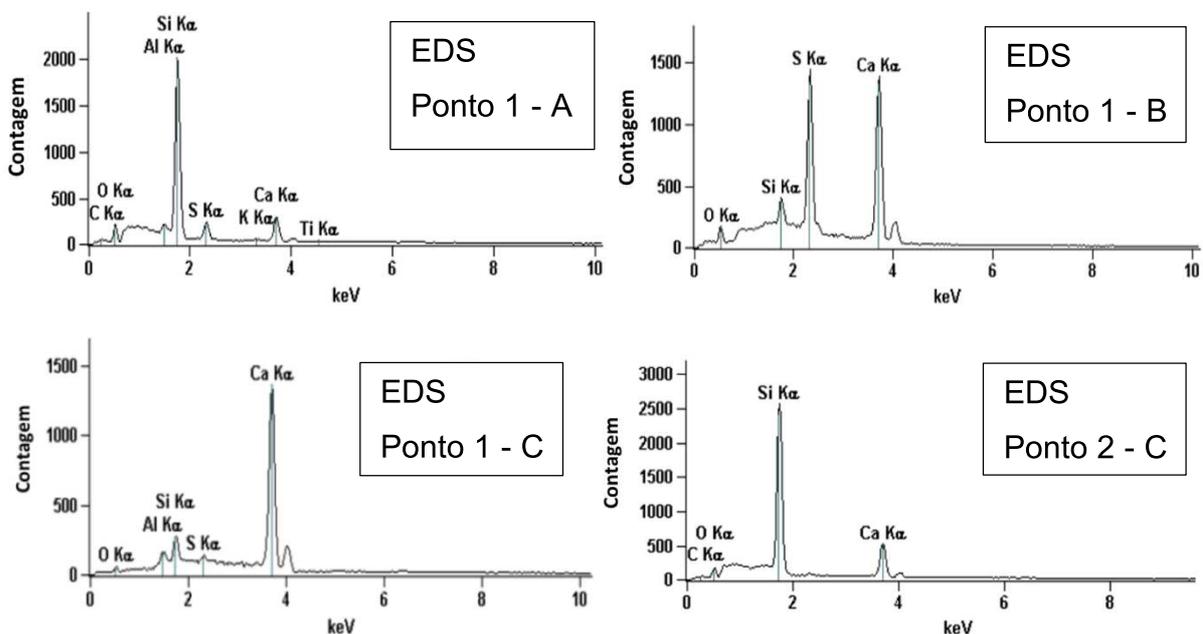
Figura 8 - Pontos de análise por EDS conforme pontos destacados na Figura 7

Através dos resultados apresentados na Figura 8, os pontos 1 - A e 1 - B mostram principalmente a presença de sílica, com resquícios de cálcio, enxofre e oxigênio, sendo provável que essa estrutura, sem forma definida, caracterize o gel de sílica ( $\text{Si}(\text{OH})_4$ ), proveniente da decomposição do C-S-H, sobreposto com frações de gipsita. O ponto 1 - C, constituído de cálcio e sílica, com a presença de alumina,

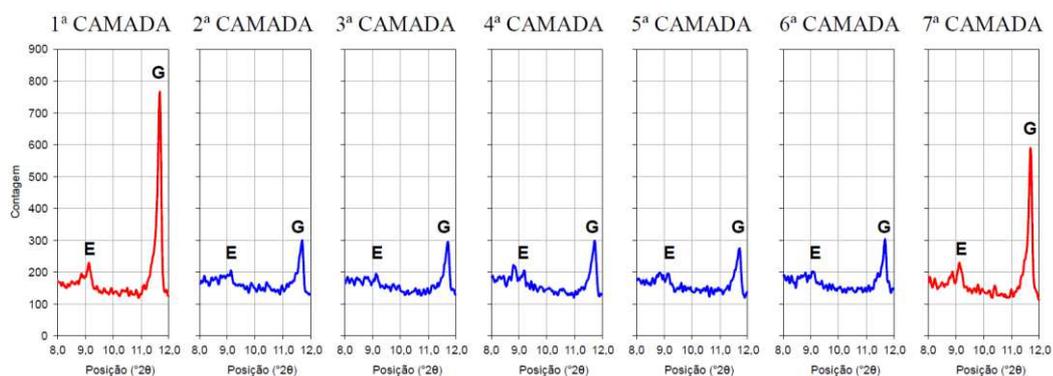
Figura 9 - Difratogramas das camadas de concreto do testemunho extraído da laje de cobertura do reator UASB, com destaque à região de pico de máxima intensidade da etringita e da gipsita

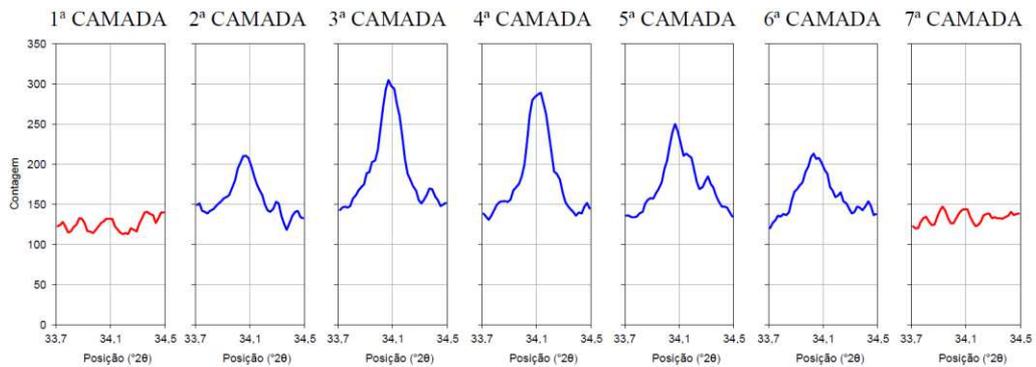
Figura 10 - Difratomogramas das camadas de concreto do testemunho extraído da laje de cobertura do reator UASB, região de pico de máxima intensidade da portlandita

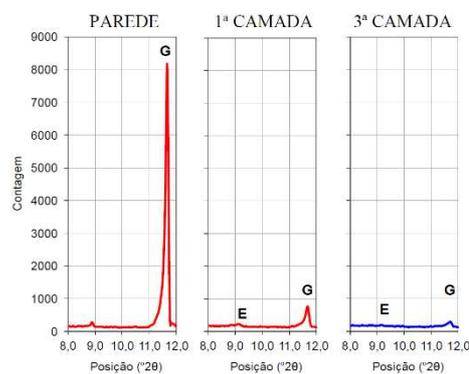
Figura 11 - Difratomogramas: parede do reator UASB, região do pico de máxima intensidade da gipsita

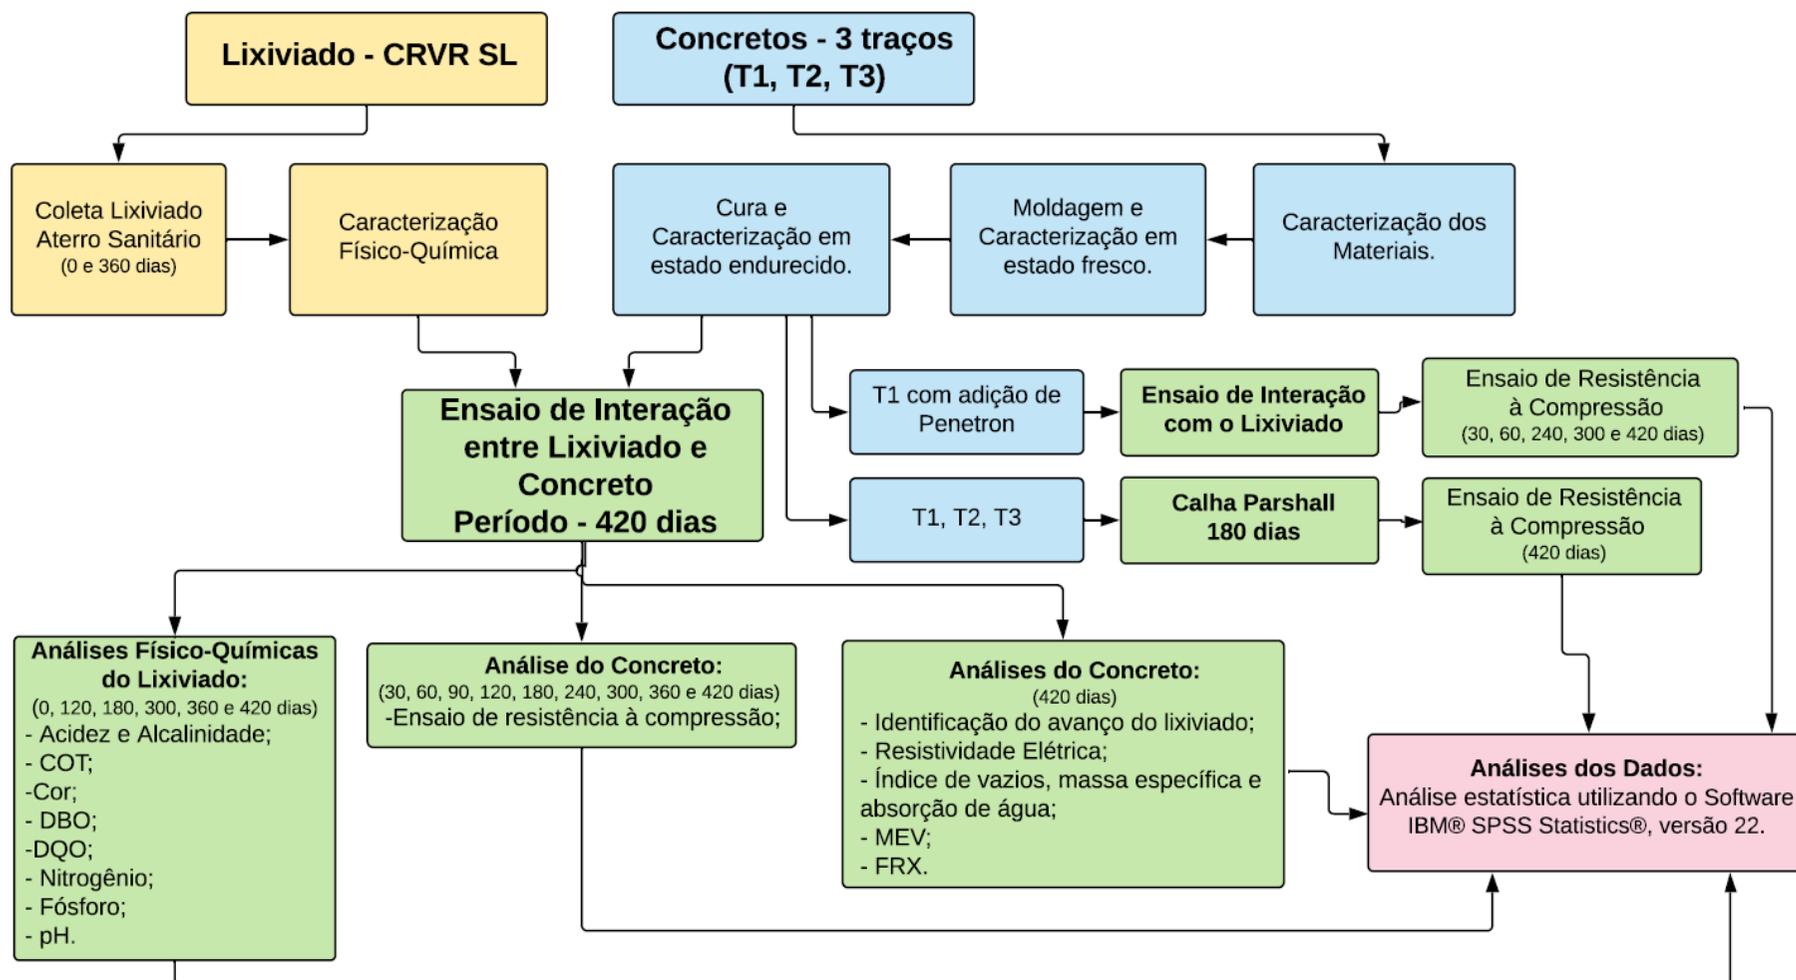
Figura 12 – Fluxograma do programa experimental

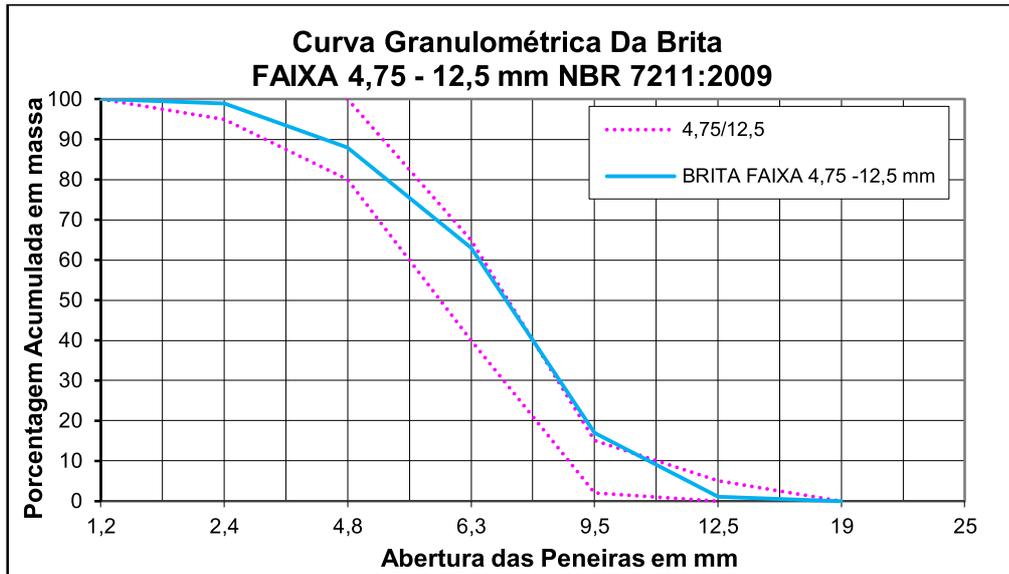
Figura 13 – Curva granulométrica da brita faixa 4,75 – 12,5 mm.

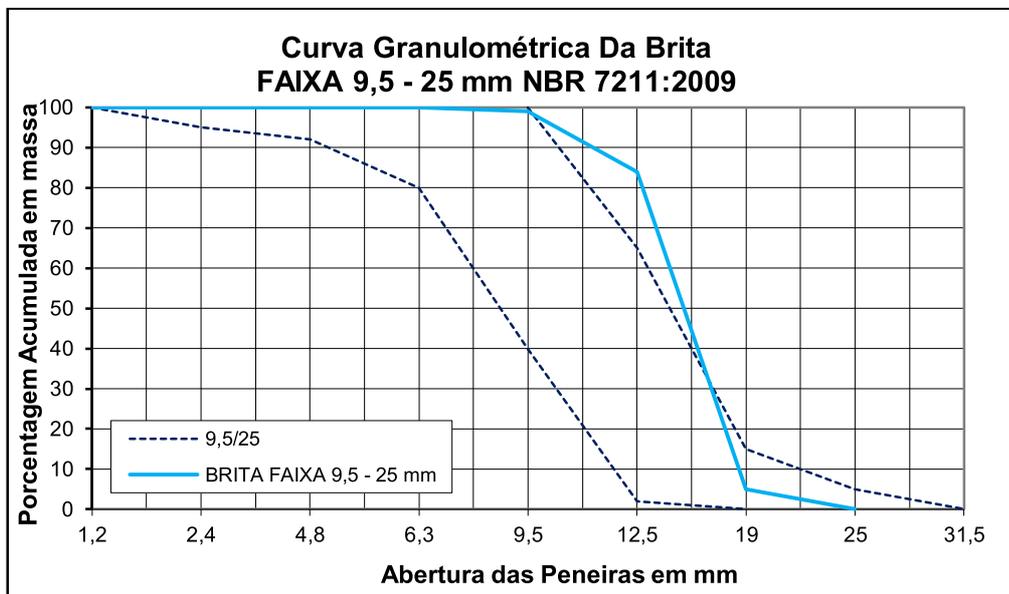
Figura 14 – Curva granulométrica da brita faixa 9,5 – 25 mm.

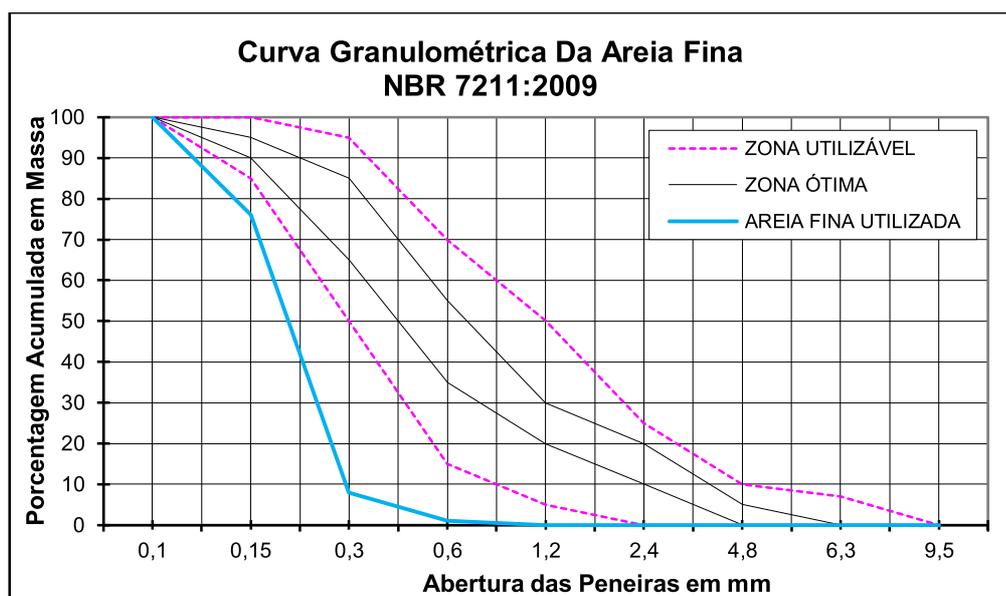
Figura 15 – Curva granulométrica da areia fina.

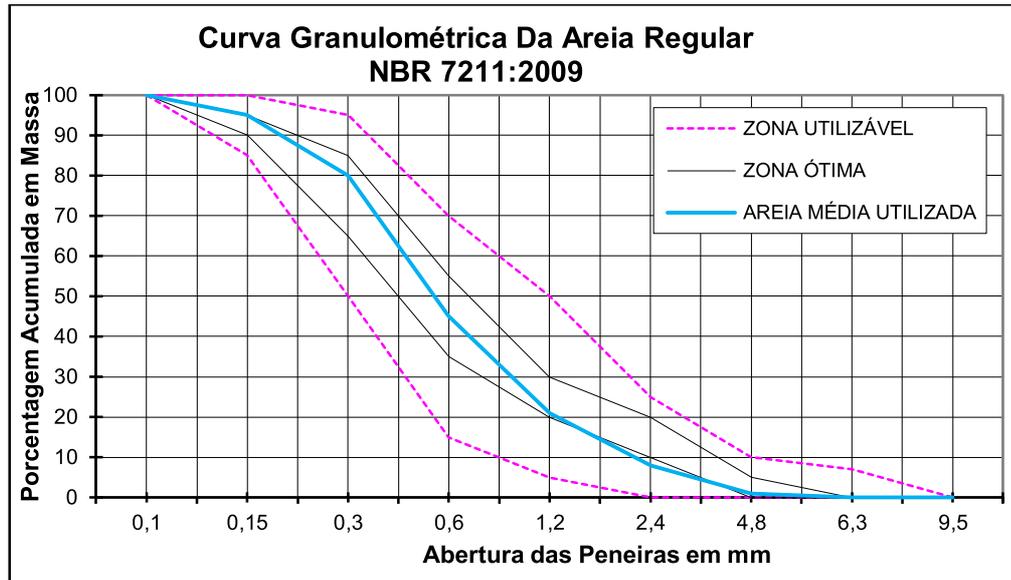
Figura 16 – Curva granulométrica da areia regular.

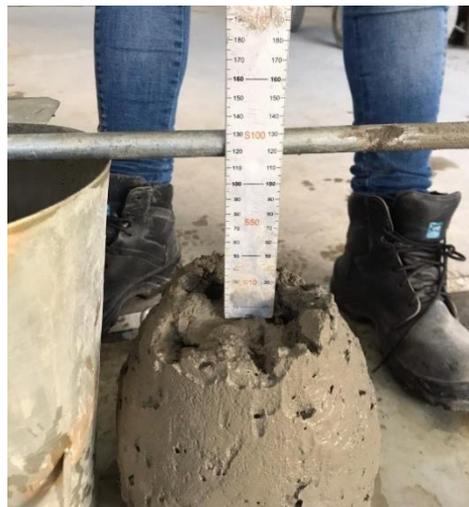
Figura 18 – Ensaio de abatimento de tronco de cone

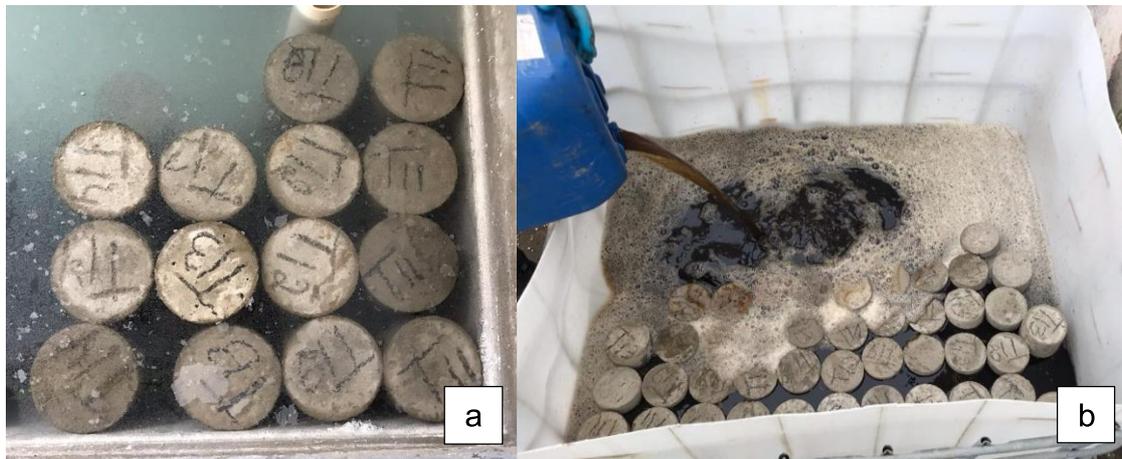
Figura 20 – CP do T1 identificados por betoneira a) em cura normatizada, saturados em solução de cal com temperatura controlada; b) sendo colocados no lixiviado

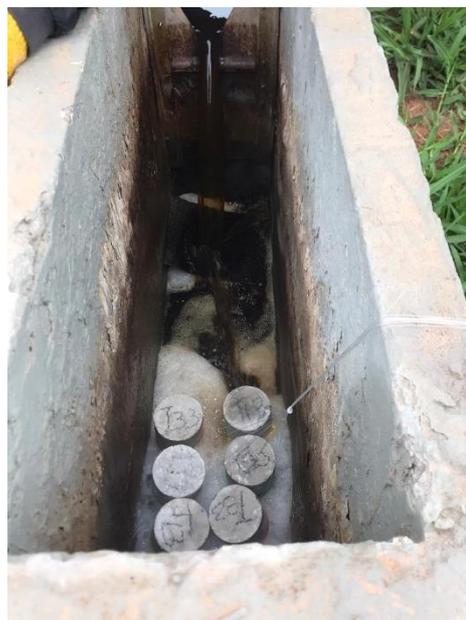
Figura 21 – CP que ficaram na calha Parshall do aterro sanitário.

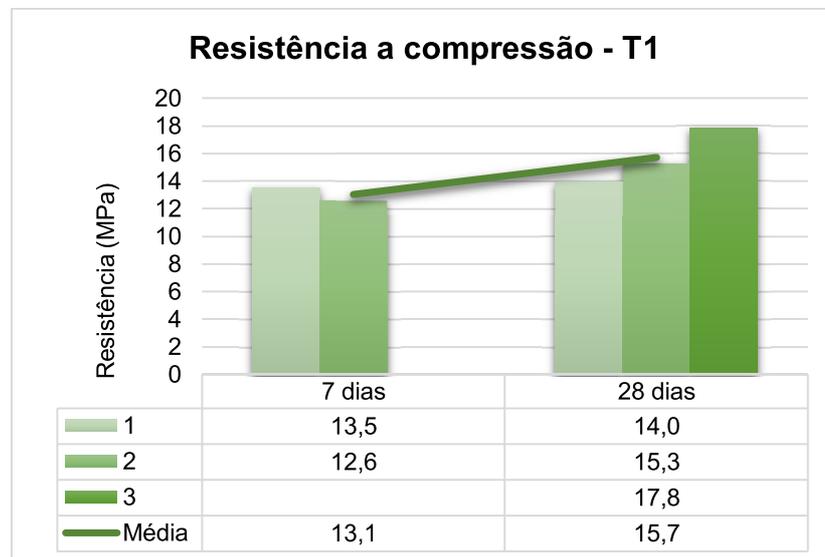
Figura 22 - Resistências apresentadas pelo traço T1R aos 7 e aos 28 dias de cura

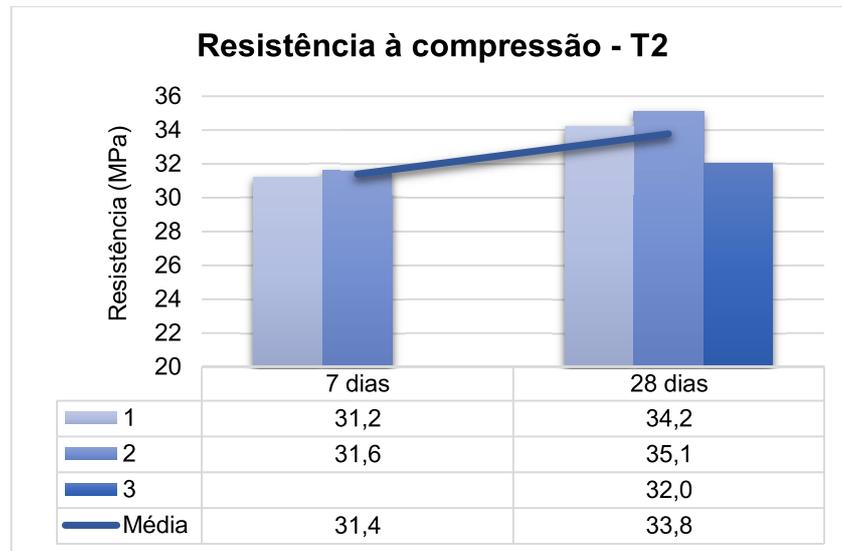
Figura 23 – Resistências apresentadas pelo traço T2R aos 7 e aos 28 dias de cura

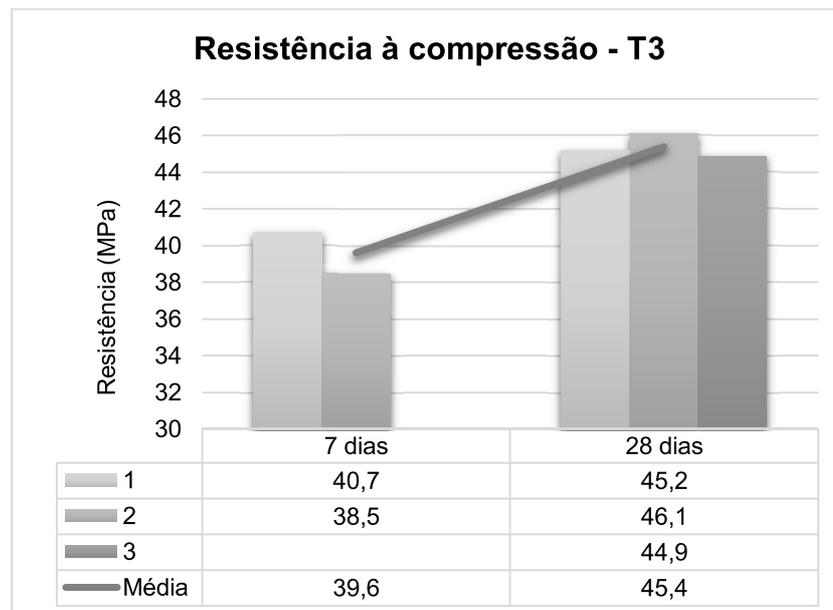
Figura 24 - Resistências apresentadas pelo traço T3R aos 7 e 28 dias de cura

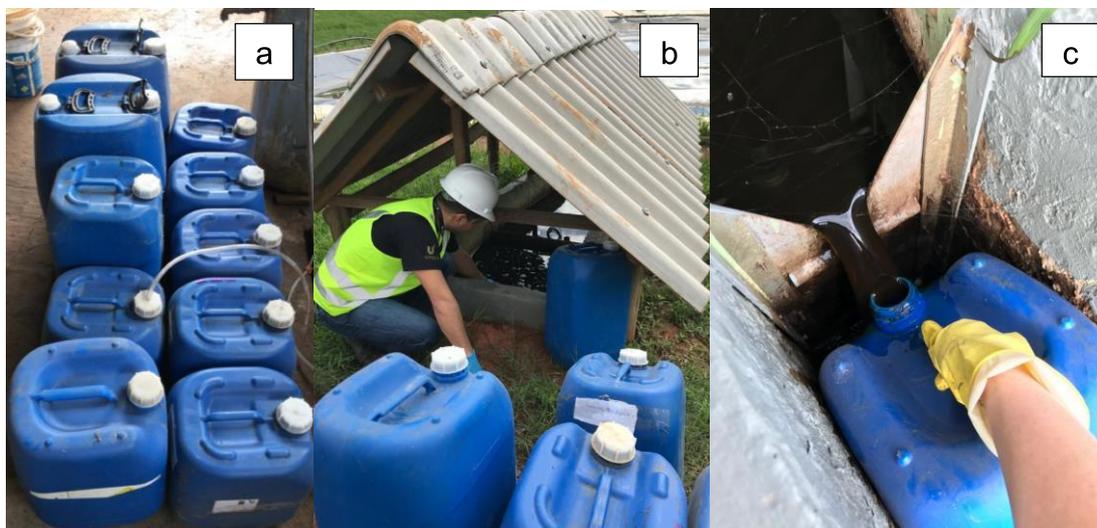
Figura 26 – a) recipientes utilizados para a coleta do lixiviado; b) coleta de lixiviado através da submersão dos recipientes; c) coleta de lixiviado no vertedouro da calha Parshall.

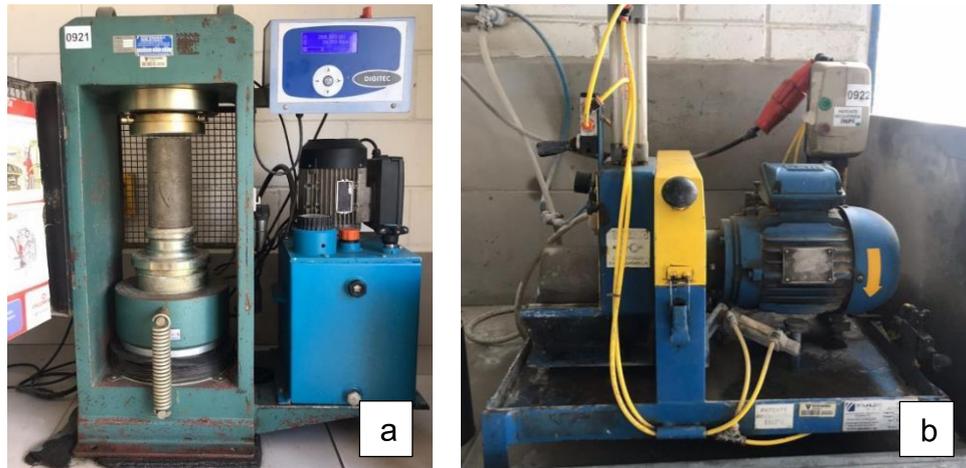
Figura 27 – Equipamentos a) prensa; b) retífica.

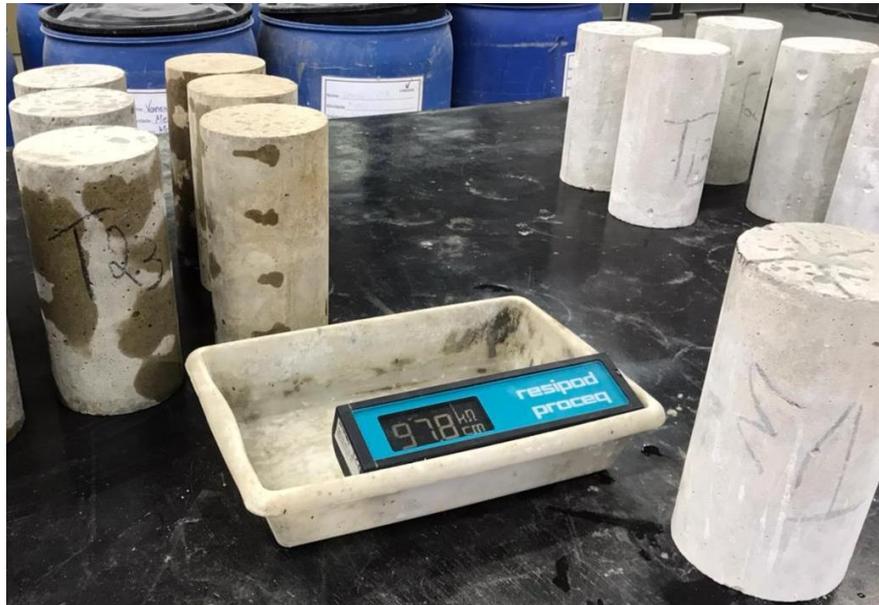
Figura 29 – Equipamento e amostras para o ensaio de resistividade elétrica dos concretos.

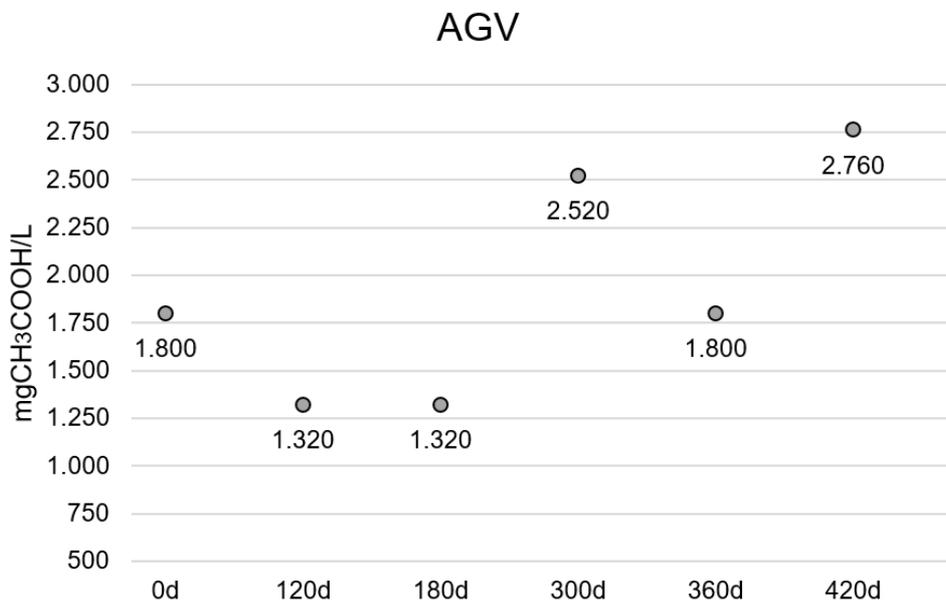
Figura 30 – Gráfico apresentando a concentração de AGV ao longo do tempo de monitoramento.

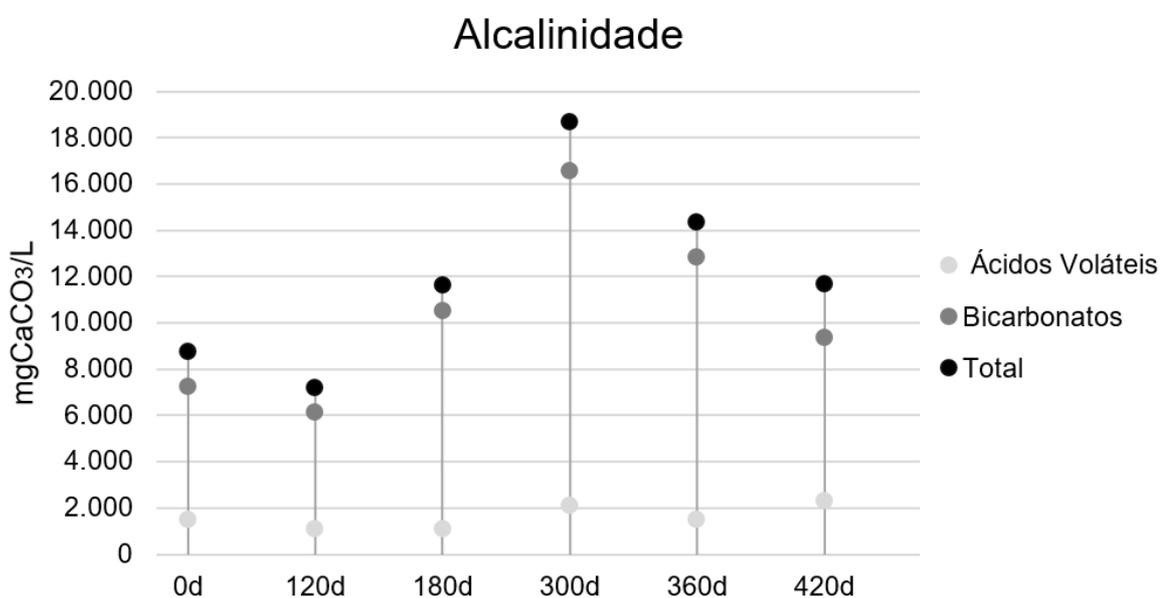
Figura 31 – Gráfico que mostra as concentrações das Alcalinidades à ácidos voláteis, à bicarbonatos e total ao longo do tempo.

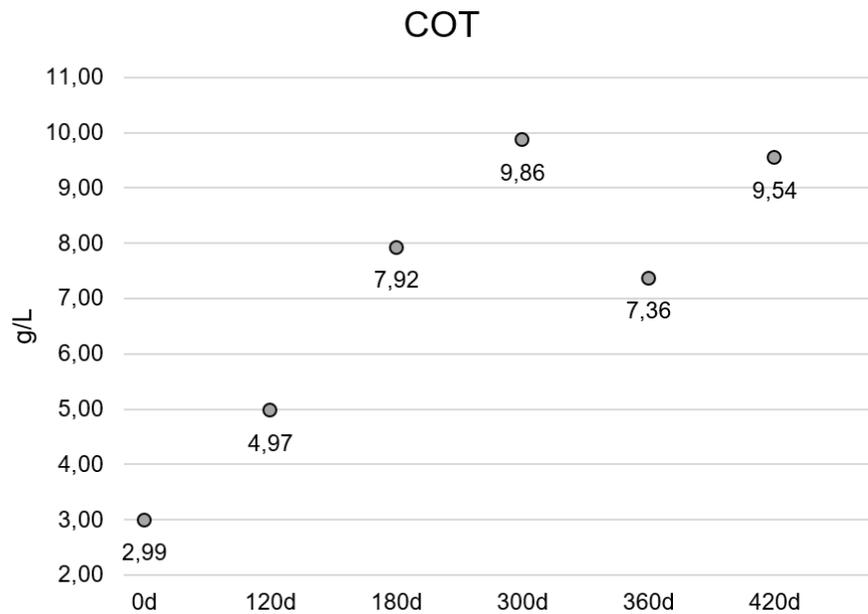
Figura 32- Gráfico das concentrações de COT ao longo do tempo.

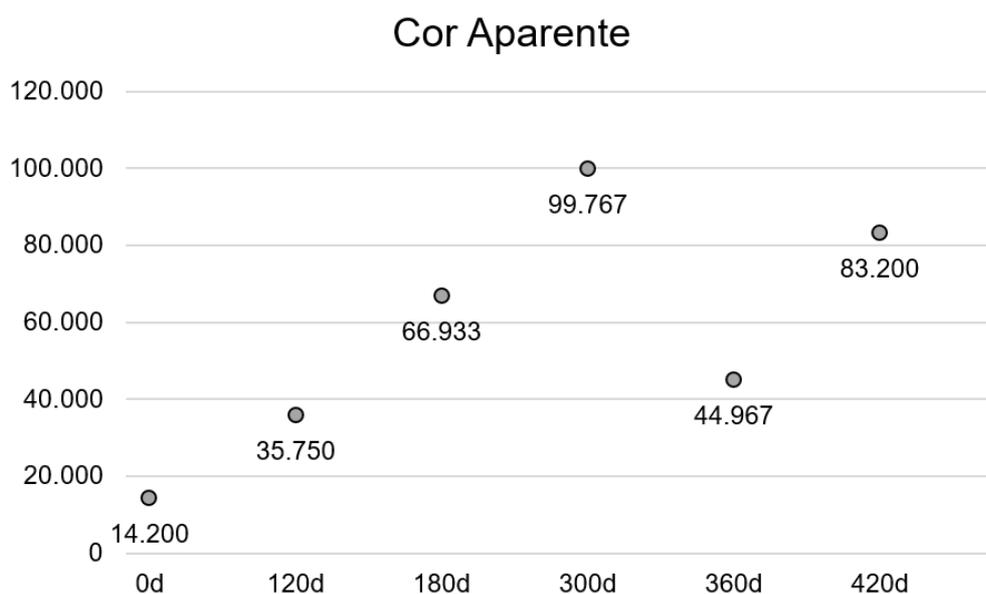
Figura 33 – Gráfico da cor aparente apresentada pelo lixiviado ao longo do experimento.

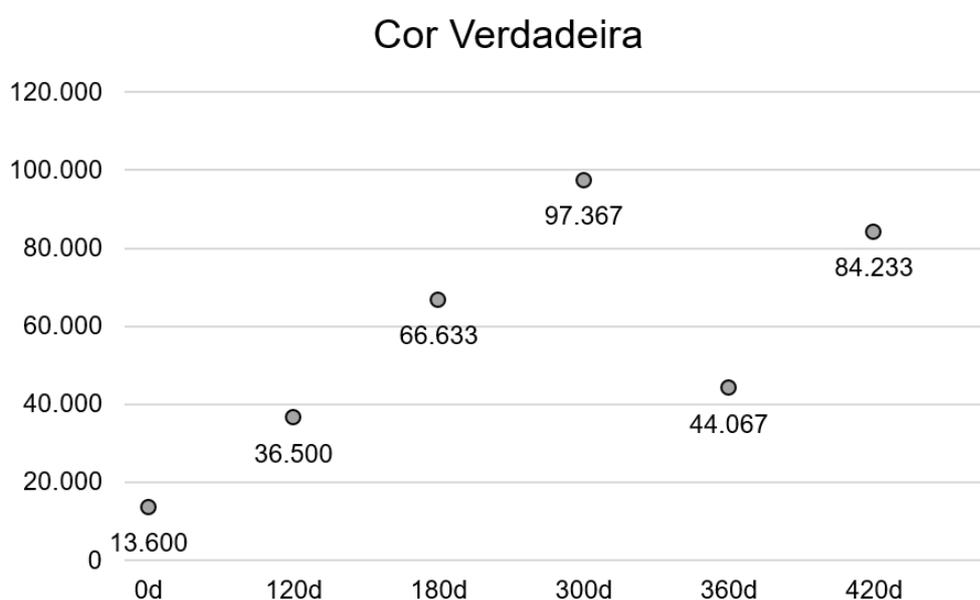
Figura 34 - Gráfico da cor verdadeira apresentada pelo lixiviado ao longo do experimento.

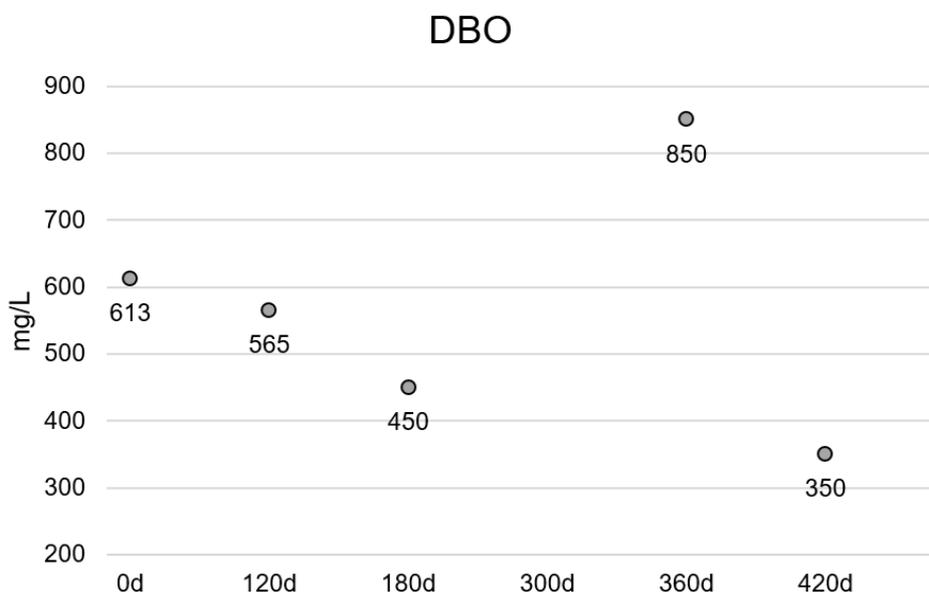
Figura 35 – Gráfico das concentrações de DBO apresentadas pelo lixiviado ao longo da interação.

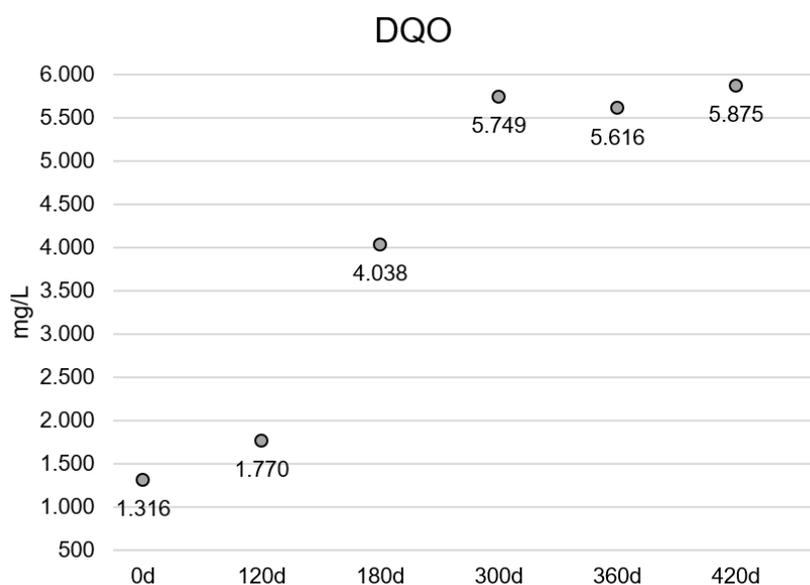
Figura 36 - Gráfico das concentrações de DQO apresentadas pelo lixiviado ao longo do tempo.

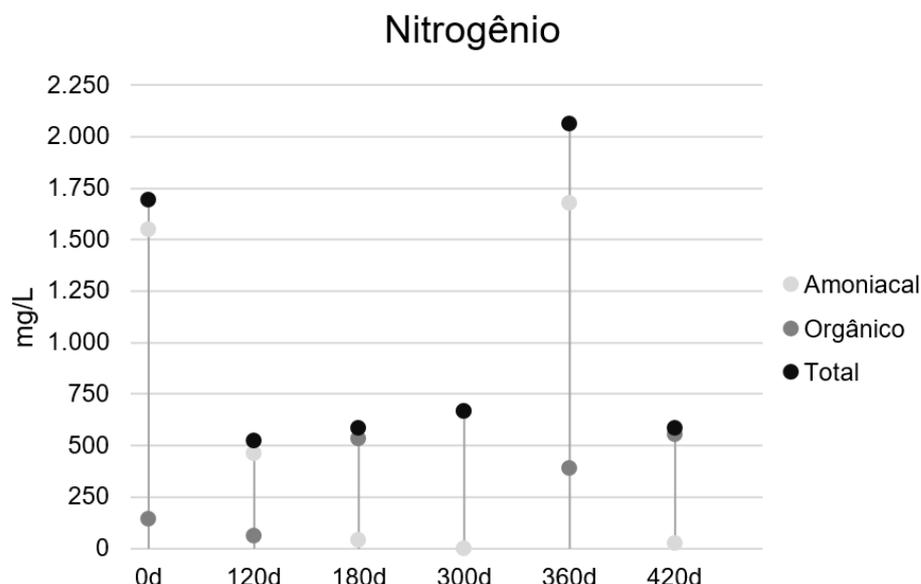
Figura 37 – Gráfico apresentando os níveis de nitrogênio amoniacal, orgânico e total apresentados ao longo do tempo pelo lixiviado.

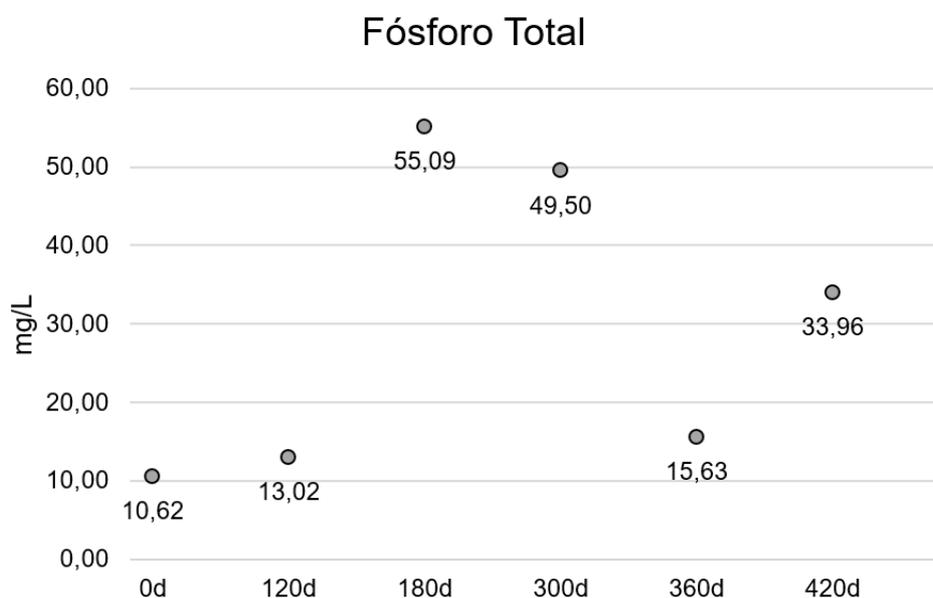
Figura 38 – Gráfico das concentrações de fósforo total apresentados pelo lixiviado ao decorrer do ensaio de interação.

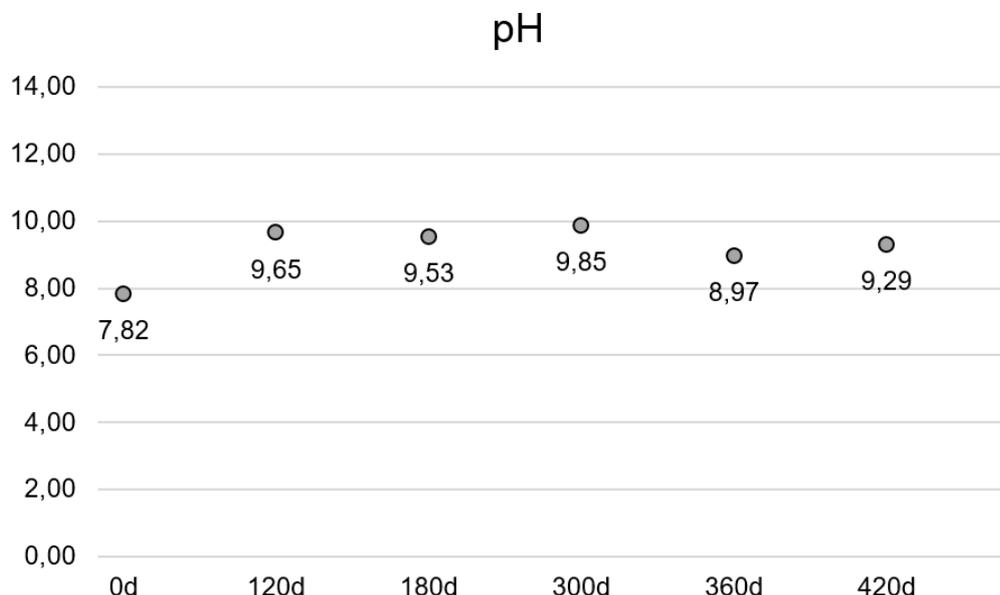
Figura 39 – gráfico do pH ao decorrer do tempo de ensaio.

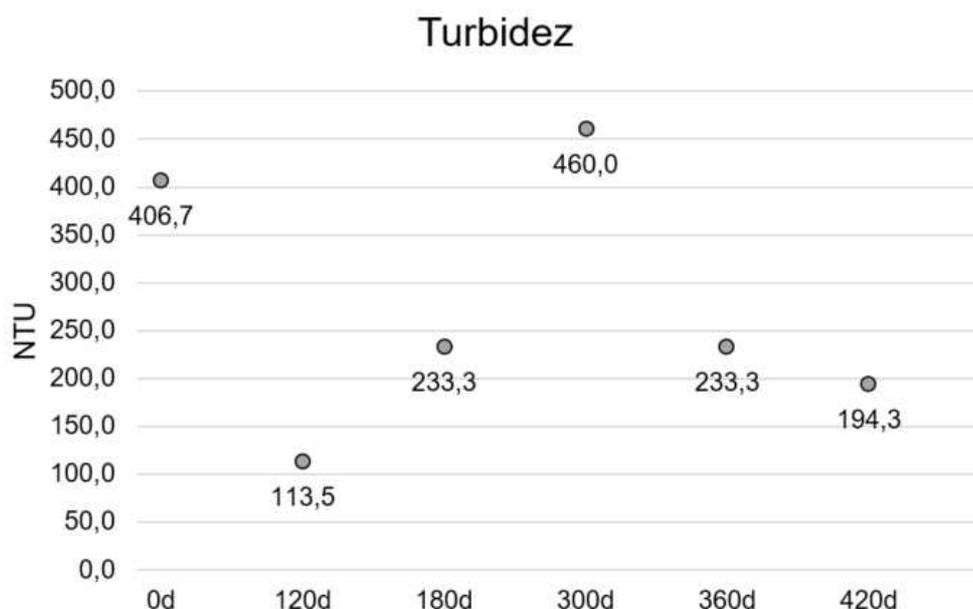
Figura 40- Gráfico de Turbidez apresentada pelo lixiviado ao decorrer do estudo.

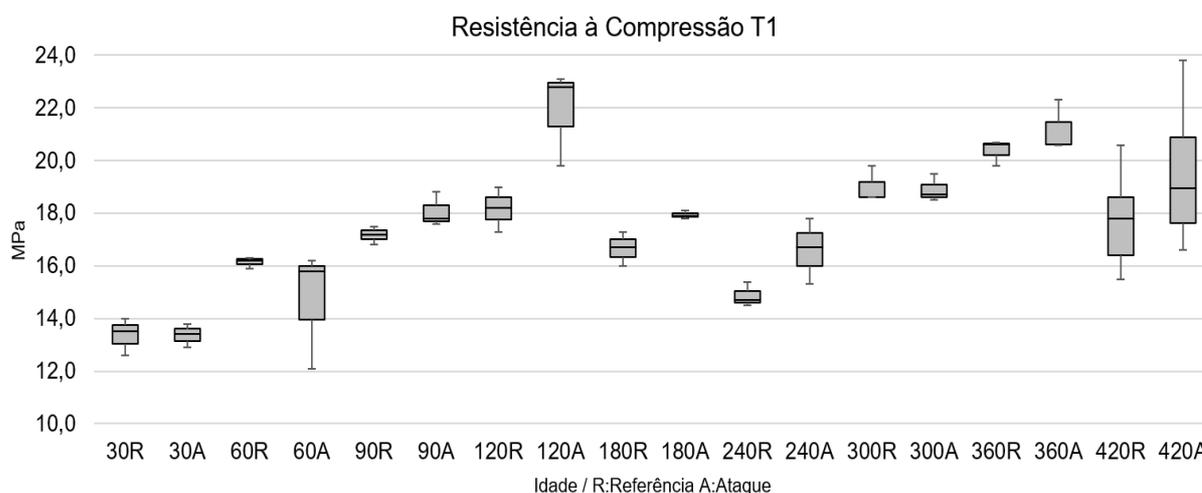
Figura 41 – Gráfico das resistências à compressão apresentadas pelo exemplares do T1 ao longo do tempo, no ambiente de ataque (A) e referência (R).

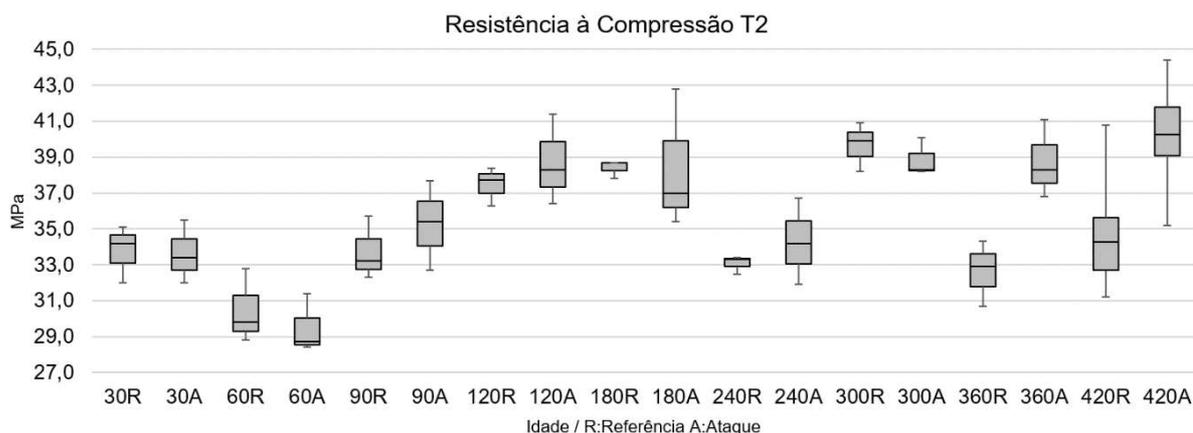
Figura 42 – Gráfico das resistências à compressão apresentadas pelo exemplares do T2 ao longo do tempo, no ambiente de ataque (A) e referência (R).

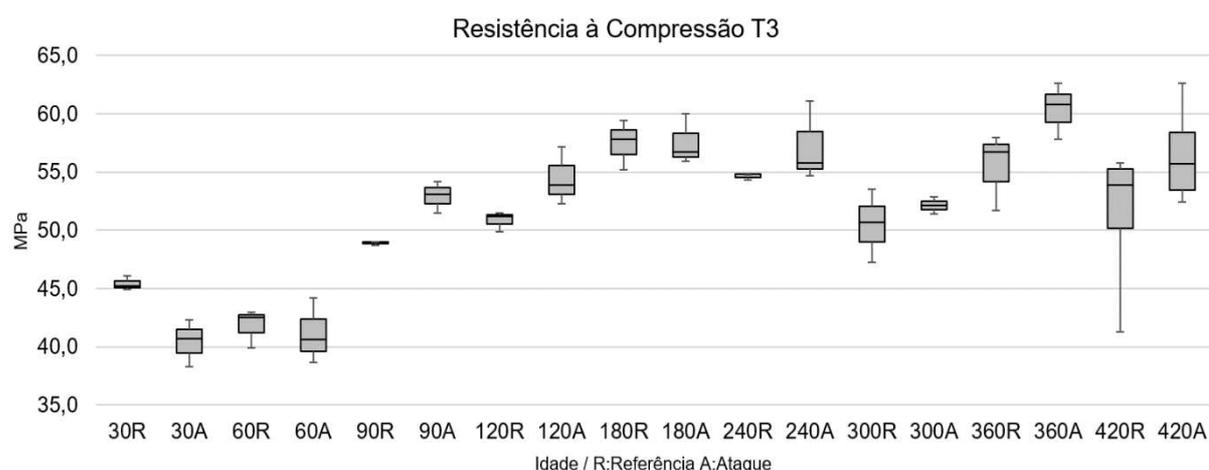
Figura 43 – Gráfico das resistências à compressão apresentadas pelo exemplares do T3 ao longo do tempo, no ambiente de ataque (A) e referência (R).

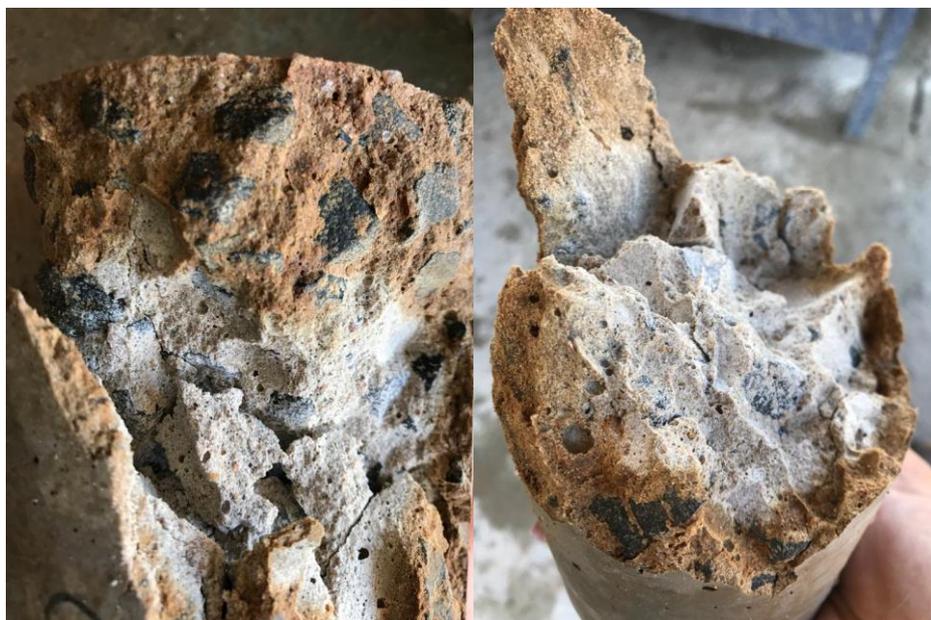
Figura 44 – CP T1 do ambiente ataque após o rompimento.

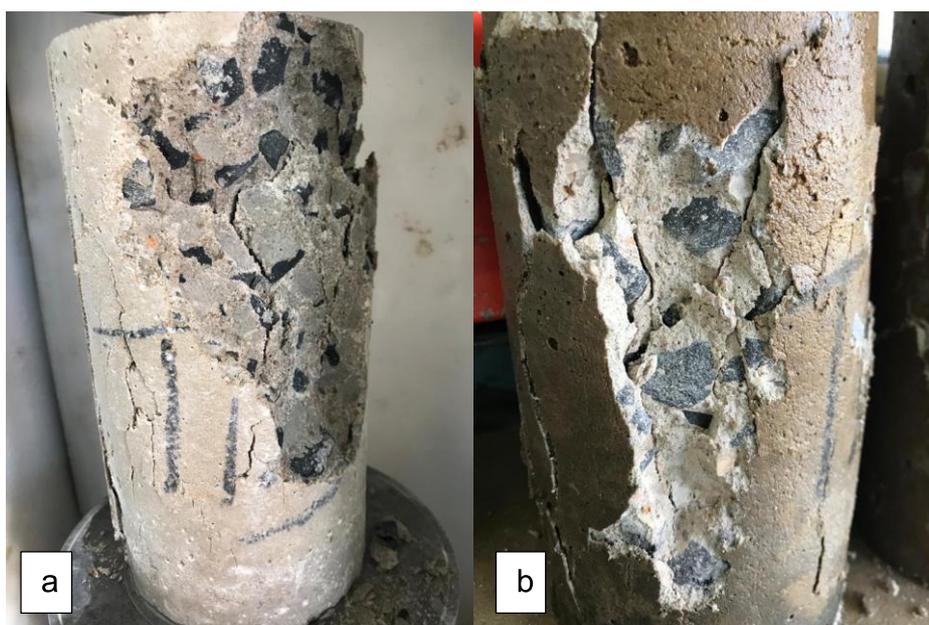
- a) T2R totalmente saturado. b) T2A com apenas a superfície molhada e interior seco.
