**UNIVERSIDADE DO VALE DO RIO DOS SINOS - UNISINOS  
UNIDADE ACADÊMICA DE PESQUISA E PÓS-GRADUAÇÃO  
PROGRAMA DE PÓS-GRADUAÇÃO EM ENGENHARIA CIVIL  
NÍVEL MESTRADO**

**INFLUÊNCIA DO LIXIVIADO DE ATERRO SANITÁRIO NAS PROPRIEDADES DE  
DIFERENTES CLASSES DE CONCRETO COMERCIAIS**

Dissertação apresentada como requisito parcial para obtenção do título de Mestre em Engenharia Civil, pelo Programa de Pós-Graduação em Engenharia Civil da Universidade do Vale do Rio dos Sinos - UNISINOS

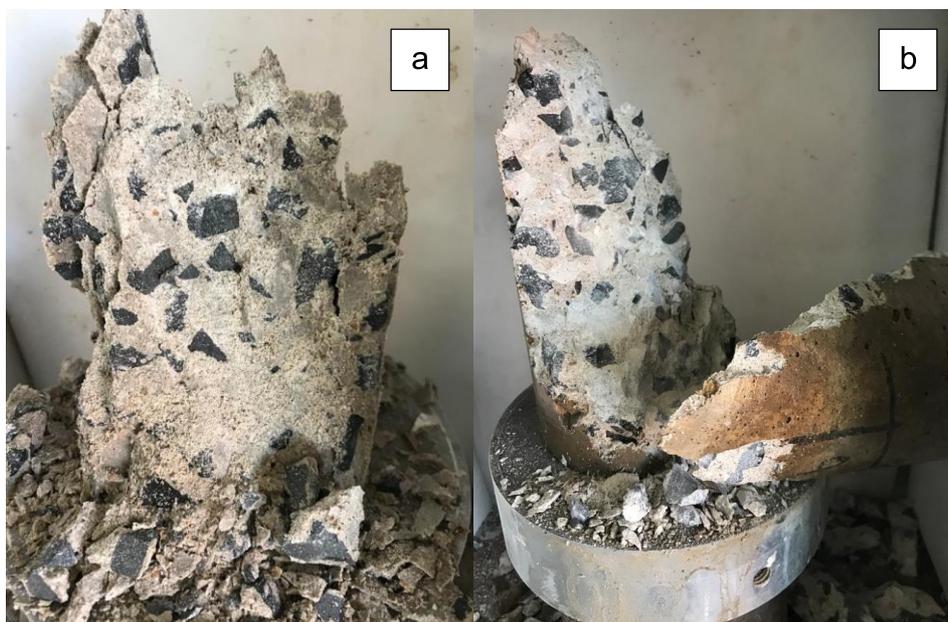
Figura 46 – CP aos 420 dias de cura após o rompimento: a) T3R com seu interior totalmente saturado. b) T3A com o interior em condição seca.

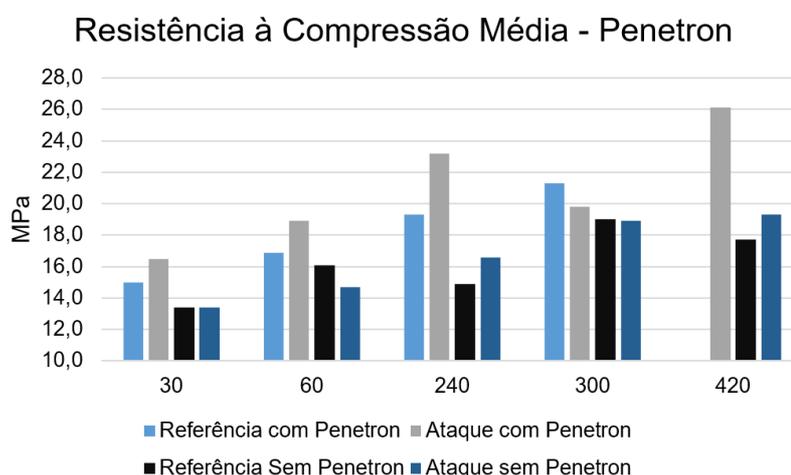
Figura 47 – Gráfico da média das resistências obtidas por T1 com e sem a adição de Penetron nos ambientes referência e ataque.

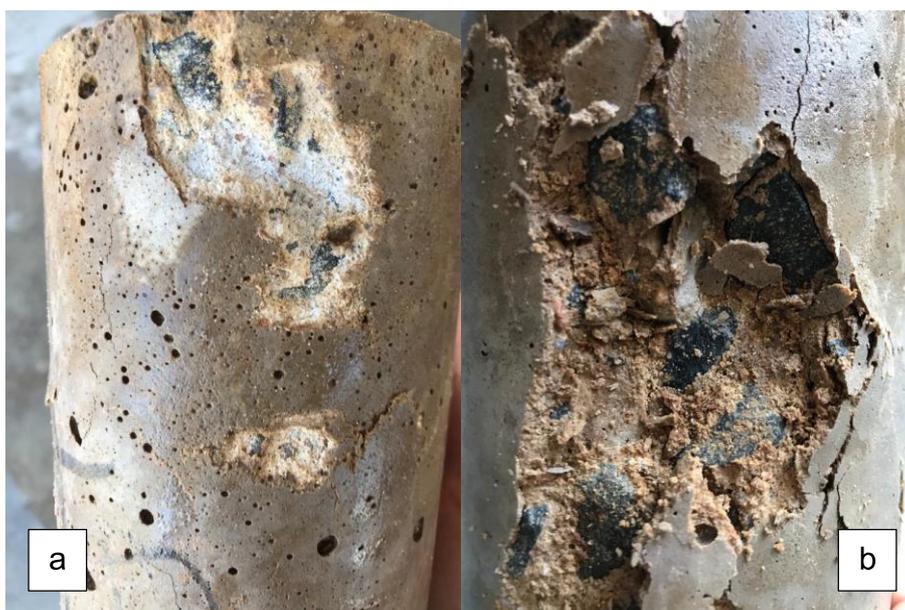
Figura 48 – Amostras aos 420 dias de cura: a) T1AP, amostra que estava no tanque com lixiviado que contém Penetron. b) T1A, amostra que também estava no tanque com lixiviado, mas não contém Penetron.

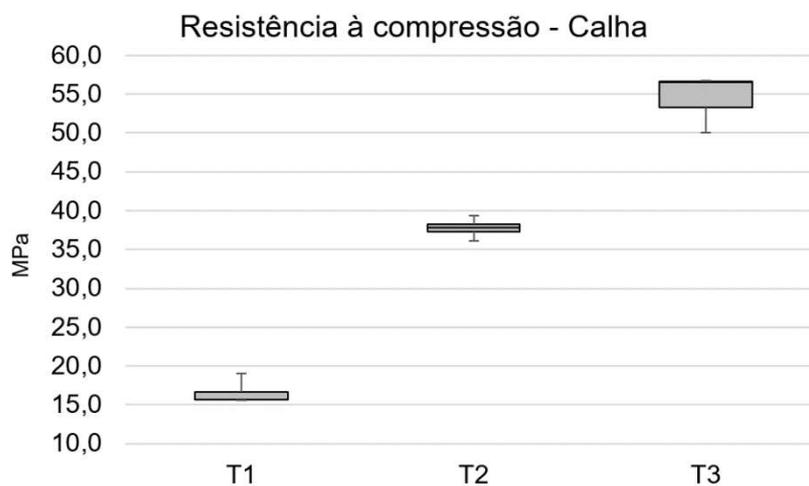
Figura 49 – Gráfico das resistências à compressão apresentadas pelo exemplares de T1, T2 e T3, após 240 dias de cura normatizada e 180 acondicionados na calha do aterro sanitário.

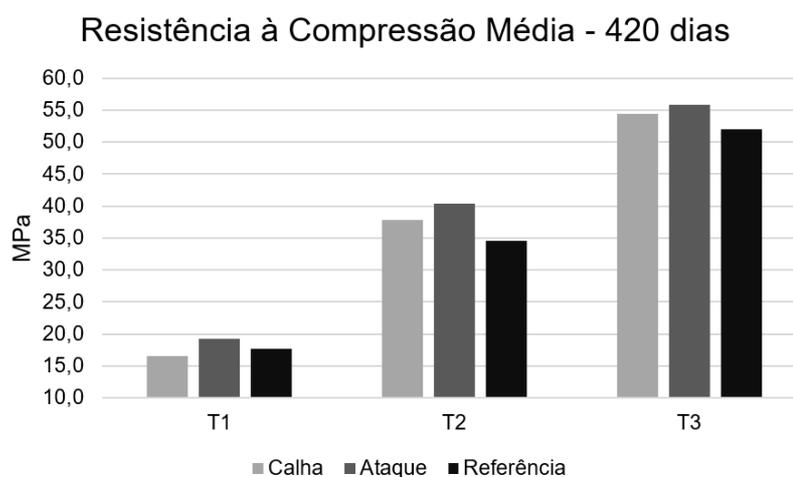
Figura 50 – Médias dos resultados obtidos de resistência à compressão por T1, T2 e T3 nos ambientes chamados calha, ataque e referência.

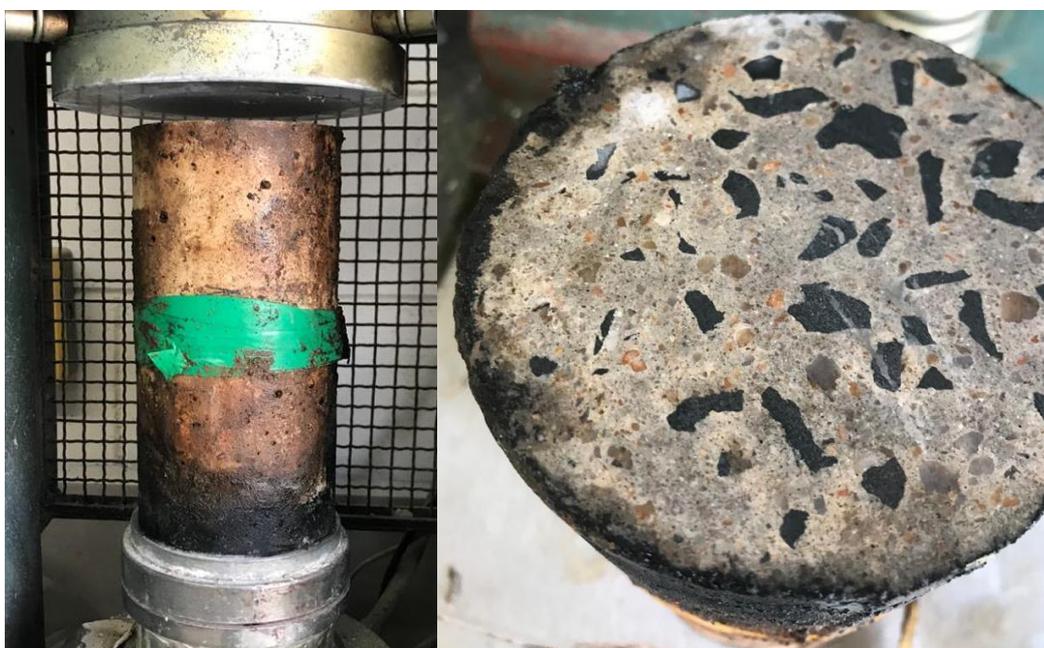
Figura 51- CP após serem retirados da calha Parshall do aterro sanitário.

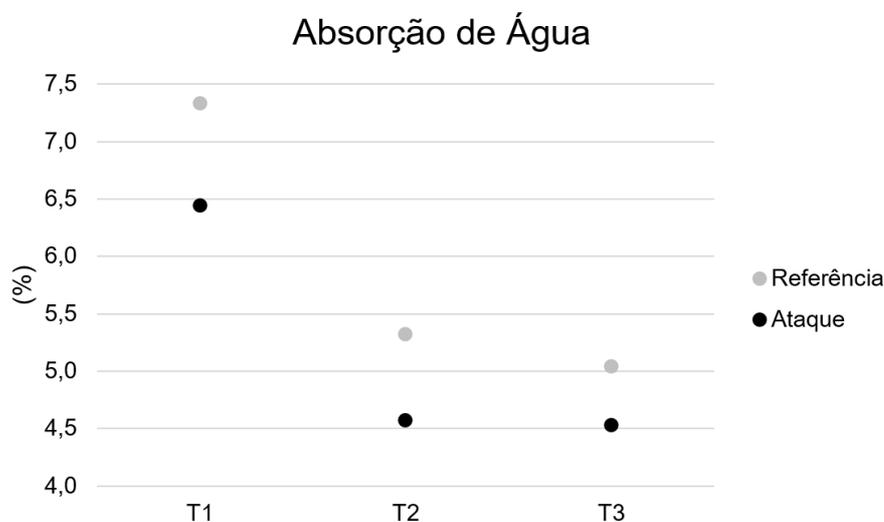
Figura 52 – Gráfico da média da absorção de água apresentadas pelas amostras na idade de 420 dias de cura.

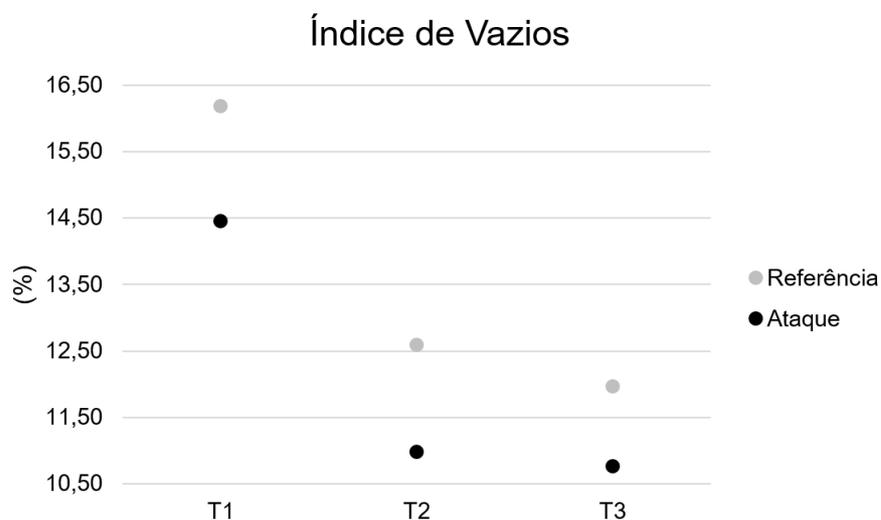
Figura 53 – Gráfico da média do índice de vazios apresentados pelas amostras na idade de 420 dias de cura.

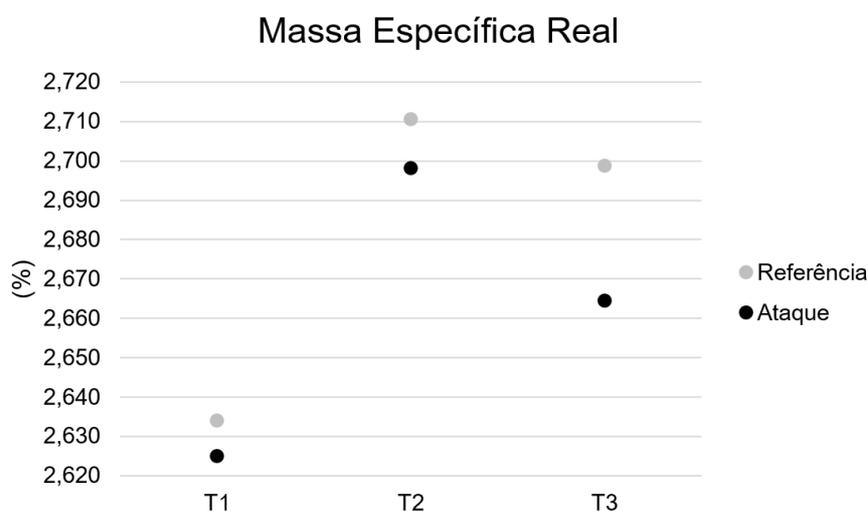
Figura 54 – Gráfico da média da massa específica real apresentadas pelas amostras na idade de 420 dias de cura.

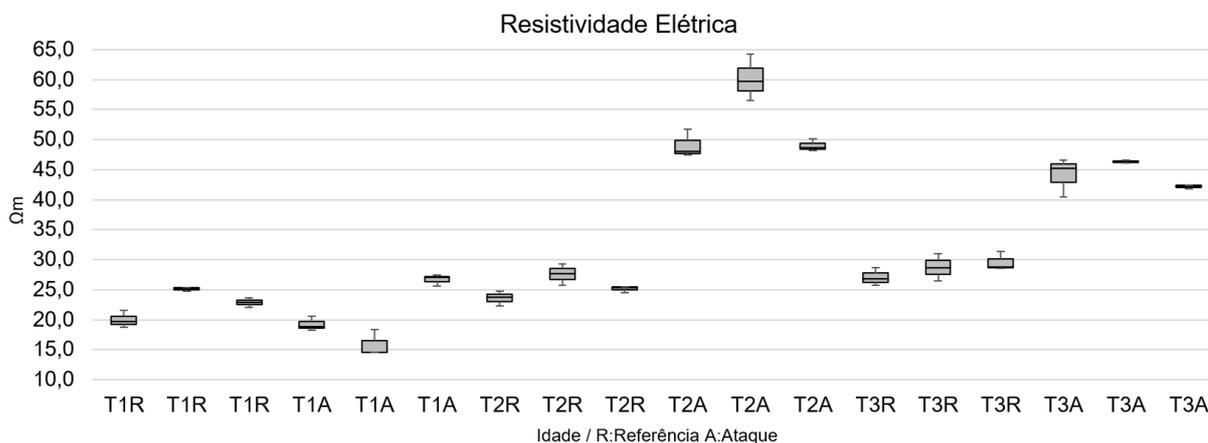
Figura 55 – Gráfico dos resultados obtidos em três CP de cada traço nos diferentes ambientes de cura.

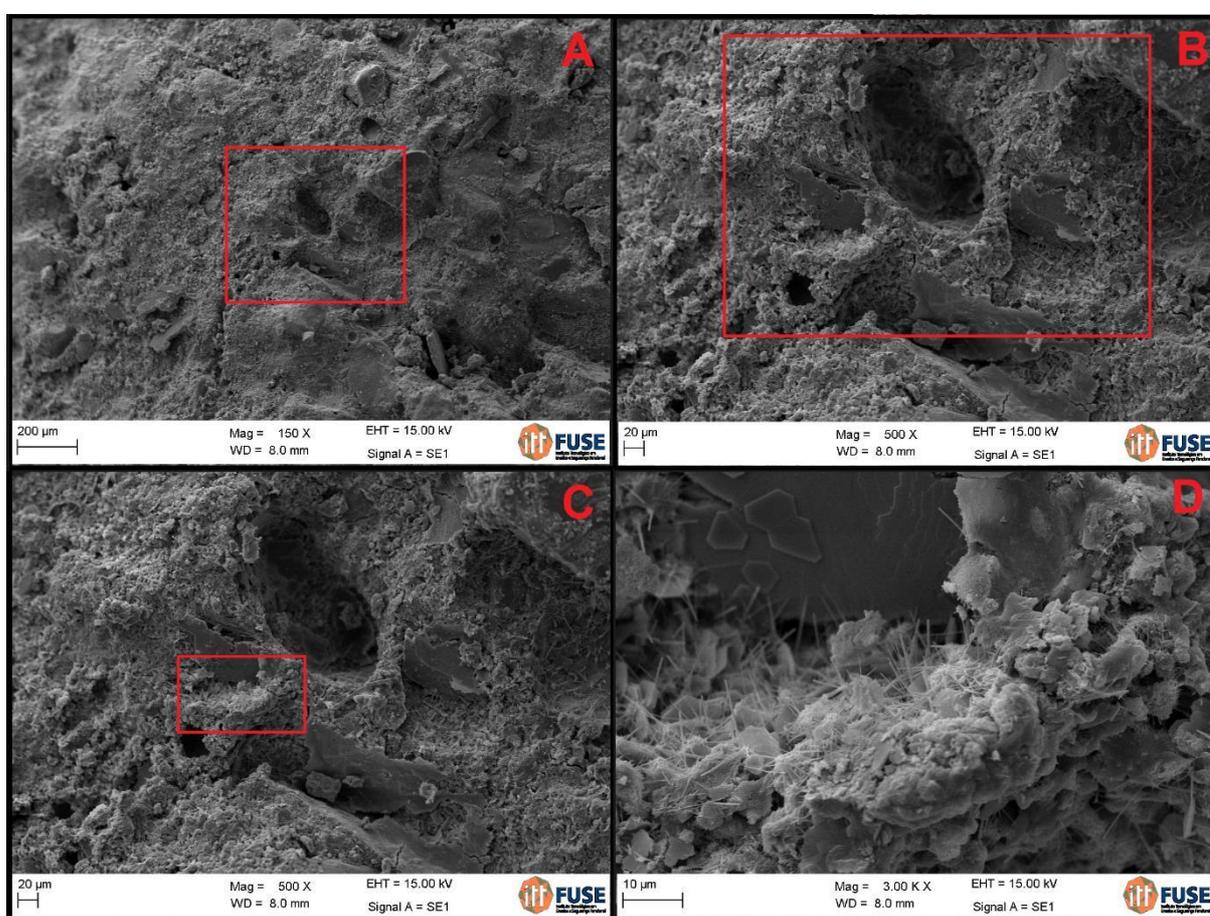
Figura 59 – Imagens realizadas através do MEV da amostra T1R.

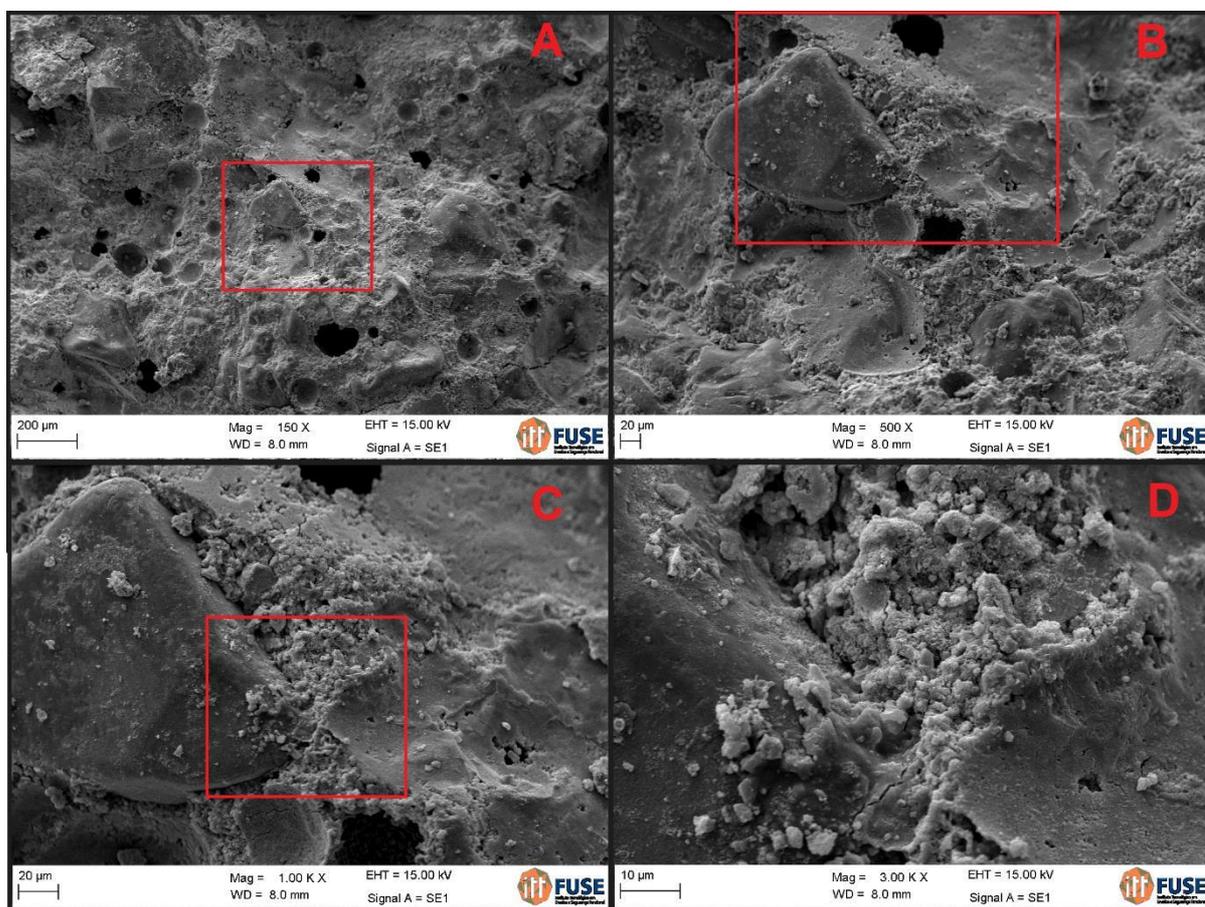
Figura 60 – Imagens realizadas através do MEV da amostra T1A.

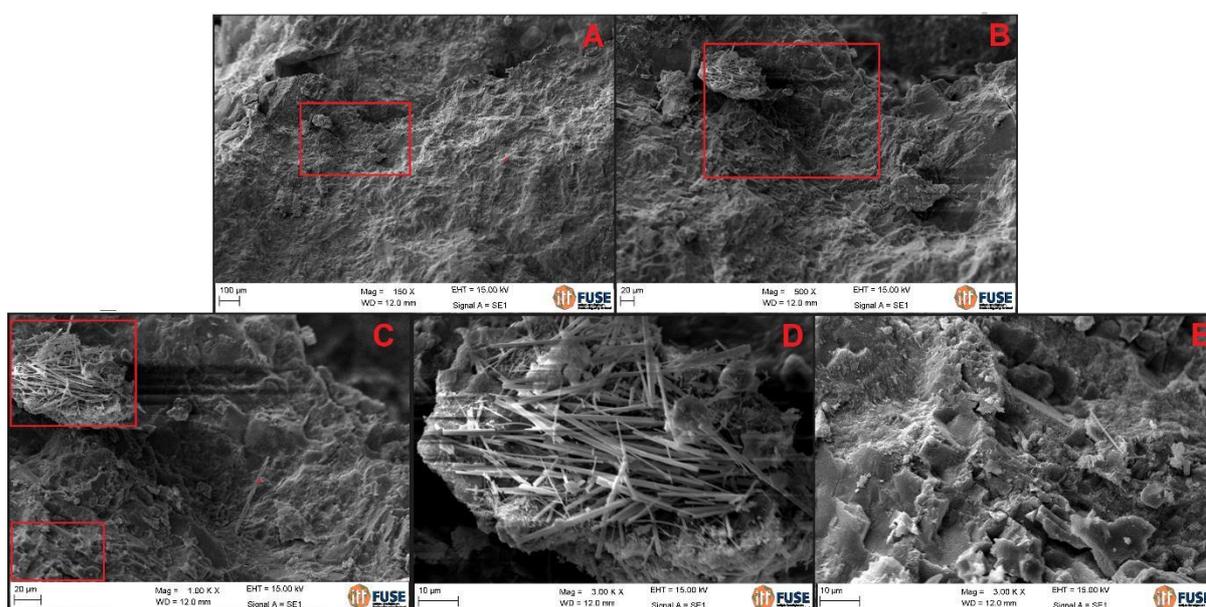
Figura 61 – Imagens realizadas através do MEV da amostra T2R.

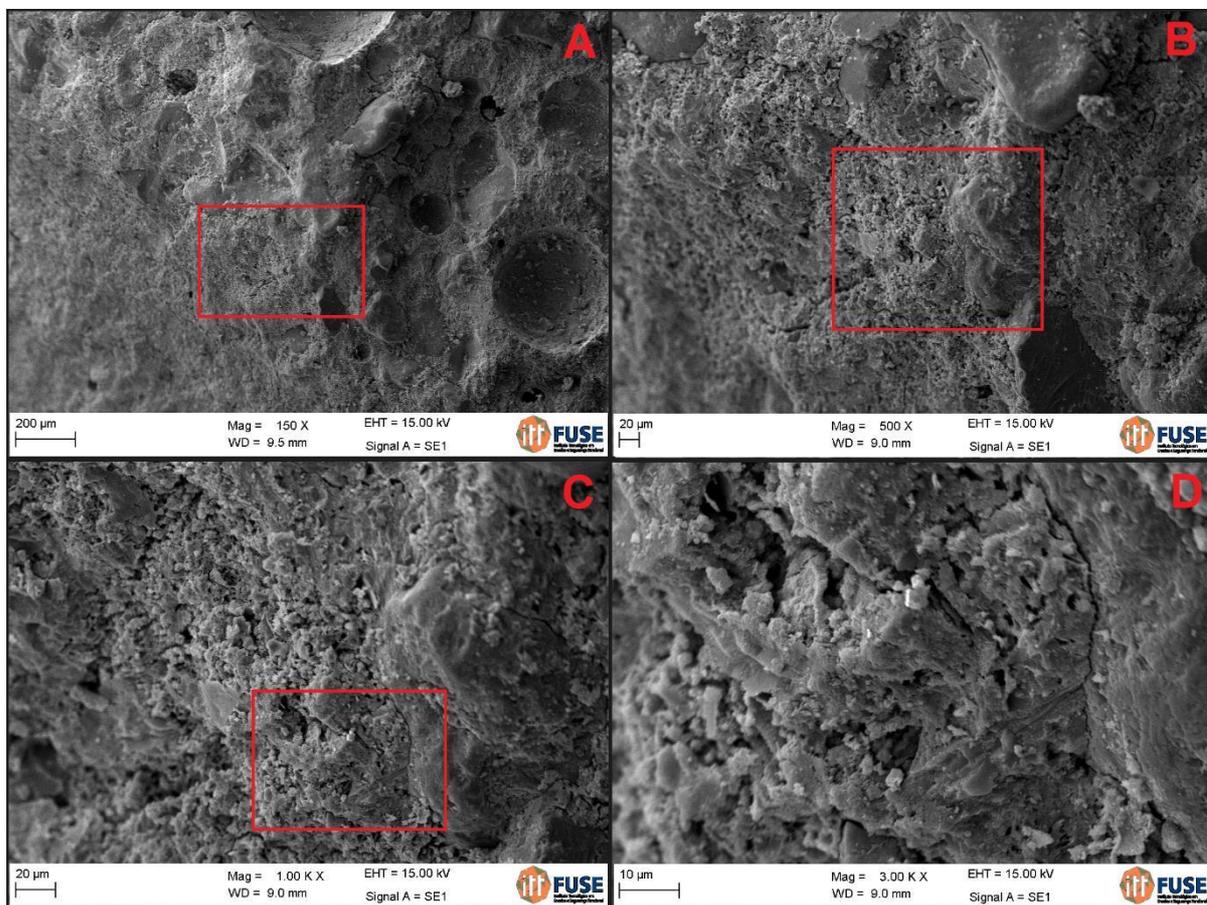
Figura 62 – Imagens realizadas através do MEV da amostra T2A.

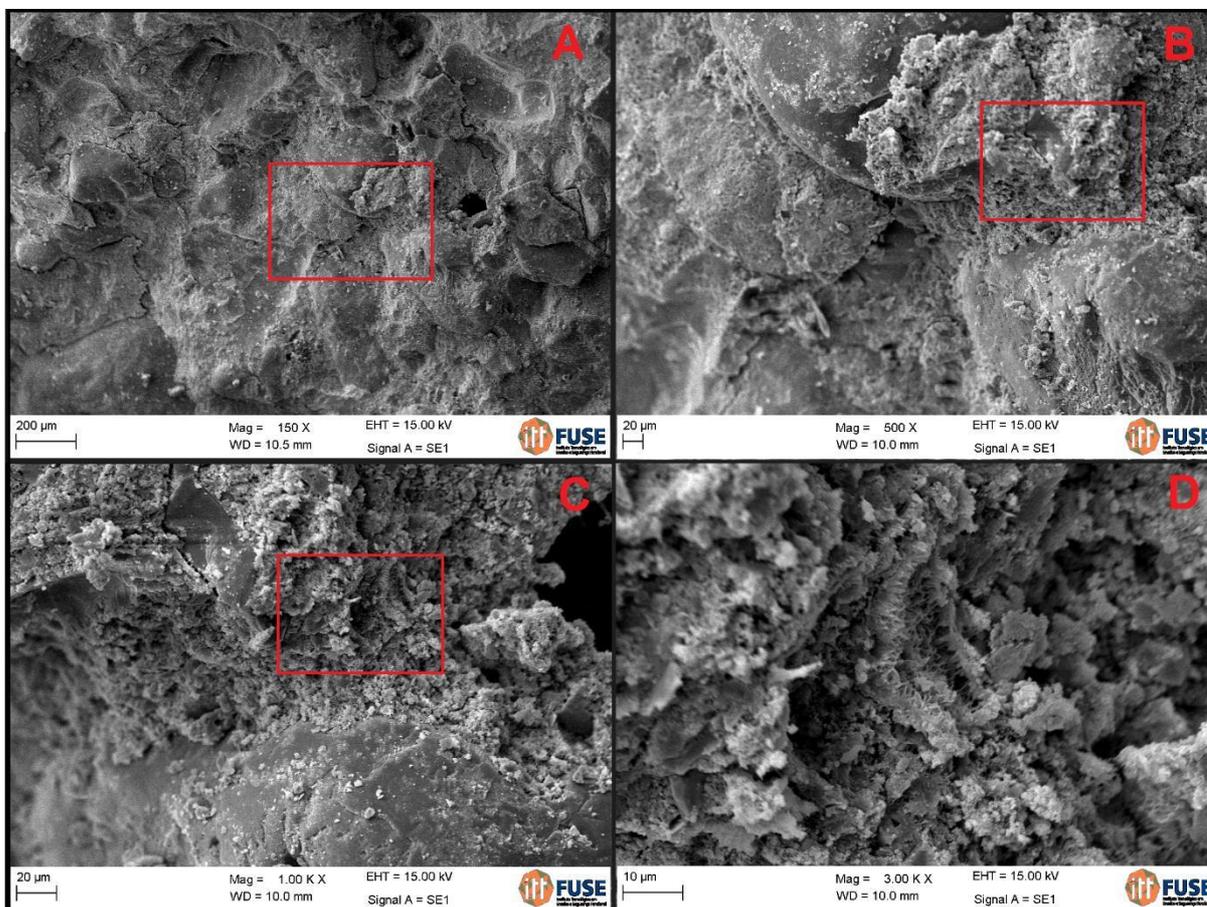
Figura 63 – Imagens realizadas através do MEV da amostra T3R.

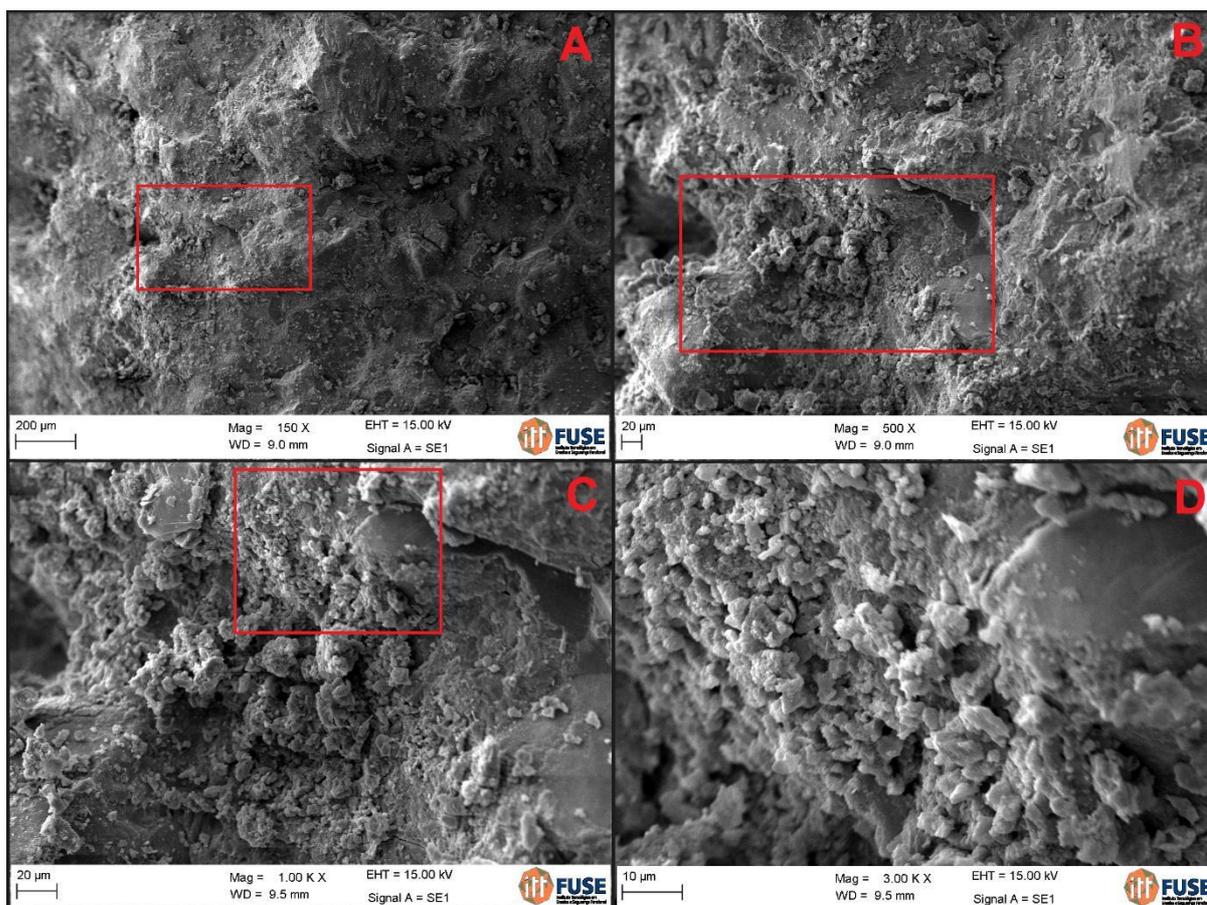
Figura 64 – Imagens realizadas através do MEV da amostra T3A.
