PERDAS NO PROCESSO DE EXECUÇÃO DA ALVENARIA ESTRUTURAL

Trabalho de Conclusão de Curso
apresentado como requisito parcial para
obtenção do título de Graduada em
Engenharia Civil, pelo Curso de
Engenharia Civil da Universidade do Vale
do Rio dos Sinos - UNISINOS

Desse modo, esse trabalho trata-se de um estudo de caso em uma obra residencial que está sendo construída em Novo Hamburgo/RS.

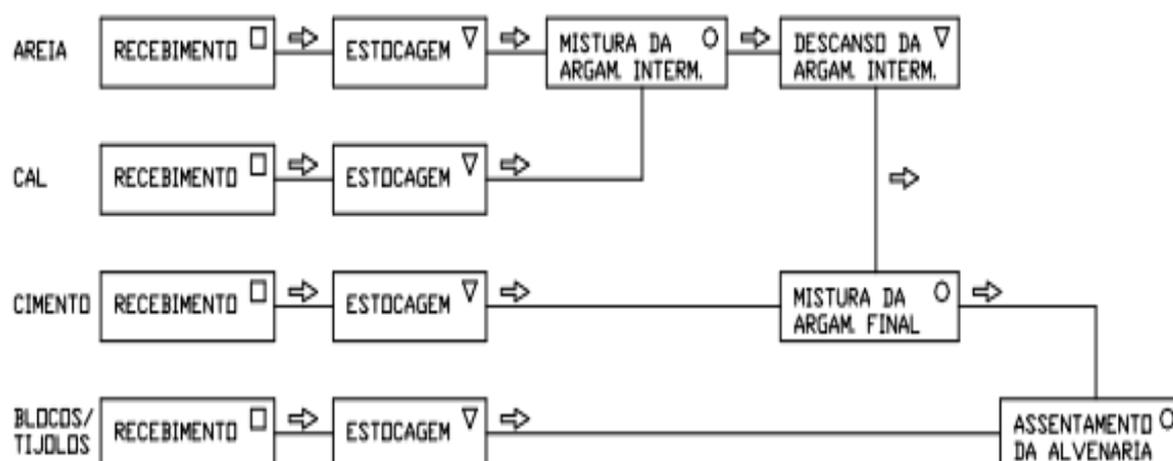
Figura 2 – Fluxograma dos processos envolvidos na execução de alvenaria com argamassa de cimento e cal

Souza (1997) exemplifica esse processo com base no fluxo de produção da alvenaria a partir de um fluxograma dos processos envolvidos (Figura 2). Nele é possível observar o fluxo de produção desde o recebimento dos materiais, seguindo pela estocagem, a mistura e descanso da areia e cal, para que só depois ocorra a mistura final de outros insumos e finalizando com o assentamento da alvenaria. O autor destaca que o eventual consumo excessivo de material pode ter diversos fatores, visto que a perda pode ocorrer ao longo do processo, cabendo a identificação para uma possível intervenção.

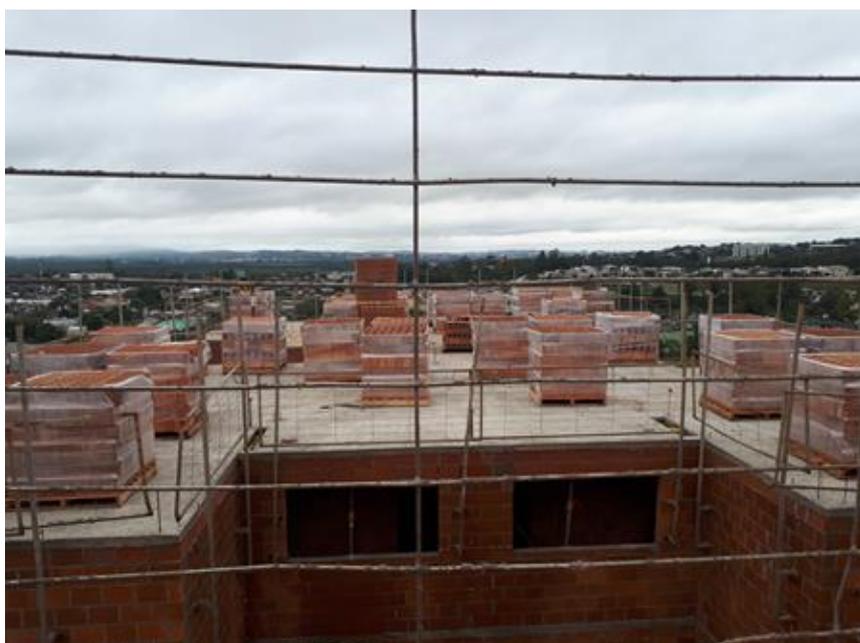
Fotografia 11 – Posição dos *pallets*

Os *pallets* são colocados próximos às frentes de trabalho, conforme ilustra a Fotografia 11 e Figura 4 a seguir.

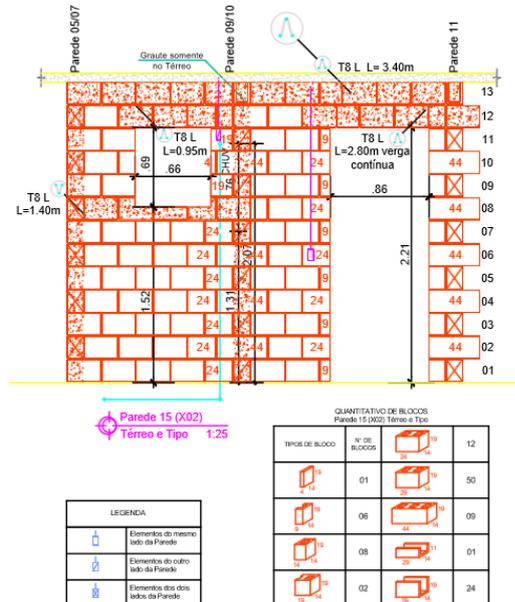
Figura 5 – Elevação da alvenaria parede 15

Na planta de elevação da alvenaria, como demonstra a Figura 5 a seguir, nota-se os quantitativos de blocos que são necessários para executar a parede, bem como a posição exata de cada bloco cerâmico.

Como pode ser analisado, a Figura 5 demonstra o quantitativo de sete tipos de blocos cerâmicos e a utilização de dois tipos diferentes de calha. Porém, como demonstrado na Figura 4, são apenas posicionados na laje três diferentes tipos de blocos e um tipo de calha.

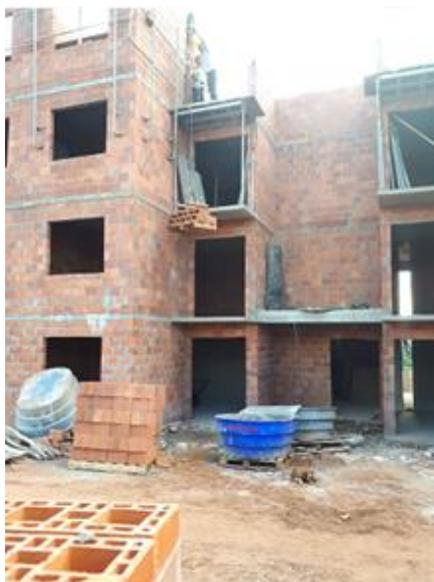
Fotografia 12 – Transporte de blocos

Os demais blocos são colocados na laje ao longo da execução, seu transporte é feito pela utilização de guincho, conforme Fotografia 12 a seguir.

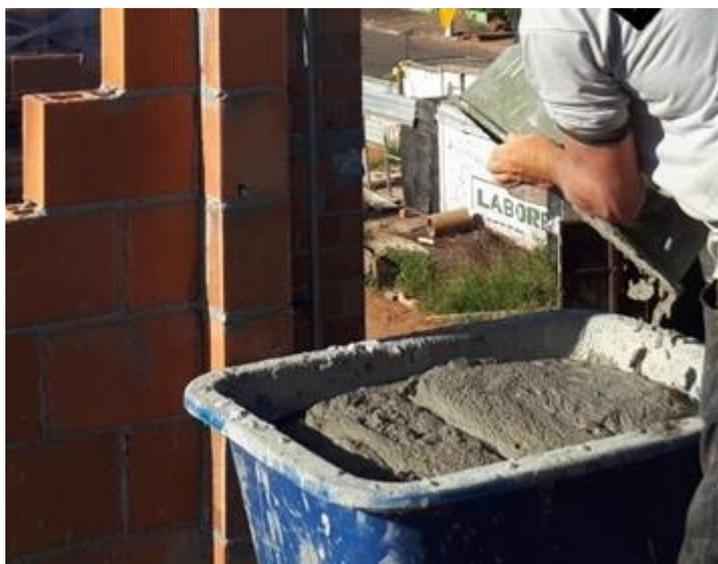
Fotografia 13 – Argamassa de assentamento

A argamassa de assentamento é comprada pronta e é entregue na obra pela empresa fabricante. O material é colocado em uma caixa plástica na frente do Bloco onde será utilizado, é transportado com ajuda de um guincho até o pavimento, como ilustrado na Fotografia 13 a seguir, depois disso é colocado próximo das frentes de trabalho.

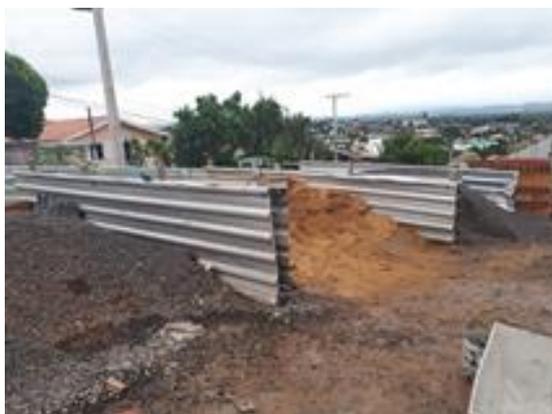
Fotografia 14 – Baias de agregados

A areia e a brita quando chegam na obra são cubadas, porém são armazenadas em baias com contato direto com o solo, conforme ilustra a Fotografia 14 a seguir.

Outras perdas foram evidenciadas ao longo do processo de produção como a estocagem dos agregados em baias com contato direto com o solo e a colocação da água para amassamento em tonéis, que foram destacadas anteriormente no fluxo de valor e conforme Fotografias 14 e 16 respectivamente.

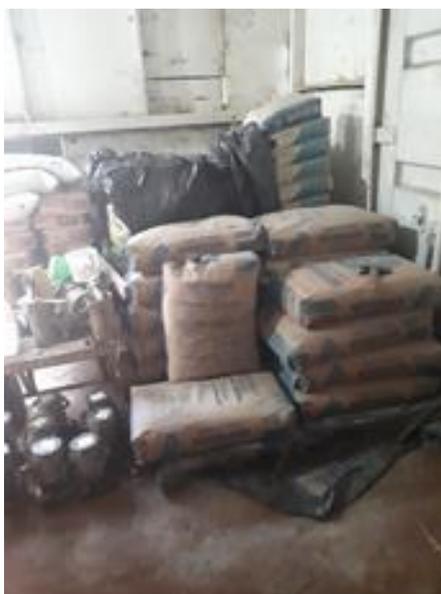
Fotografia 15 – Armazenamento de cimento

O cimento é guardado no almoxarifado em cima de *pallets*, conforme Fotografia 15, e a água para amassamento é colocada em um tonel, ilustrada na Fotografia 16.

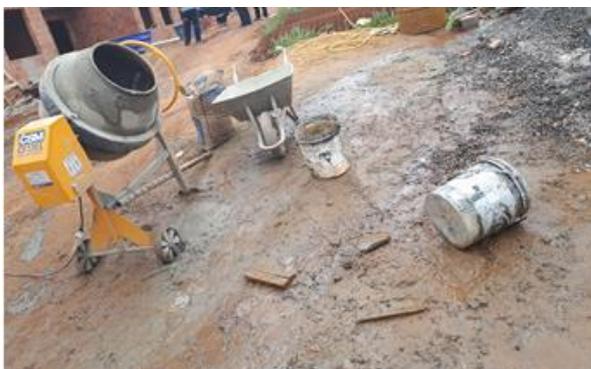
O canteiro de obras não possui central de argamassa para o processamento dos materiais, ou seja, tudo é feito ao ar livre, conforme ilustra a Fotografia 17. A dosagem dos materiais é feita utilizando pá e baldes, ficando a cargo do servente a dosagem correta, que deveria ter um cuidado especial visto que faz parte do elemento estrutural, como ilustrado na Fotografia 18 a seguir.

Fotografia 17 – Processamento do graute
Fonte: Registrada pela autora.

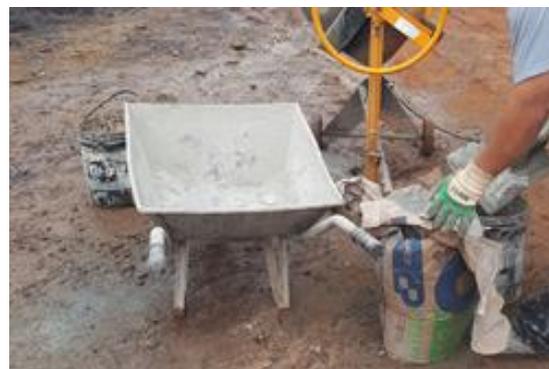
Fotografia 18 – Execução graute
Fonte: Registrada pela autora.

Depois do processamento o material é transportado com ajuda de um guincho até o pavimento para sua utilização. Após a sétima fiada o graute é comprado pronto para a execução da cinta de amarração, verga e graute vertical até as demais fiadas. O graute é entregue na obra pela empresa fabricante, é colocado em uma caixa plástica na frente do Bloco onde será utilizado, e é transportado com ajuda de um guindaste até o pavimento para utilização. O graute pode ser utilizado por 12 horas, depois disso ele perde sua validade. São necessários ao total 2,26 m³ nos pavimentos tipo e 2,32m³ no térreo.

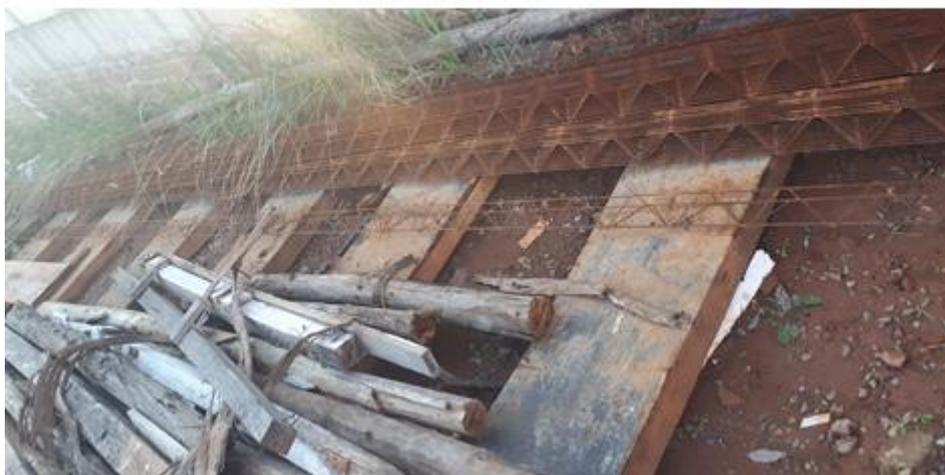
Fotografia 19 – Armazenamento treliça TG8L

A treliça TG8L possui 6m de comprimento e é estocada ao ar livre em cima de compensados de madeira para o correto afastamento do solo, conforme Fotografia 19. São levadas manualmente até o pavimento onde são cortadas quando necessário. É utilizada na cinta de amarração, verga, contra verga e locais para futura colocação de ar condicionado. Elas possuem o mesmo comprimento da calha, onde são posicionadas dentro para posteriormente haver a colocação de graute.

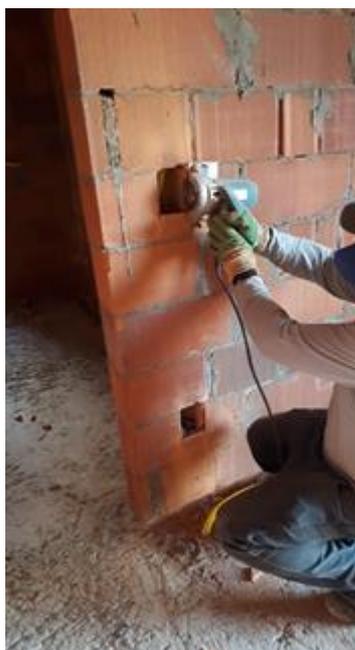
Fotografia 20 – Corte para execução da elétrica

Outro ponto importante para ser destacado é que a tubulação elétrica é colocada antes da execução do graute da cinta ficando uma espera dentro das paredes e na laje, porém posteriormente a alvenaria é cortada para a execução dos pontos elétricos, conforme ilustra a Fotografia 20 a seguir

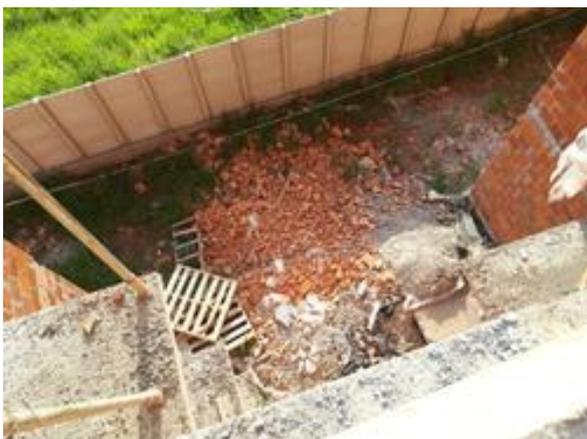
Ao longo das visitas, observou-se muitos pontos com pedaços quebrados de blocos cerâmicos. A Fotografia 21 a seguir destaca uma dessas áreas cheia de blocos cerâmicos quebrados. Isso ocorre, pois, os blocos quebrados são jogados de dentro do pavimento onde está ocorrendo a execução da alvenaria para a parte de trás do Bloco.

Fotografia 21 – Área com blocos cerâmicos quebrados atrás dos Blocos
Fonte: Registrada pela autora.

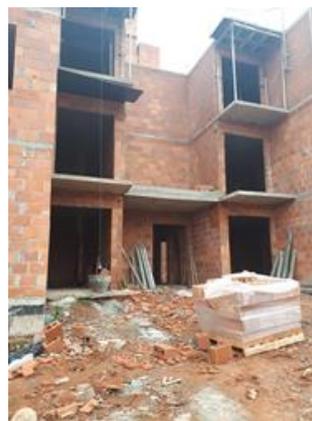
Outra área que deve ser evidenciada está ilustrada na Fotografia 22, demonstra a área cheia de blocos quebrados pelo processo de transporte vertical dos blocos que não se encontram no pavimento. Do mesmo modo, essa foto ilustra outro aspecto importante que deve ser ressaltado, que é a posição correta de armazenamento dos *pallets*, que deveriam estar em uma posição plana, o que não ocorre por causa da topografia do terreno.

Fotografia 22 – Área com blocos cerâmicos quebrados na frente dos Blocos
Fonte: Registrada pela autora.

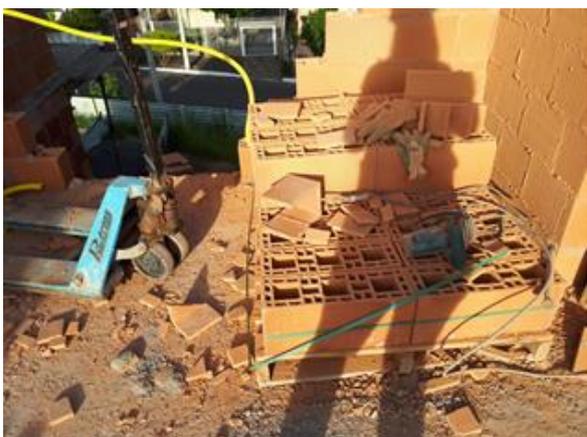
A Fotografia 23 demonstra a área de corte de materiais cerâmicos que se encontra no centro do pavimento. Nessa área ocorre principalmente o corte dos blocos para a obtenção de dimensões de blocos que não foram comprados. As Fotografias 24, 25, 26 e 27 demonstram a não padronização das espessuras das juntas de argamassa de assentamento, que também foram evidenciadas em todos os pavimentos.

Fotografia 23 – Área de corte de materiais
Fonte: Registrada pela autora.

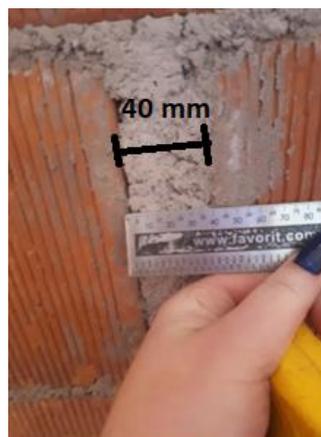
Fotografia 24 – Junta de 40 mm de espessura
Fonte: Registrada pela autora.

Outro ponto importante é que um empreendimento em alvenaria estrutural deve seguir corretamente o projeto, visto que corresponde a parte estrutural. O traço incorreto do graute, juntas de argamassa de assentamento maiores do que o especificado e trincas nos blocos podem comprometer a estrutura.
