UNIVERSIDADE DO VALE DO RIO DOS SINOS - UNISINOS UNIDADE ACADÊMICA DE GRADUAÇÃO CURSO DE ENGENHARIA CIVIL

ANÁLISE DAS PERDAS DE MATERIAIS E DA PRODUTIVIDADE NOS SERVIÇOS DE ALVENARIA E REVESTIMENTO ARGAMASSADO INTERNO DE UMA CONSTRUTORA DE MÉDIO PORTE

Trabalho de Conclusão de Curso apresentado como requisito parcial para obtenção do título de Graduado pelo Curso de Engenharia Civil da Universidade do Vale do Rio dos Sinos - UNISINOS

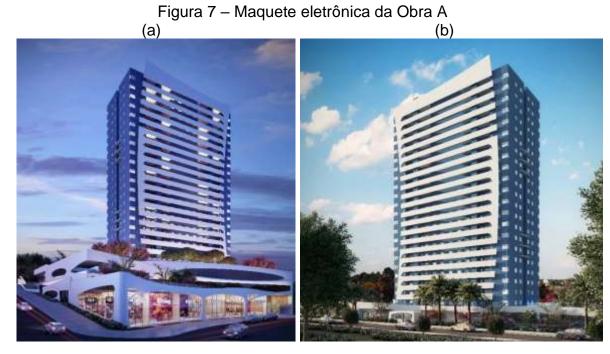
As Figuras 7 (a) e (b) apresentam maquetes digitais do empreendimento denominado Obra A, tendo uma vista perspectiva das fachadas sul e leste na Figura

7 (a) e das fachadas oeste e sul na Figura 7 (b). A Figura 8 apresenta uma planta humanizada do pavimento tipo da Obra A.

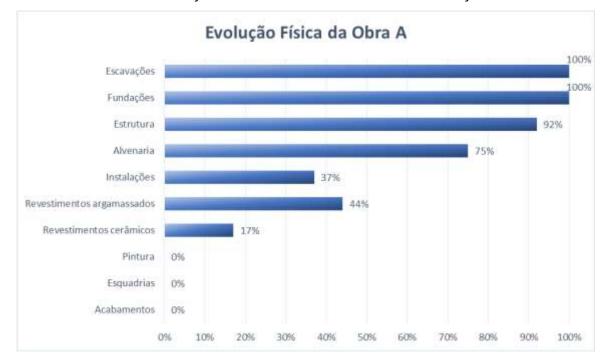
Gráfico 4 – Evolução física da obra A até o mês de março de 2018

A evolução física da obra A medida até o mês de março de 2018 está apresentada no Gráfico 4.

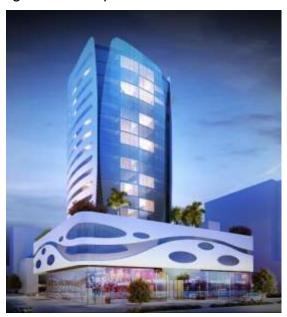
Figura 9 – Maquete eletrônica da Obra B

A Figura 9 apresenta a maquete digital do empreendimento denominado Obra B, tendo uma vista perspectiva das fachadas sul e oeste. A Figura 10 apresenta uma planta humanizada do pavimento tipo da Obra B.

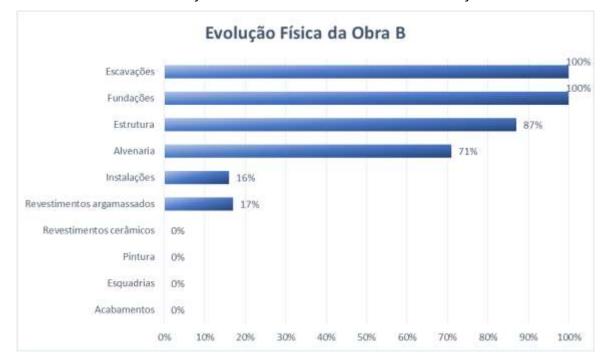
Gráfico 5 – Evolução física da obra B até o mês de março de 2018

A evolução física da obra B medida até o mês de março de 2018 está apresentada no Gráfico 5.

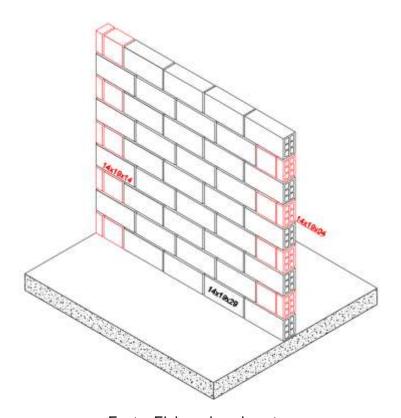
Figura 11 – Exemplo de blocos cerâmicos submetidos ao cálculo de ponderação de área

Quanto aos cálculos de consumos unitários de blocos cerâmicos, tanto teórico, como real, devido à utilização de blocos cerâmicos com especificações distintas dos projetos de paginação de alvenaria, foi realizada uma ponderação pela sua área. O exemplo esquemático apresentado na Figura 11, destaca os blocos cerâmicos com dimensões de altura e comprimento diferentes de 19 e 29 cm. Esses blocos cerâmicos são sujeitados à cálculos de ponderação de área.

No cálculo de ponderação realizado, foi tomada como base a dimensão de bloco cerâmico com maior utilização nas obras, que é o bloco inteiro, independente da sua espessura, ele possui dimensões de 19 cm de altura por 29 cm de comprimento e foram ponderados os outros blocos para esta dimensão (Equação 4). A partir deste cálculo foi obtido um valor percentual de área de bloco.

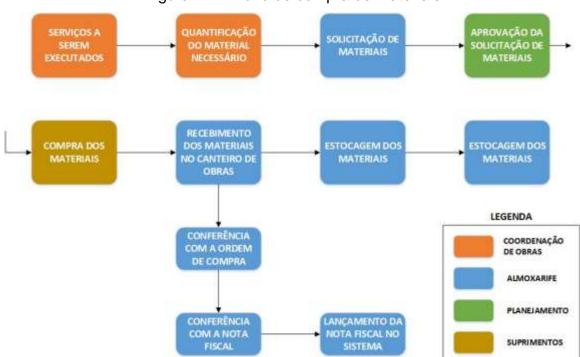
Figura 12 – Fluxo de compra de materiais

Os dados presentes nestes relatórios são obtidos através da quantidade de materiais solicitados, que estava de acordo com a quantidade de materiais recebida em obra, pois esta foi conferida com a nota fiscal e lançada no mesmo sistema ERP pelo almoxarife da obra. A Figura 12 apresenta este fluxo.

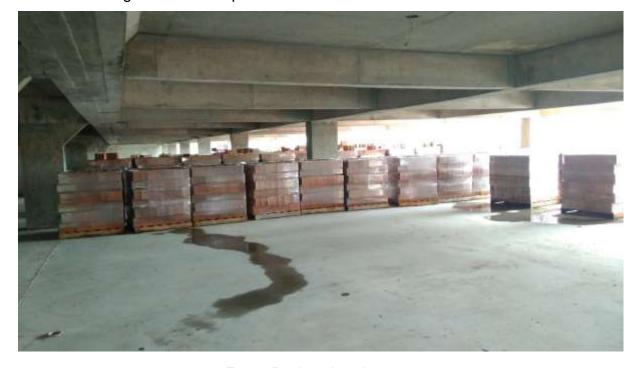
Fotografia 1 – Estoque de blocos cerâmicos 14x19x29 na obra A

No levantamento de blocos cerâmicos realizado ao final do período de estudo no canteiro da obra A, foi constatada a quantidade de 18.247 blocos cerâmicos estocados. Ao longo da obra houve apenas duas transferências de blocos cerâmicos, sendo ambas, saídas de material, na quantidade de 300 blocos 19x09x29 e 100 blocos 14x19x29 Canaleta U Alto e nenhum bloco foi recebido.

Este levantamento de blocos estocados e transferidos está discriminado na planilha de coleta de dados disponível no apêndice G. O registro fotográfico dos blocos estocados na obra A está apresentado na Fotografia 01.

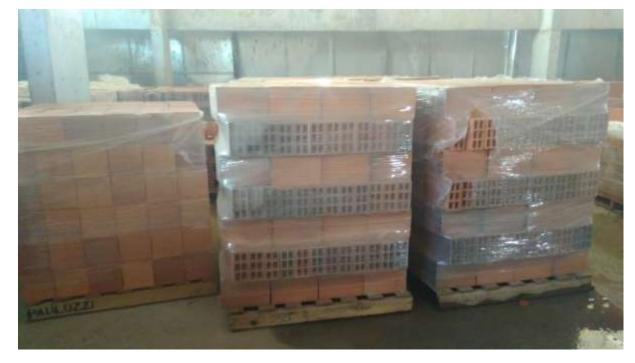
Fotografia 2 – Estoque de blocos cerâmicos 09x19x29 na obra B

No levantamento de blocos cerâmicos realizado ao final do período de estudo no canteiro da obra B, foi constatada a quantidade de 9.443 blocos cerâmicos estocados. O levantamento de blocos cerâmicos estocados na obra B está discriminado na planilha de coleta de dados disponível no Apêndice H. O registro fotográfico dos blocos estocados na obra B é apresentado na Fotografia 2.

Na obra B, não houve nenhuma transferência de blocos cerâmicos.

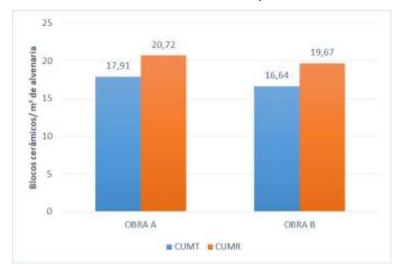
Gráfico 6 – Síntese do CUM_T e CUM_R para blocos cerâmicos

O Gráfico 6 apresenta uma síntese comparativa dos consumos unitários encontrados de blocos cerâmicos no serviço de alvenaria de vedação.

A partir dos dados obtidos no Gráfico 6, foram realizados os cálculos de perda unitária de blocos cerâmicos. Estes valores unitários e percentuais de perda em cada obra estudada estão apresentados no Gráfico 7.

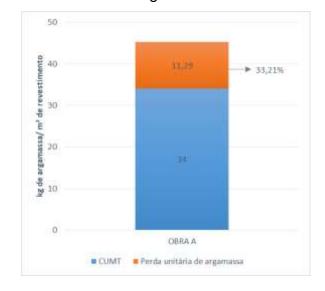
Gráfico 9 – Perda unitária de argamassa de revestimento na obra A

A partir dos dados obtidos no Gráfico 8, foram realizados os cálculos de perda unitária de argamassa para revestimento de paredes. Estes valores unitários e percentuais de perda para a obra A estão apresentados no Gráfico 9.

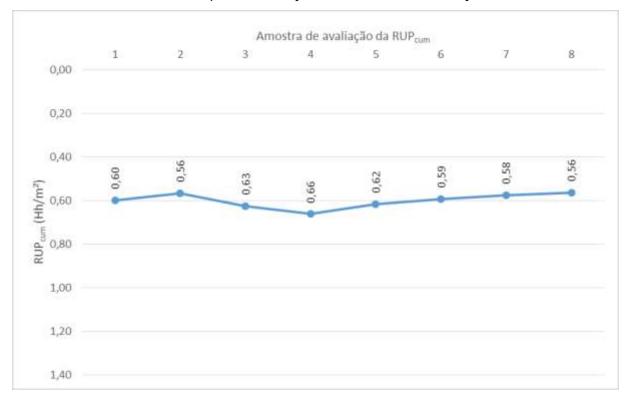
Gráfico 10 - RUPcum para o serviço de alvenaria de vedação na obra A

A variação da RUP_{cum} entre as equipes de trabalho de alvenaria de vedação na obra A está apresentada no Gráfico 10. O Gráfico 11 apresenta essa variação para as equipes de alvenaria de vedação que atuaram na obra B.

É importante destacar que quanto menor for o valor da RUP, melhor é o desempenho da equipe, dado que a quantidade de horas utilizadas para execução de uma unidade de serviço é menor.

Pelo fato de a RUP_{cum} ser o valor da real produtividade, de acordo com a metodologia proposta por Souza (2006), obtém-se uma produtividade igual a 0,56 Hh/m² para a obra A e de 0,66 Hh/m² para a obra B, através da mediana dos valores calculados.

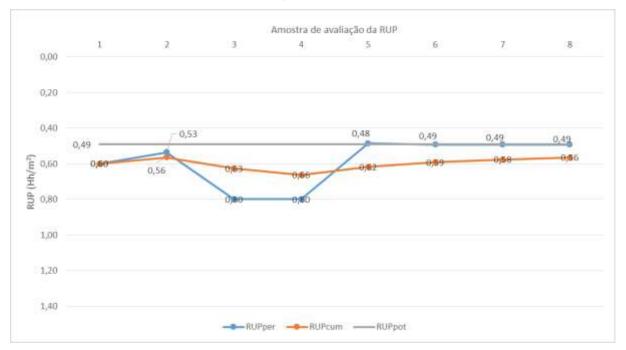
Gráfico 12 – Síntese das RUP_{per}, RUP_{cum} e RUP_{pot} para o serviço de alvenaria de vedação na obra A

Os Gráficos 12 e 13 apresentam uma síntese comparativa das RUP_{per}, RUP_{cum} e RUP_{pot}, que foram avaliadas no estudo de produtividade para o serviço de alvenaria de vedação, na obra A e na obra B, respectivamente.

A obra A apresenta uma variação da RUP_{per} nas quatro primeiras amostras estudadas e nas últimas quarto amostras mantém uma certa regularidade, o que influencia diretamente na RUP_{cum} e faz com que ela se aproxime da produtividade ideal encontrada para a obra A.

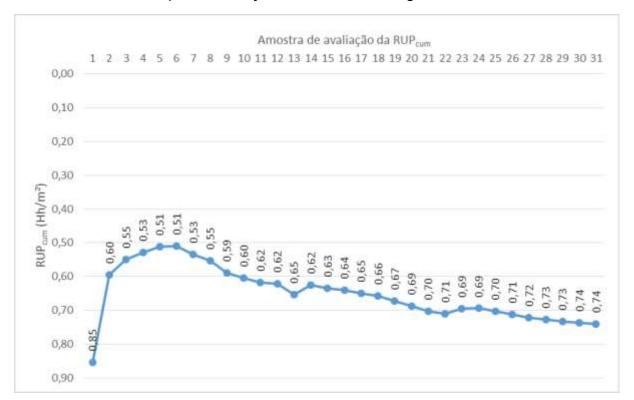
Gráfico 14 – RUPcum para o serviço de revestimento argamassado interno na obra A

Os valores obtidos para RUP_{cum} na obra A estão apresentados no apêndice X. O Gráfico 14 apresenta a variação da RUP_{cum} entre as equipes de trabalho de revestimento argamassado interno.

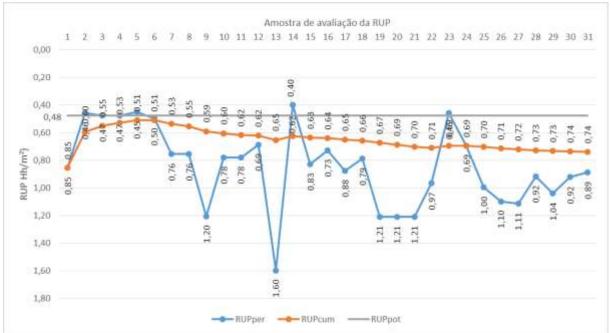
Gráfico 15 – Síntese das RUP_{per}, RUP_{cum} e RUP_{pot} para o serviço de revestimento argamassado interno na obra A Amostra de avaliação da RUP 10 11 12 13 14 15 16 17 18 19 20 21 22 23 24 25 26 27 28 29 30 31 0,00

Ao analisar as três diferentes RUP, observa-se uma maior variabilidade na RUP_{per}, pois ela apresenta uma amostra não cumulativa, referente apenas a um mês de serviço. A RUPcum começa a estabilizar conforme aumenta o número de amostras no estudo, sendo que esta é entendida como a real produtividade. E por fim, a RUPpot não é variável, pois é calculada matematicamente, indicando a produção ideal para o serviço avaliado, dentro do período de estudo.

A obra A apresenta uma grande oscilação da RUPper para o serviço de revestimento argamassado interno, basicamente em todos os meses avaliados. Mesmo com este comportamento da RUPper, a RUPcum assegura um comportamento, de certa forma linear, porém vêm se distanciando da produtividade ideal, o que indica a necessidade de uma intervenção para melhorias na produtividade deste serviço.
