UNIVERSIDADE DO VALE DO RIO DOS SINOS - UNISINOS
UNIDADE ACADÊMICA DE GRADUAÇÃO
CURSO DE ENGENHARIA CIVIL

PORTAS DE SAÍDAS DE EMERGÊNCIA:
Estudo de aplicação em locais de reunião de público

Trabalho de Conclusão de Curso
apresentado como requisito parcial para
obtenção do título de Bacharel em
Engenharia Civil, pelo Curso de
Engenharia Civil da Universidade do Vale
do Rio dos Sinos - UNISINOS

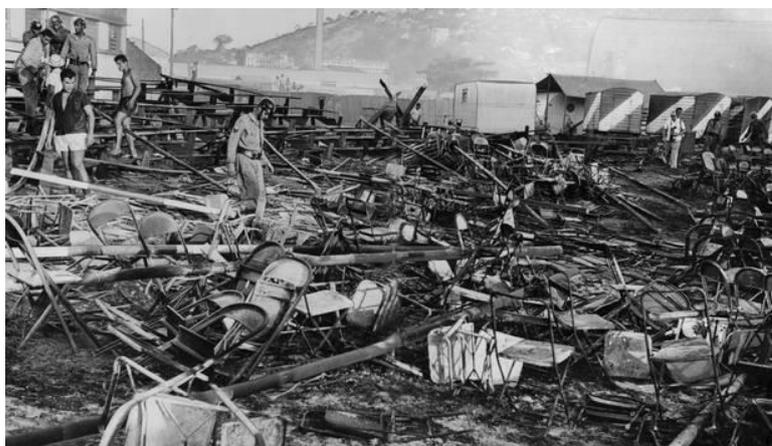
Figura 1 - Incêndio Gran Circus

O incêndio, criminoso, resultou em uma grande repercussão internacional e até hoje é o incêndio com maior número de vítimas no país. A cidade de Niterói recebeu outro espetáculo deste segmento somente 14 anos após a tragédia. A Figura 1 representa as marcas deixadas pelo incêndio no Gran Circus.

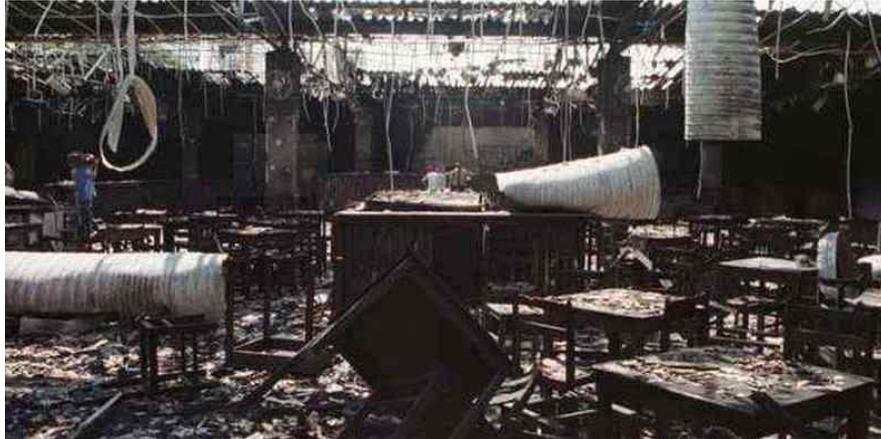
Figura 2 – Incêndio Caneco Mineiro

O incêndio ocorrido no chamado Canecão Mineiro aconteceu em 24 de novembro de 2001, contabilizando sete mortos e mais de 300 feridos. A casa de shows, localizada na cidade de Belo Horizonte, teve o incêndio iniciado devido a uma cascata de fogos de artifício, promovida pela banda que iria se apresentar na noite. As faíscas chegaram ao teto, que possuía materiais inflamáveis, dando início à propagação das chamas. Segundo a perícia, a casa estava com superlotação (PORTAL HD, 2013). Ainda segundo o Portal HD, o incêndio gerou um grande tumulto e correria, com os usuários em fuga devido ao fogo e fumaça, mas as portas foram fechadas pelos seguranças, impedindo o escape da edificação. Muitas pessoas foram pisoteadas ou morreram por asfixia, causada pela inalação da fumaça.

A Figura 2 representa a casa de shows devastada pelo incêndio.

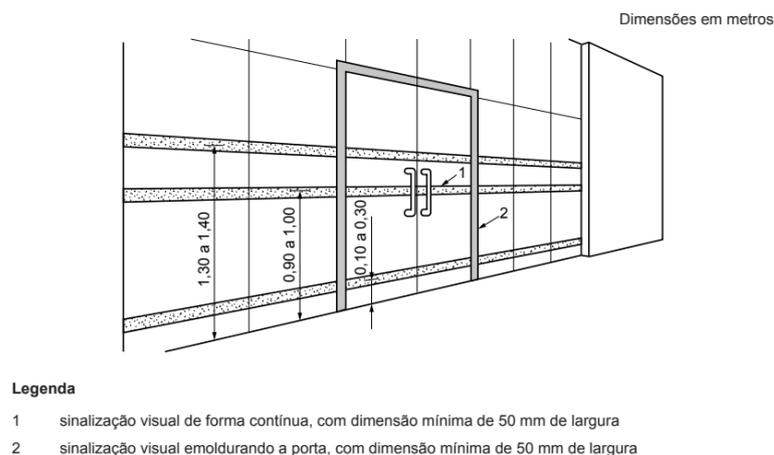
Figura 3 – Sinalização nas portas e paredes de vidro

Ao que tange os objetivos deste trabalho, são percorridos critérios no item 6.11.2.13 da NBR 9050/2015 para portas e paredes envidraçadas. O item especifica as identificações e características de sinalização visual nas portas e paredes envidraçadas, isso para permitir a fácil identificação visual da barreira física. Além disso, devem ser consideradas as diferentes condições de iluminação internas e externas das portas e paredes envidraçadas. A Figura 3, a seguir, representa a identificação visual necessária para portas e paredes envidraçadas.

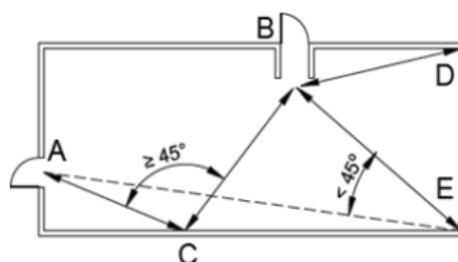
Figura 5 – Exemplo de conformação de rotas de fuga com ângulo igual ou superior a 45°.

1. Do ponto C há duas rotas alternativas (A e B) pois o ângulo entre ABC é superior a 45°. Adicionalmente, é necessário observar a distância máxima de caminhamento estabelecida nesta Instrução Técnica para rotas alternativas.
2. Não são consideradas rotas alternativas os pontos A e B a partir do ponto D, pois o ângulo formado entre ADB é inferior a 45 graus.
3. Também não existe rota alternativa a partir do ponto E.

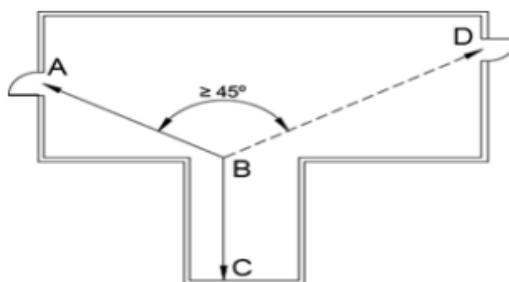
Figura 6 – Exemplo de conformação de rotas de fuga com ângulo igual ou superior a 45°.

1. O ângulo ABD deve ser de pelo menos 45°.
2. A distância CBA ou CBD não deve ser superior à distância máxima de caminhamento estabelecida nesta Instrução Técnica.
3. Adicionalmente, a distância CB não deve ser maior que a distância máxima permitida para o caminhamento em apenas uma direção, estabelecida nesta Instrução Técnica.

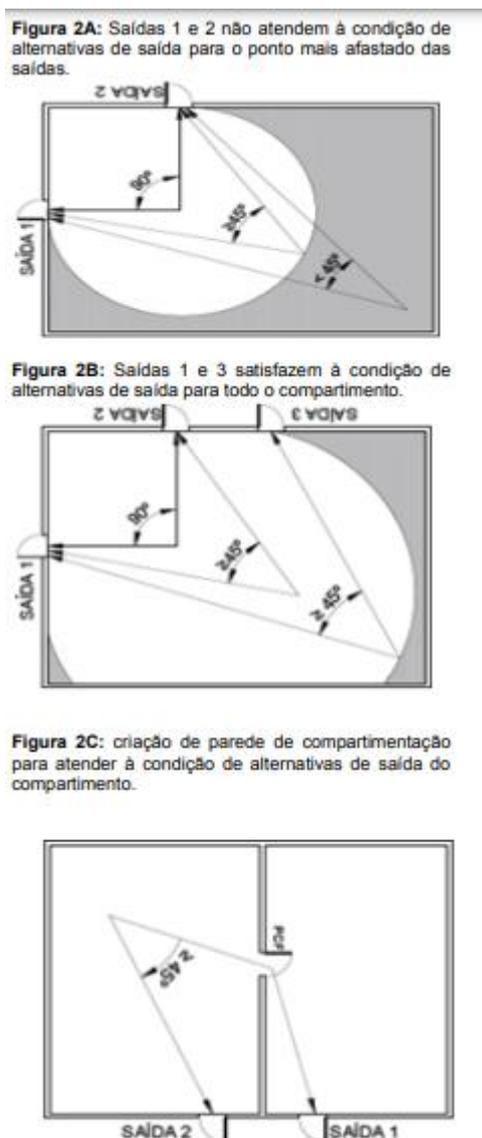
Figura 7 – Exemplos de posicionamento de rotas alternativas.

A Figura 7, a seguir, apresenta exemplos de posicionamentos de rotas alternativas.

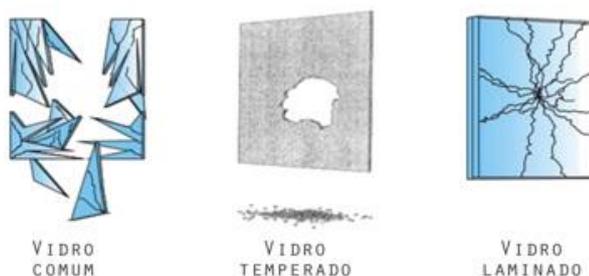
Figura 8 – Diferenças de estilhaços de vidro

A Figura 8, a seguir, apresenta as diferenças nos estilhaços dos vidros vistos até aqui.

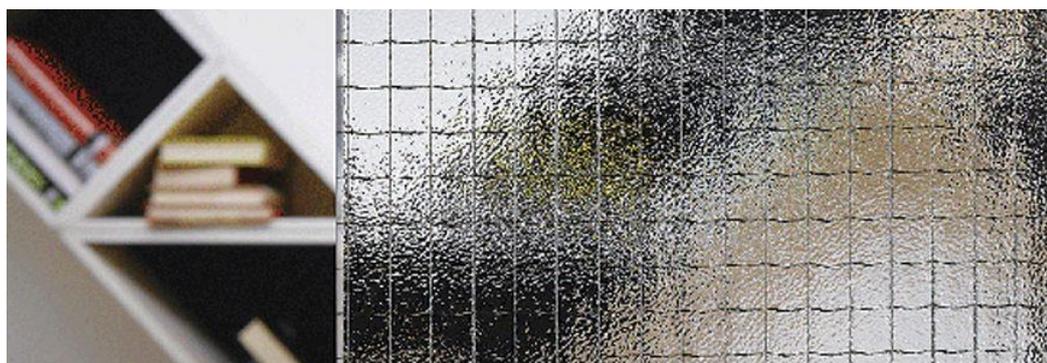
Figura 9 – Vidro aramado.

Este material é composto por uma chapa de vidro, que contém em seu interior, fios metálicos, os quais são incorporados à sua massa durante o processo de fabricação. Este vidro, quando quebrado, tende a ficar preso aos fios (BERGAMO e MOTTER, 2014). Uma das principais diferenças do vidro aramado para os demais, aqui estudados, é que ele é translúcido. A Figura 9 representa um modelo de vidro aramado.

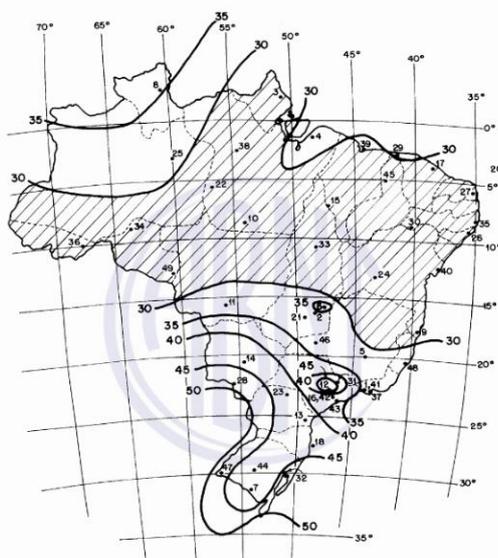
Figura 10 – Mapa de isopletas

A Figura 10 representa o mapa brasileiro de isopletas, que são as máximas velocidades básicas de vento medidas conforme citado acima.

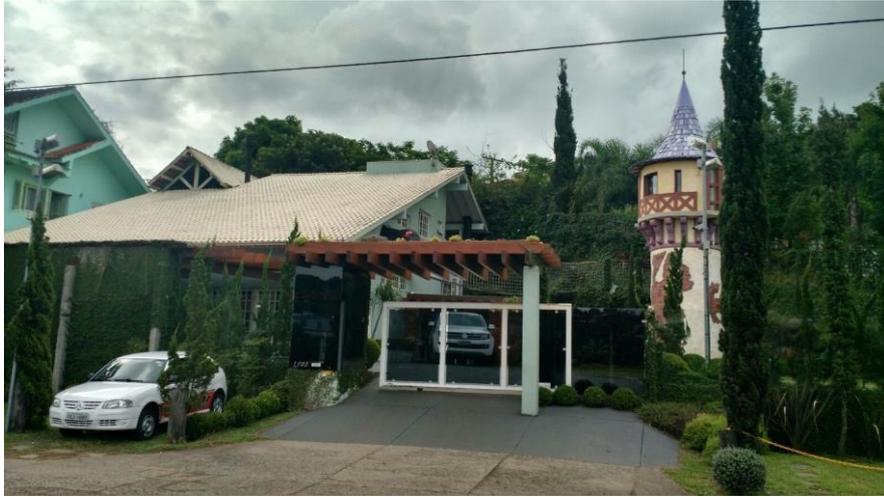
Figura 11 – Fachada da edificação A.

Já o segundo pavimento conta com o acesso à torre de brinquedo, um espaço de jogos eletrônicos, uma residência que fica no mesmo nível e a central de gás GLP que fica nos fundos do terreno. A Figura 11 representa a fachada da edificação, já as figuras 12 e 13, apresentam as plantas baixas atuais da edificação.

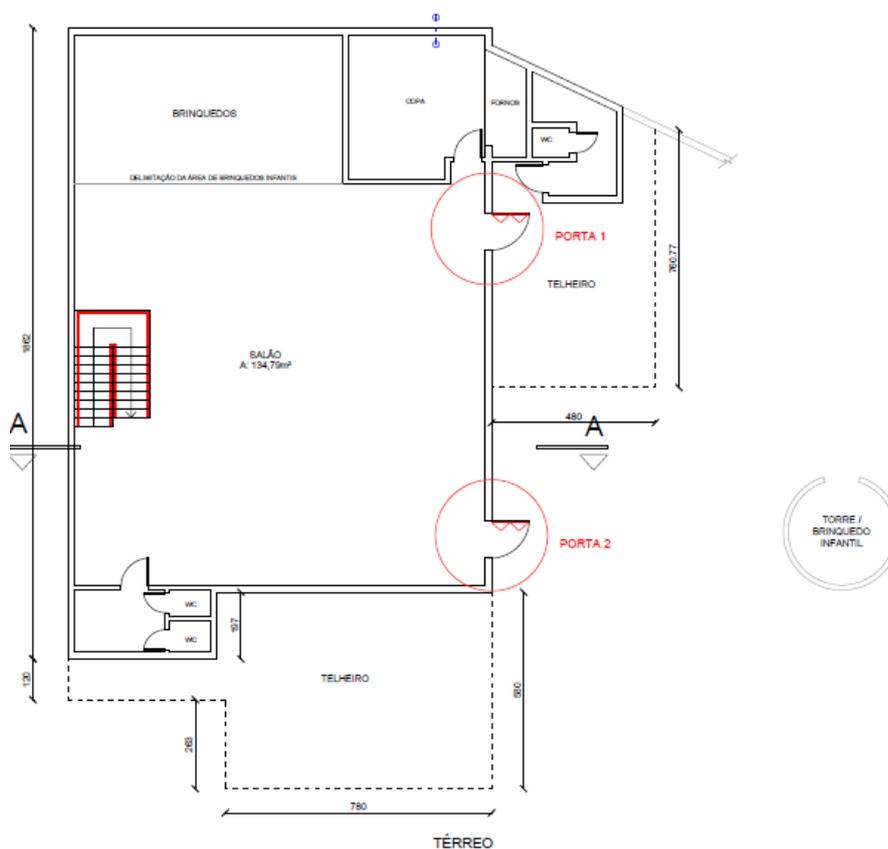
Figura 14 – Portas de saída da edificação A (2016).

O projeto datado do início de 2016 possui poucas informações e arquivos disponíveis. Entretanto, a planta baixa aprovada em PPCI e em vistoria pelo CBMRS foi disponibilizada. Evidentemente, as saídas de emergência não foram dimensionadas conforme a RT nº 11/2016 do CBMRS, pois a mesma foi publicada em julho de 2016 e o projeto foi aprovado em março do mesmo ano. A norma seguida para dimensionamento das saídas de emergência foi a ABNT NBR 9077/2001. A Figura 14, a seguir, representa as portas de saídas de emergência da época.

Conforme representado na Figura 14, as portas de saídas de emergência (Portas 1 e 2) estão dispostas na mesma face. Segundo o proprietário, ambas as portas eram de vidro temperado, com as mesmas características e dimensões. Como seguiam o estabelecido na ABNT NBR 9077/2001, as saídas estavam de acordo com a norma da época, pois, como já citado, nessa normativa não há

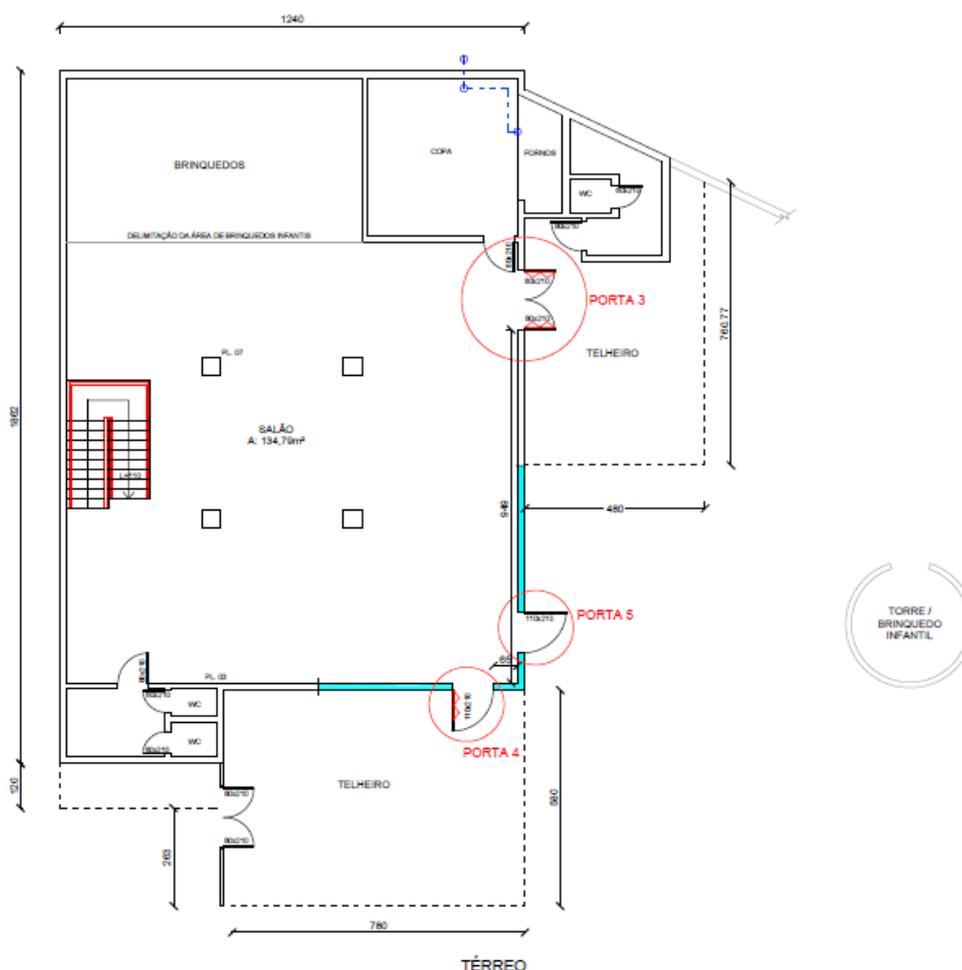
Figura 17- Portas da edificação A (2018).

A Figura 17 a seguir apresenta as portas de saída de emergência da edificação em projeto aprovado no ano de 2018.

A porta número 4 teve de ser executada no local especificado, com o intuito de atender o distanciamento mínimo necessário entre as saídas e a disposição em faces distintas, segundo o responsável técnico. As fachadas representadas em azul, na Figura 16, são em vidro e a porta executada em madeira, com abertura por meio da barra antipânico.

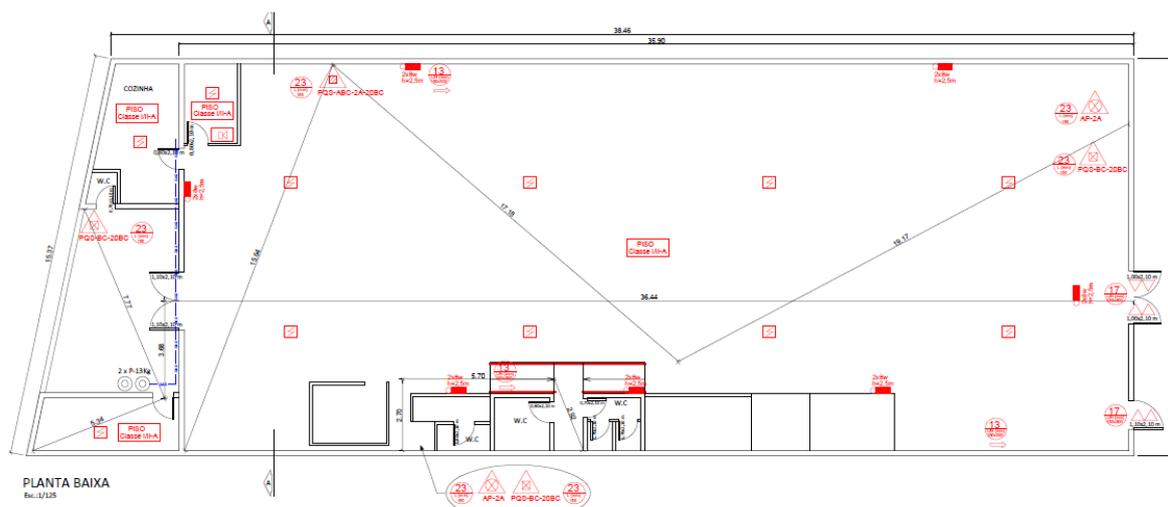
Figura 20 – Planta baixa da edificação B

A proprietária do empreendimento disponibilizou apenas a planta baixa da edificação, que foi apresentada para aprovação junto ao Corpo de Bombeiros. A planta é datada de setembro de 2016. O prédio possui cerca de 15 m de fachada e 40 m de comprimento. A Figura 20 representa a planta baixa disponibilizada.

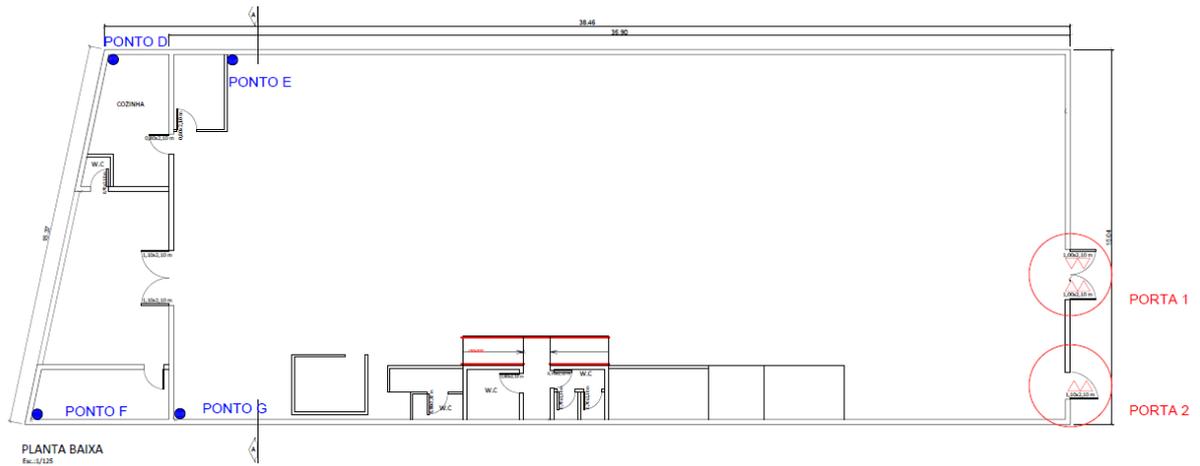
Figura 21 – Pontos de Saída da Edificação B

A Figura 21, a seguir, representa o local dos pontos D, E, F e G na edificação B e as duas portas de saída do projeto apresentado em 2016:

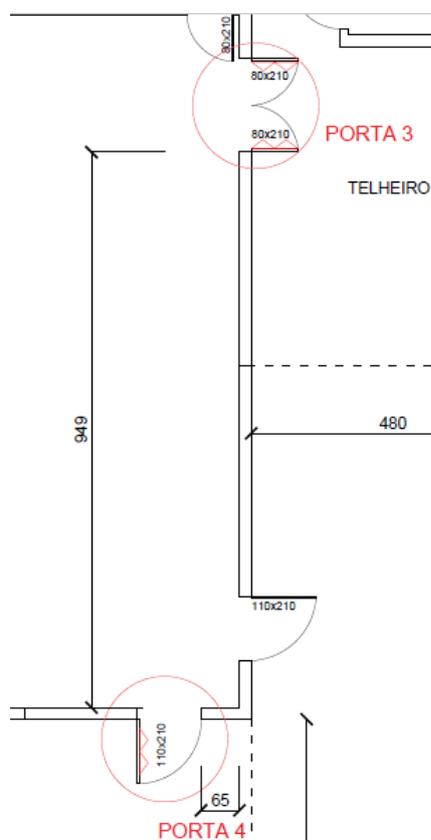
Figura 22 – Distância entre saídas edificação A

A Figura 22, a seguir, representa o detalhe das distâncias entre as saídas propostas no PPCI apresentado em 2018. As cotas representadas estão em centímetros.

As distâncias entre as portas são $X = 65 \text{ cm}$ e $Y = 949 \text{ cm}$, o que totaliza uma distância de 1014 cm , ou seja, $10 \text{ metros e } 14 \text{ centímetros}$. As portas 3 e 4 estão dispostas em paredes diversas, indicando saída em duas faces distintas.

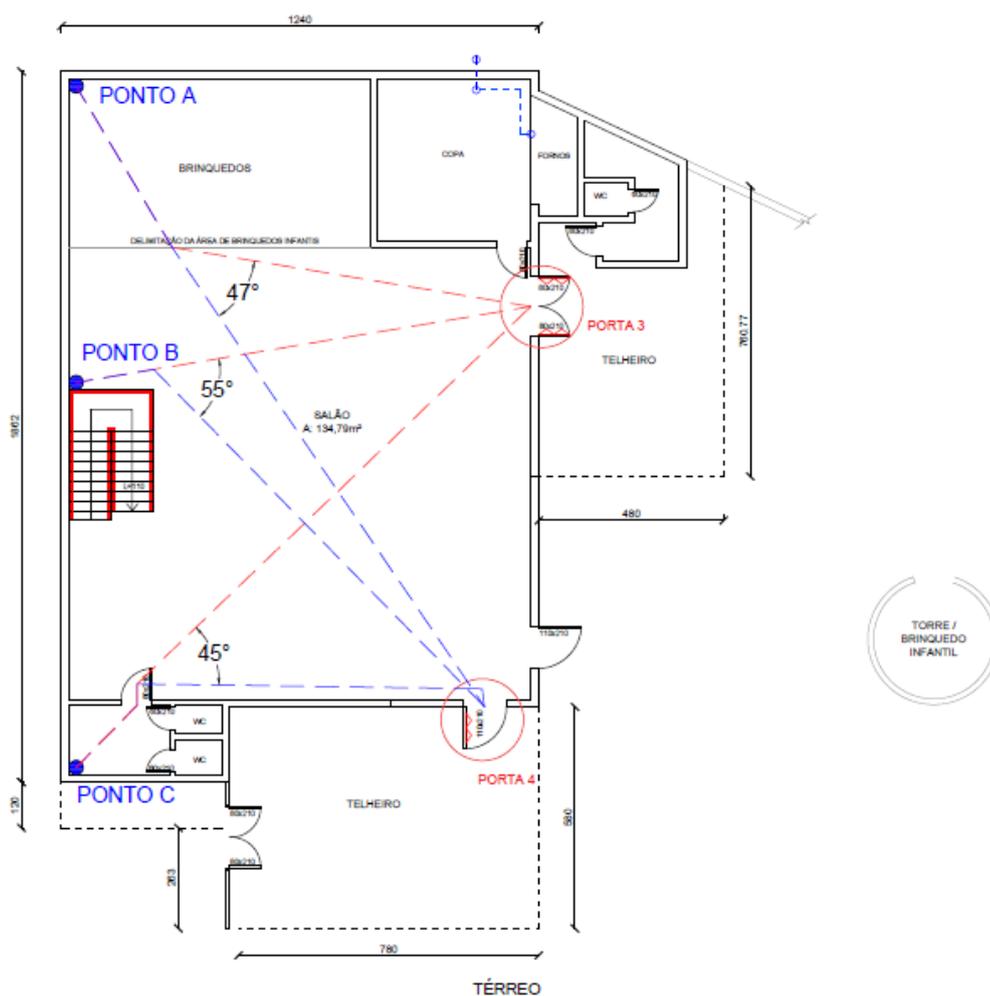
Figura 24 - Rotas de saídas PPCI de 2018

A Figura 24 representa as rotas de saída consideradas para o projeto de 2018. Os dados obtidos estão descritos na Tabela 10, abaixo:

O ângulo formado entre as rotas de fuga no PPCI de 2018 teve aumentos entre 15% e 21% em comparação com o PPCI de 2016. Resultado este obtido devido a instalação da Porta 4, localizada há pelo menos 10 metros de distância e em parede diferente da outra porta de saída utilizada. Casualmente, os ângulos atingidos também seriam parâmetros aceitos pela Instrução Técnica nº 05 Parte 01/2019 do Corpo de Bombeiros Militar do Pará.

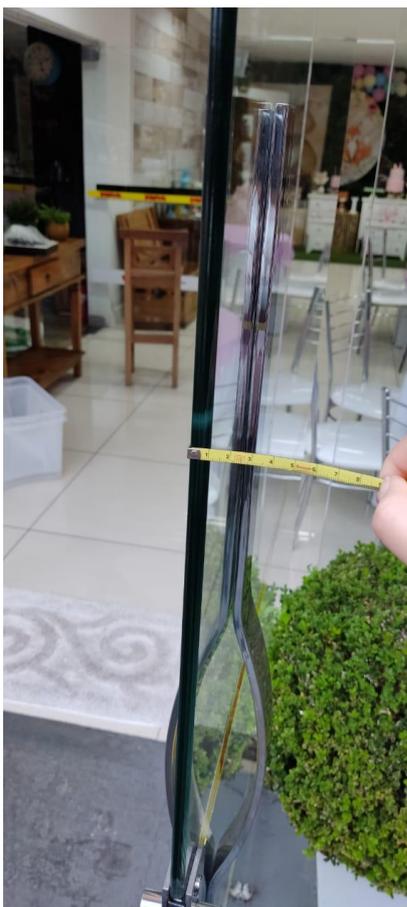
Figura 25 – Espessura nominal da Porta 5

As Figuras 25 até 28, a seguir, são imagens captadas em visita à edificação A. Nelas podemos ver o tipo de porta em estudo, espessura nominal da porta de vidro, visibilidade para o exterior, demais portas que são utilizadas como saída.

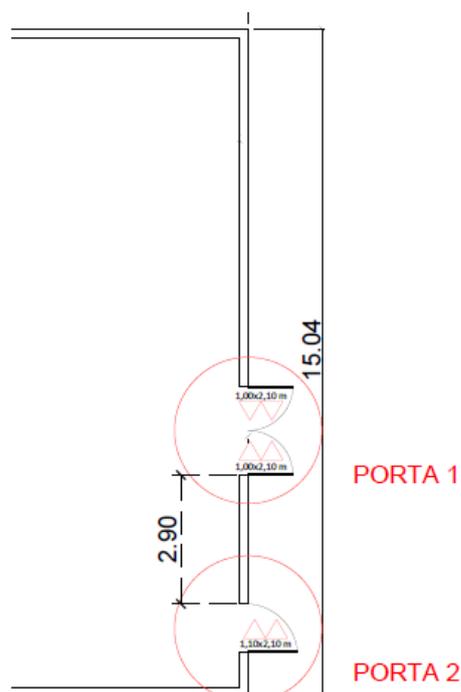
Figura 29 – Detalhe Portas de Saída do PPCI de 2016.

Conforme já citado anteriormente, não foi apresentado um Projeto de Prevenção Contra Incêndio para a edificação B após a publicação da Resolução Técnica de saídas de emergência do CBMRS. Sendo assim, a mesma não foi adaptada e ainda segue os critérios e parâmetros estabelecidos pela ABNT NBR 9077/2001. A Figura 29 representa no detalhe as portas existentes na edificação e apresentadas em projeto de 2016, as medidas estão em metros.

Como visto, as Portas 1 e 2 estão dispostas na mesma parede e não possuem distanciamento mínimo de 10m. Logo, não atendem ao requisito da Resolução Técnica vigente atualmente. A Figura 30, a seguir, apresenta uma das soluções possíveis para que a edificação B atenda os requisitos de distanciamento e disposição entre as saídas. Considerando apenas a alteração de local das portas existentes e saída direta para o exterior.

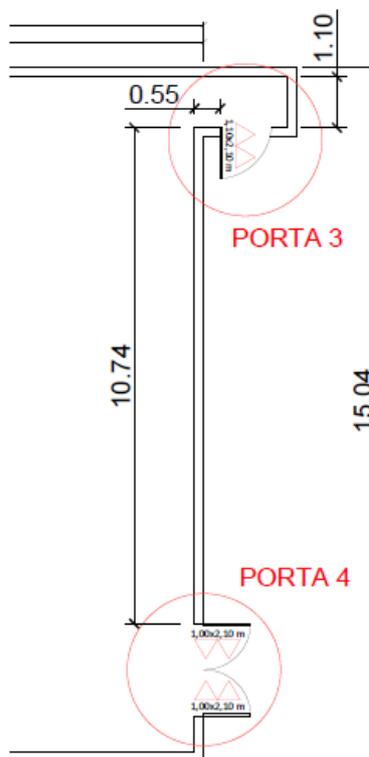
Figura 30 – Projeção das saídas para atender a RT nº 11/2016.

A Figura também representa as portas 3 e 4, como elementos de saída de emergência, para que a edificação B atenda aos requisitos de distanciamento e disposição das saídas de emergência. Sendo que, para que seja possível a disposição das portas em paredes diversas, se projetou um aumento de área suficiente para instalação de uma porta em outra parede, com corredor equivalente à dimensão da porta. A disposição apresentada acima, teoricamente, deve ser aprovada por análise do Corpo de Bombeiros, pois a soma das distâncias $X = 10,74$ m e $Y = 0,55$ m, totaliza 11,29 m.

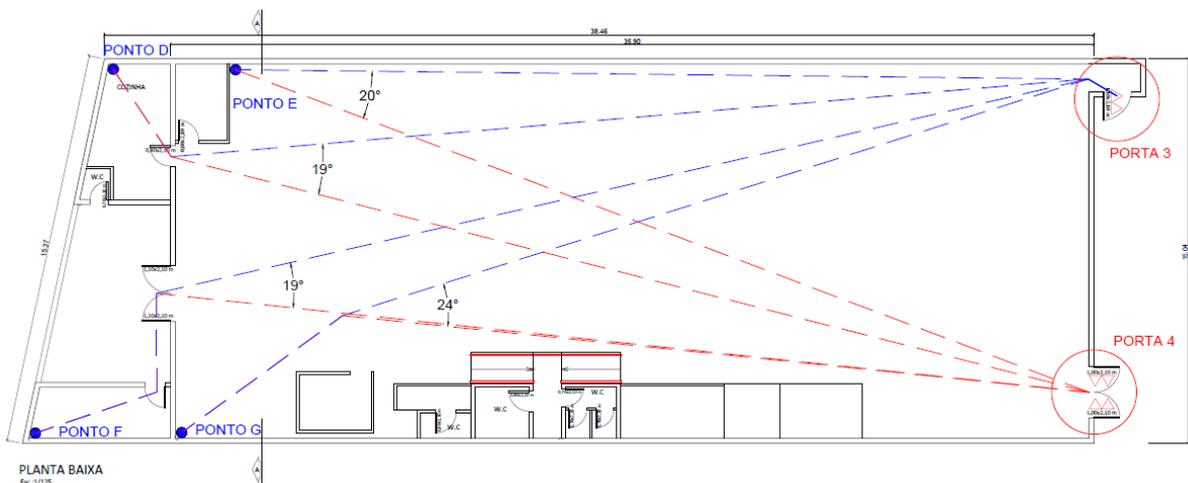
Figura 32 - Rotas de saídas

A Figura 32 representa as rotas de saídas consideradas para a projeção realizada no item 4.2.1 deste trabalho. Os dados obtidos estão descritos na Tabela 14, logo abaixo:

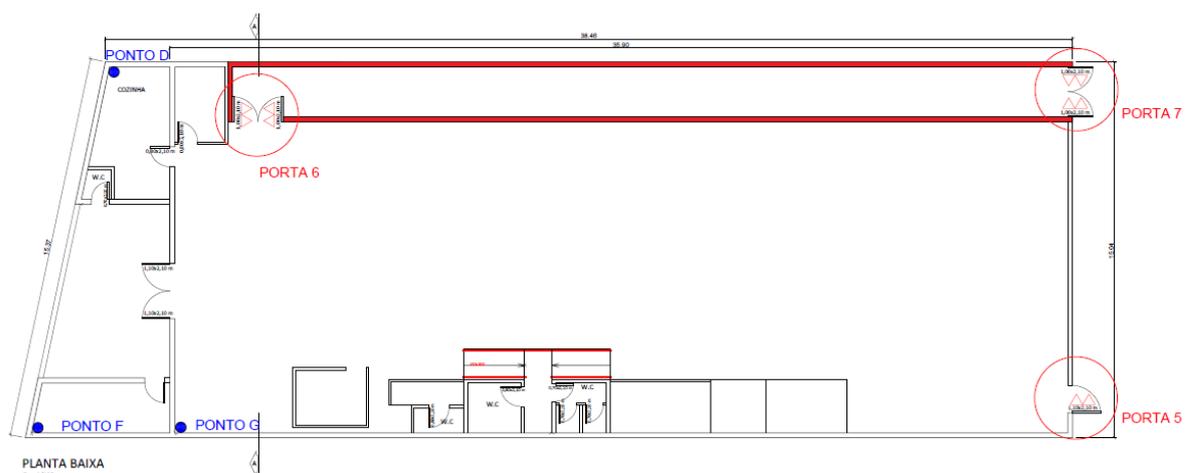
Figura 33 – Detalhe Portas de Saída Projeção CBMPA.

Conforme visto acima, o ângulo formado entre as rotas de saídas da edificação B são inferiores a 45 graus, o que, pela Instrução Técnica nº 05 Parte 01/2019 do CBMPA descaracteriza o conceito de “duas saídas” da edificação. Portanto, para que a edificação em estudo contemple as exigências previstas na Instrução do Pará, novas portas de saídas devem ser projetadas. Conforme item 6.4.2.1 alínea b “Se o ângulo for inferior a 45 graus, as saídas devem ser separadas por uma compartimentação resistente ao fogo.” Portanto, as saídas para este caso foram projetadas conforme Figura 33, a seguir:

Para atender às exigências estabelecidas pelo CBMPA, se projetou um corredor enclausurado, como item de compartimentação para o ambiente utilizado

como salão. O corredor enclausurado poderia ser utilizado somente para fuga, não podendo ser ocupado em dias de evento, sendo assim o “Ponto E”, que ficaria dentro deste corredor, teria como rota de saída apenas a Porta 7.

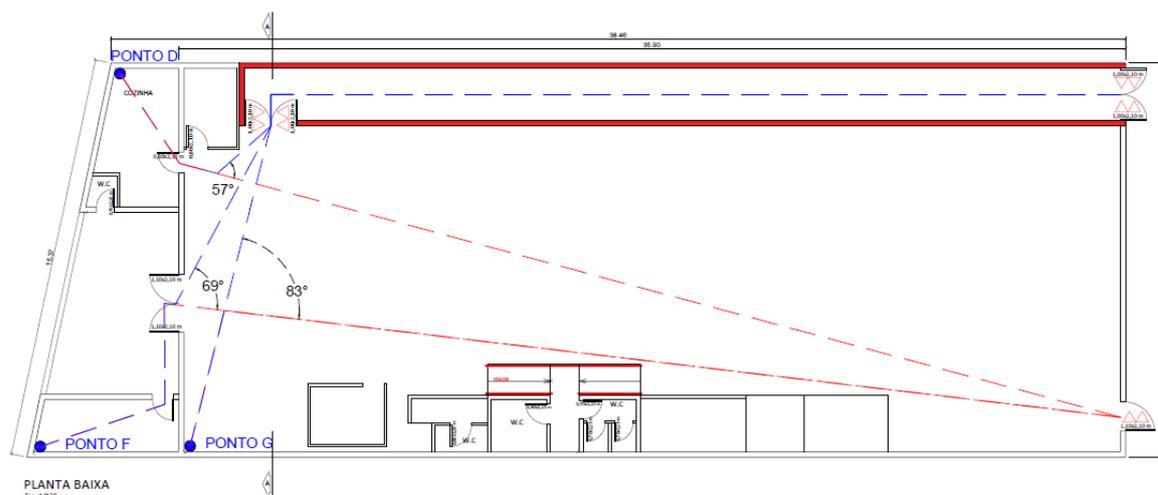
Figura 34 – Projeção das saídas para atender a RT nº 11 / 2016.

As rotas de saída dos demais pontos em estudo estão representadas na Figura 34 e a Tabela 15 apresenta o resumo dos dados obtidos.
