MANIFESTAÇÕES PATOLÓGICAS CAUSADAS POR RECALQUE DE FUNDAÇÃO: DIAGNÓSTICO DO SURGIMENTO DE FISSURAS NA ALVENARIA DE UMA CASA POPULAR EM PANAMBI/RS

Resumo: Aborda-se neste artigo uma revisão bibliográfica das configurações típicas das fissuras em alvenarias decorrentes de recalque de fundação devido à má compactação do solo aterrado. A seguir, é apresentado um estudo de caso a fim de encontrar a causa do surgimento de fissuras na alvenaria de uma casa popular no município de Panambi/RS, detalhando-o com registros fotográficos e projeto com o mapeamento das fissuras.

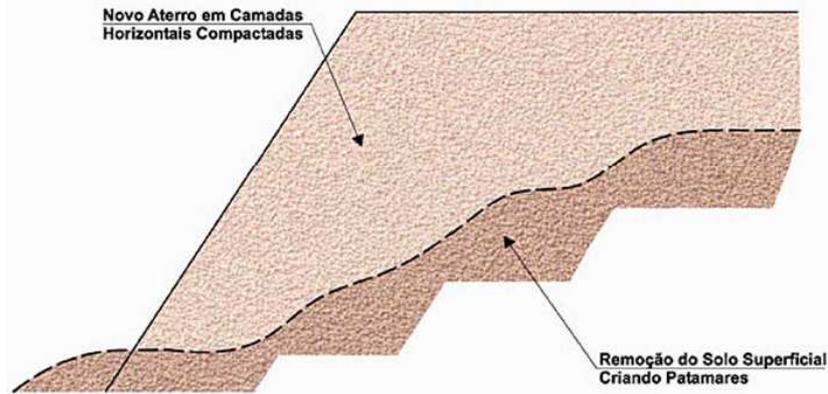
Sobre solos inclinados é imprescindível que o corte e posteriormente o aterro sejam executados em forma de escada, assim, as diversas camadas de 20 cm de aterro terão sua compactação mais eficiente amarrando melhor o solo natural com o solo depositado, garantindo dessa maneira, a estabilidade total do conjunto e resistindo à corrente das águas pluviais (Marcelli,2010).

Figura 1 – Compactação de aterro sobre solo inclinado (Fonte: Marcelli, 2010)

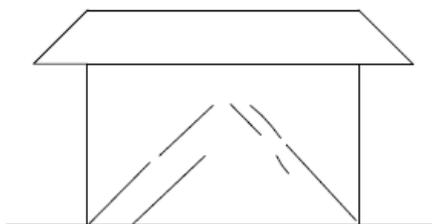
Em consequência do mencionado acima, as fissuras que surgem na parede geralmente são altas e verticais, com aberturas em ângulo, bem mais largas na parte superior e com o passar de algum tempo, essa acomodação costuma cessar (Verçoza, 1991).

Figura 2 – Recalque diferencial de sapata no centro da estrutura (Fonte: Verçoza, 1991)

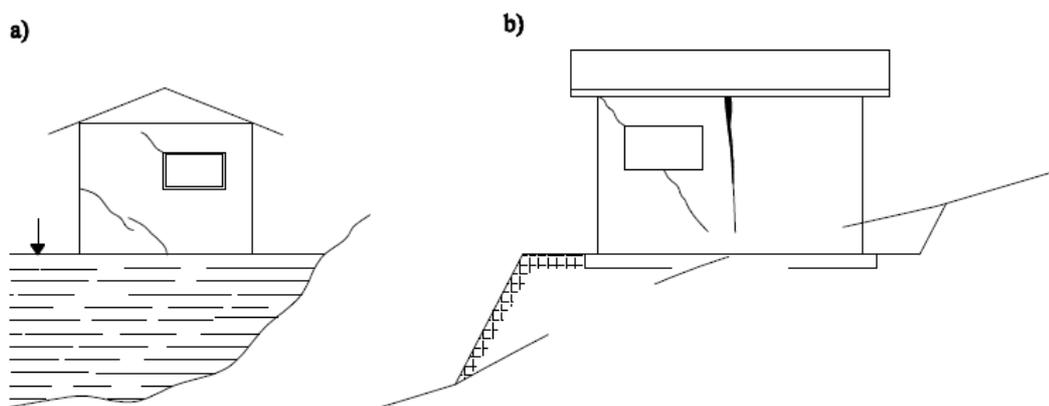
Ainda de acordo com Thomaz (2002), quando a edificação se encontra com carregamento uniforme, podem ocorrer os casos de recalque indicados nas figuras 3 (a) e 3 (b) a seguir:

Figura 3 – a) Recalque por consolidações distintas do aterro carregado; b) Fundação assentada sobre seção de corte e aterro com fissuras de cisalhamento e tração na alvenaria. (Fonte: Thomaz, 2002)

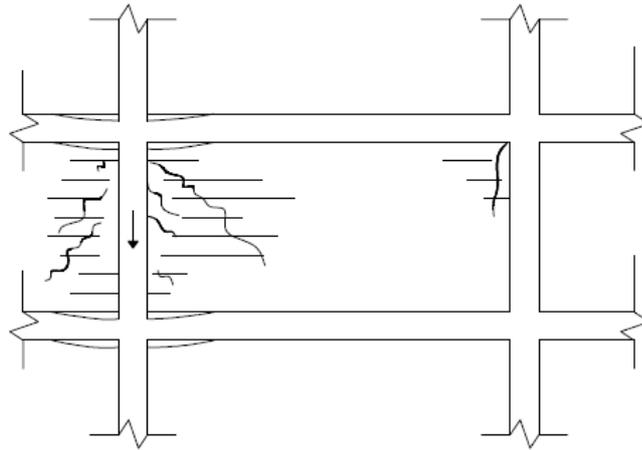
Característica marcante do recalque de fundação em construções de estrutura reticulada são as trincas inclinadas com direção para o pilar que sofreu o maior afundamento vertical, resultante da fissuração por tração diagonal da parede, como mostrado na figura a seguir (Thomaz, 2002):

Figura 4 – Recalque diferencial: surgem trincas inclinadas na direção do pilar que sofreu recalque (Fonte: Thomaz, 2002)

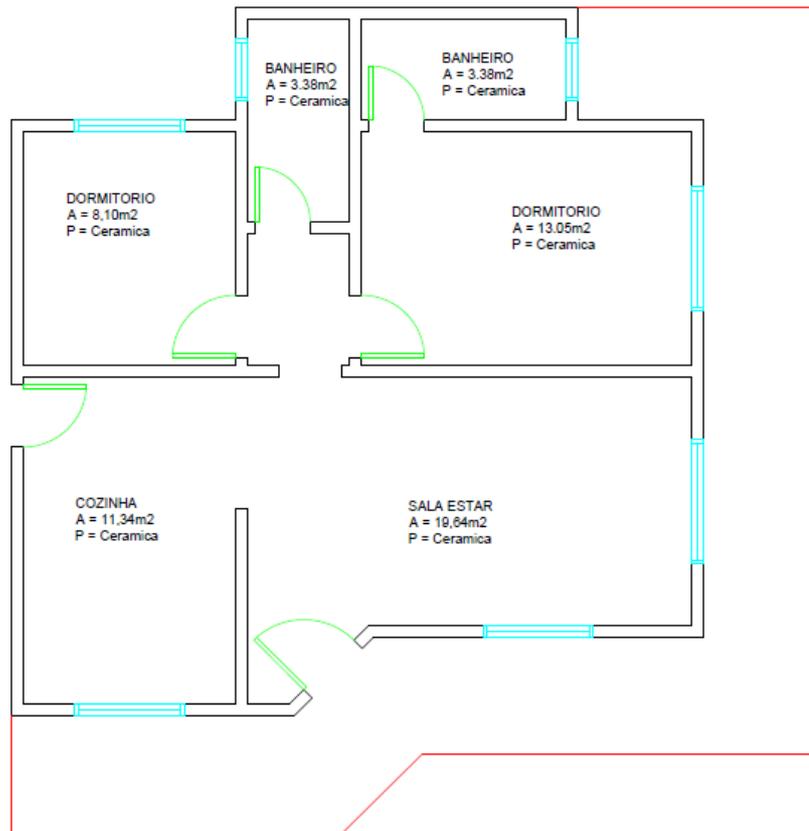
Figura 7 – Planta baixa da casa em estudo (Fonte: Arquivo Pessoal, 2015).

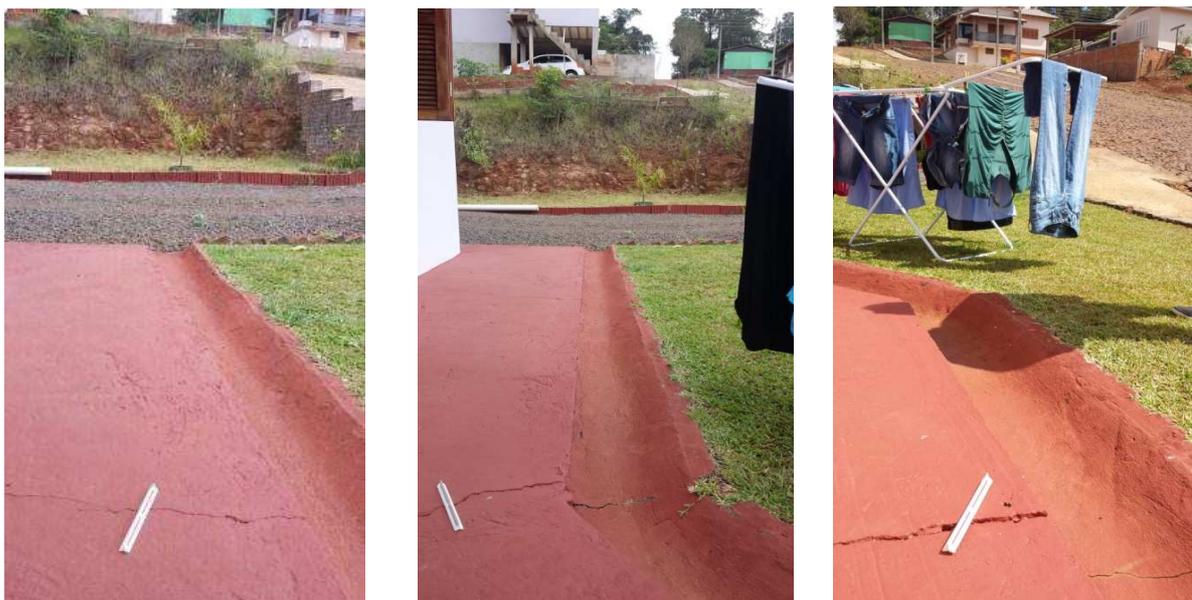
Figura 8 – Imagens de três fissuras transversais na calçada na fachada frontal, indicando maior recalque em direção ao ponto em que o aterro apresenta maior espessura (Fonte: Arquivo Pessoal, 2015).

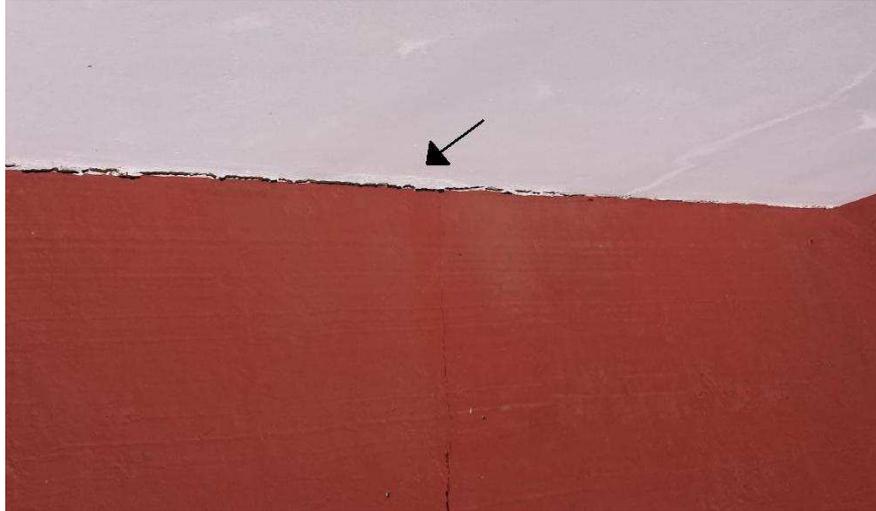
Figura 9 – Fissura longitudinal na calçada da fachada frontal, indicando redução de volume do aterro no ponto localizado (Fonte: Arquivo Pessoal, 2015).

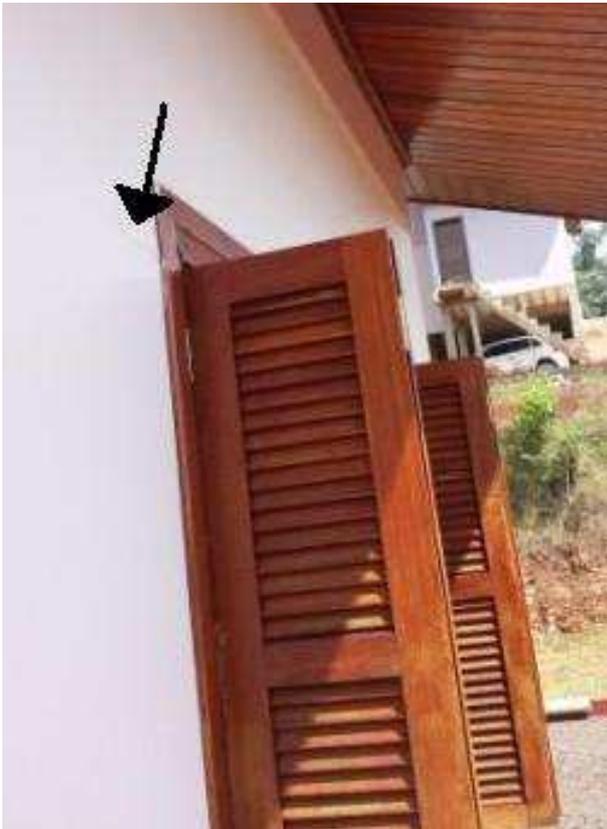
Figura 10 – Fissura diagonal na parede no canto superior da abertura, a espessura é pequena, mas indica rompimento devido à tração e se “deita” para o ponto de maior recalque (Fonte: Arquivo Pessoal, 2015).

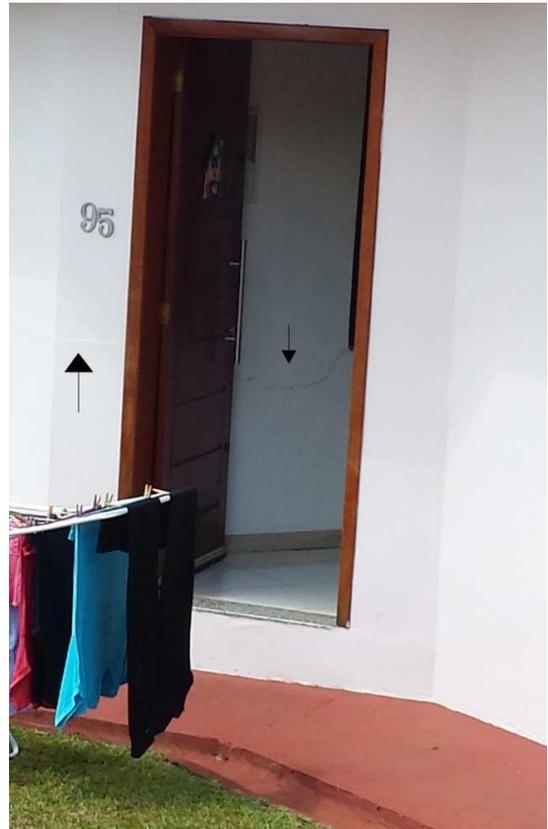
Figura 11 – Fissuras horizontais em cima do ponto de maior recalque (Fonte: Arquivo Pessoal, 2015).

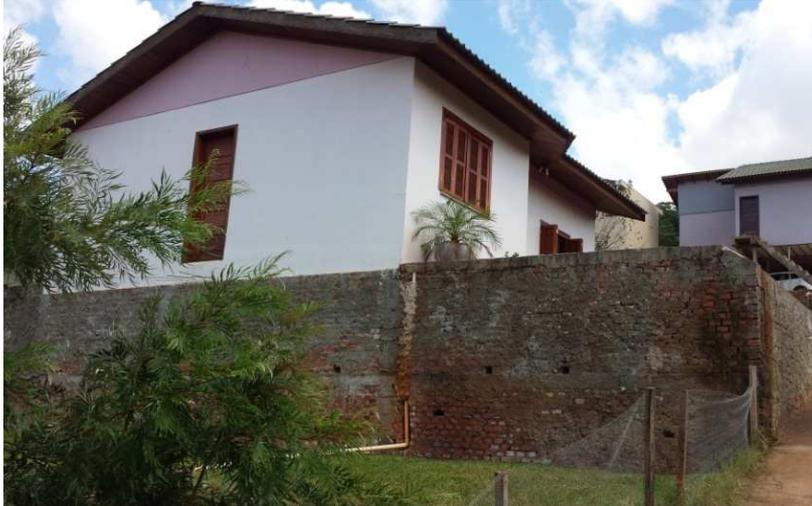
Figura 12 – Vista lateral, muro de arrimo com espessura do aterro (Fonte: Arquivo Pessoal, 2015).

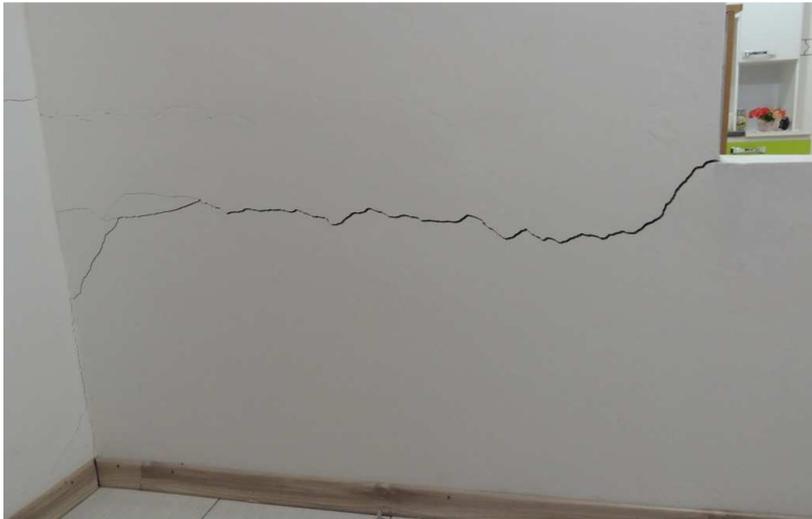
Figura 13 – Aproximação da fissura da Figura 11. Rachadura horizontal rompida por tensões de tração sobre ponto de maior recalque, na divisa da cozinha com a sala (Fonte: Arquivo Pessoal, 2015).

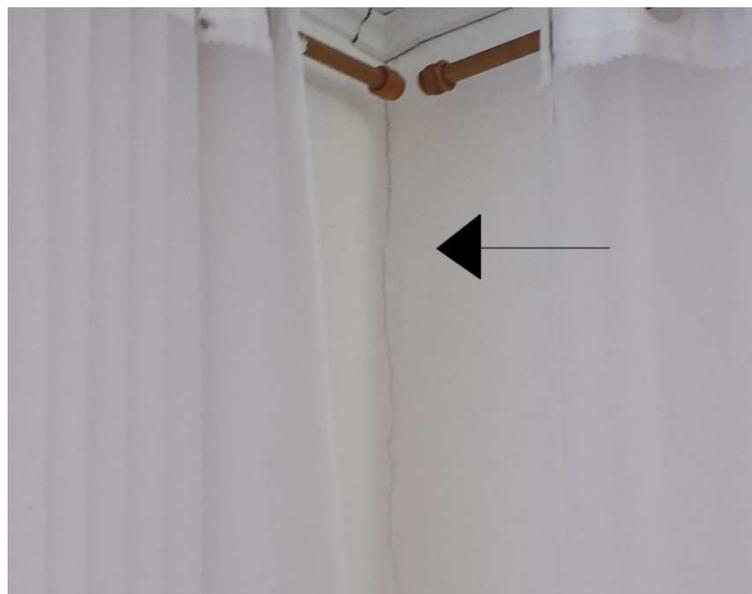
Figura 14 – Fissura vertical no canto superior da sala, fissura de tração devido ao giro da estrutura (Fonte: Arquivo Pessoal, 2015).

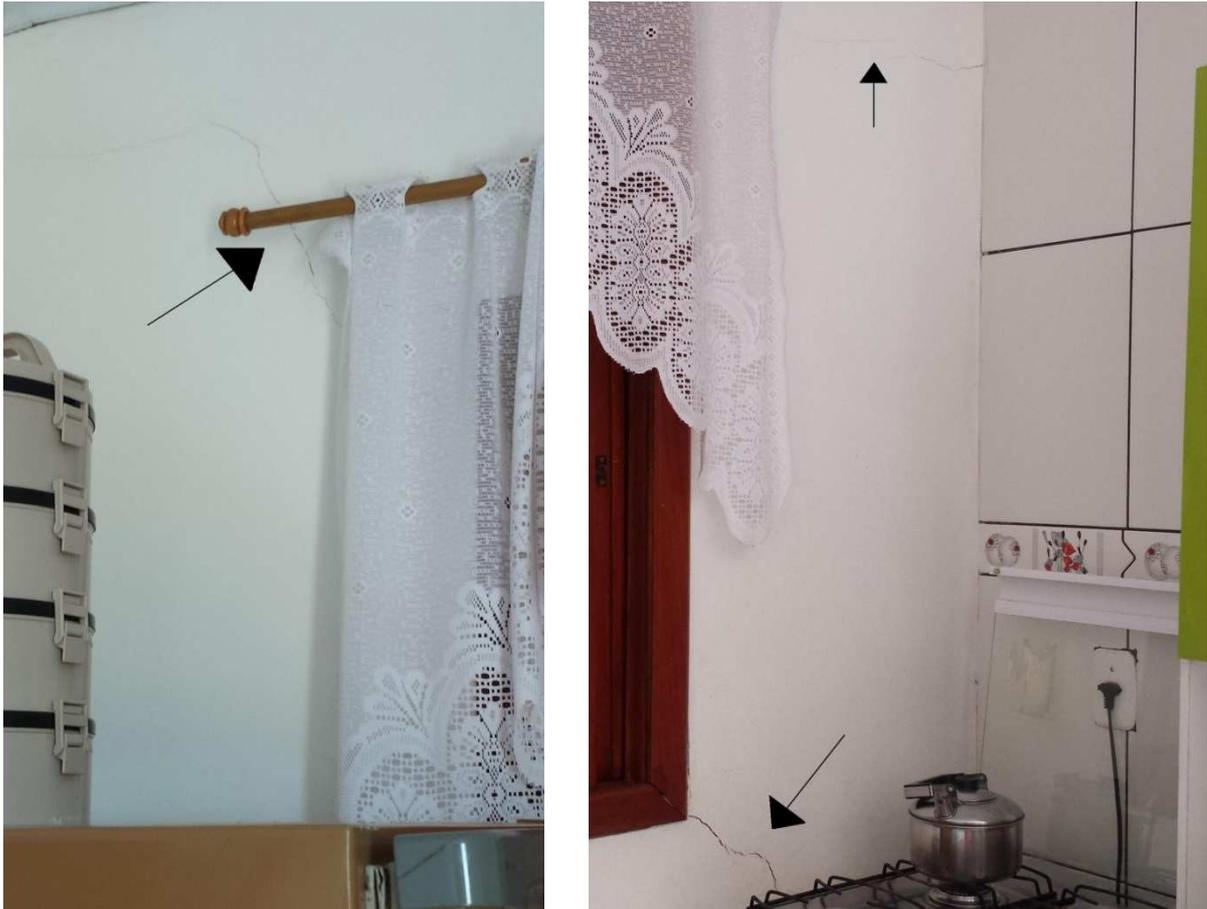
Figura 15 – Trincas na mesma janela indicando a direção do recalque, que fica ao lado esquerdo da janela da cozinha (Fonte: Arquivo Pessoal, 2015).

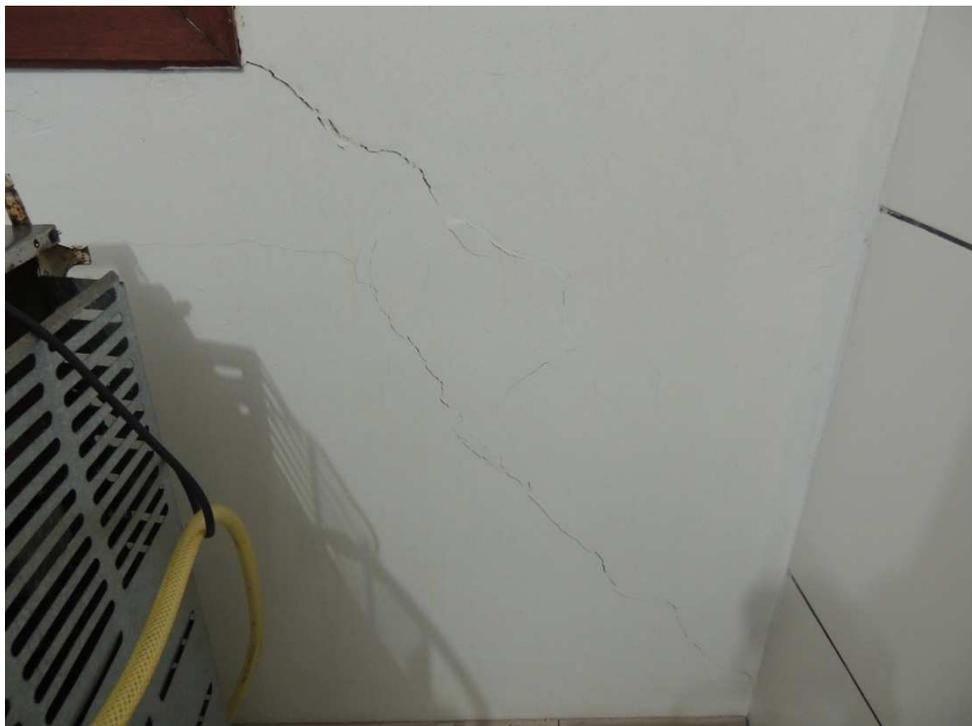
Figura 16 – Aumento da trinca da figura 15, as fissuras tendem a deitar para o lado do recalque (Fonte: Arquivo Pessoal, 2015).

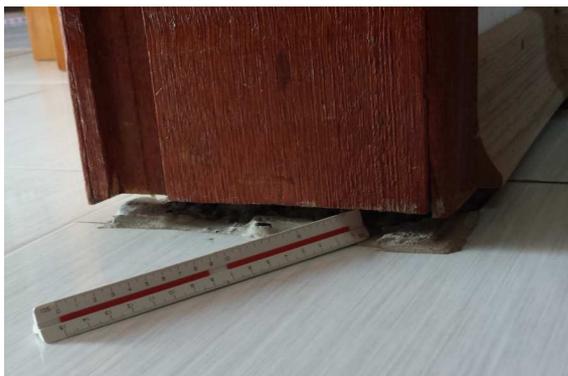
Figura 17 – Indicação do rebaixamento do piso no centro da casa (Fonte: Arquivo Pessoal, 2015).

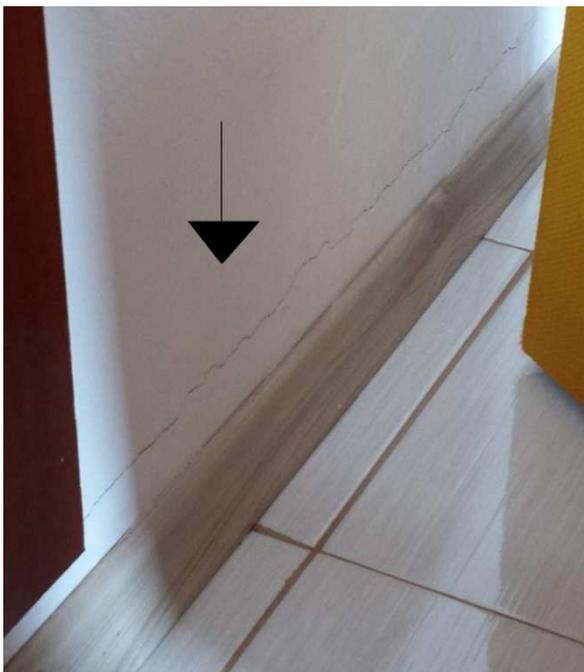
Figura 18 – Fissura horizontal na sala divisa com a suíte (Fonte: Arquivo Pessoal, 2015).

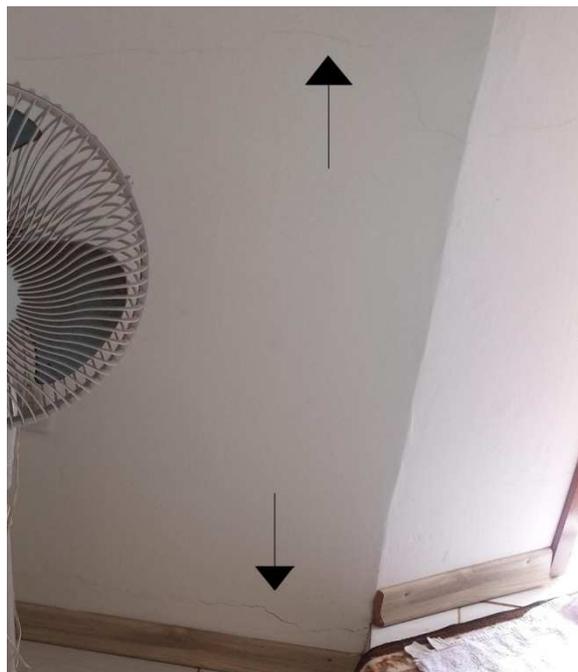
Figura 19 – Fissura horizontal na sala divisa com a porta de entrada (Fonte: Arquivo Pessoal, 2015).

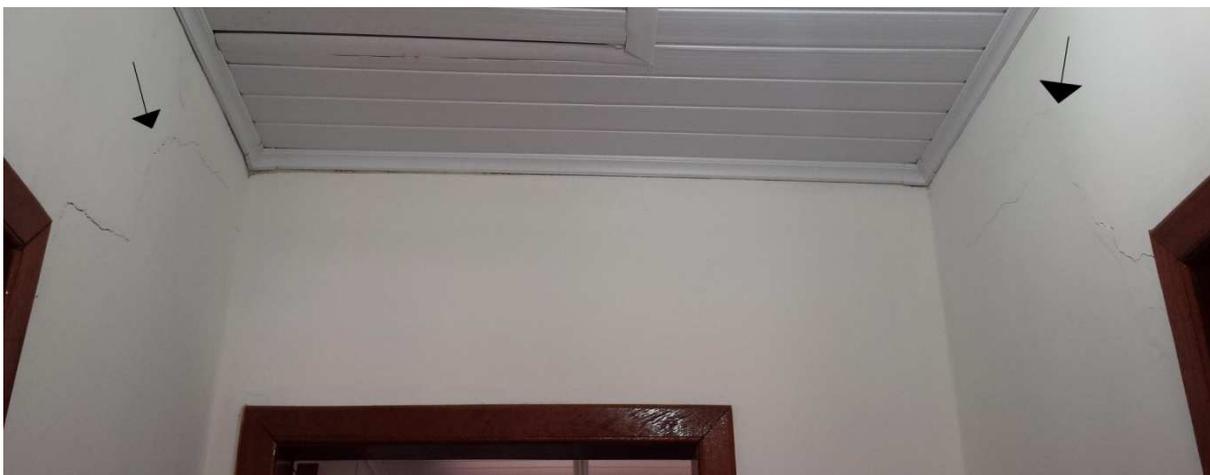
Figura 20 – Fissuras diagonais na entrada dos quartos, elas aparecem dos dois lados da parede (Fonte: Arquivo Pessoal, 2015).

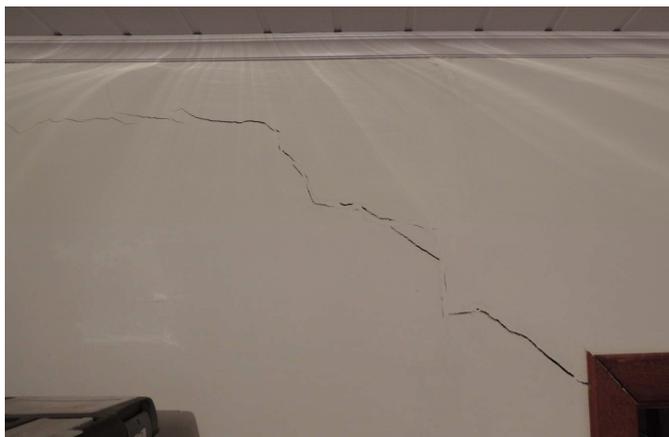
Figura 21 – Aproximação da fissura da Figura 20 vista da parte interna do quarto de visita, indica ruptura por tração na parte diagonal e cisalhamento na parte mais ao centro (Fonte: Arquivo Pessoal, 2015).

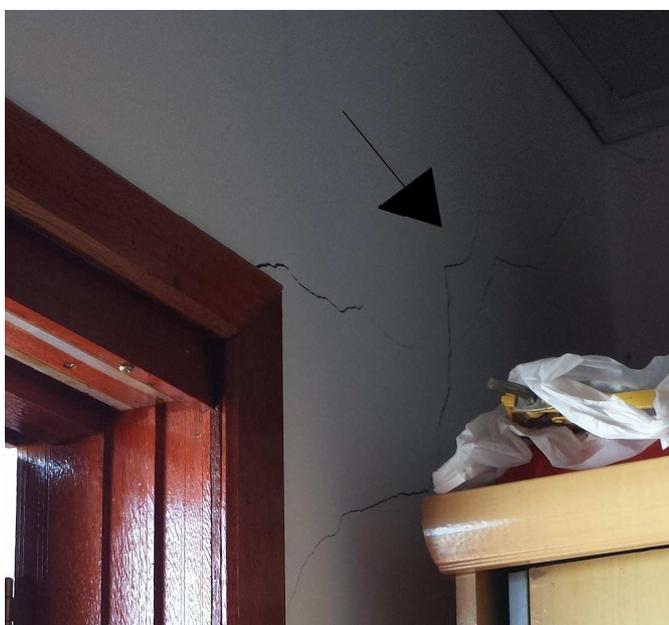
Figura 22 – Fissura diagonal na janela do quarto de visita (Fonte: Arquivo Pessoal, 2015).

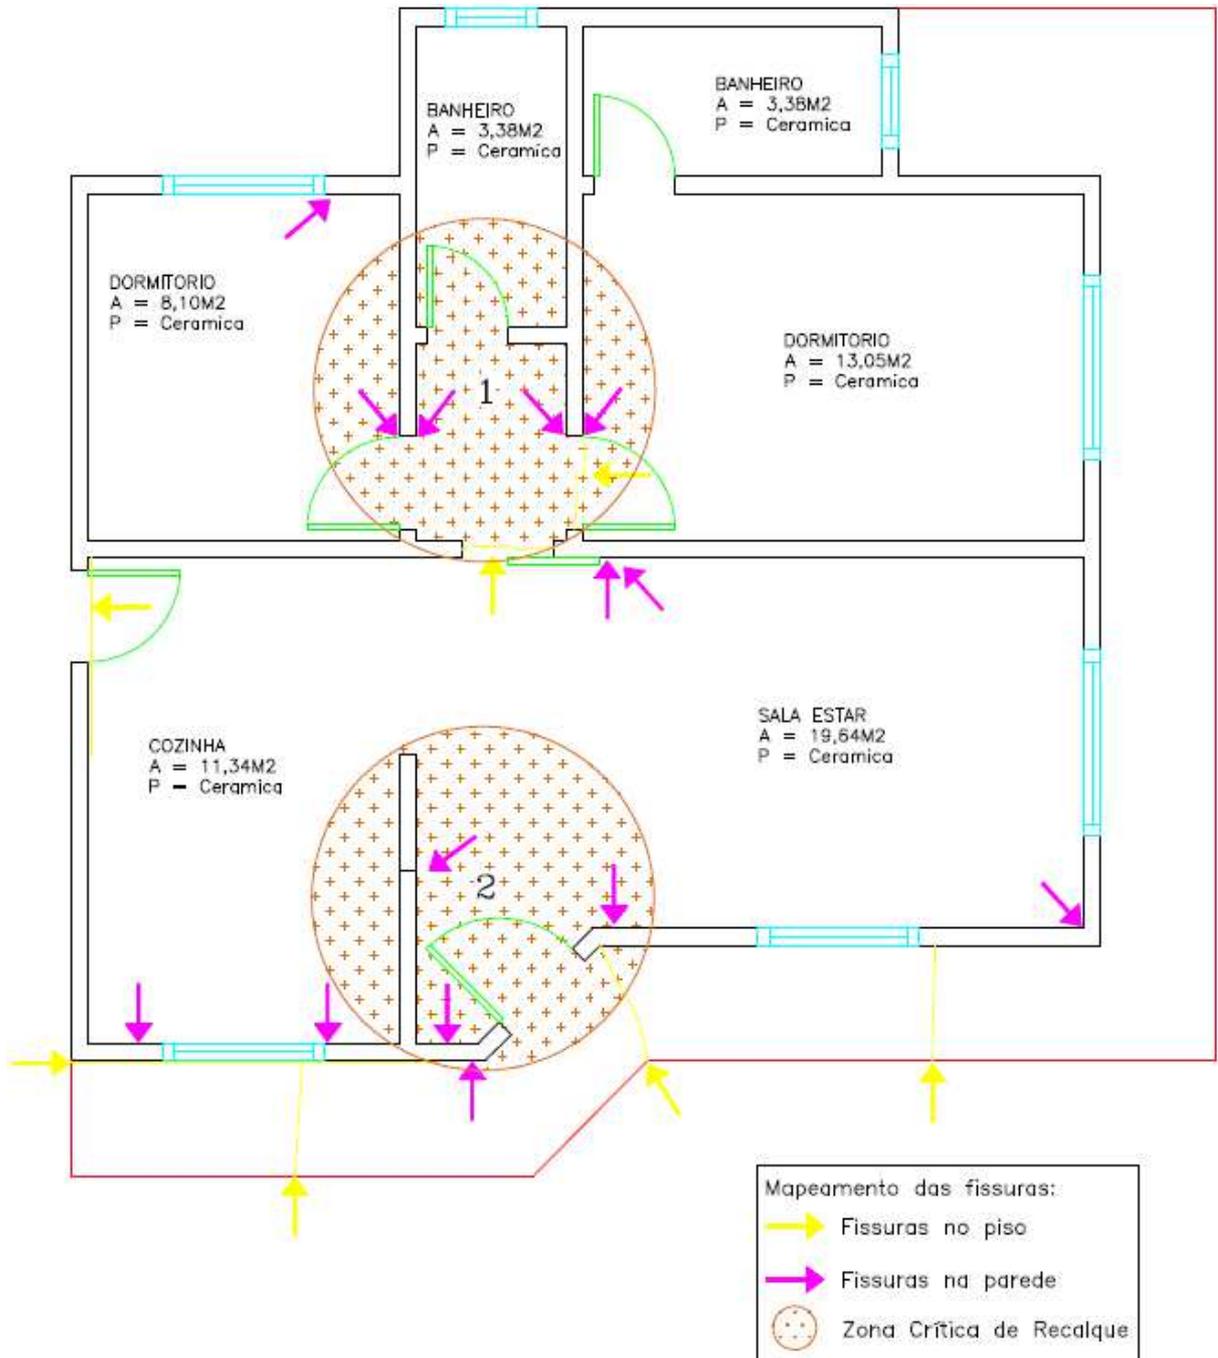
Analisando as inclinações das fissuras, concluiu-se que a parte central apresenta o recalque mais crítico do solo aterrado. A figura a seguir aponta para as 2 duas regiões de maior recalque:

Figura 23 – Planta baixa com mapeamento das fissuras e indicação das zonas críticas de recalque. (Fonte: Arquivo Pessoal, 2015).

Após a definição das duas regiões de maior recalque, também se observou que a caixa d'água encontra-se posicionada no centro da casa, exatamente em cima da região 1, ou seja, aumentando a carga aplicada nas fundações centrais e garantindo a teoria encontrada.

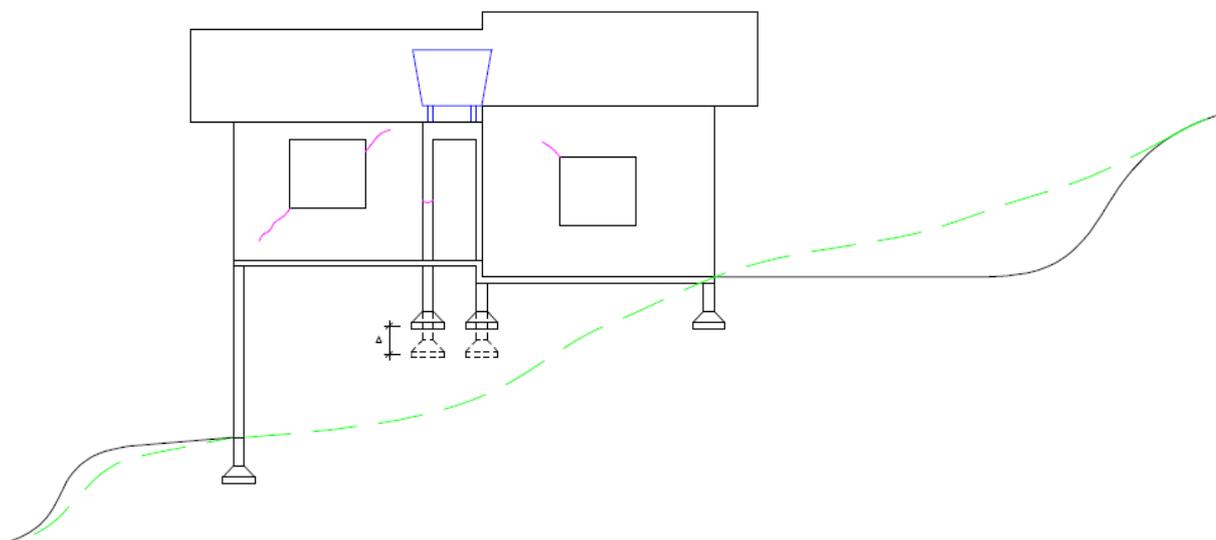
- Falta de homogeneidade do aterro: o solo argiloso utilizado para o aterro é de boa qualidade, porém o desnível acentuado do terreno favoreceu com que o ponto com maior espessura de aterro e o local no qual a fundação não se apoiou em solo firme sofressem o maior recalque, que no caso em estudo foi a região central da casa (Figura 24).
- Falha na execução das sapatas: a execução sem fiscalização e sobre solo instável permitiu o recalque.
- Cálculo da carga aplicada: em uma casa pequena, pode ser que o carregamento considerado tenha sido uniforme, distribuindo a mesma resistência característica de projeto para as fundações. Porém, o carregamento não é uniforme. Por exemplo, na parte central da construção, a carga aplicada é aumentada devido à instalação do reservatório.

Figura 24 – Fachada com seção de corte e aterro, com indicação das fundações que sofreram maior recalque, posição da caixa d'água e direção de algumas fissuras (Fonte: Arquivo Pessoal, 2015).
