**RECONHECIMENTO DOS RISCOS BASEADO NA NR 12 EM UMA EMPRESA
PETROQUÍMICA E SUGETÕES DE MELHORIAS**

Artigo apresentado como requisito parcial
para obtenção do título de Especialista em
Engenharia de Segurança do Trabalho,
pelo Curso de Especialização em
ENGENHARIA DE SEGURANÇA DO
TRABALHO da Universidade do Vale do
Rio dos Sinos – UNISINOS

A NR 12 foi aplicada na área de extrusão de polipropileno de uma empresa petroquímica iniciando-se pela elaboração do inventário dos principais equipamentos da área.

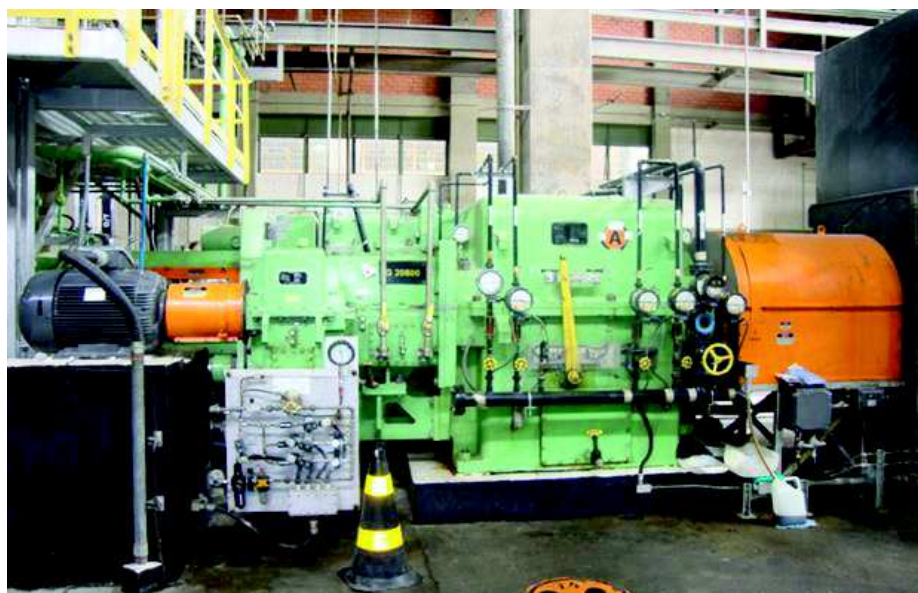
Figura 2 - Imagem da extrusora

Equipamento utilizado para fusão, homogeneização e extrusão de esferas de polipropileno aditivadas através de uma matriz para a fabricação de material granulado de polipropileno com capacidade estimada de 38 toneladas/hora.

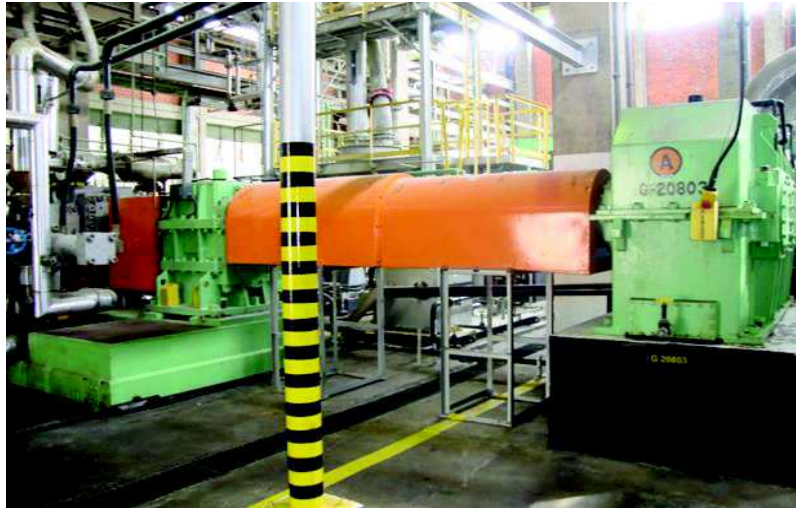
Figura 3 – Imagem da bomba de engrenagens

A bomba de engrenagens auxilia na extrusão de esferas fundidas e aditivadas de polipropileno pela matriz da extrusora, reduzindo a perda energética e também preservando a qualidade do produto. Capacidade produtiva estimada de 38 toneladas/hora.

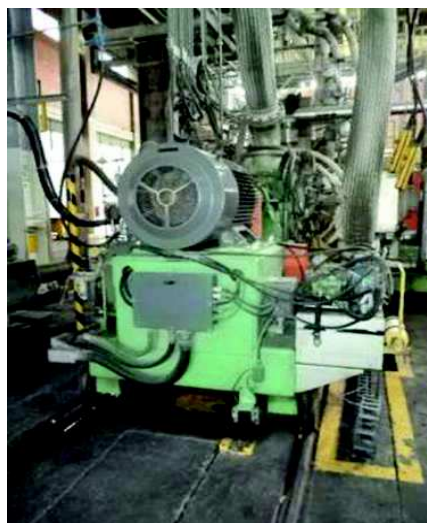
Figura 4 – Imagem do granulador de polipropileno

A função do granulador (cortador) é realizar o corte do polímero fundido e aditivado pela extrusora, com auxílio da bomba de engrenagens, pelo contato das lâminas das facas do cortador com a face da matriz.

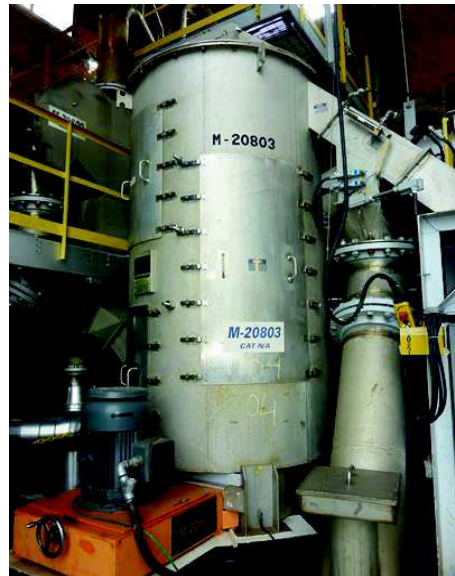
Figura 5 – Imagem do secador centrífugo

Este equipamento destina-se a separar os grânulos de polipropileno provenientes do granulador da água de processo, que por sua vez é utilizada para promover a solidificação dos grânulos cortados junto à matriz e transportá-los até o secador centrífugo.

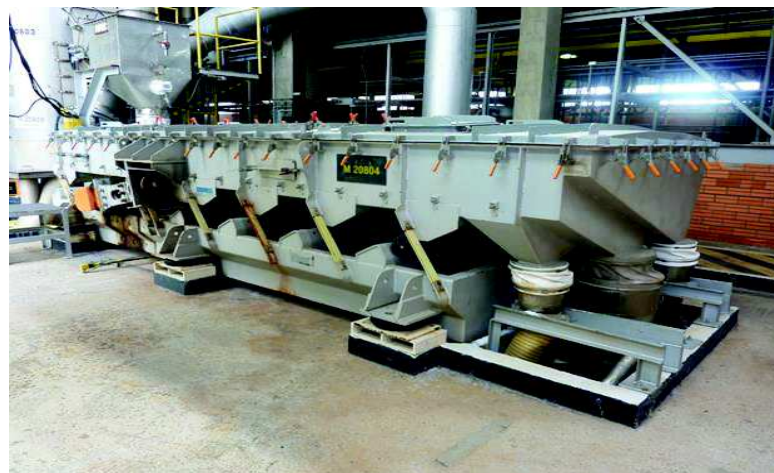
Figura 6 - Imagem da peneira classificatória

A peneira classificatória recebe os grânulos de polipropileno do secador centrífugo e efetua a separação dos que estão fora de especificação final.

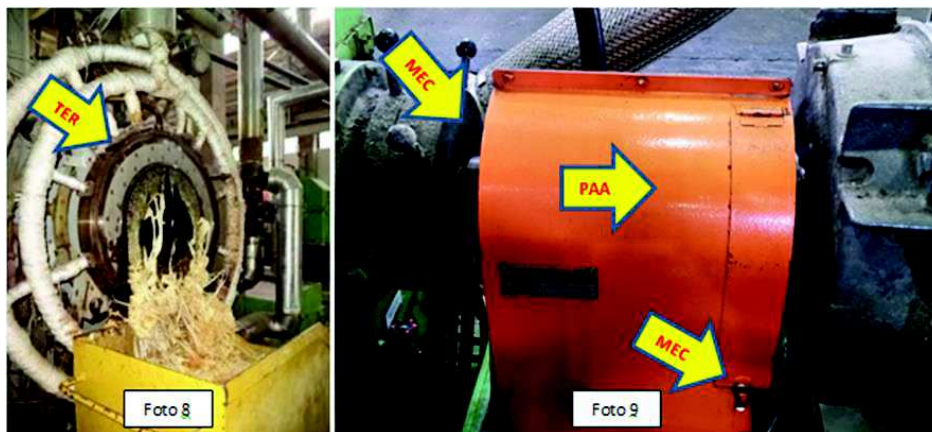
Figura 9 - Perigos identificados no granulador de polipropileno

Repara-se na figura 9 abaixo as não conformidades encontradas no granulador de polipropileno apontando-se nas fotos enumeradas os respectivos desvios.

Observa-se na foto 9 da figura acima o perigo térmico da face da matriz de extrusão de polipropileno que está a temperaturas acima de 70⁰C. Este risco térmico se torna presente somente quando o granulador está parado e o equipamento aberto, sendo que neste momento o equipamento não apresenta os cuidados necessários de isolamento das superfícies quentes conforme item 12.106.h e 12.109 da NR 12. Estes últimos dois itens da norma citados tratam respectivamente dos cuidados quanto a superfícies aquecidas acessíveis e proteção contra queimaduras de pele em superfícies aquecidas. Na foto 9 evidencia-se o perigo mecânico relativo a exposição parcial das partes girantes da área do acoplamento do motor elétrico com o granulador de polipropileno, não estando conforme aos itens 12.38, 12.49.i da NR 12. Nota-se na mesma fotos 9 o não cumprimento do item 12.47 da NR 12, pois a proteção fixa não impede acesso por todos os lados entre o elemento de

transmissão e componentes móveis. Outro perigo mecânico identificado na foto 9 está relacionado ao ponto de inspeção do acoplamento do granulador que permite sua abertura sem o uso de ferramentas e altera a concepção principal da proteção fixa do equipamento que é a de prover segurança conforme itens 12.41.a da NR 12. Na foto 9, o perigo associado ao ambiente reforça a necessidade de pintura das proteções fixas na cor amarela segundo item 12.122 da NR 12 ao invés da cor laranja.

Para o perigo térmico da foto 8 sugere-se isolar as superfícies quentes, sinalizando-as quanto ao risco, conforme definido na NBR 13970, item 3.2.2 e instalar barreiras apropriadas segundo item 12.109 da NR 12. Os perigos mecânicos da foto 9 devem ter seus elementos de proteção e fixação adequados a norma, impedindo acesso a área de risco pelo trabalhador.

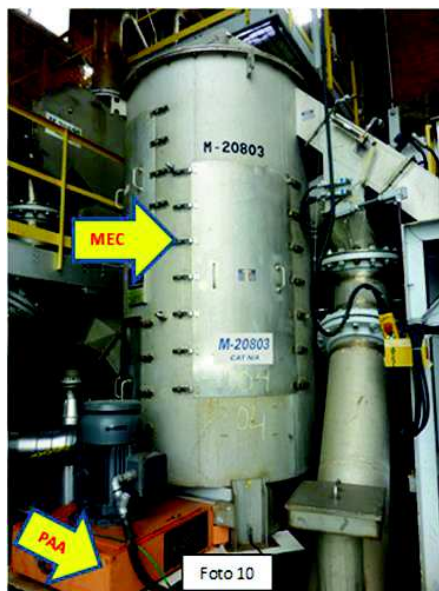
Figura 10 - Perigos identificados no secador centrífugo

Durante a avaliação do secador centrífugo foram identificados os itens fora do padrão da NR 12 conforme fotos ilustradas na figura 10 abaixo.

Verifica-se na foto 10 o perigo mecânico relacionado ao item 12.41.a da NR 12 que menciona a necessidade da proteção fixa ser mantida em sua posição por elementos de fixação, não podendo ser aberta ou removida sem o uso de

ferramentas a fim de se prover segurança por meio de barreira física. Este item não é atendido pelo equipamento porque permite abertura da tampa lateral manualmente soltando-se as presilhas. Avalia-se também o aspecto de perigos associados ao ambiente em relação à cor das proteções fixas do equipamento que não estão na cor padrão amarela segundo item 12.122 da NR 12 necessitando ser adequada ao item 12.122 da NR 12.

Recomenda-se substituir presilhas da tampa lateral por dispositivo de fixação mais robusto que necessite o uso de ferramentas para abertura do equipamento.

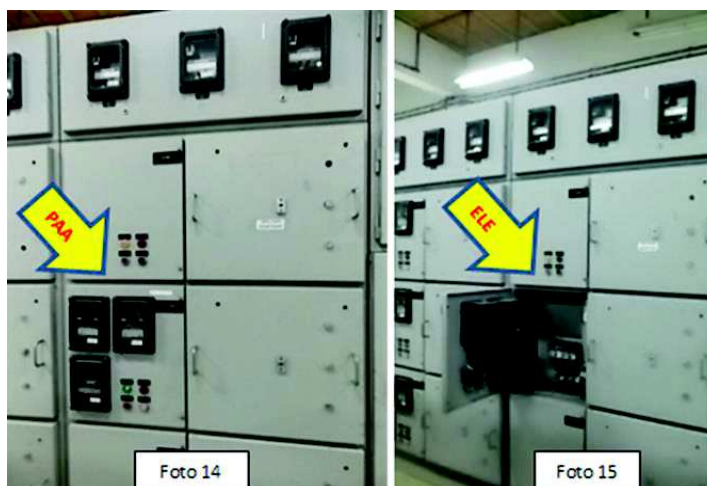
Figura 12 - Perigos elétricos e associados ao ambiente

A porta de acesso a subestação dos quadros de energia das máquinas e equipamentos relacionados no estudo encontram-se permanentemente aberta, estando fora de conformidade em relação ao item 12.18a da NR 12, necessitando-se efetuar sistema de bloqueio da porta que permita o acesso somente de pessoas autorizadas.

Verifica-se na foto 14 da figura 12 abaixo outro perigo associado ao meio ambiente na subestação, quanto à falta de sinalização nos quadros elétricos dos equipamentos estudados indicando risco de choque elétrico e acesso por pessoas não autorizadas conforme dispõe item 12.18b da NR 12. Recomenda-se implementar sinalização indicando risco de choque elétrico e restrição de acesso por pessoas não autorizadas.

Visualiza-se na foto 15 da figura 12 a falta de dispositivo específico de bloqueio elétrico no quadro de alimentação geral da extrusora e bomba de engrenagens, que são realizados abrindo-se a gaveta, puxando-a para fora e retirando-se os fusíveis de comando. Desta maneira não cumprem o especificado no item 12.113 da NR 12 que se refere ao procedimento de liberação do equipamento para manutenção, inspeção, reparos, limpeza, ajuste e outras intervenções.

O item 12.113 da NR 12 pode ser normalizado pela instalação de quadro de comando local junto ao equipamento, em que se possa instalar dispositivo que permitam aos técnicos realizar o bloqueio elétrico do equipamento de modo a impedir a sua reenergização acidental.
