**ESTUDO DE CASO: VERIFICAÇÃO DAS CONDIÇÕES DE SEGURANÇA
CONTRA INCÊNDIO EM UMA ESCOLA DA REDE ESTADUAL - RS**

Artigo apresentado como requisito parcial para obtenção do título de Eng^o de Segurança do Trabalho, pelo Programa de Pós-Graduação em Segurança do Trabalho da Universidade do Vale do Rio dos Sinos - UNISINOS

A escola em estudo pertence à rede estadual de Ensino Fundamental, situada no município de Novo Hamburgo, oferece ensino fundamental da primeira a nona série. A instituição funciona no turno da manhã e da tarde e, em cada turno, é oferecida uma turma de cada série, onde a média de alunos por sala é de 25 crianças para as séries iniciais (1ª a 5ª série) e de 35 para as séries finais do ensino fundamental (6ª a 9ª série). Compõe a comunidade escolar 414 alunos, 30 docentes,

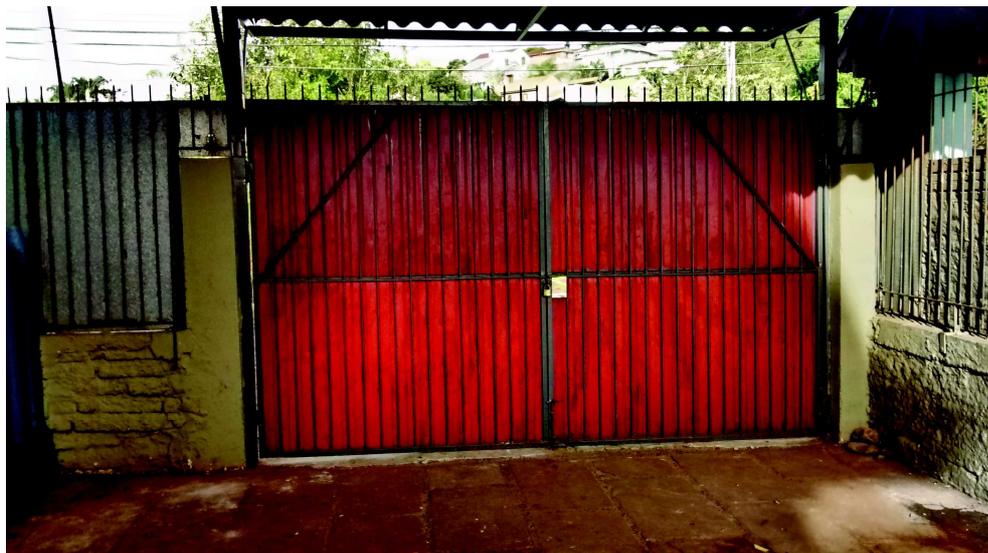
Figura 01 – Portão lateral.

A escola, dessa forma, não possui acesso a viaturas com as medidas para atender a legislação. A passagem é obstruída por um telhado e a largura possui 3m. Além disso, tem o agravante dessa porta ser fechada com um cadeado e a chave fica retida na secretaria, ou seja, se o sinistro for nesse setor, a passagem ficará obstruída.

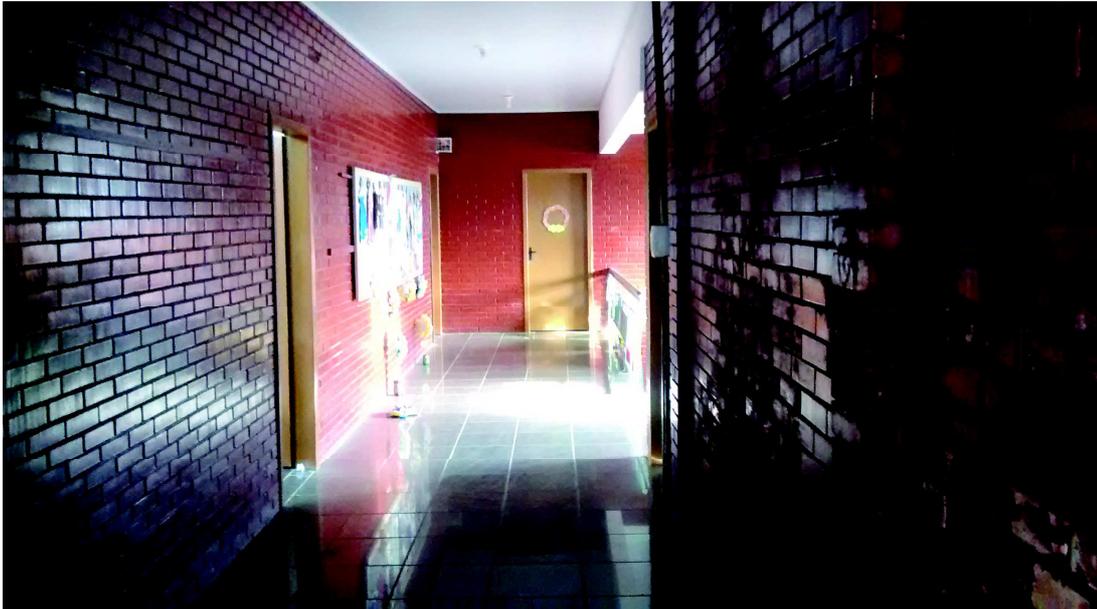
Figura 02 – Interior da escola

O prédio é constituído de estrutura de concreto, composta de vigas, pilares e lajes. A vedação é em alvenaria de blocos cerâmicos de tijolos sem revestimento, piso cerâmico e as aberturas externas são em alumínio com vidros lisos e as portas internas em compensado. Algumas salas possuem divisórias de PVC.

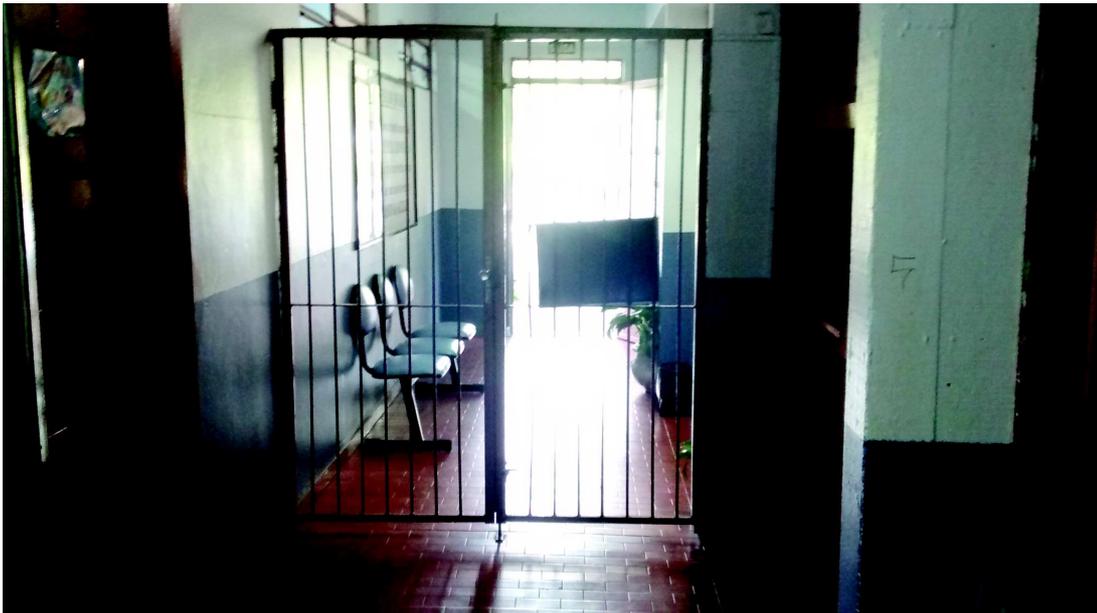
Figura 04 – porta de entrada e saída da escola

Conforme tabela constante no Anexo A - Tabela 1, o número de saídas de emergência da escola é obtido através da ocupação como grupo E, divisão E-1, resultando em uma saída mínima obrigatória. Para este quesito, a escola atende a legislação vigente.

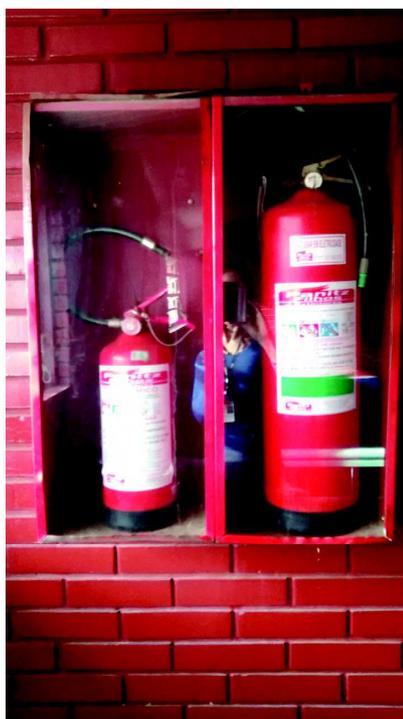
Figura 5: Extintores de incêndio da escola

para baixo risco da classe A é 2-A, cuja distância máxima a ser percorrida para alcançar o equipamento extintor não deve ultrapassar 25,00 m, valendo a mesma distância para a classe B e C. A escola possui apenas 2 extintores de incêndio localizados no segundo pavimento para atender toda estrutural predial, sendo um água pressurizada 10L com capacidade extintora equivalente 2^a e o outro é pó químico seco 4kg com capacidade extintora 10B, estando completamente irregular a norma mencionada. Além disso, deve seguir a marcação e sinalização e seu alcance deve sempre estar desobstruído. Os únicos extintores da escola possuíam uma mesa embaixo deles. Esse quesito é muito preocupante, pois é evidenciada a falta de recursos da escola, pois um pequeno sinistro pode se tornar um grande incêndio se não tratado a tempo e com os recursos corretos.

Para atender a RT 14, sugere-se a instalação de 4 novos extintores na escola:

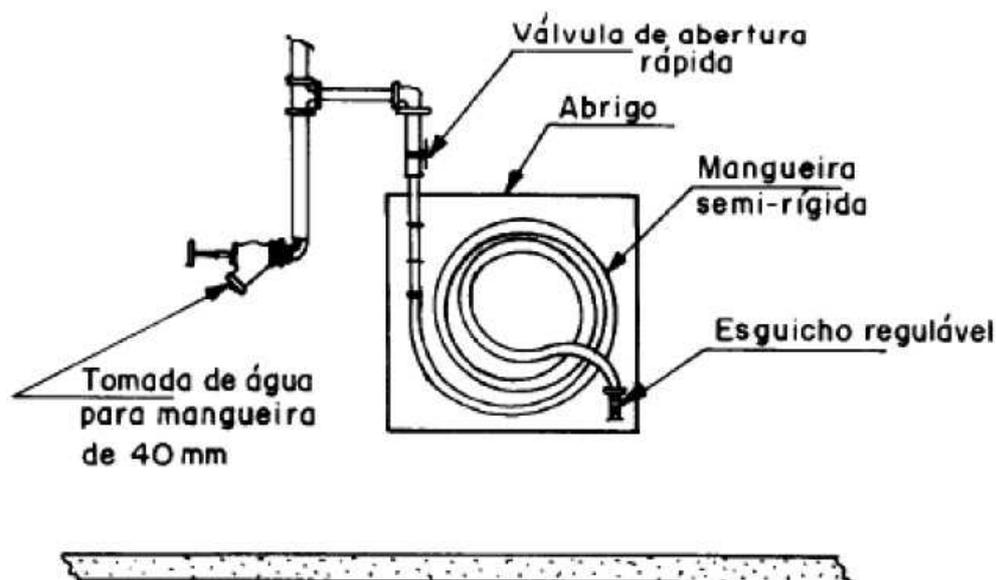
Figura 06 - Sistema tipo 1 - mangotinho

De acordo com a ABNT NBR 13714 (2000), as edificações a escola devem ser protegidas por sistema tipo 1 - mangotinho, conforme tabela constante no Anexo L, devendo ter vazão de 100 L/min e ser dotados de pontos de tomada de água de engate rápido para mangueiras de 40 mm (1½") de diâmetro, como demonstra a Figura 06.

A escola não atende a esse requisito, pois no levantamento realizado não foi encontrado hidrante, reservatórios, bombas pó qualquer sistema preventivo para contemplar a ABNT NBR 13714.

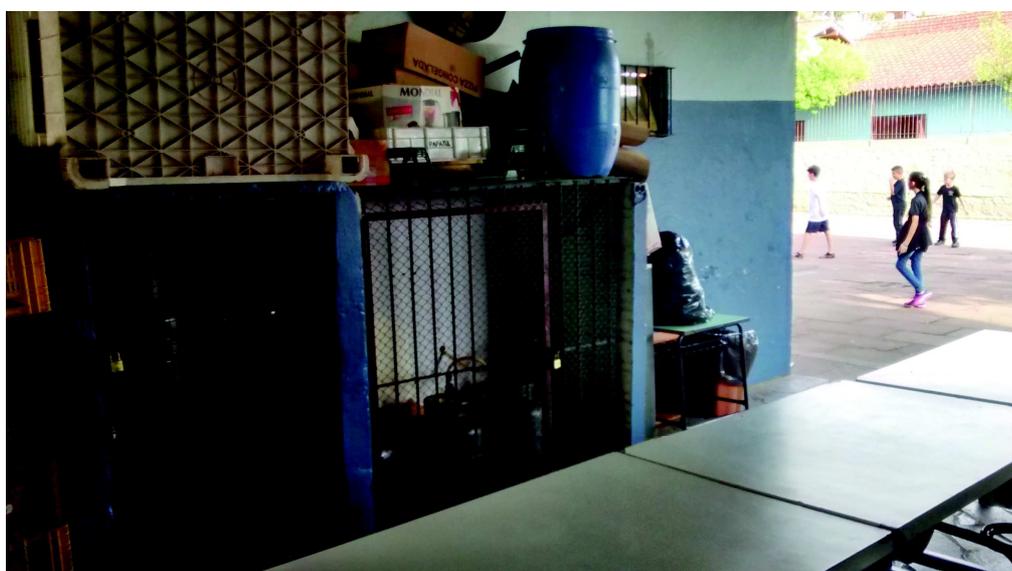
Figura 07 – Gás central da escola

A escola possui várias possíveis fontes geradoras de sinistros, tais como: central predial de gás no pátio em área comum com o espaço de lazer e recreação dos alunos, cadeiras de madeira abandonadas no pátio, condutores elétricos sobre o local de recreação das crianças, materiais em desuso pelo prédio, área de depósitos de pneus próximo a fiação elétrica.

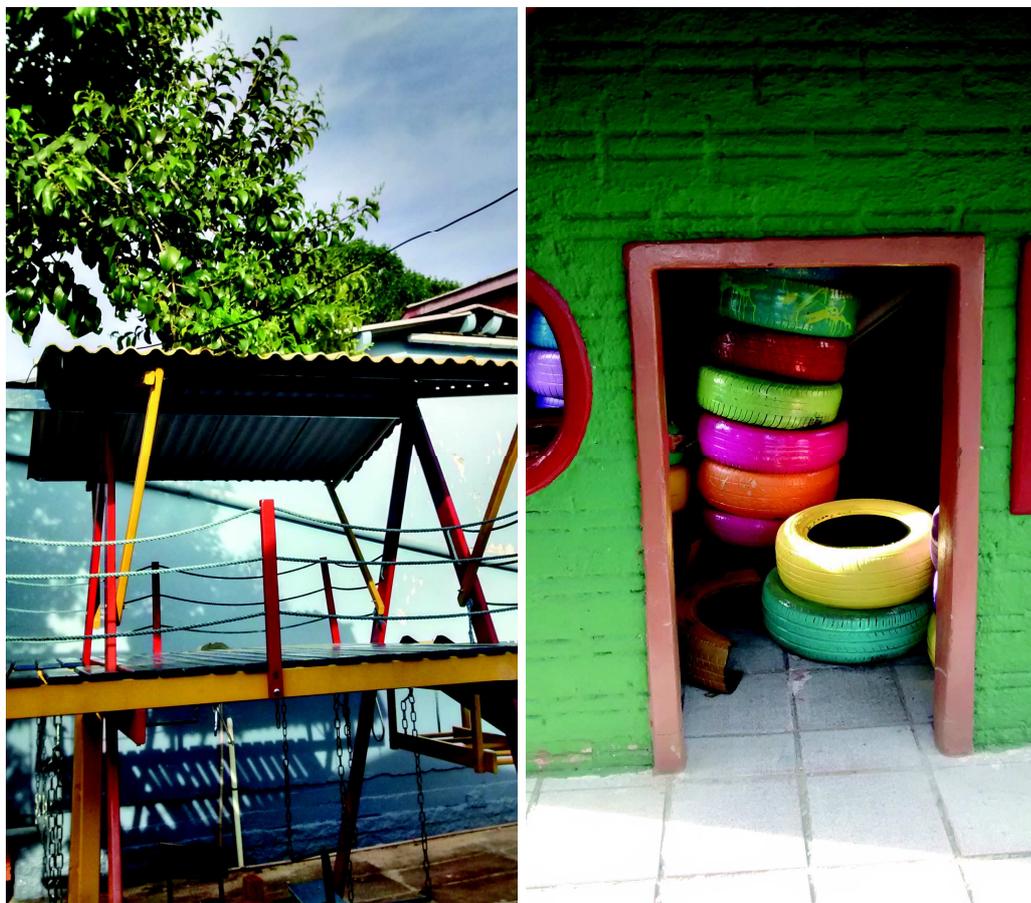
Figura 09 e 10 – Fios de eletricidade sobre o local de recreação e área de depósito de pneus.
