**A RELAÇÃO ENTRE O *RETROFIT* E A SATISFAÇÃO DO USUÁRIO:
Estudo de caso em uma empresa do Vale dos Sinos**

Dissertação apresentada como requisito parcial para obtenção do título de Mestre em Arquitetura e Urbanismo, pelo Programa de Pós-Graduação em Arquitetura e Urbanismo da Universidade do Vale do Rio dos Sinos - UNISINOS

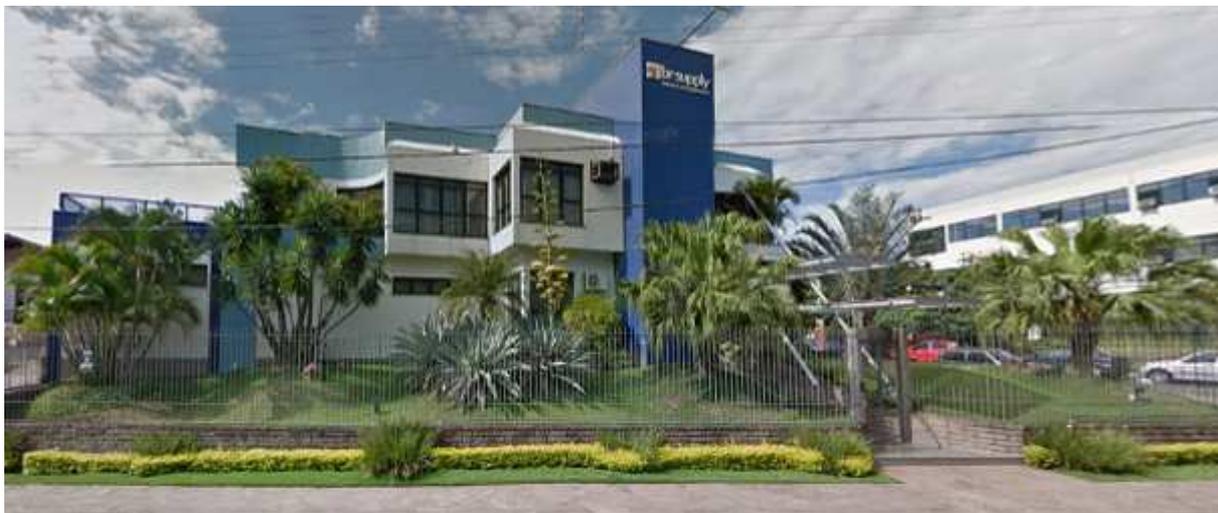
Figura 2 – Vista da fachada norte, acesso principal

A fachada ao norte, (Figura 2) se manteve pouco alterada ao longo deste período, mesmo com as alterações desde a construção original até o início deste trabalho, conforme as plantas baixas apresentadas a seguir. Na figura 3, é possível observar que no segundo pavimento, ao fundo, havia a separação entre a área comercial e a área residencial, formada por um dormitório, uma sala, banheiro, cozinha e terraço. Na figura 4, estão marcados os acréscimos de áreas cobertas no

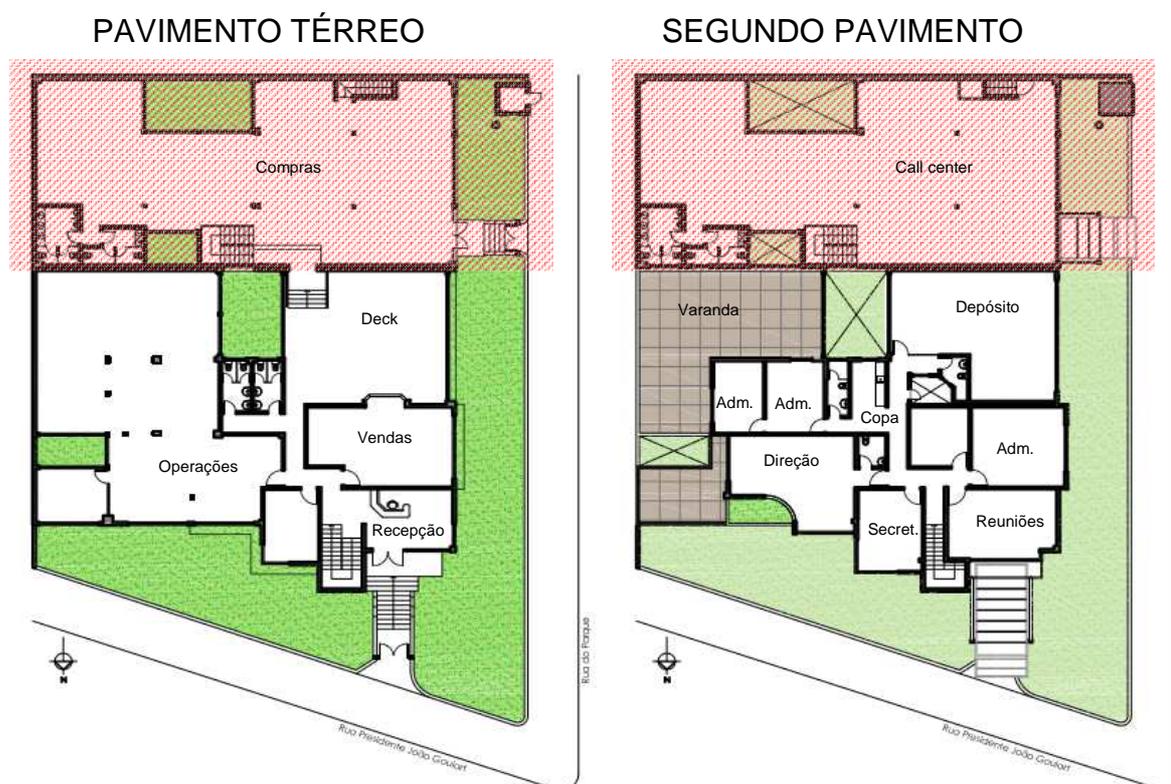
Figura 5 - Plantas baixas - Unificação 2008

A unificação com a casa ao lado, mostrada na figura 5, exigiu uma reformulação total na parte da residência para que o uso fosse adequado, além

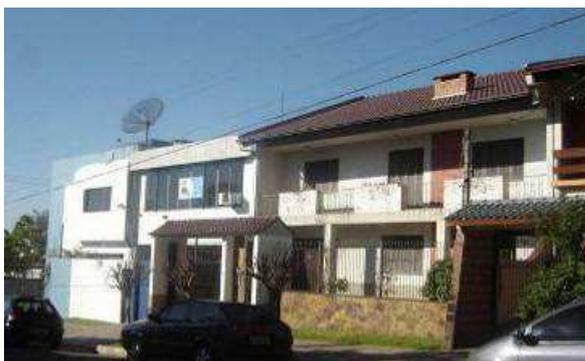
Figura 6 - Fachada Oeste, 2005

disso foi desenvolvido um projeto de uma fachada que continuasse com as mesmas características da edificação consolidada, tornando a unificação praticamente imperceptível aos olhos do observador que estivesse na rua. As figuras 6,7 e 8 retratam as mudanças da fachada oeste ao longo dos anos.

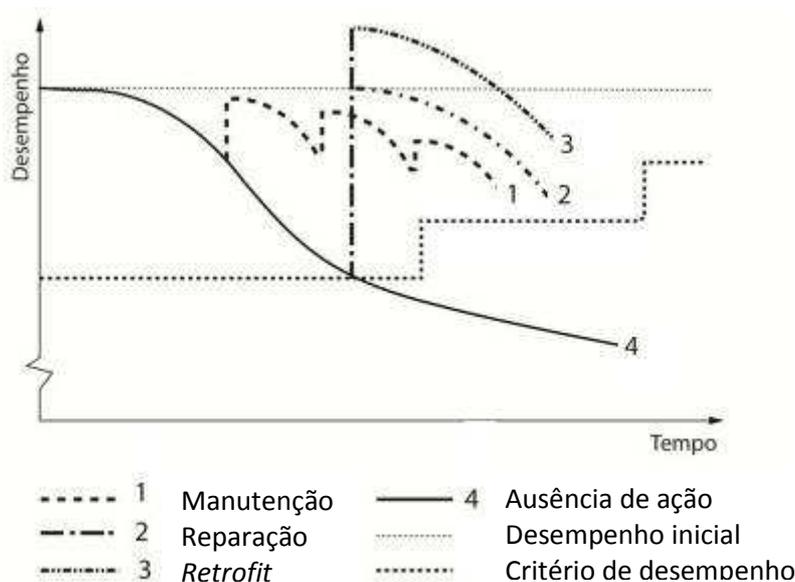
Figura 10 – Vida útil para manutenção, reparo e *retrofit*

Na curva 1, de manutenção, pode-se observar que se a edificação receber ações periódicas e sistemáticas de conservação, será possível manter um nível de qualidade mais próximo do inicial, prolongando sua vida útil. Entretanto, a curva 2, de reparação, demonstra que se não forem realizadas ações de manutenção periódica e a edificação receber reparos com os mesmos materiais, o nível de qualidade após a reparação é idêntico ao nível do desempenho inicial.

A curva 3, de *retrofit*, apresenta a edificação degradada, que ao atingir o fim de sua vida útil pela baixa, ou nula, periodicidade de manutenção, recebe intervenção de *retrofit*, alterando as características globais, apresenta um nível de desempenho superior ao da data de construção. Enquanto a curva 4, de degradação, representa a ausência de qualquer ação significativa de conservação ou manutenção no edifício.

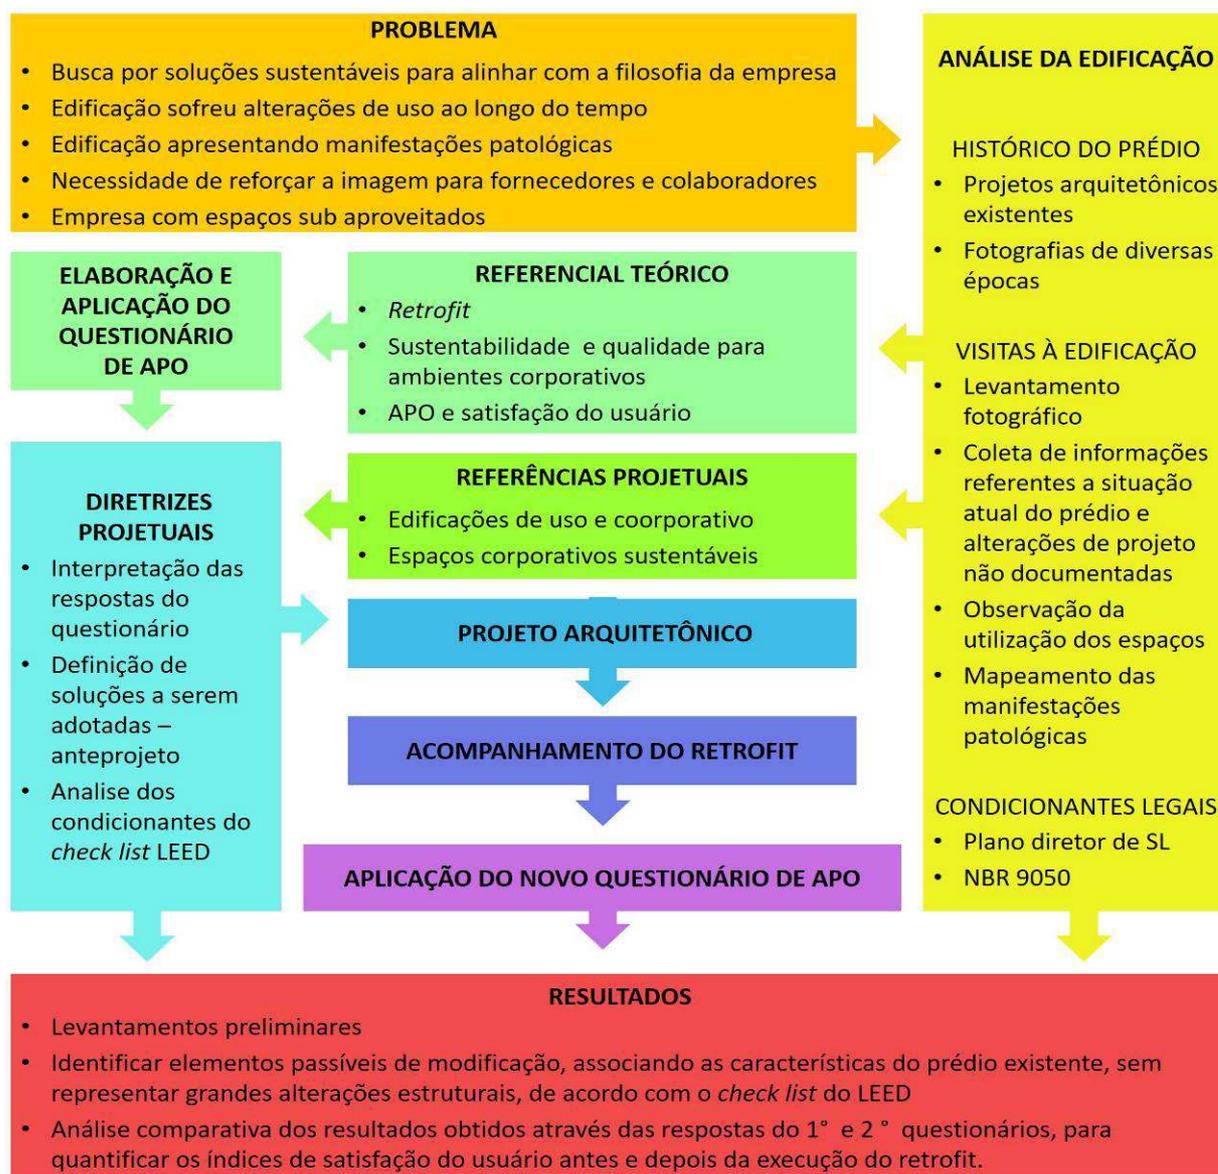
Figura 17 – Diagrama de pesquisa

Para atingir os objetivos propostos, o estudo foi realizado em etapas, e para facilitar o acompanhamento das ações correspondentes a cada um destes passos, foi elaborado um diagrama (Figura 17), como recomenda GIL (2002).

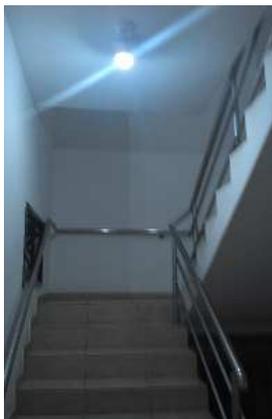
Figura 20- Circulação vertical principal

Por estar situada em um terreno em aclave a edificação possui degraus internos, para vencer o desnível entre as edificações que foram unificadas, além de três escadas que ligam os dois pavimentos de cada prédio. No acesso principal,

Através das imagens a seguir é possível observar como era a escadaria principal (Figura 20) e o acesso secundário (Figura 21).

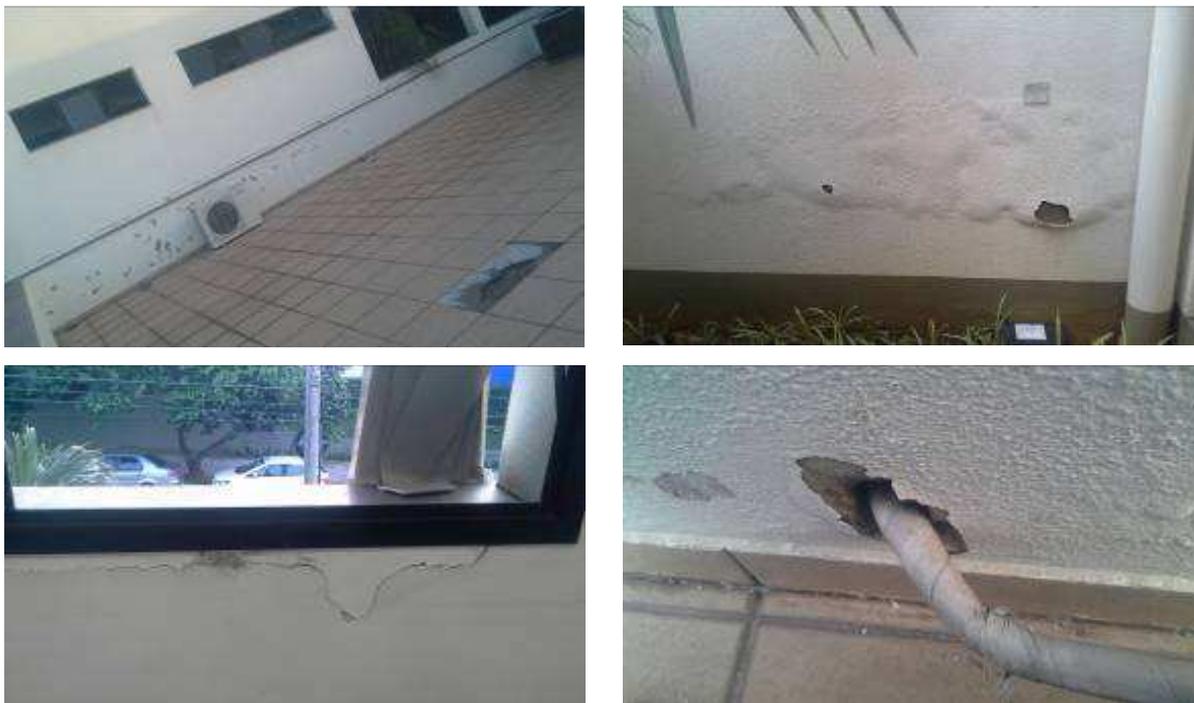
Figura 31– Infiltrações diversas

Nas visitas realizadas, foi possível observar que o prédio apresentava manifestações patológicas, principalmente devido às infiltrações pelo telhado, ralos, rejuntas e descolamentos de revestimento cerâmico nos terraços, ausência de capa muros na divisa, pingadeiras instaladas com caimento invertido e também em decorrência de instalações mal executadas (Figura 31).

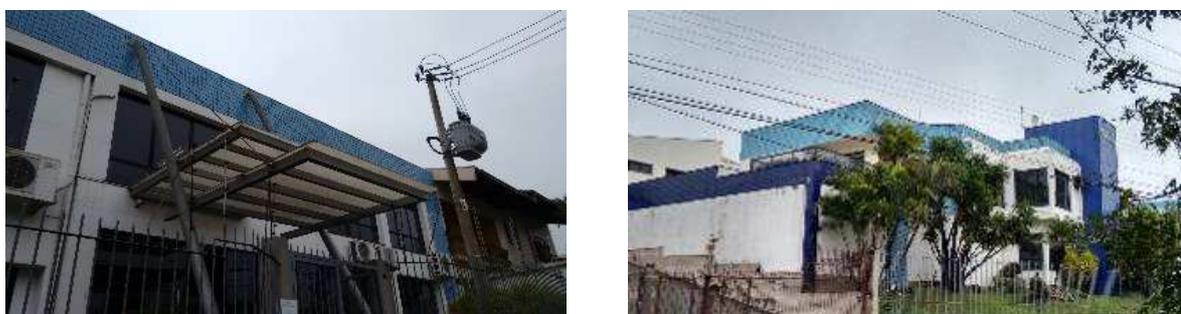
Figura 36 – Manifestações patológicas

Externamente, a edificação se apresentava de forma única, não sendo possível identificar que anteriormente se tratavam de duas unidades distintas. De modo geral, a fachada exibia algumas manifestações patológicas, como descolamento das pastilhas cerâmicas que revestiam as platibandas, e infiltrações nas paredes de divisa (Figura 36), em decorrência da falta de manutenção preventiva. Havia também poucas janelas para a rua (Figuras 37), e terraços subutilizados (Figuras 38), que tinham o acesso restrito a apenas dois ambientes.

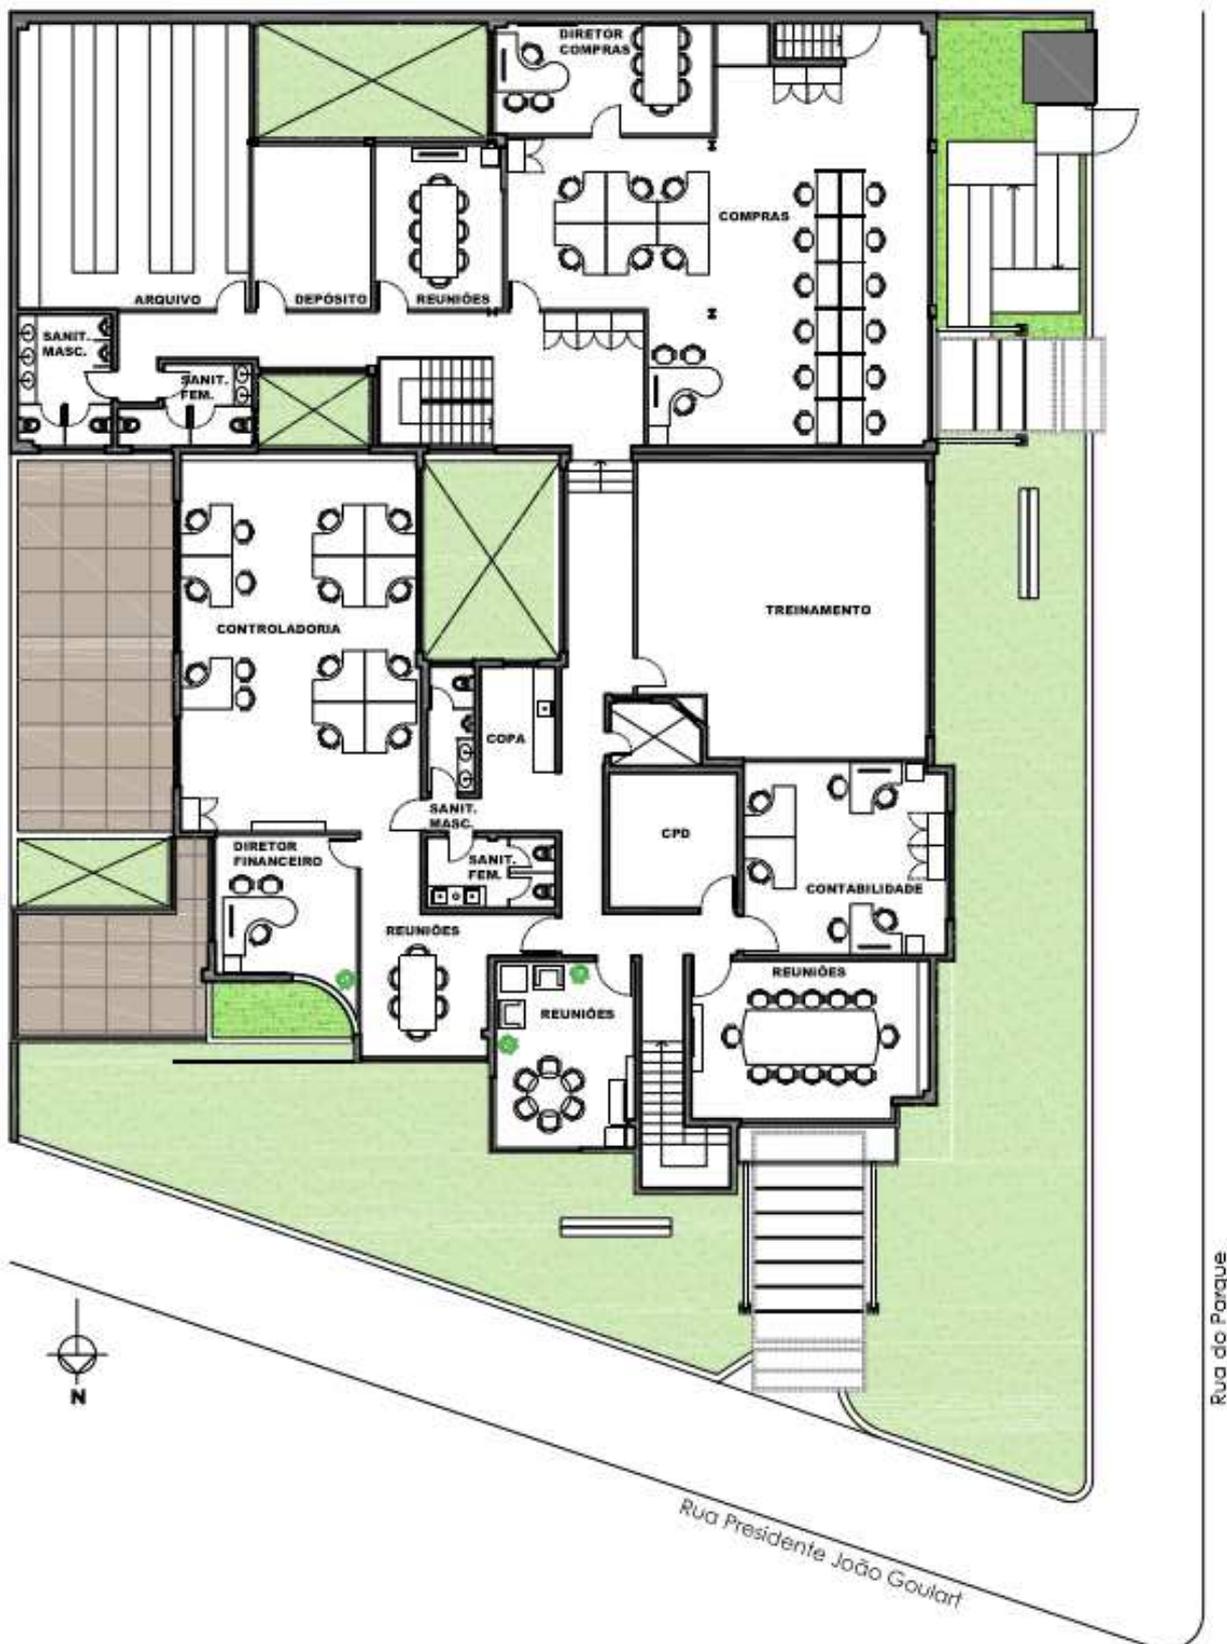
Figura 40 - Planta baixa – Novo layout 2º pavimento

No segundo pavimento (figura 40) foi proposta uma ampliação no sanitário feminino e a ocupação de uma parte do terraço para que toda a controladoria ficasse num mesmo ambiente. Estabeleceu-se também como seria realizada a ligação entre os prédios e a relocação do setor de compras para a área que ficava desocupada.

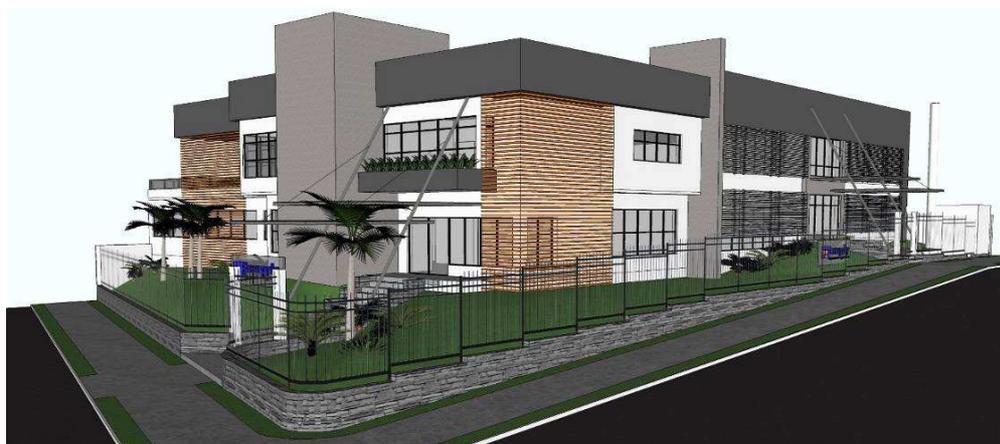
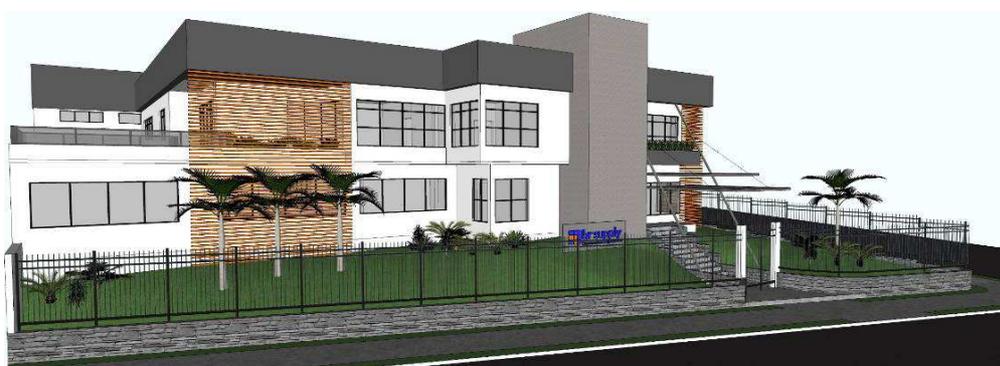
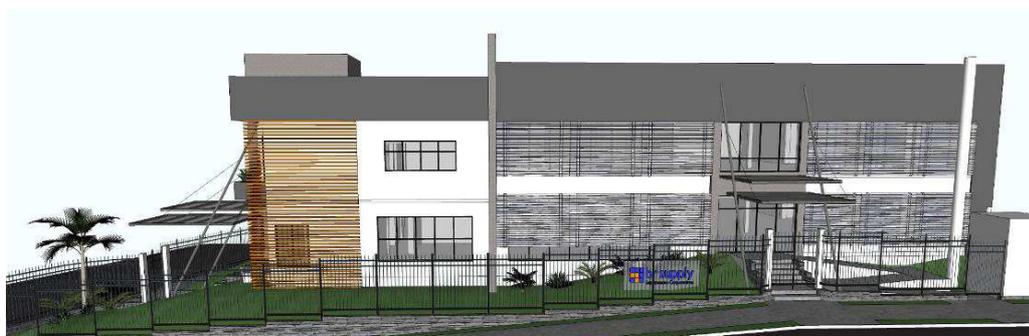
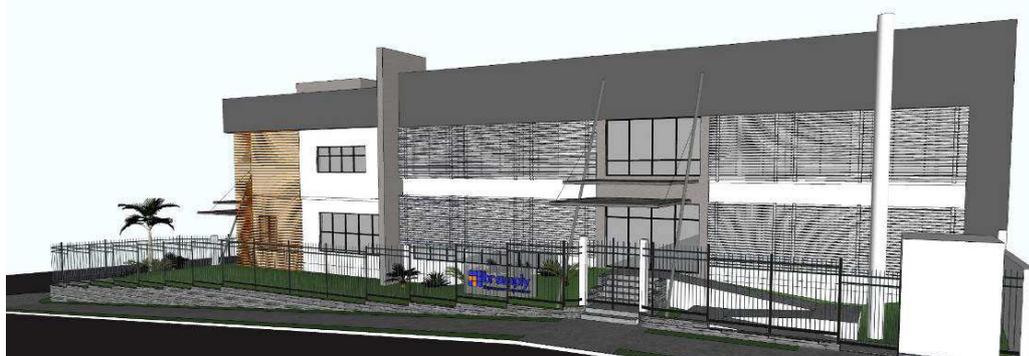
Figura 41 - Estudos de Fachada

Na análise dos resultados, constatou-se que a incidência de sol na fachada oeste inicia ao meio dia, e que o sombreamento ocasionado pelos brise-soleil

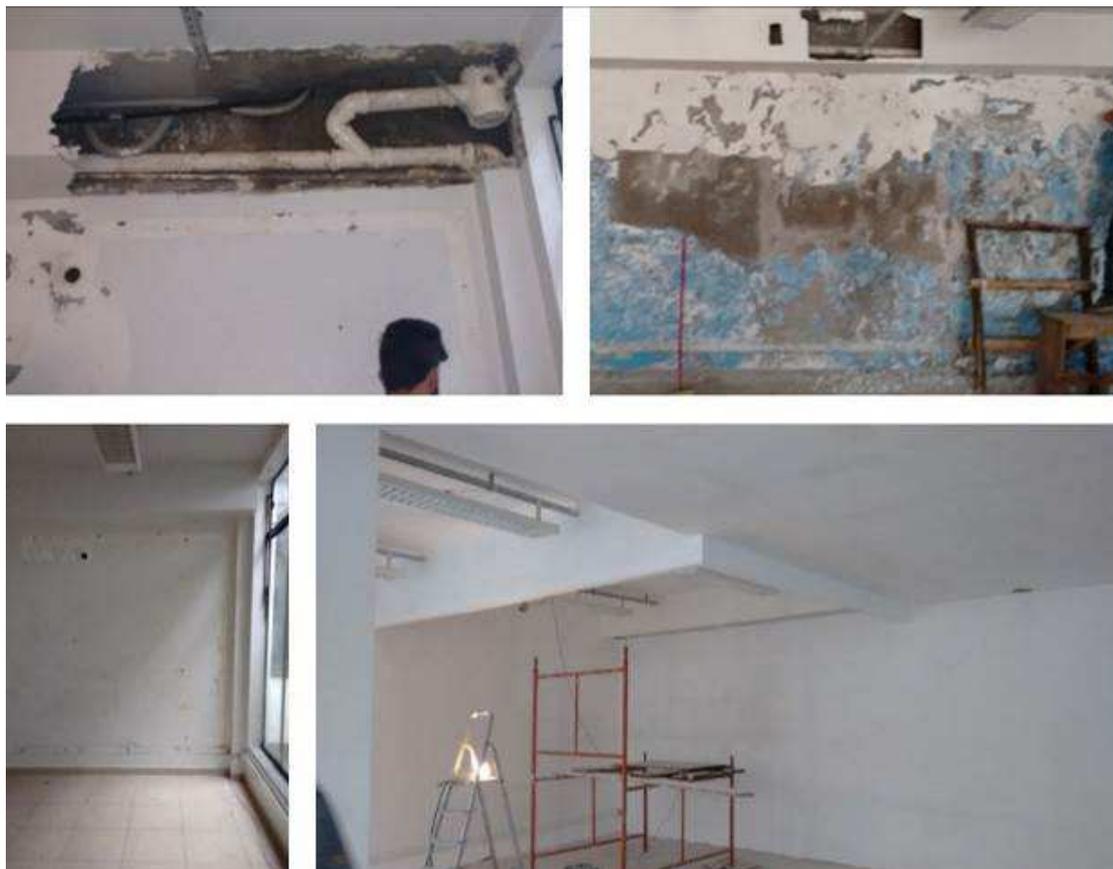
Figura 44 – Infiltrações

Um dos grandes problemas detectados foram as infiltrações, decorrentes de diversos motivos. Na composição de imagens abaixo, (figura 44), aparece a evolução do tratamento para esta manifestação patológica na sala do departamento comercial.

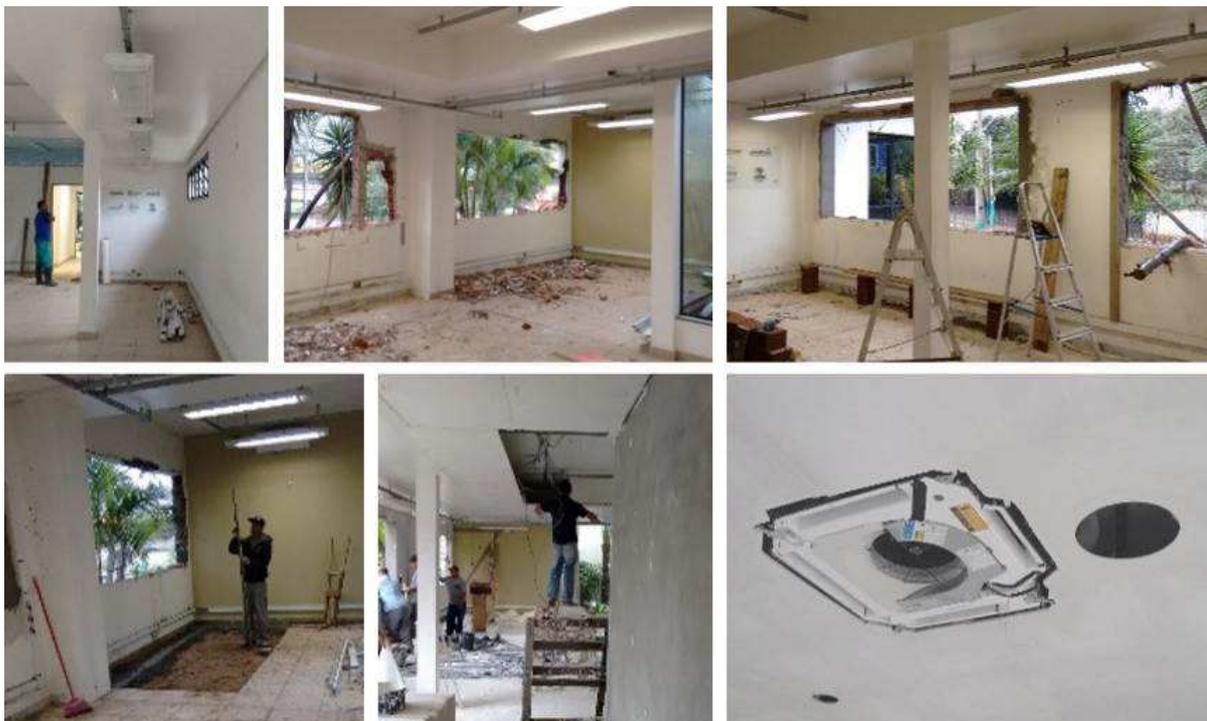
Figura 45 – Departamento comercial durante a reforma

No mesmo setor, foram realizadas outras intervenções, como a retirada do contrapiso para realizar impermeabilização, instalação de ar condicionado tipo cassete, execução de forro de gesso, substituição das lâmpadas por LED, redução dos peitoris das janelas, ampliando os vãos, como mostra a composição a seguir (figura 45)

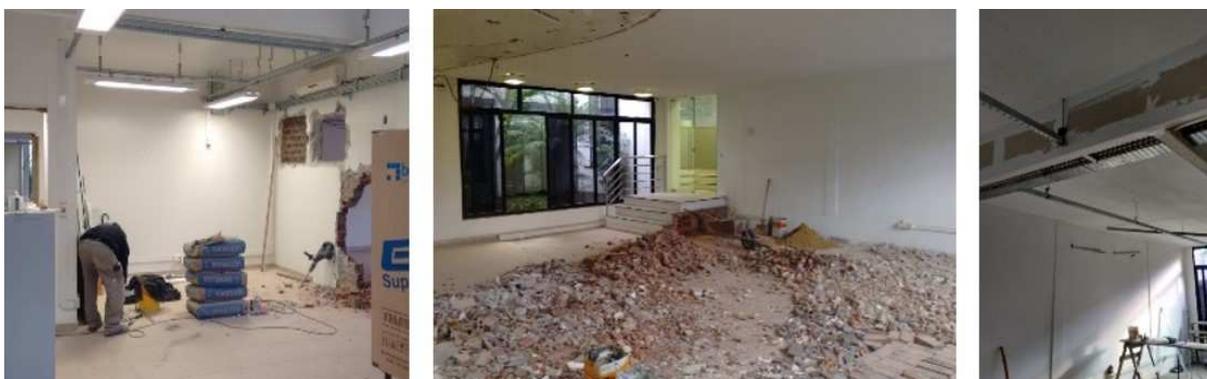
Figura 46 – Área de convivência

O trio de imagens, da figura 46, retrata as obras da antiga área de convivência, desde a demolição das paredes em alvenaria para integração com a antiga direção comercial, passando pela execução da retirada do deck, execução do contrapiso e instalação das bandeiras de gesso acartonado para instalação dos perfis de alumínio e fixação das divisórias de vidro temperado.

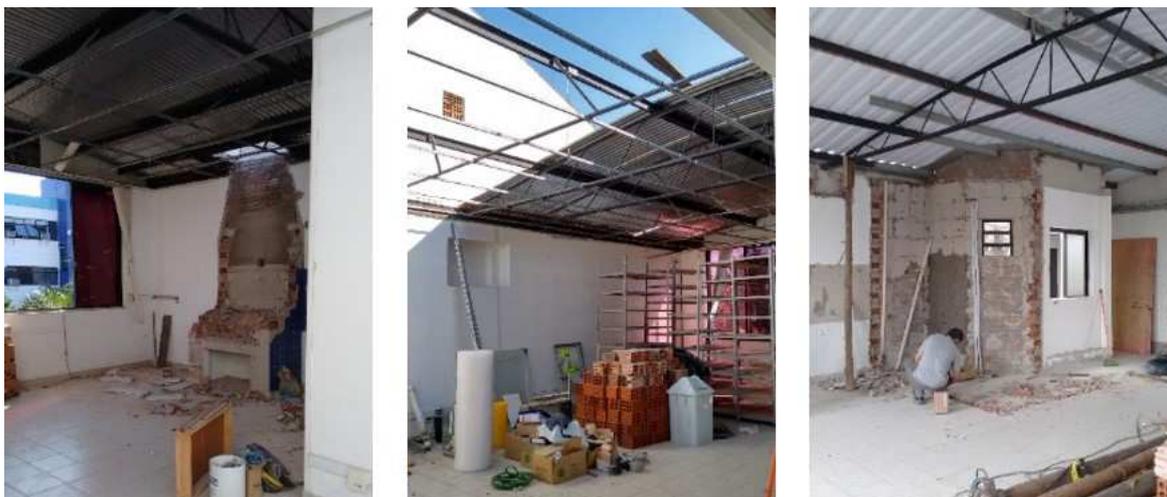
Figura 47 – Retirada da churrasqueira e adequações

No espaço que era destinado ao depósito, havia problemas no forro de PVC. Também foi demolida a churrasqueira e realizada a substituição das telhas de fibrocimento, por telhas metálicas com isolamento térmico. (Figura 47). O restante dos telhados recebeu pintura em cor clara para reduzir os efeitos de ilha de calor (GOULART, 2008). Durante a execução foram realizadas manutenções nas esquadrias, para substituir vidros, instalar películas e concertar vedações, além da manutenção e limpeza dos filtros de ar condicionados reaproveitados.

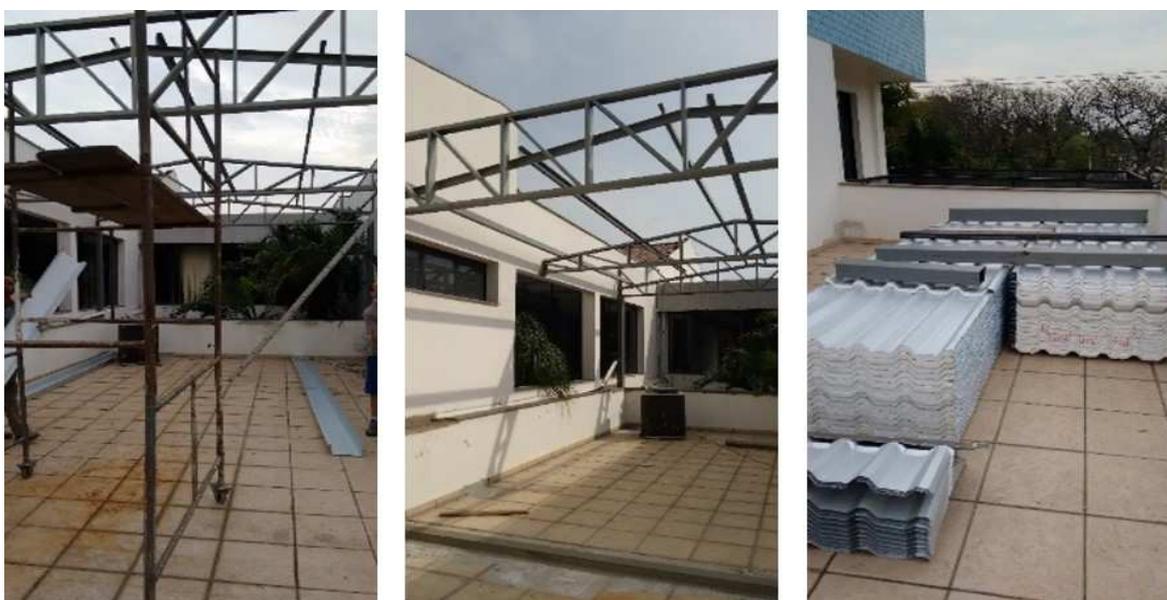
Figura 48 – Nova estrutura metálica do Departamento Financeiro

A mesma telha térmica foi utilizada sobre a estrutura metálica da área construída para receber o departamento financeiro. O fechamento desta área foi executado em placa cimentícia e esquadrias de vidro temperado. (Figura 48)

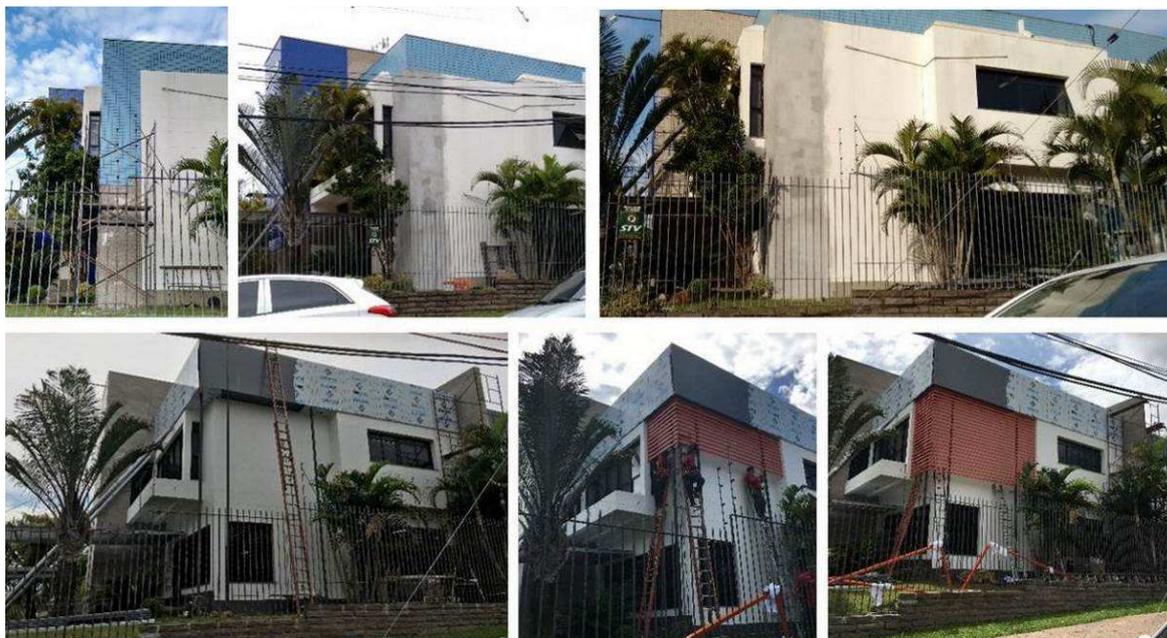
Figura 49 – Fachada durante a reforma

Uma das maiores necessidades da empresa era criar uma fachada que comunicasse sua busca constante por inovação e seu posicionamento amplamente sustentável, a evolução da esquina da edificação pode ser observada na figura 49, em que aparece a retirada das pastilhas cerâmicas, a instalação do porcelanato no

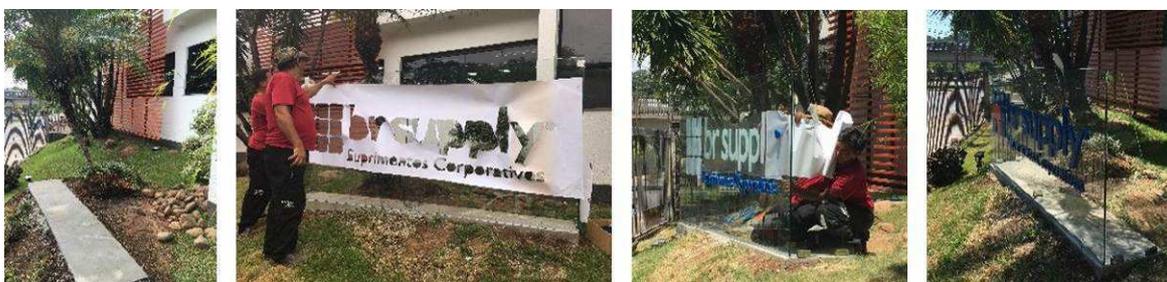
Figura 50 – Logomarca sendo instalada no jardim

Para marcar o nome da empresa houve uma preocupação em posicionar o logo não só no topo da edificação, mas também no jardim. Sobre uma base de concreto foi instalada uma peça de vidro temperado, e com uso de um gabarito foram aplicadas as letras caixa metálicas. (Figura 50)
