**AVALIAÇÃO DA DURABILIDADE DE CONCRETOS DE ALTO DESEMPENHO
FRENTE AO ATAQUE QUÍMICO COM VISTAS AO AMBIENTE DE ETE**

**São Leopoldo
2020**

Dissertação apresentada como requisito parcial para obtenção do título de Mestre em Engenharia Civil, pelo Programa de Pós-Graduação em Engenharia Civil da Universidade do Vale do Rio dos Sinos – UNISINOS

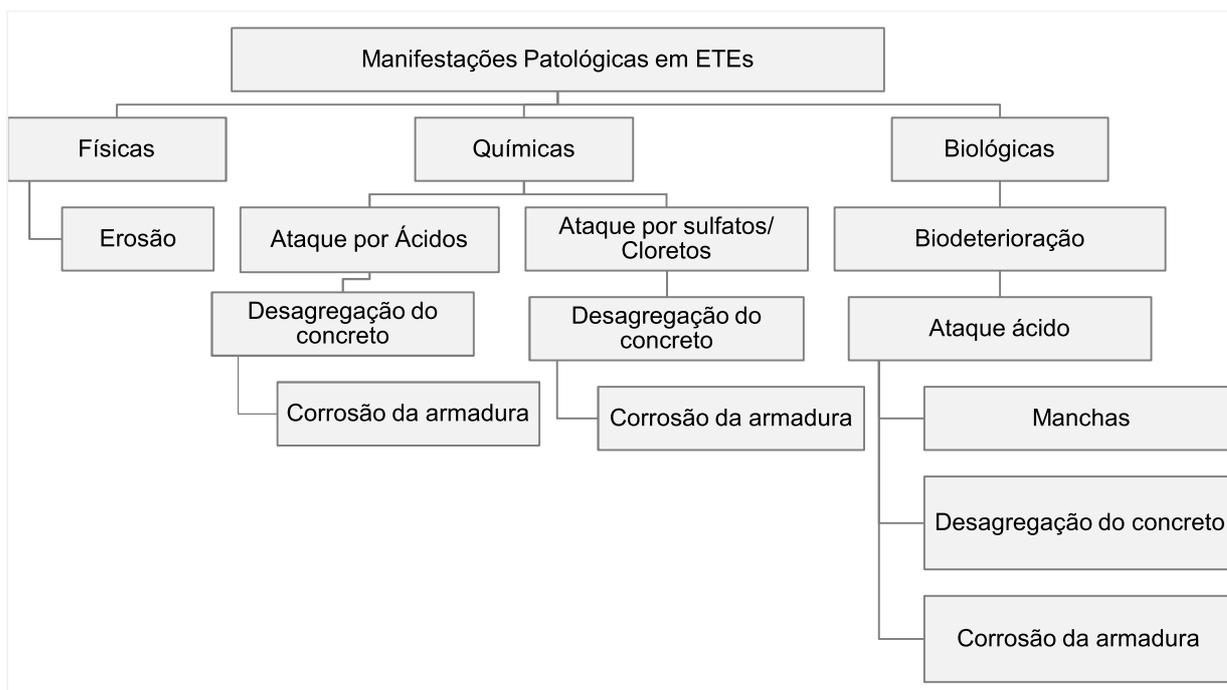
Figura 2 – Manifestações patológicas típicas de Estações de Tratamento de Esgoto

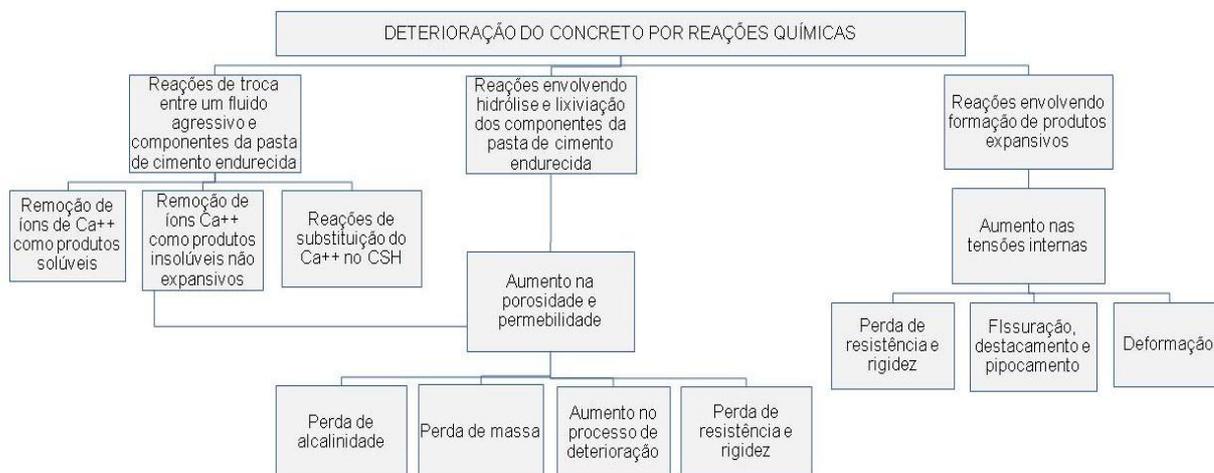
Figura 3 – Deterioração do concreto por agentes químicos

Esta pesquisa está direcionada a atmosferas de Estações de Tratamento de Esgotos Sanitários domésticos, portanto, serão explanados os temas relacionados a estes ambientes. As manifestações patológicas podem ter diversas origens, que geram diferentes sintomas e mecanismos de deterioração elencados na Figura 3.

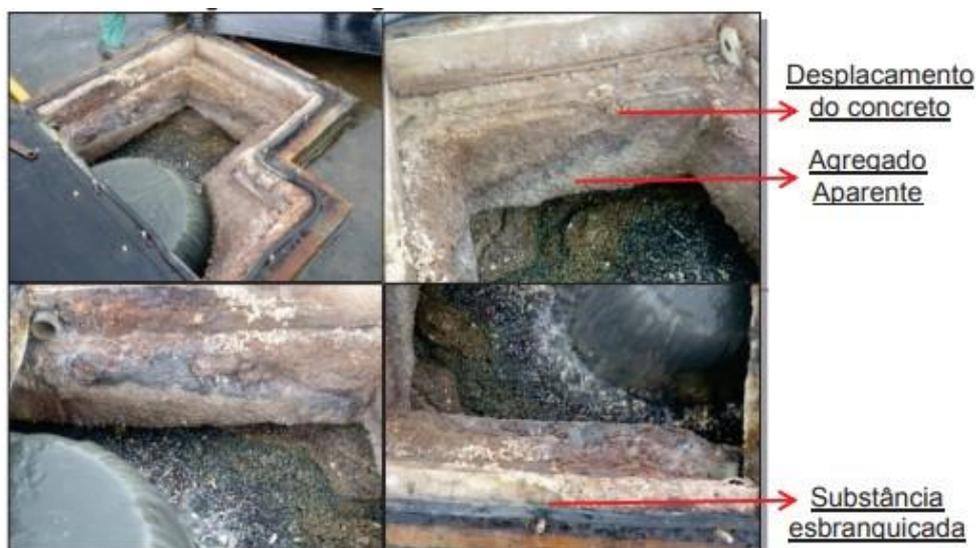
Figura 4 – Processo de deterioração em fossas sépticas.

Góis (2016) verificou a deterioração em um ambiente de ETE que possui tratamento anaeróbio, com dois reatores UASB (em inglês, *Upflow Anaerobic Sludge Blanket*), identificado forte odor de H_2S e deterioração. As manifestações patológicas encontradas foram: perda de cobrimento, corrosão da armadura, presença de substância esbranquiçada, fissuração, bolor e manchamento (Figura 4). Foi possível identificar um estágio avançado de deterioração neste reator, onde existia, principalmente, grande quantidade de agregado aparente e substâncias esbranquiçadas, principais manifestações patológicas visíveis típicas de CCMI (Corrosão do Concreto Microbiologicamente Induzida)

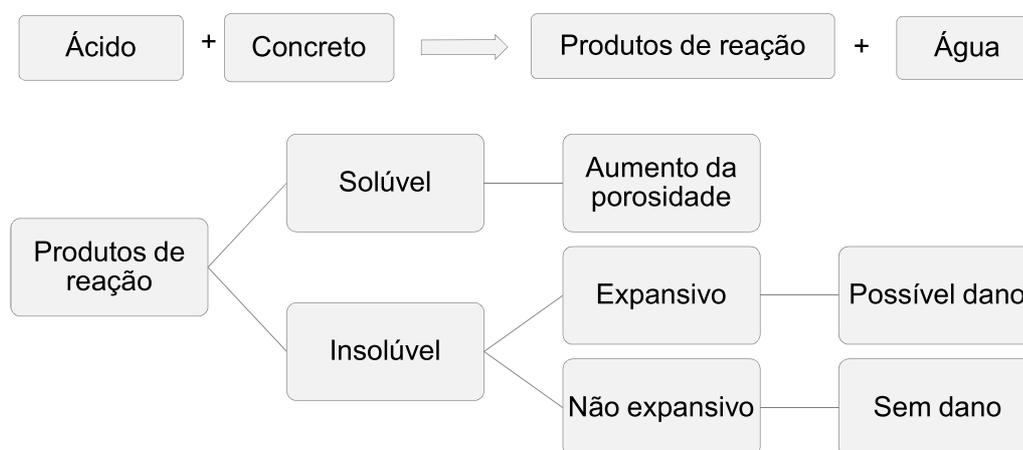
Figura 6– Efeitos do ataque ácido no concreto

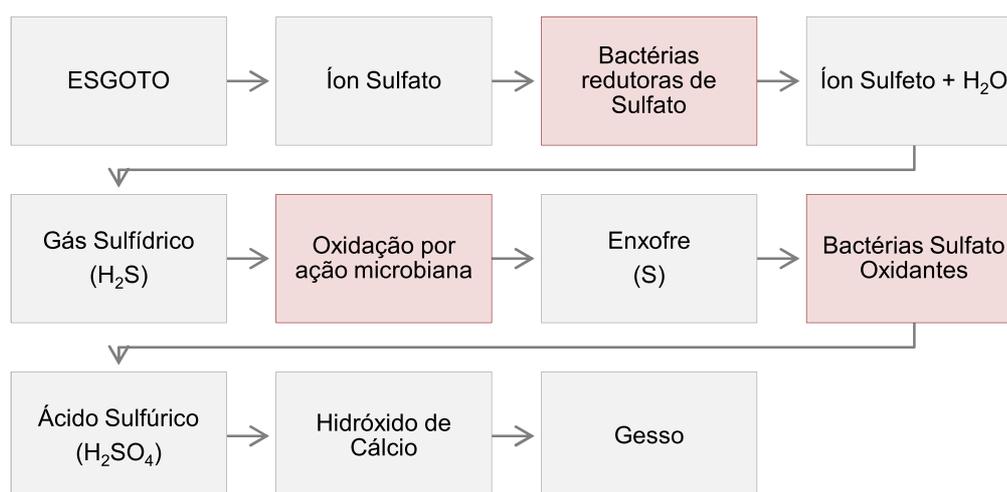
Figura 7 – Esquema descritivo dos processos químicos e biológicos envolvidos no processo de produção do H_2SO_4 de maneira biogênica

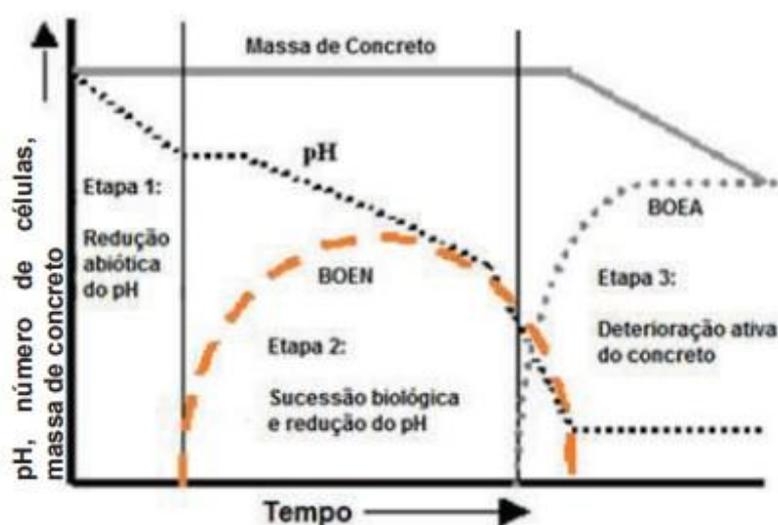
Figura 8 – Mudanças físicas e químicas teóricas das propriedades do concreto durante o processo de deterioração

Na Fase 1 ocorre a acidificação inicial do concreto. Mehta e Monteiro (2008) citam que o concreto é naturalmente alcalino, com um pH variando na faixa de 11 a 13. Nesta fase inicial ocorre pouca atividade biológica, pois as BOE não são capazes de se desenvolver neste pH elevado. Porém, nas estruturas para esgoto estão presentes substâncias como CO_2 e H_2S , ambas com propriedades ácidas (ROBERTS et al., 2002). Estas substâncias podem se dissolver na camada de água da superfície do concreto e reagir com os seus componentes, penetrando, em seguida, nos poros do material. Tais reações entre CO_2 e H_2S com o concreto atuam na redução química do pH do concreto para aproximadamente 8 (SUN, 2015).

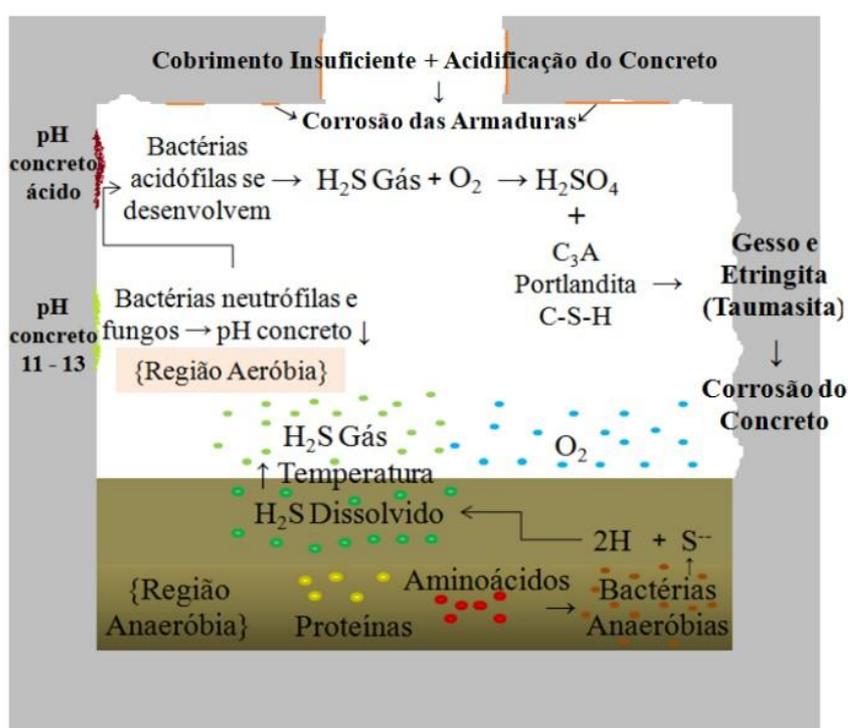
Figura 9 – Mecanismo de corrosão por ácidos biogênicos

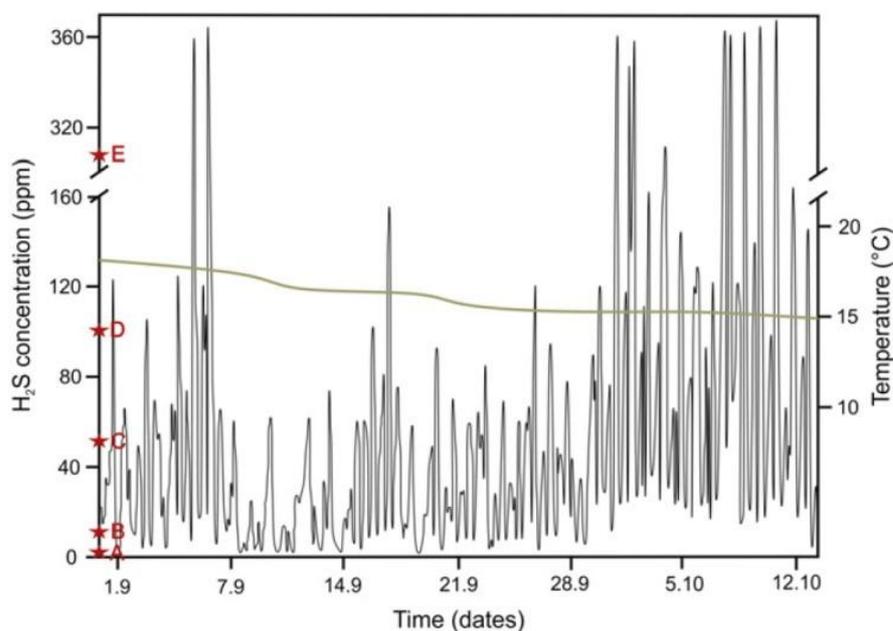
Figura 10 – Evolução típica das concentrações de H_2S (linha cinza).

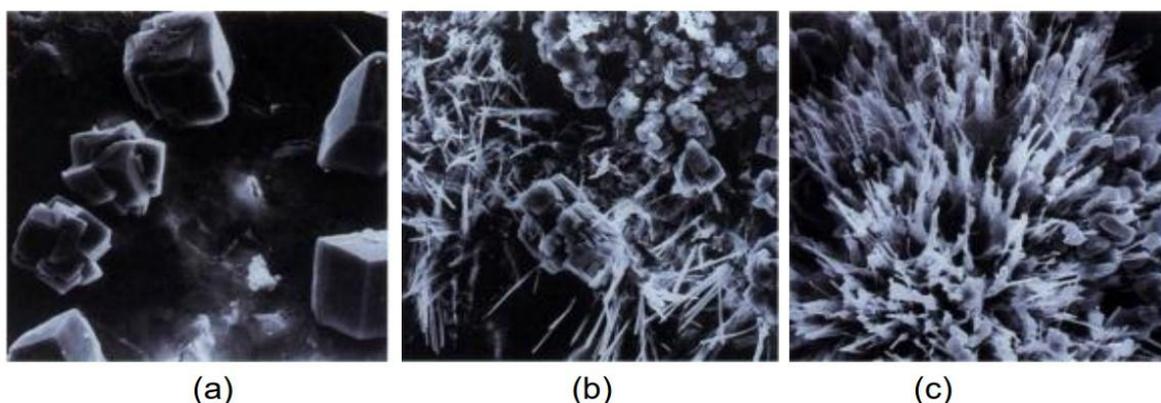
Figura 16 – Formação de cristais no interior do concreto. (a) Concreto com cristalizante ainda não ativado; (b) Início da formação de cristais; (c) Cristalização final.

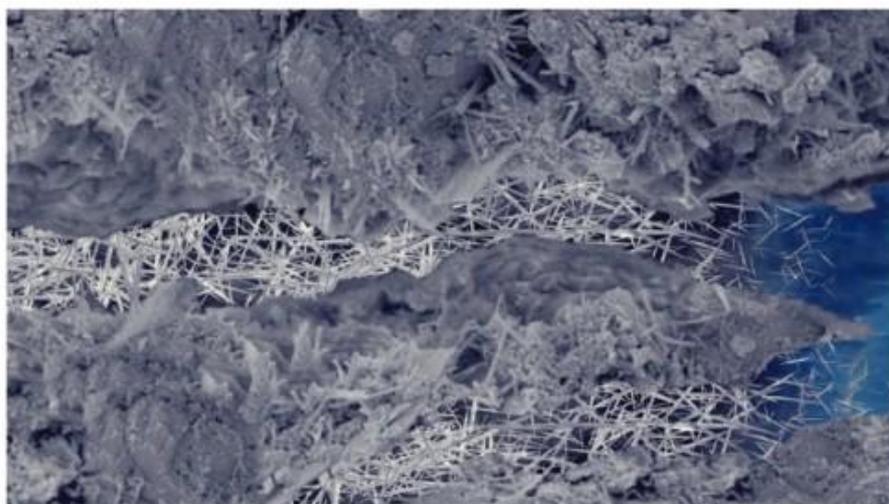
Figura 17 – Reações de cristalização de uma rede capilar

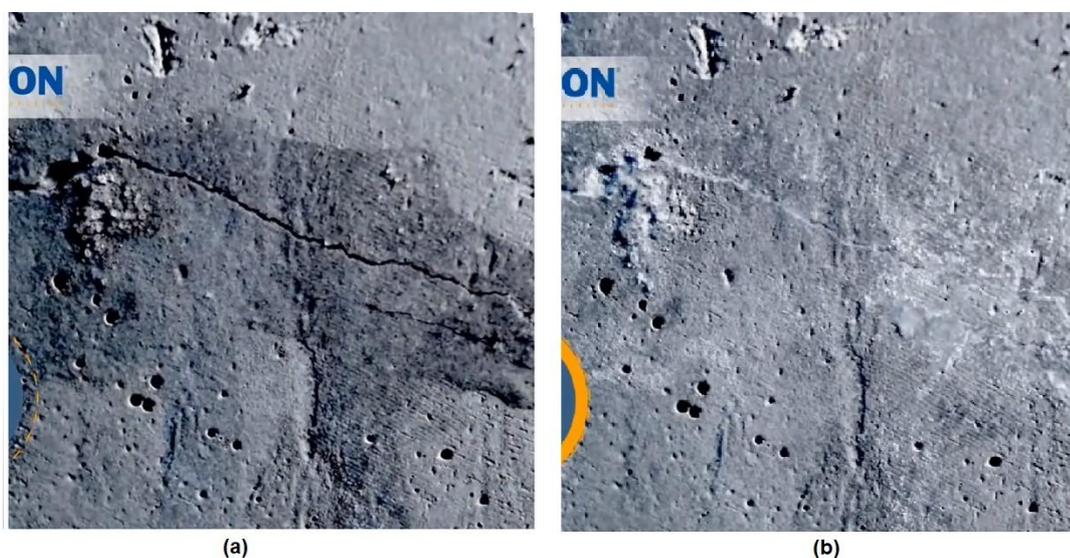
Figura 19 – Fechamento de microfissuras com cristalizante (a) antes e (b) após cristalização.

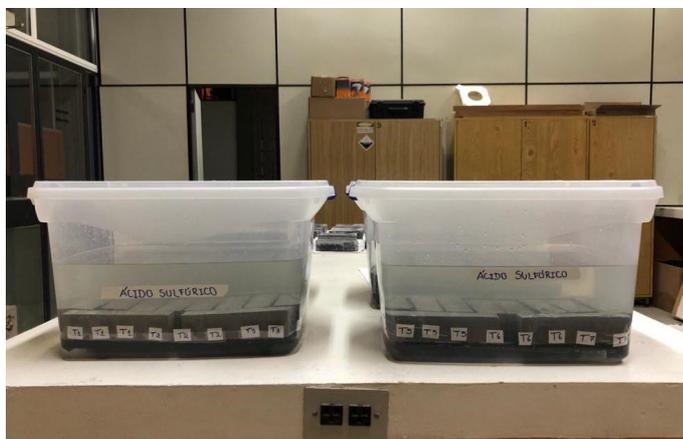
Figura 27 – Ensaio acelerado de ataque químico em ambiente de laboratório

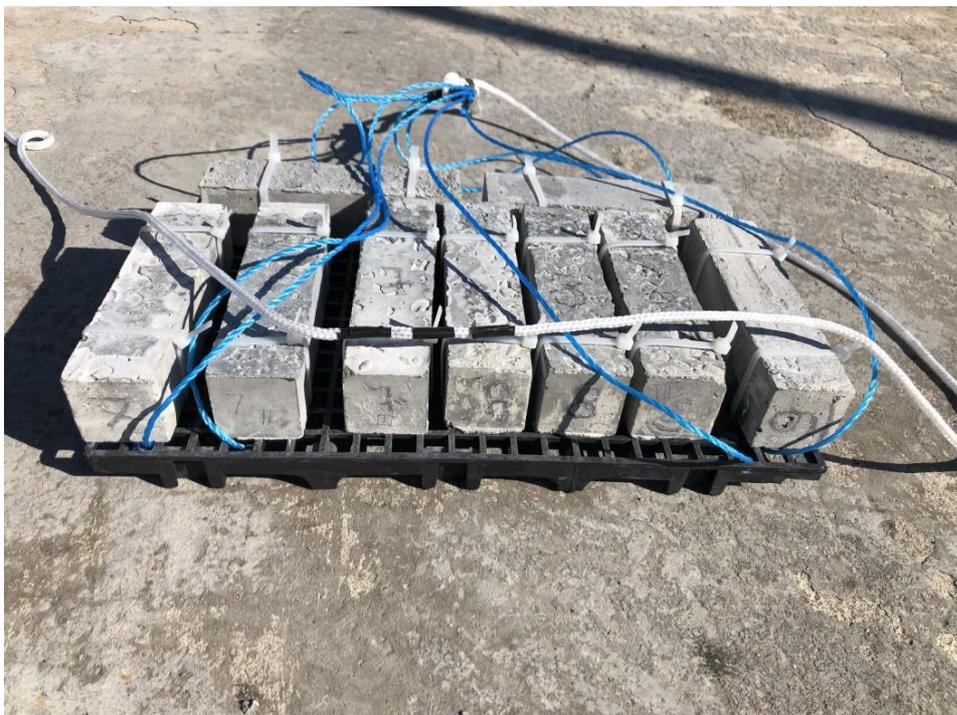
Figura 29 – Disposição dos corpos de prova prismáticos na grade

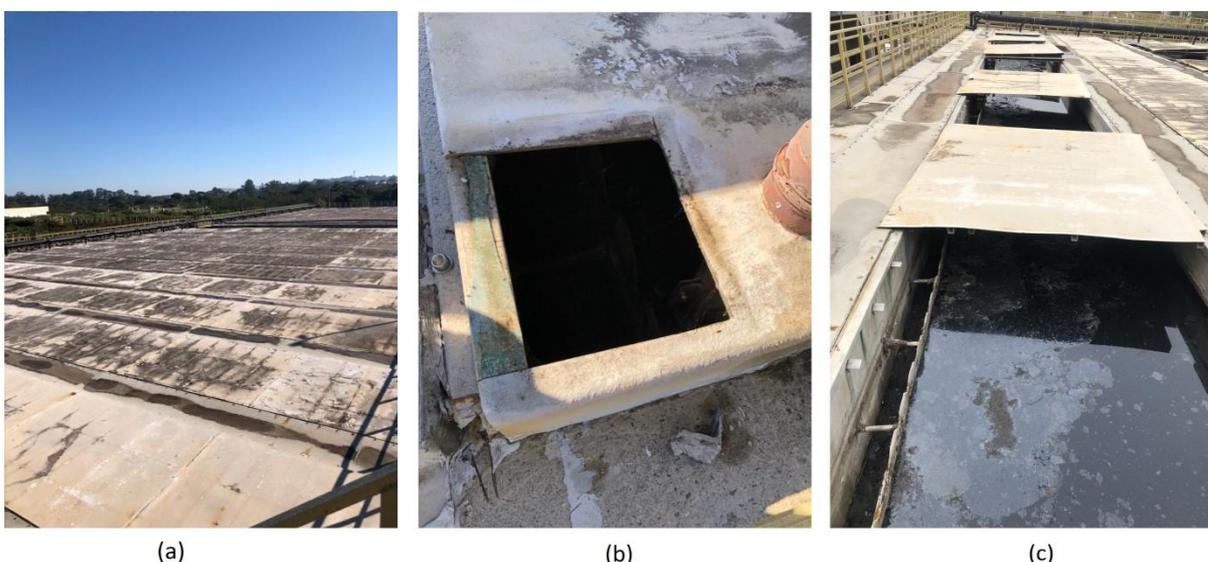
Figura 30 – Vista geral do reator UASB (a); janela de inspeção do reator (b); reator UASB aberto após a retirada dos corpos de prova (c).

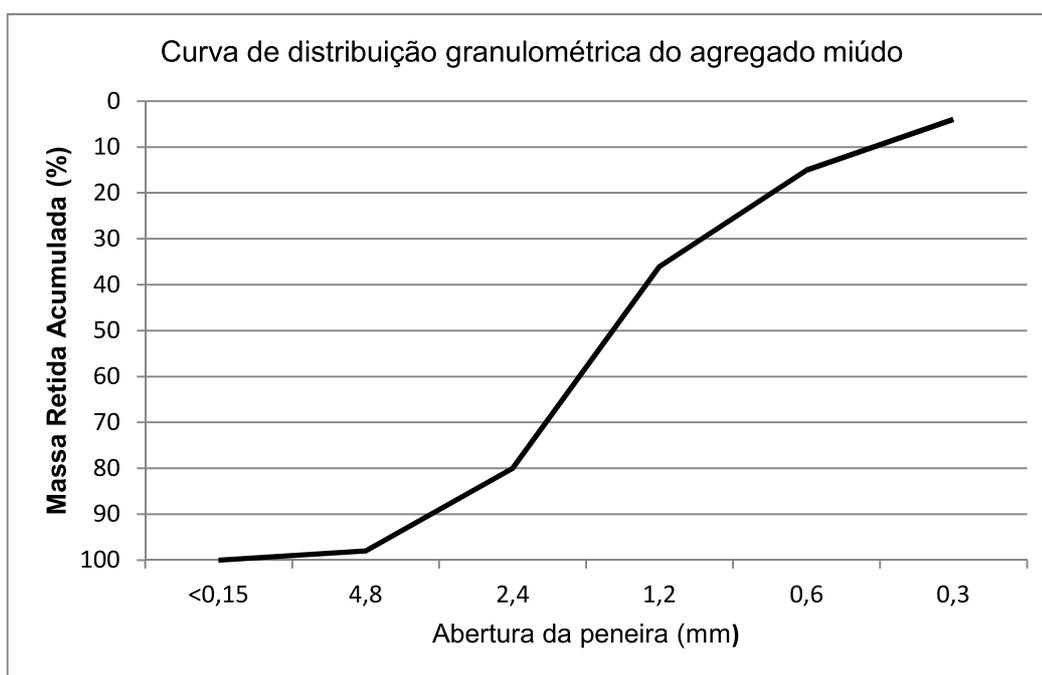
Gráfico 2 – Distribuição granulométrica da areia

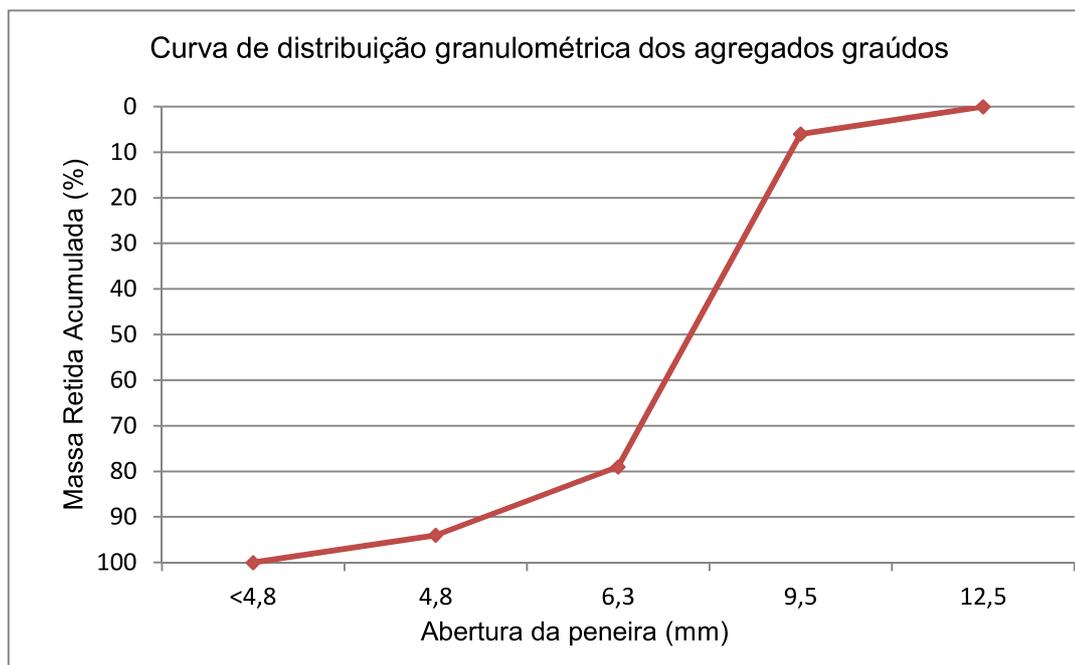
Gráfico 3 – Distribuição granulométrica da brita

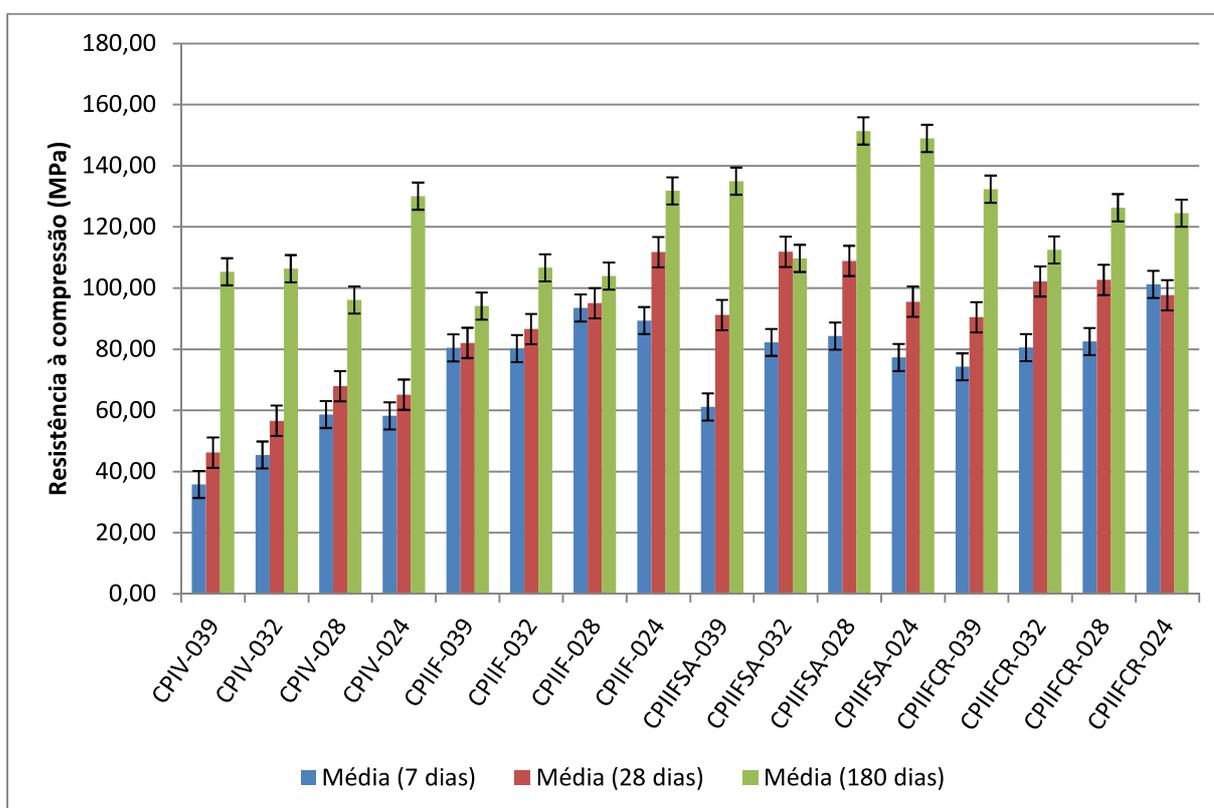
Figura 40 – Resistência média dos traços em cada idade

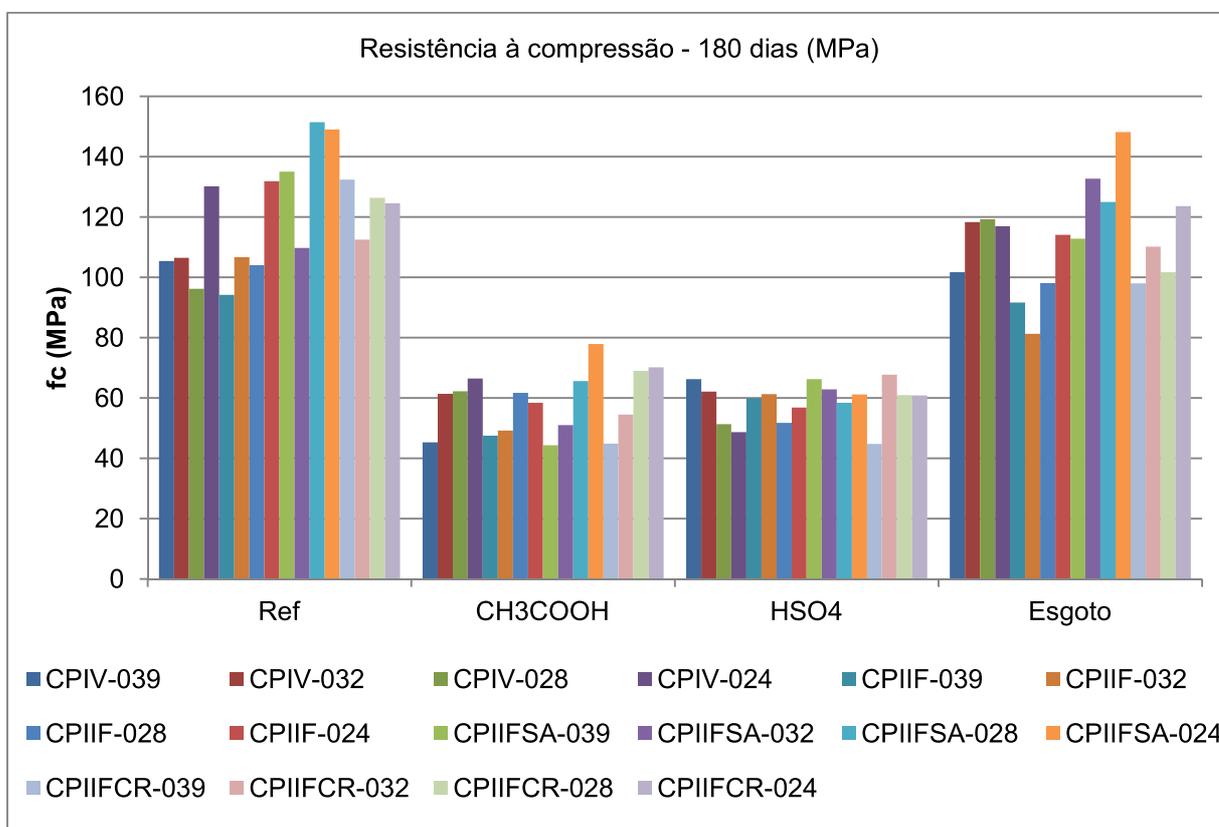
Figura 45 – Resistência à compressão após o ataque ácido.

Analisando as resistências dos materiais após o ataque ácido, fica clara a deterioração causada pelos ácidos sulfúrico e acético. A resistência máxima desses traços após o ataque ácido não passou de 80 MPa, enquanto que, os traços submetidos ao esgoto mostraram uma perda de resistência muito pequena

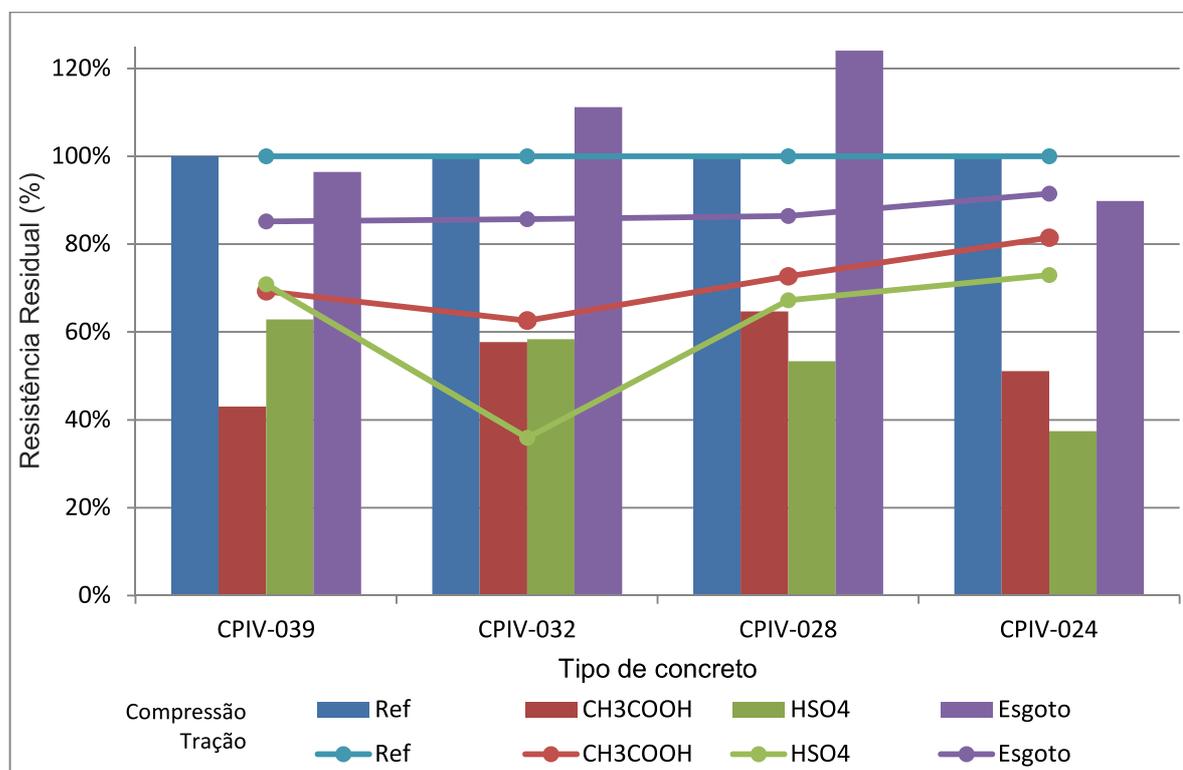
Figura 46 – Relação entre as resistências residuais após o ataque ácido do concreto com cimento CPIV

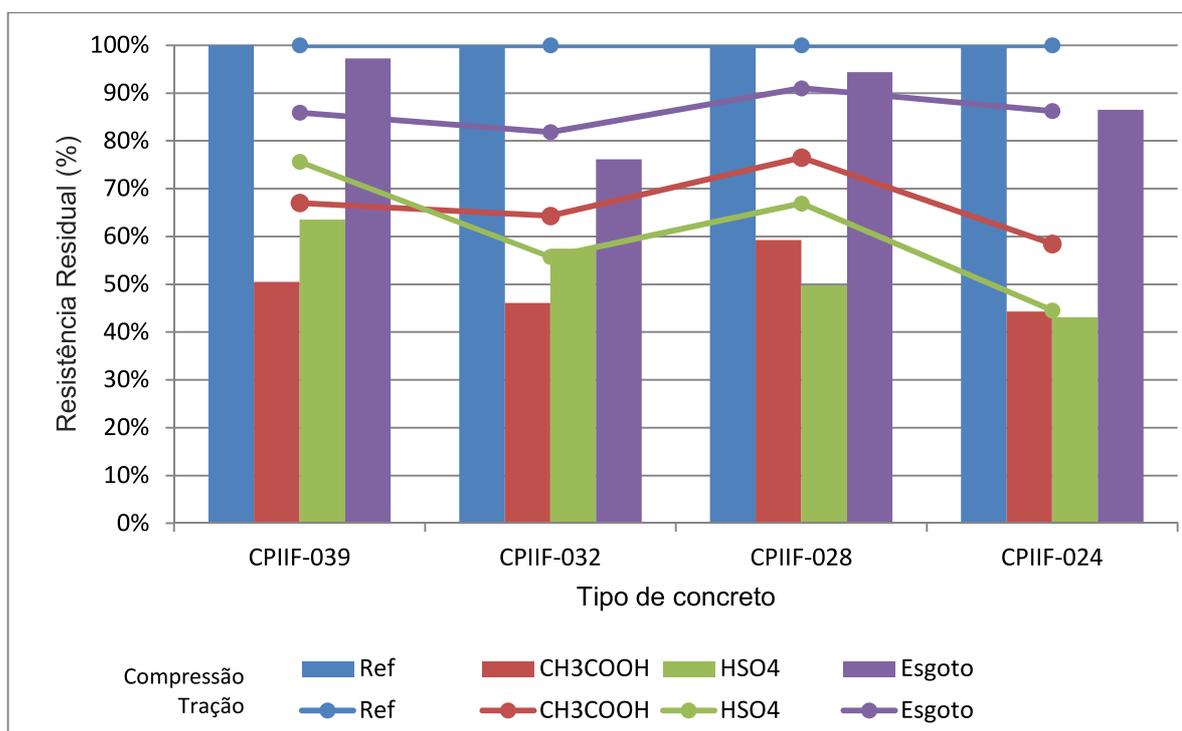
Figura 47 – Relação entre as resistências residuais após o ataque ácido do concreto com cimento CII-F

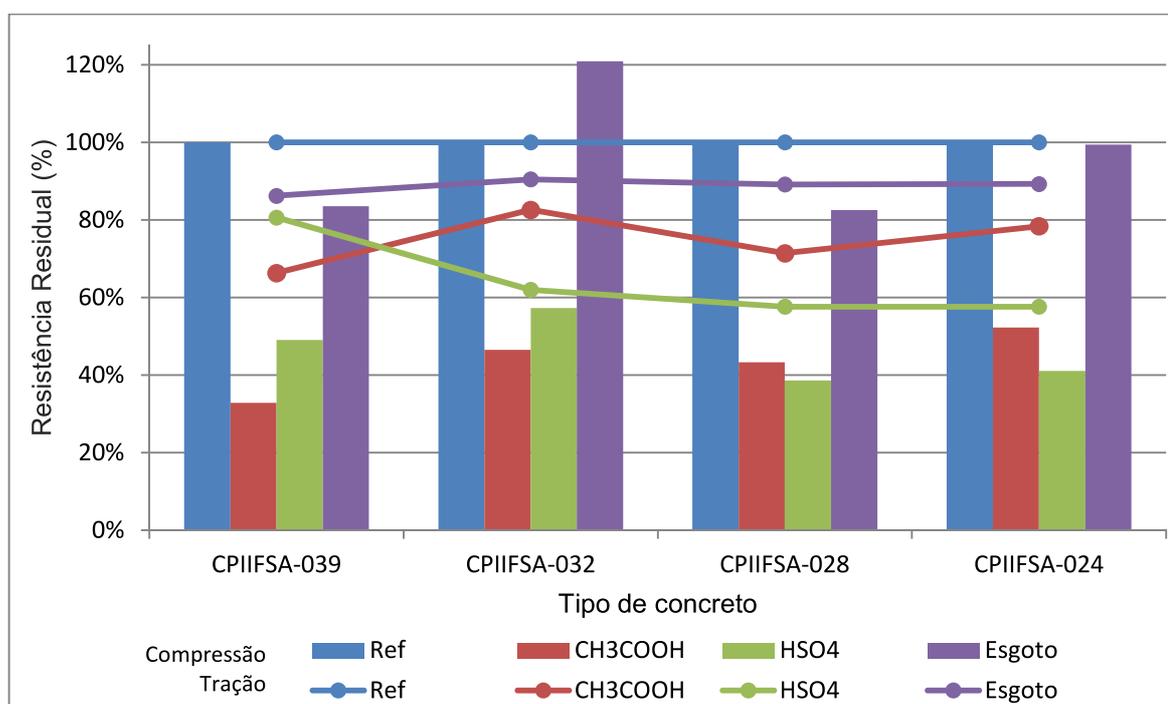
Figura 48 – Relação entre as resistências residuais após o ataque ácido do concreto com cimento CII-F e adição de Sílica Ativa

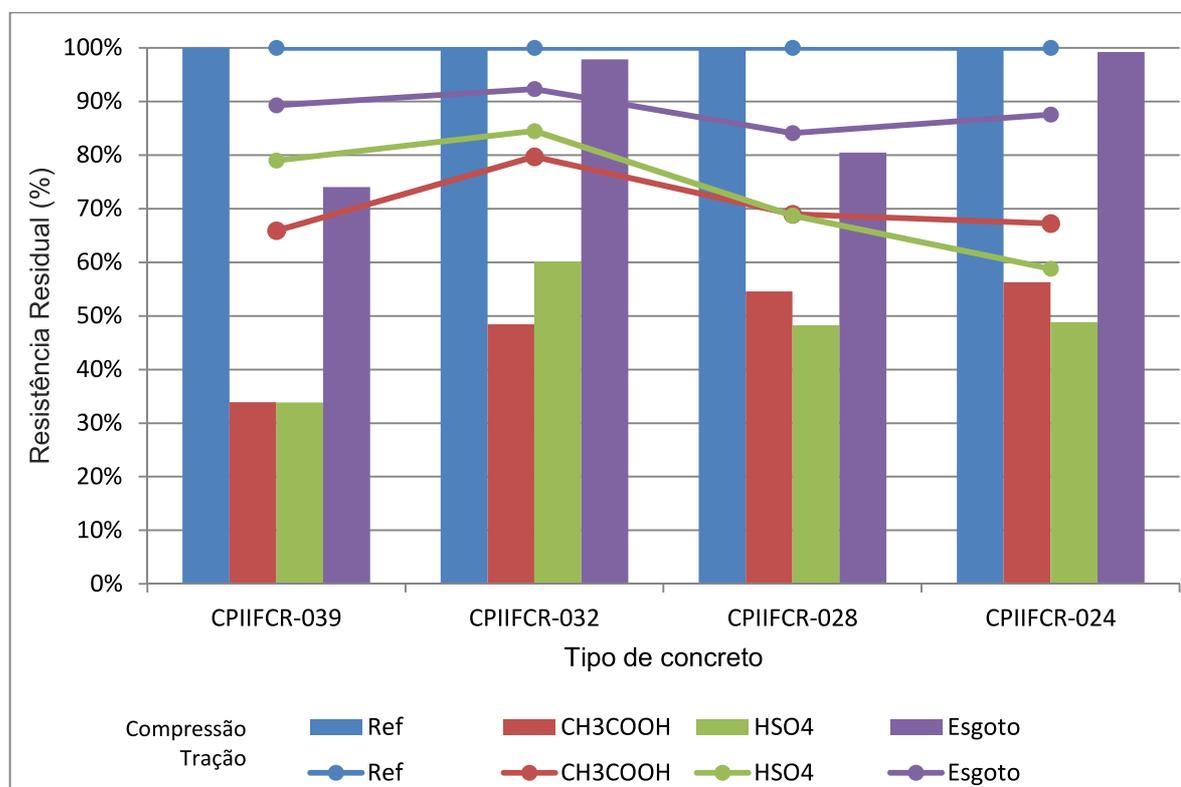
Figura 49 – Relação entre as resistências residuais após o ataque ácido do concreto com cimento CPII-F e adição de aditivo Cristalizante

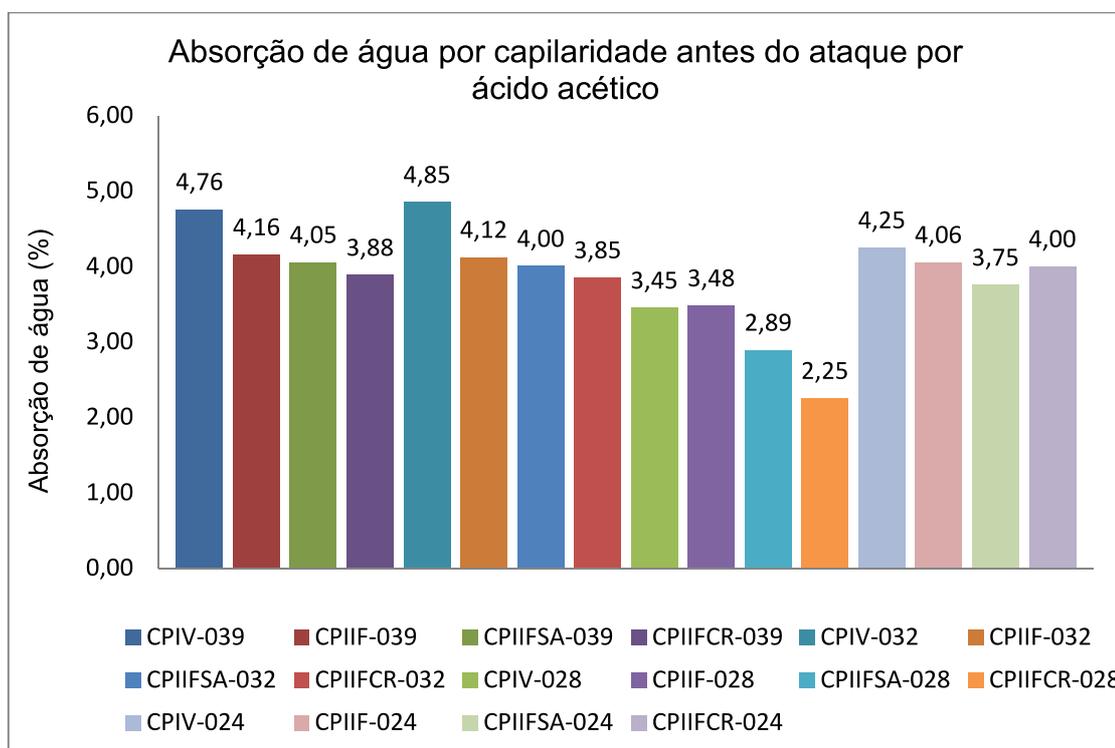
Figura 50 – Resultados obtidos de absorção de água (valores médios) antes do ataque por ácido acético

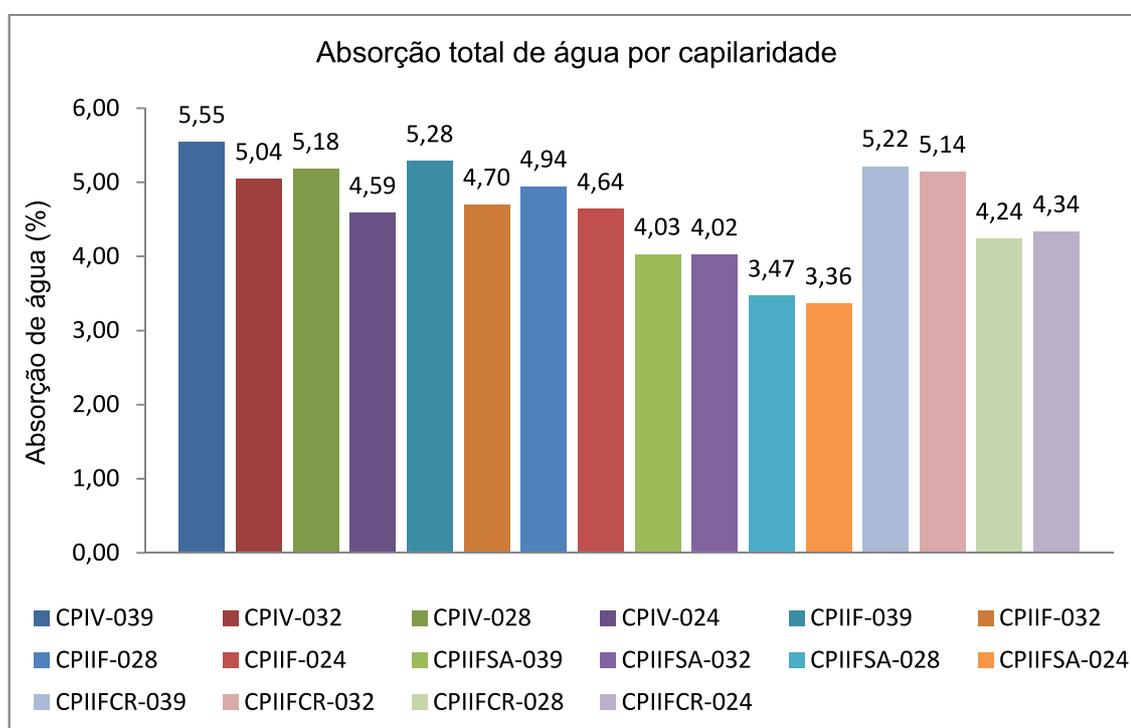
Figura 51 – Resultados obtidos de absorção de água (valores médios) após o ataque por ácido acético

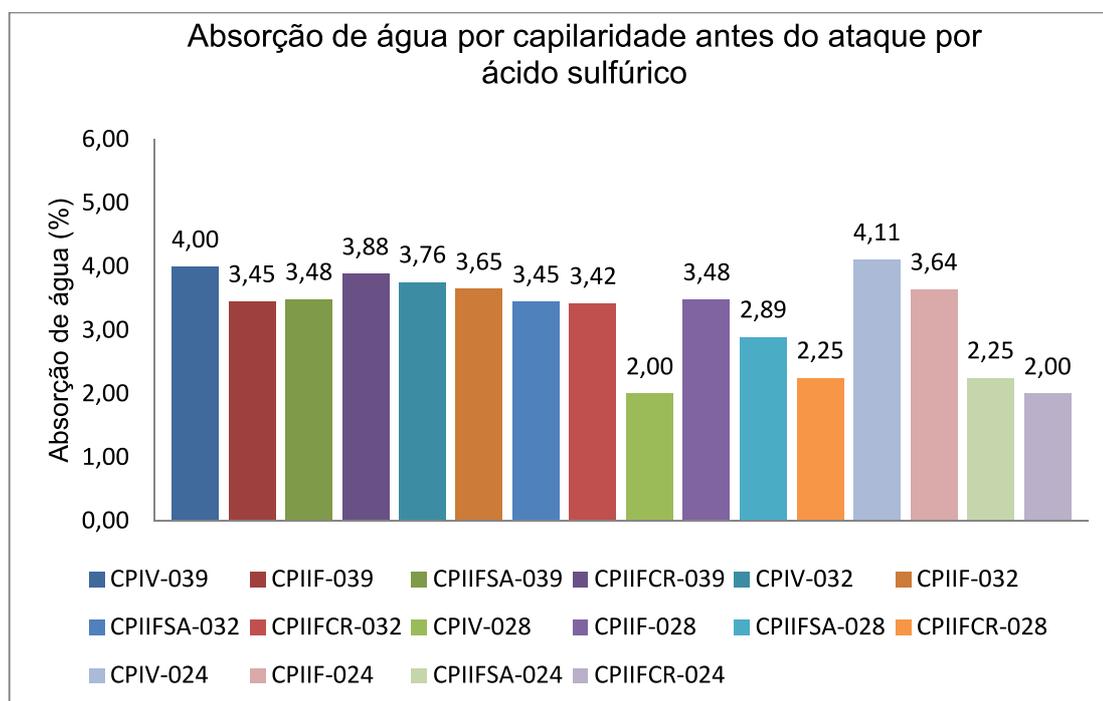
Figura 52 – Resultados obtidos de absorção de água (valores médios) antes do ataque por ácido sulfúrico

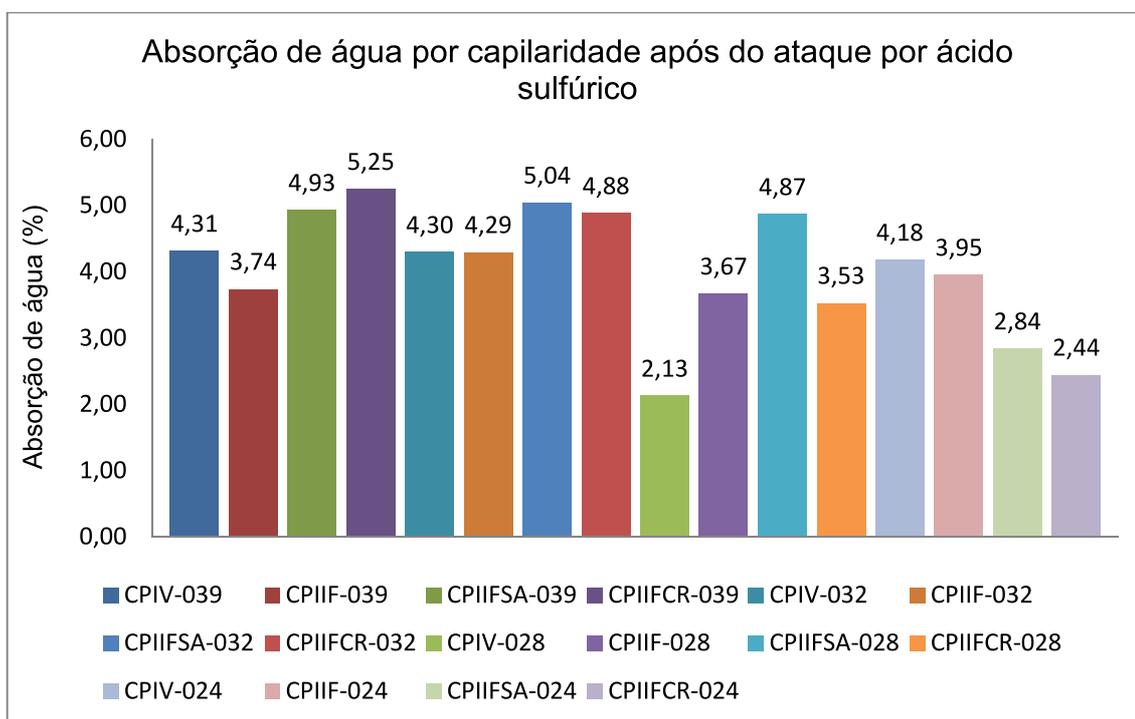
Figura 53 – Resultados obtidos de absorção de água (valores médios) após o ataque por ácido sulfúrico

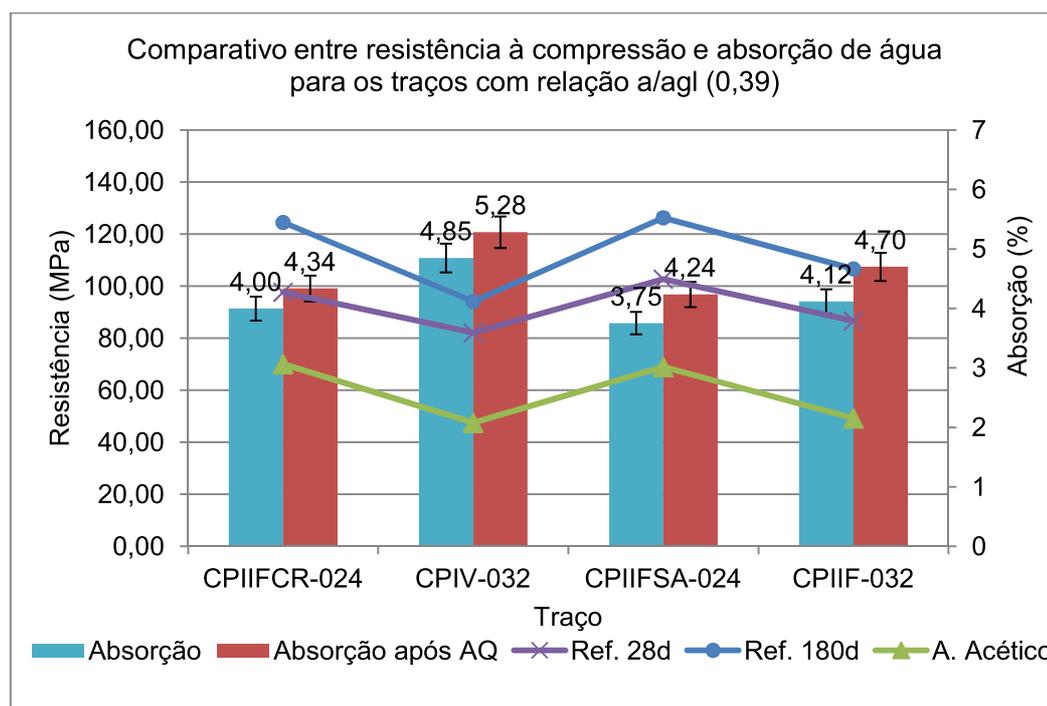
Figura 54 – Comparativo entre resistência à compressão e absorção de água para os traços com relação a/agl (0,39)

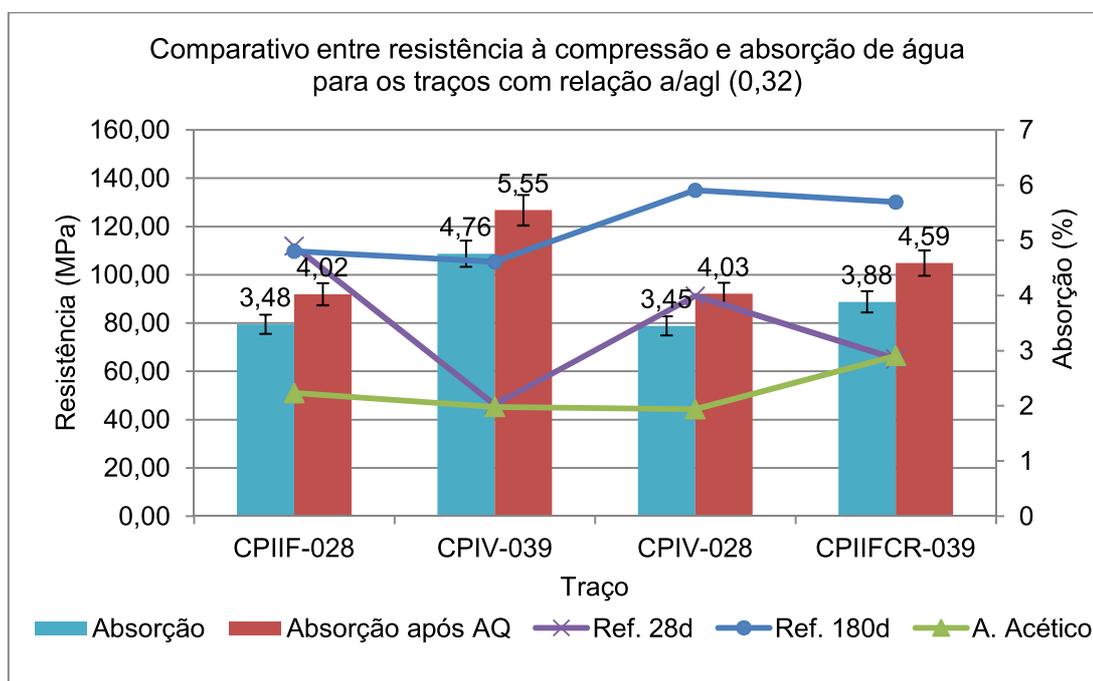
Figura 55 – Comparativo entre resistência à compressão e absorção de água para os traços com relação a/agl (0,32)

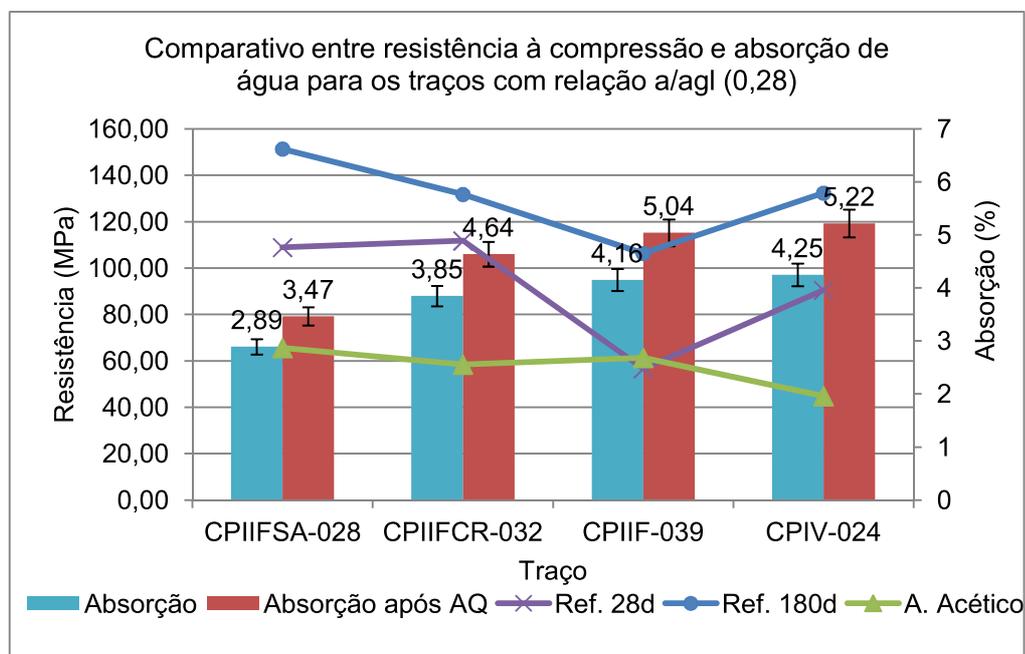
Figura 56 – Comparativo entre resistência à compressão e absorção de água para os traços com relação a/agl (0,28)

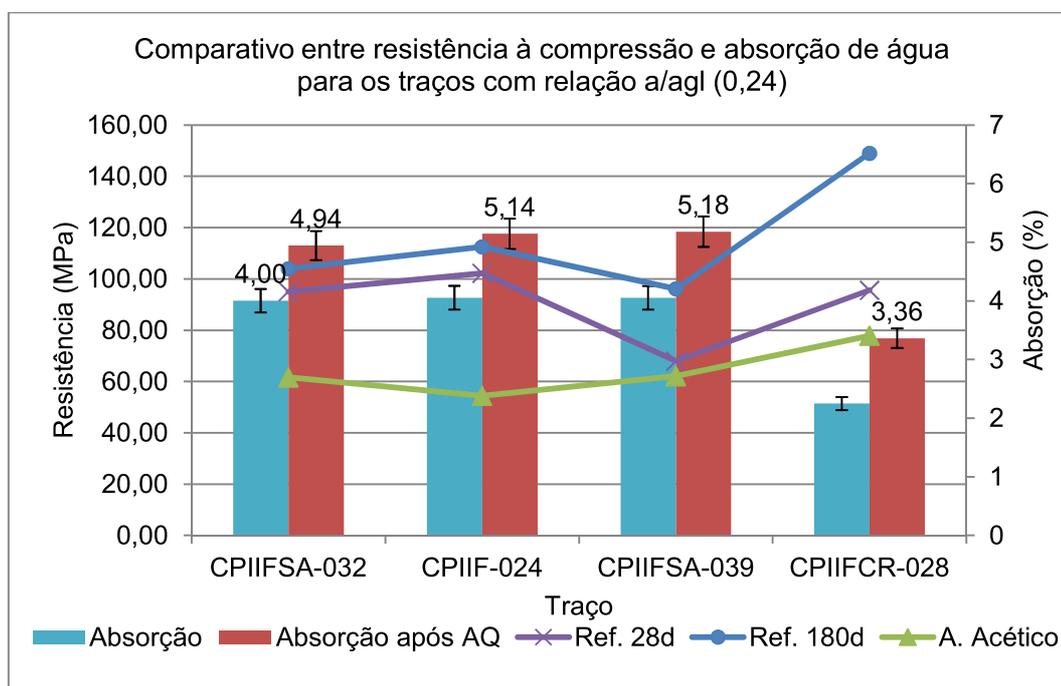
Figura 57 – Comparativo entre resistência à compressão e absorção de água para os traços com relação a/agl (0,24)

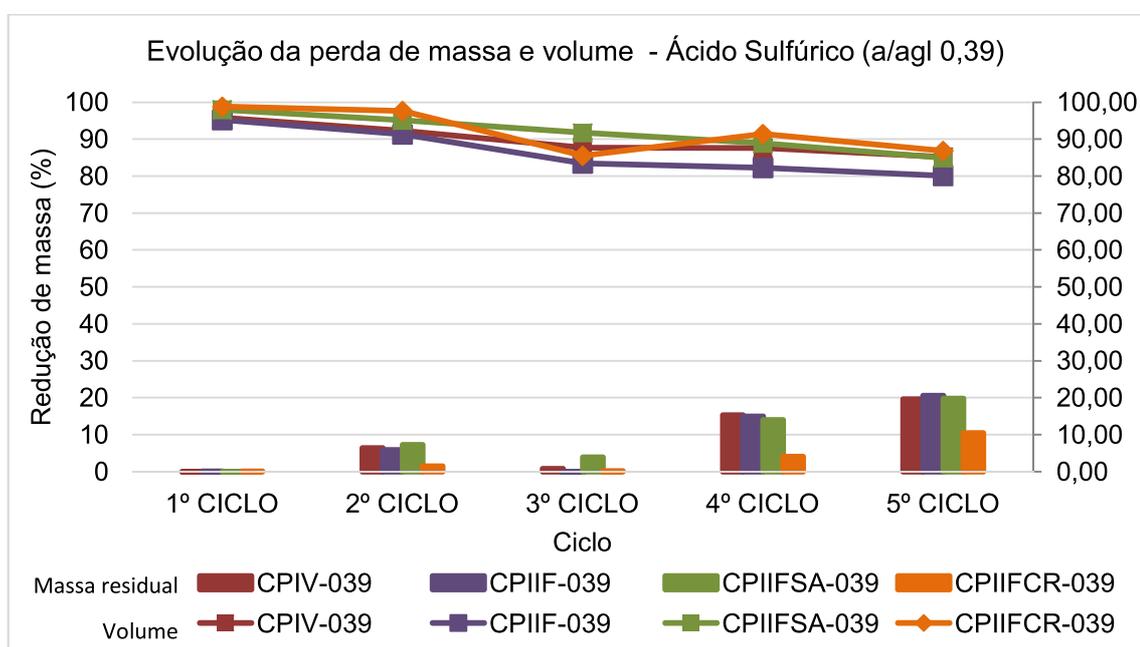
Figura 63 – Evolução da perda de massa e variação de volume após ensaio químico no Ácido Sulfúrico – a/agl 0,39
