**AVALIAÇÃO DA DURABILIDADE DE CONCRETOS DE ALTO DESEMPENHO
FRENTE AO ATAQUE QUÍMICO COM VISTAS AO AMBIENTE DE ETE**

**São Leopoldo
2020**

Dissertação apresentada como requisito parcial para obtenção do título de Mestre em Engenharia Civil, pelo Programa de Pós-Graduação em Engenharia Civil da Universidade do Vale do Rio dos Sinos – UNISINOS

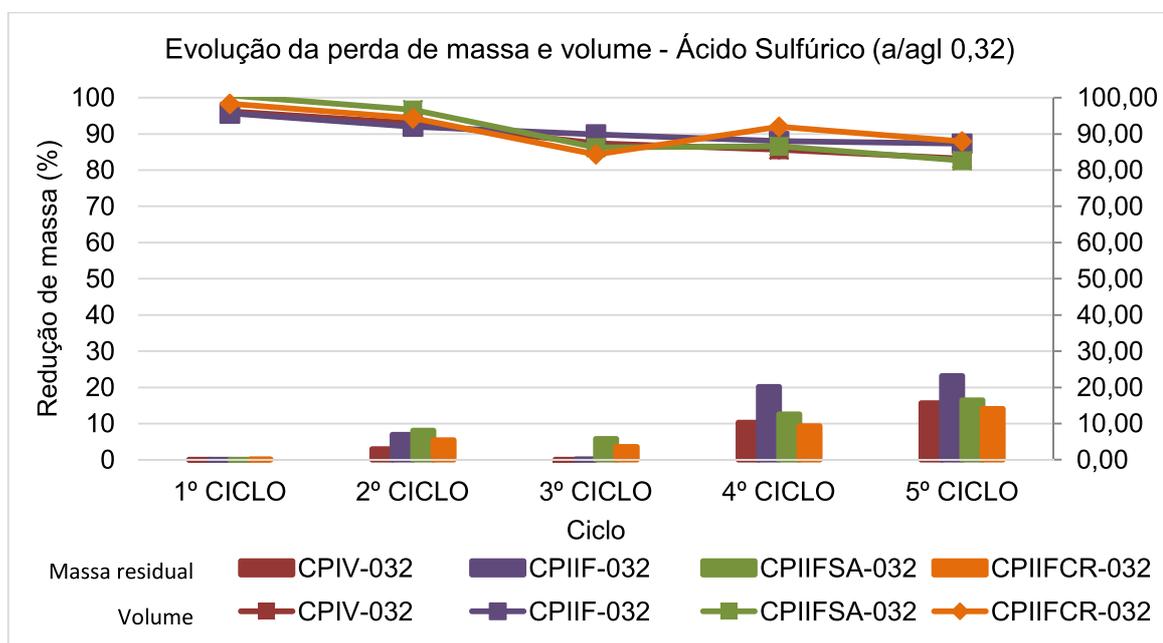
Figura 64 – Evolução da perda de massa e variação de volume após ensaio químico no Ácido Sulfúrico - a/agl 0,32

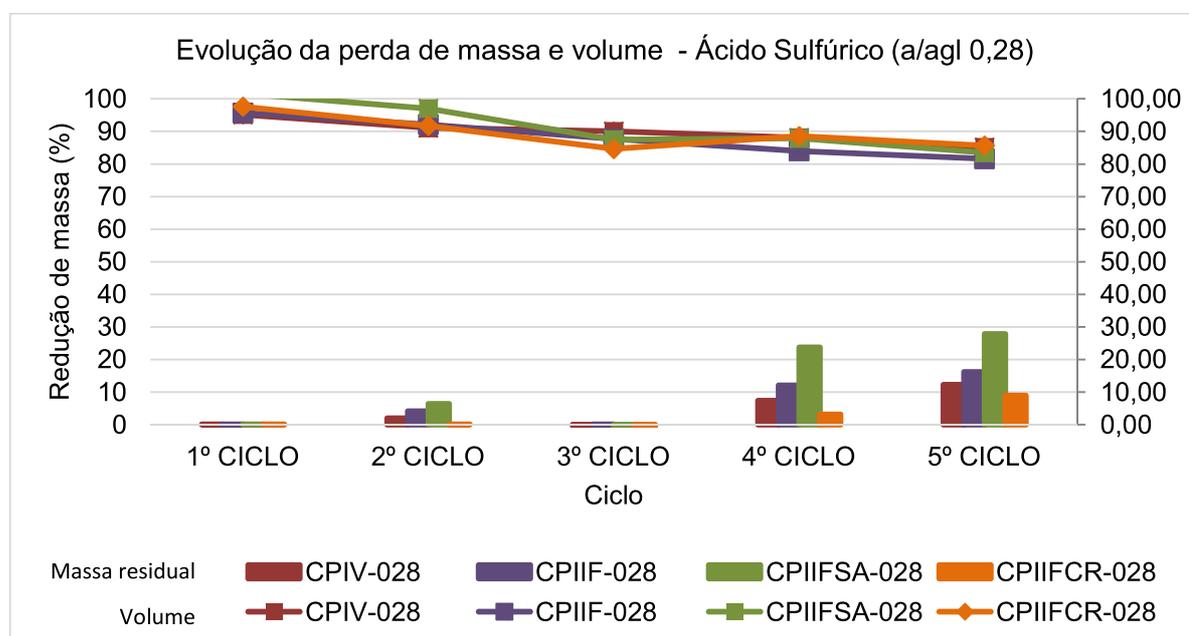
Figura 65 – Evolução da perda de massa e variação de volume após ensaio químico no Ácido Sulfúrico - a/agl 0,28

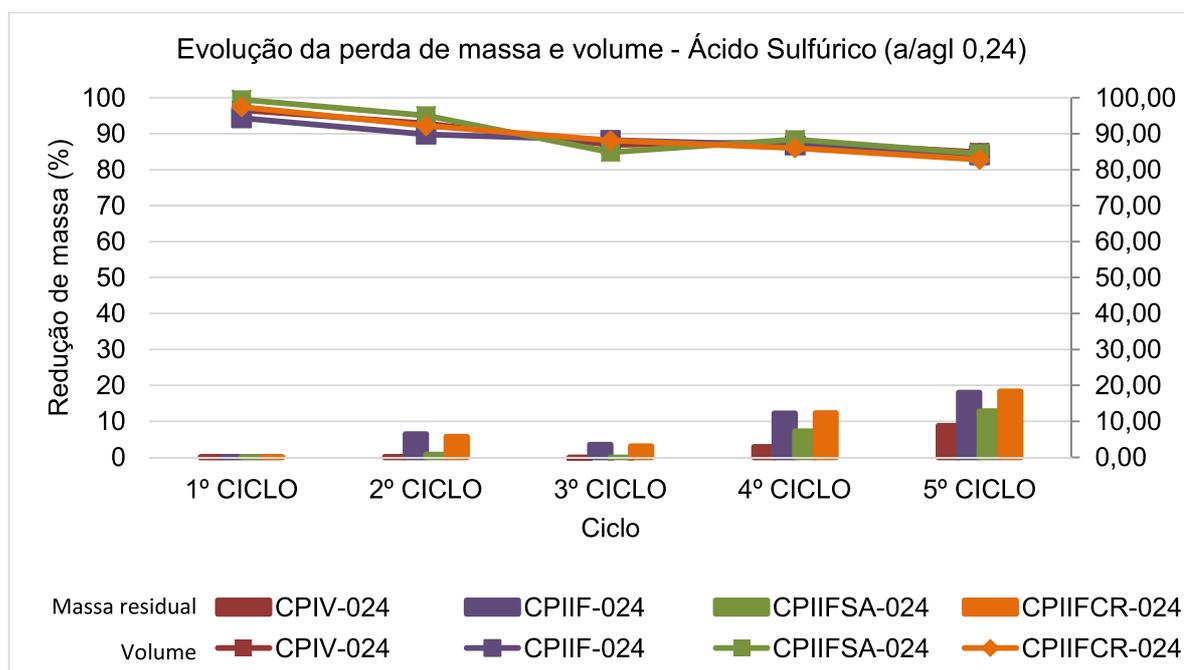
Figura 66 – Evolução da perda de massa e variação de volume após ensaio químico no Ácido Sulfúrico - a/agl 0,24

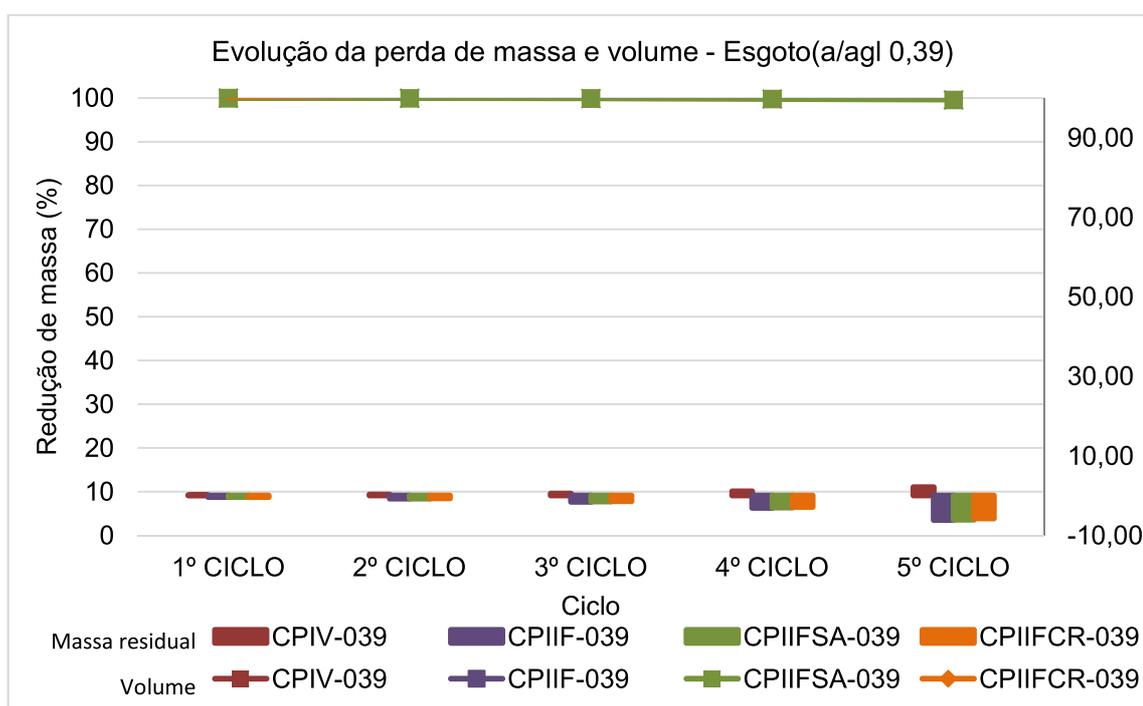
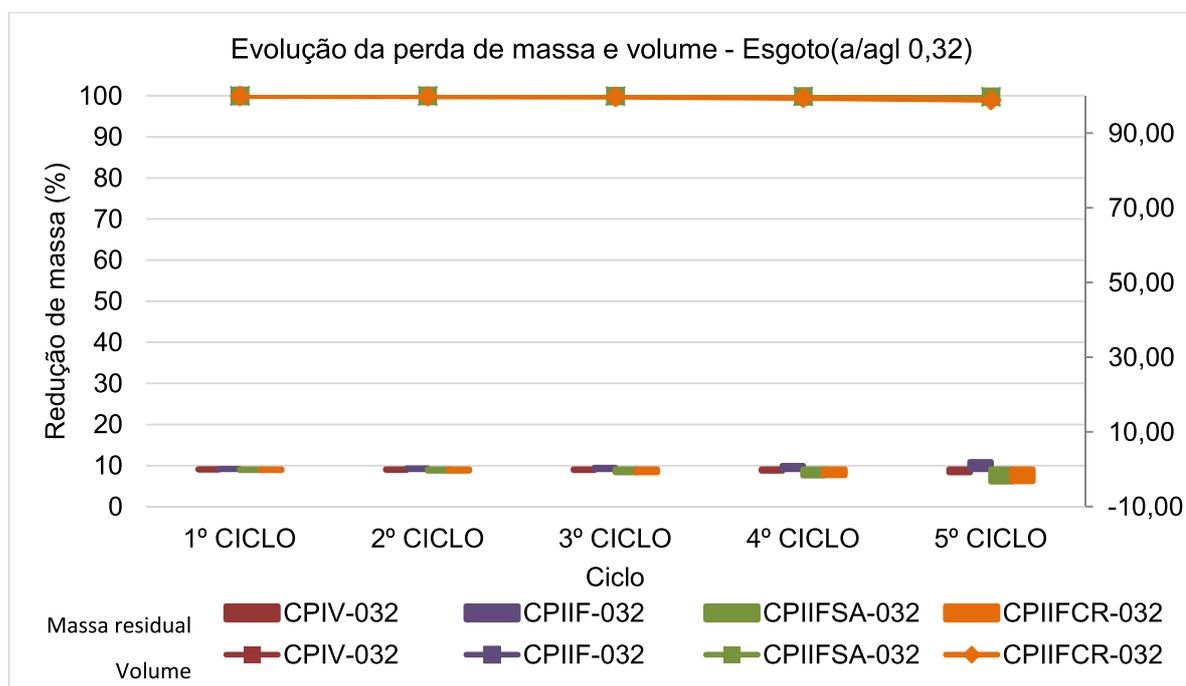
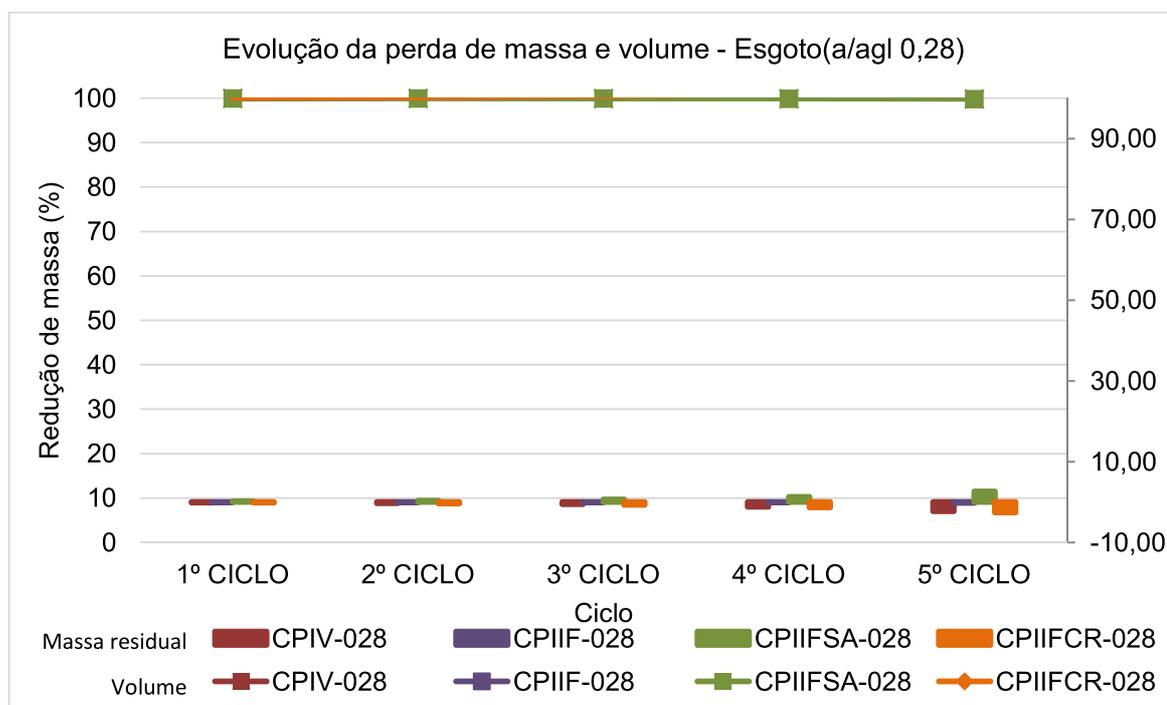
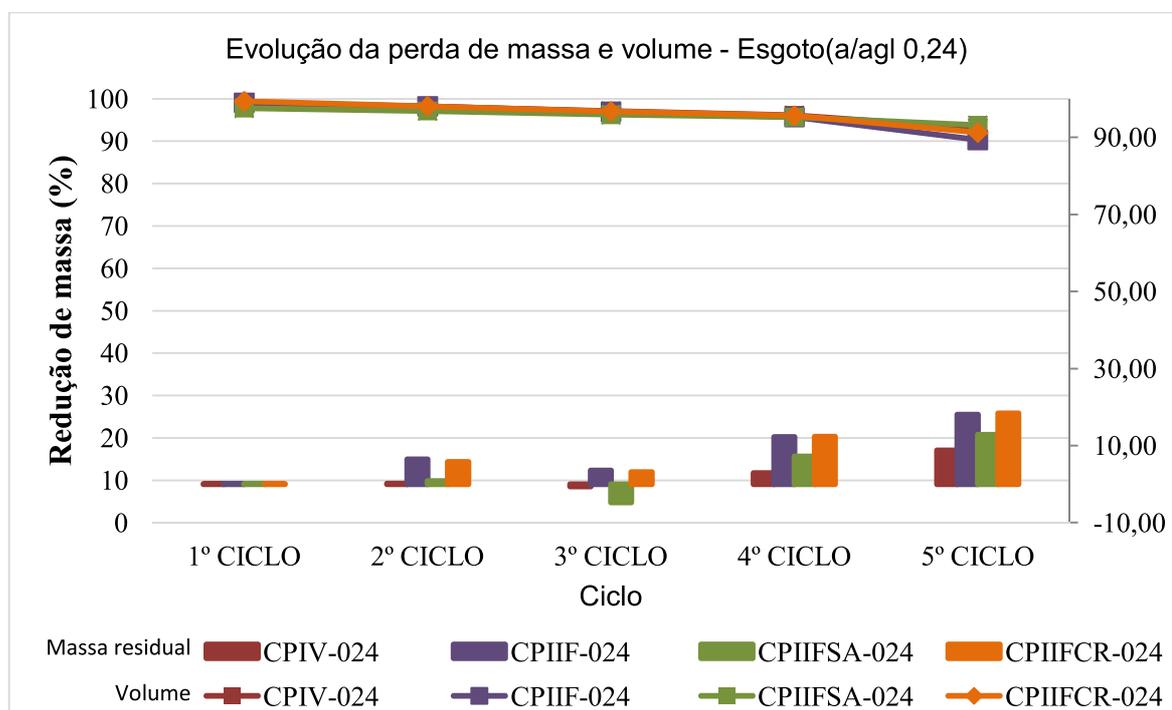
Verificou-se, ainda, que não houve perda de massa significativa no ensaio para os corpos de prova imersos em esgoto. Apesar disso, outro fenômeno que pode ocorrer é o ganho de massa, pela formação de compostos expansivos ou preenchimento dos poros da argamassa o com solução. Na Figura 70 observa-se o aumento da massa dos corpos de prova, no entanto, não é possível concluir se esse aumento de massa ocorreu devido ao preenchimento dos poros pela solução ou pela formação de produtos expansivos. As reduções de massa observadas podem ser devido à dissolução dos produtos nas soluções na qual estavam expostas dentro do reator UASB. Os diferentes tipos de cimento utilizados resultaram em valores diferentes de variação de massa.

Figura 71 – Evolução da perda de massa e variação de volume após ensaio químico no Esgoto - a/agl 0,39

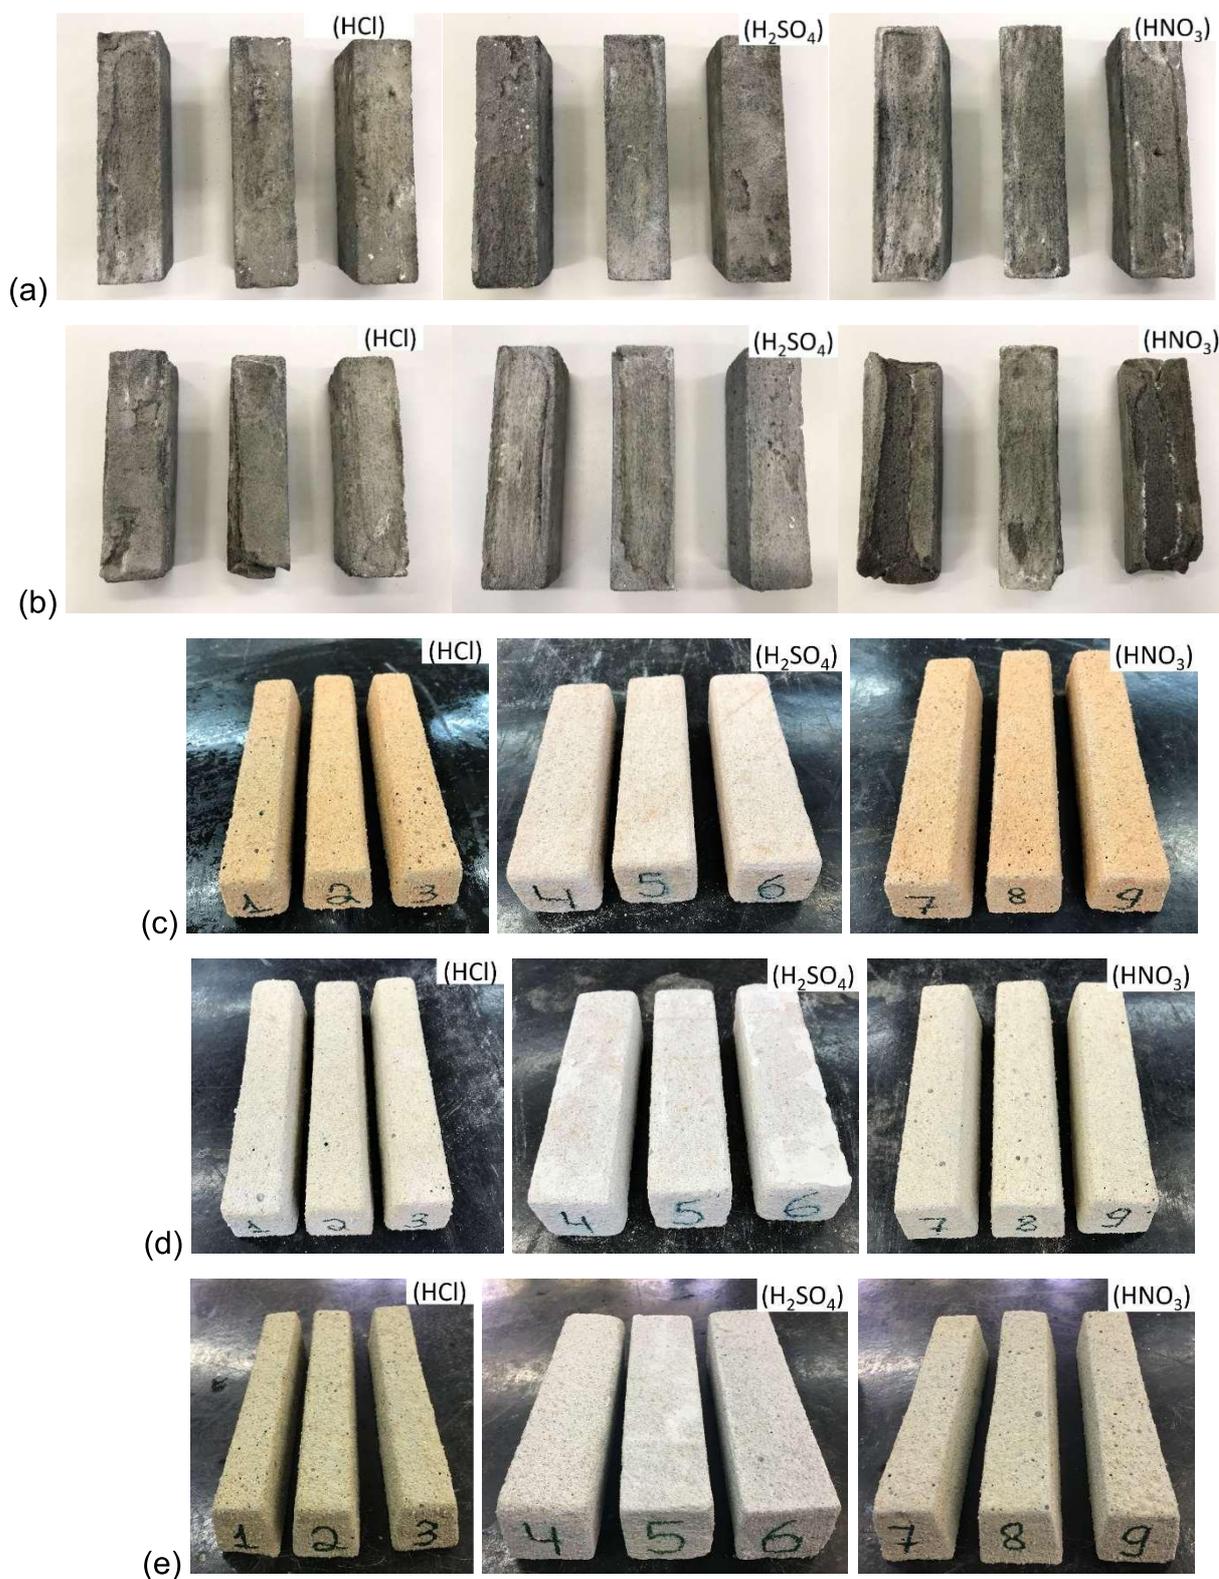
Figura 3 - Aparência visual de (a) AA-60; (b) AA-80; (c) LC³-RCV; (d) LC³-MK; (e) Argamassa CP após imersão em solução de HCl a 1%, solução de H₂SO₄ a 1% e solução de HNO₃ a 1%
