MODELAGEM TERMOGRÁFICA:

**Uso de fotogrametria em imagens termográficas de edificações para
visualização tridimensional de manifestações patológicas**

Dissertação apresentada como requisito parcial para obtenção do título de Mestre em Engenharia Civil, pelo Programa de Pós-Graduação em Engenharia Civil da Universidade do Vale do Rio dos Sinos - UNISINOS

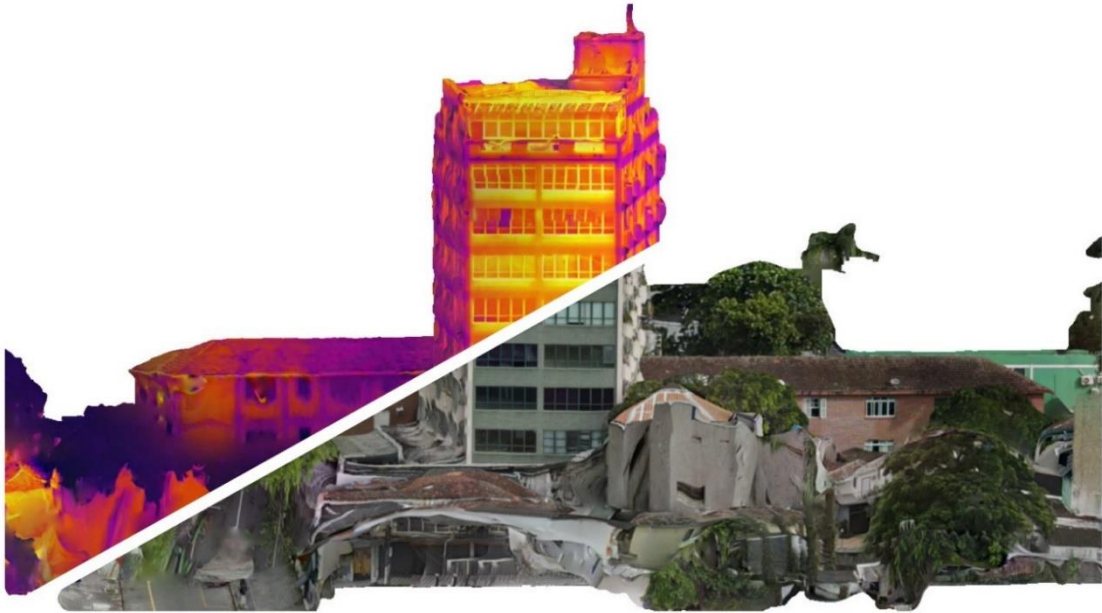
Figura 40 – Comparação entre mosaicos IR e RGB da fachada Norte

As distorções presentes na Figura 40 localizam-se nas extremidades do ortomosaico, sendo elas características do processo fotogramétrico e apresentando-se na imagem apenas pela posição de captura do mosaico dentro do *software*.

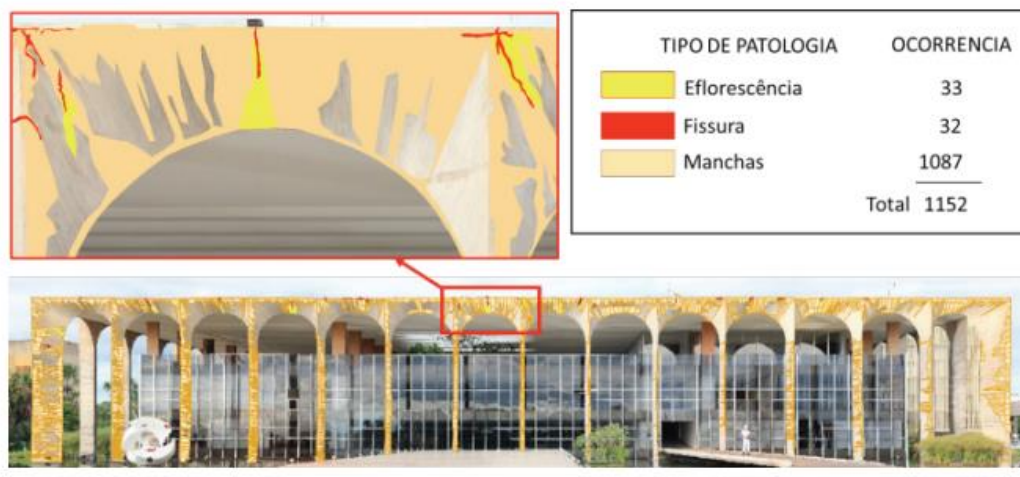
Figura 43 – Sensoriamento remoto no Palácio do Itamaraty

Como pode-se perceber, os autores conseguiram identificar pela captura os pontos de existência de eflorescência, fissuras e manchas.
