UNIVERSIDADE DO VALE DO RIO DOS SINOS  
CIÊNCIAS EXATAS E TECNOLÓGICAS  
PROGRAMA DE PÓS-GRADUAÇÃO EM ENGENHARIA CIVIL

DIRETRIZES PARA MELHORIAS NA PRODUÇÃO DE ESTRUTURA DE  
CONCRETO VISANDO À REDUÇÃO DE PERDAS: ESTUDO DE CASO

DISSERTAÇÃO DE MESTRADO

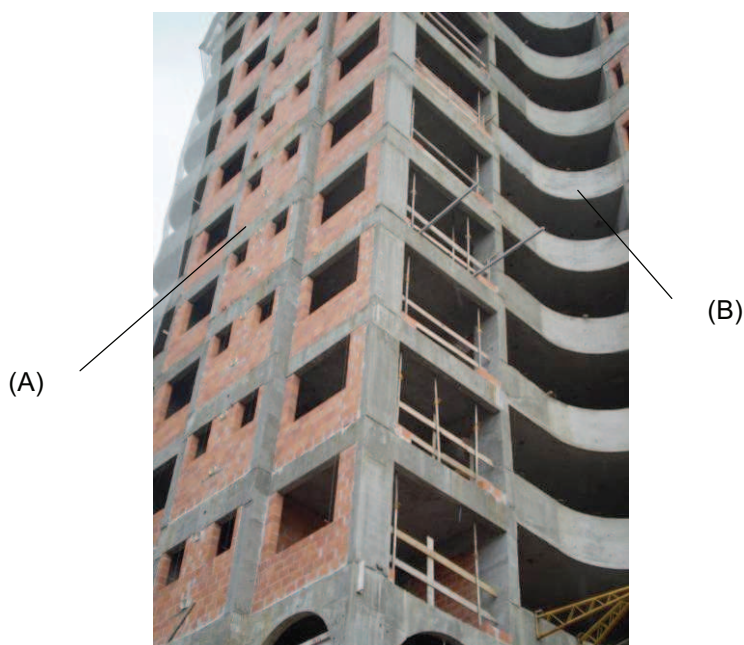
As outras fachadas, possuem superfícies em alvenaria plana com esquadrias alinhadas e aprumadas. Estas fachadas vão requerer maior preocupação quando da execução do acabamento final, emboço e plaquetas cerâmicas, pois as possíveis falhas nas prumadas dos pilares e vigas de borda da estrutura de concreto acarretarão a necessidade de correções nas alvenarias de vedação e nos revestimentos. Estas correções por sua vez, implicam em perdas incorporadas, geração de resíduos, retrabalho com mão-de-obra extra, aplicação de materiais extra-orçamento. Para além destas perdas e desperdícios, estas inconformidades ainda poderão provocar patologias no revestimento externo da edificação (Figura 18).

Figura 18 – (A) Fachada Plana. (B) Sacadas em Curva.

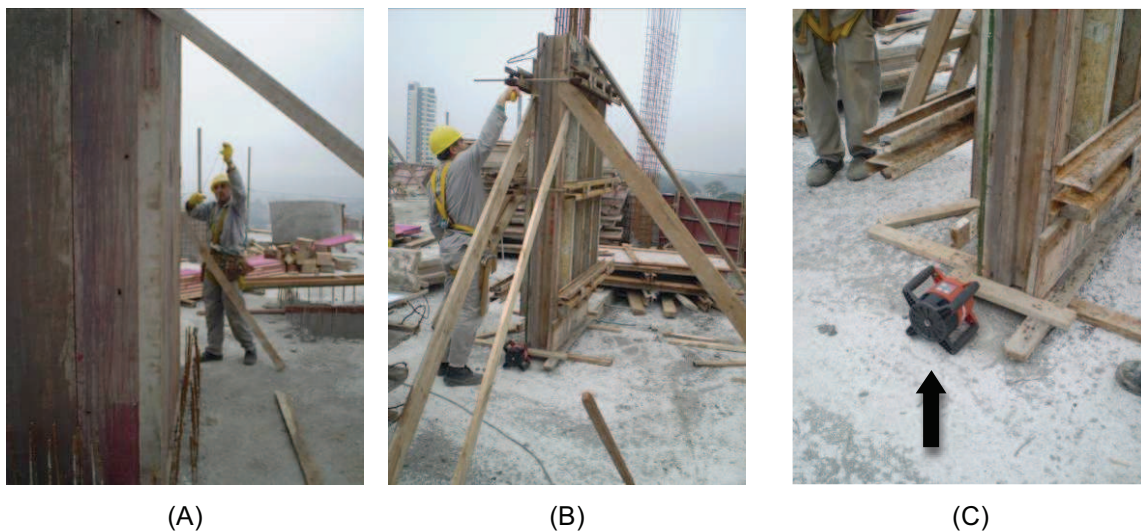
Pode-se observar também que mesmo que se utilize um equipamento de alta fidelidade como o prumo laser, o sistema de fôrma adotado não apresentava um desempenho satisfatório. Em pilares e vigas com seção retangular e de fácil locação, muitas vezes, a locação e a geometria foram comprometidas pela utilização de painéis remendados e com um grande mistura de peças de madeira ainda sem uso com outras que já não poderiam mais ser utilizadas.

O escoramento em madeira também dificultou bastante a manutenção dos prumos durante a concretagem. Apenas após a concretagem do 14º pavimento tipo é que foram utilizadas escoras metálicas, condição que permitiu um melhor controle de prumos (Figura 31).

Figura 31 – (A) Prumo tradicional de peso. (B) Conferência de prumos. (C) Prumo Laser.

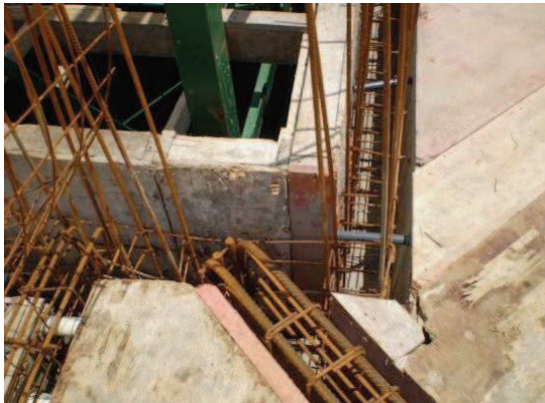
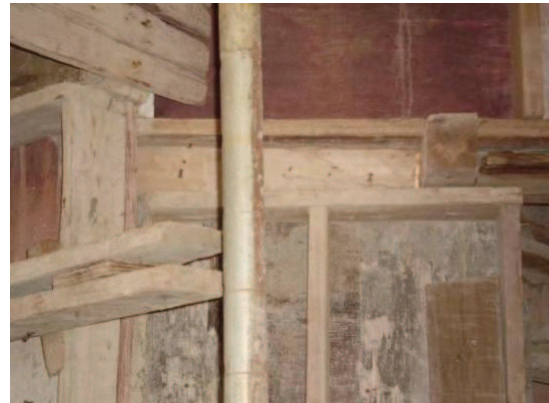
Figura 32 – (A) Fôrmas desgastadas. (B) Fôrmas “emendadas”.

Essas divergências de prumos e as imperfeições decorrentes da montagem dos painéis das fôrmas com a utilização de peças de tamanho reduzido e com várias emendas implicaram em peças com defeitos nas superfícies (Figura 32). Estas peças tiveram que ser desbastadas com ponteiro manual ou rompedor elétrico e, outras vezes, como solução para correção das imperfeições na superfície, prumos e esquadros. Foi realizado um enchimento com argamassa de revestimento para além do especificado. Esta situação, provocou geração de resíduos, acréscimo em mão-de-obra e materiais que não constavam no orçamento da obra.

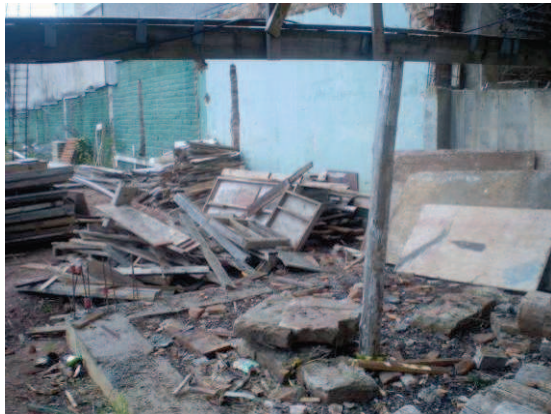
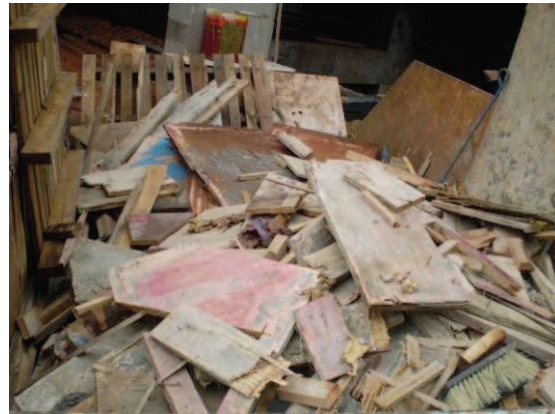
Figura 35 – (A) Depósito de Madeiras para reuso. (B) Depósito de Madeira para retirada do canteiro.

O material empregado para a confecção das fôrmas de concreto foi compensado resinado e as peças em madeira maciça que apresentou um baixo rendimento no que se refere ao reaproveitamento. Os painéis apresentaram um grande desgaste obrigando a sua substituição a cada três ciclos de concretagem.

A opção na escolha de um material menos resistente provocou a geração de resíduos de madeira, que eram depositados no canteiro, sem apresentarem condições de reaproveitamento e, freqüentemente encaminhados para o destino final (Figura 35).

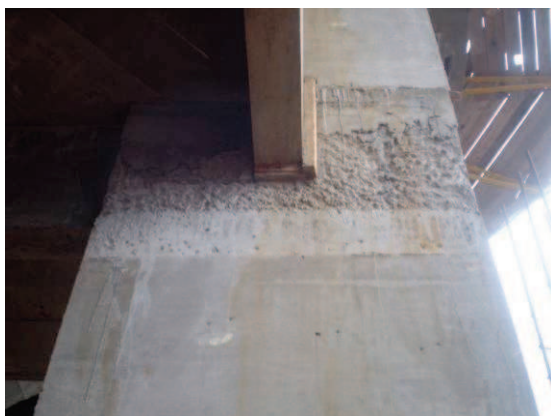
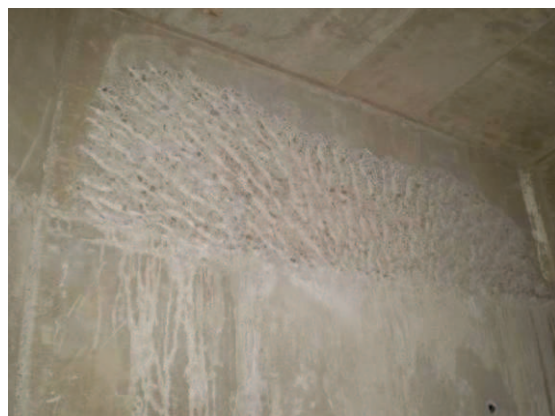
Figura 36 – (A) e (B) Escarificação em Pilares.

Os defeitos decorrentes das fôrmas de concreto, por falta de travamento do painéis, determinaram em vários pilares a necessidade de retrabalho como o corte de excesso de concreto por escarificação (Figura 36).

Este serviço de escarificação foi realizado com a ajuda de um marteleto elétrico resultando na geração de resíduos que foram retirados do canteiro, misturado ao resíduo gerado na desfôrma da estrutura entre outros.

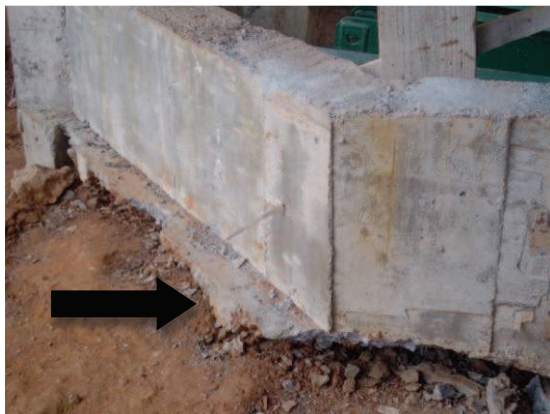
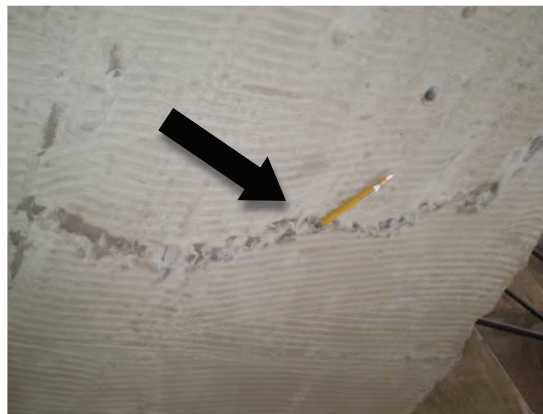
Figura 37 – (A) e (B) Perdas com incorporação de concreto.

As perdas com incorporação de concreto foram verificadas em vigas da fundação, pilares (Figura 37) e vigas. Conforme as especificações da obra, estas peças deveriam ser revestidas com argamassa de revestimento (reboco), e as vigas encobertas com forro em gesso acartonado.

Esse conjunto de perdas não implicou necessariamente no emprego de mão-de-obra extra para corrigi-las. Estas peças defeituosas se localizavam em locais onde estavam previstos revestimentos em argamassa (Figura 37(B)) e, no caso das vigas da fundação (Figura 37(A)), a regularização com reaterro e piso.

No caso do excesso de concreto nas vigas de fundação, as fôrmas foram montadas diretamente em um leito de brita sobre o solo compactado. O que se verificou foi que alguns locais. Provavelmente aconteceu em consequência de uma falha na fixação dos painéis laterais da viga, e, com a utilização de vibrador de imersão aliado à pressão do peso do concreto, provocou a fuga de concreto em vários locais.

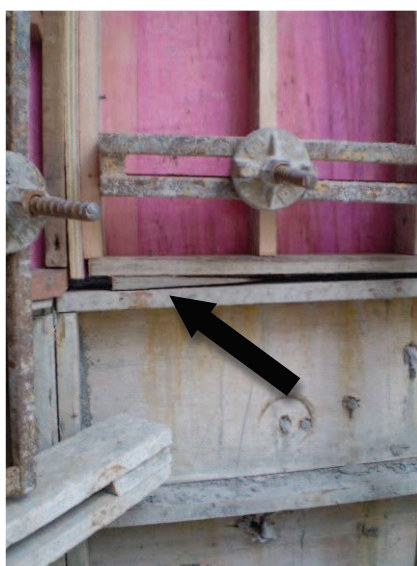
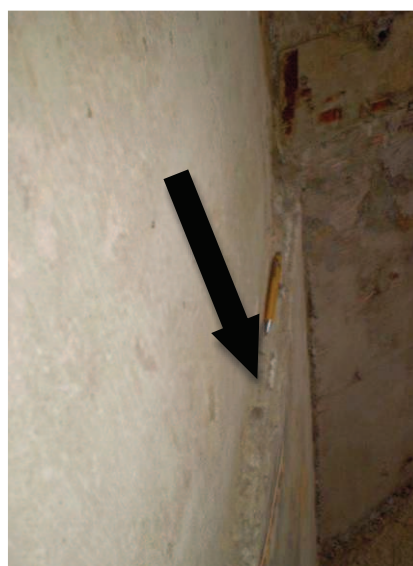
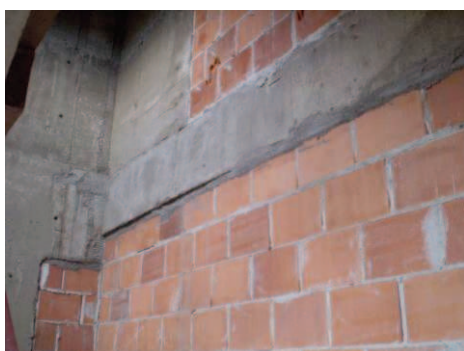
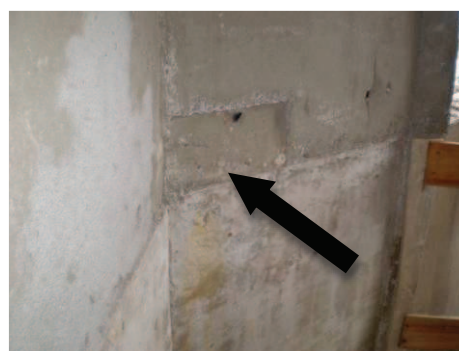
Figura 40 – (A) Fôrma não compatível com o projeto de fôrmas. (B) Deformação na fôrma - corte para retirada de concreto excedente. (C) Desnível na superfície do Pilar e Viga com alvenaria de bloco na caixa de escada. (D) Deformação na fôrma - preenchimento para regularizar superfície do pilar.

A Figura 40 apresenta as inconformidades nos pilares P9 e P15 (caixa da escada). Estes são elementos com grande volume de concreto que se repetem em todos os pavimentos, mas tiveram seus moldes executados de forma improvisada com o reaproveitamento de painéis com dimensões reduzidas (Figura 40(A)) provocando dificuldades no resultado final da peça. Estes pilares compõem duas paredes internas da caixa de escada ( piso ao teto) totalmente em concreto, apresentaram em todos os pavimentos pelo menos um tipo de perda: retrabalho com acréscimo de material extra (argamassa de revestimento) para correção das imperfeições.

Considerando que estes pilares compõem integralmente duas paredes da caixa de escada, as diversas inconformidades decorrentes de falhas na concretagem e montagem da fôrma, impossibilitou a utilização de acabamento final como concreto aparente ou mesmo aplicação direta de um revestimento final. Em todos os pavimentos foi utilizado argamassa de revestimento como preenchimento das imperfeições da superfície (Figura 44 (D)) bem como o corte excessivo de concreto e escarificações utilizando um martelo elétrico para a regularização decorrente destas deformações na fôrma (Figura 44 (B)).

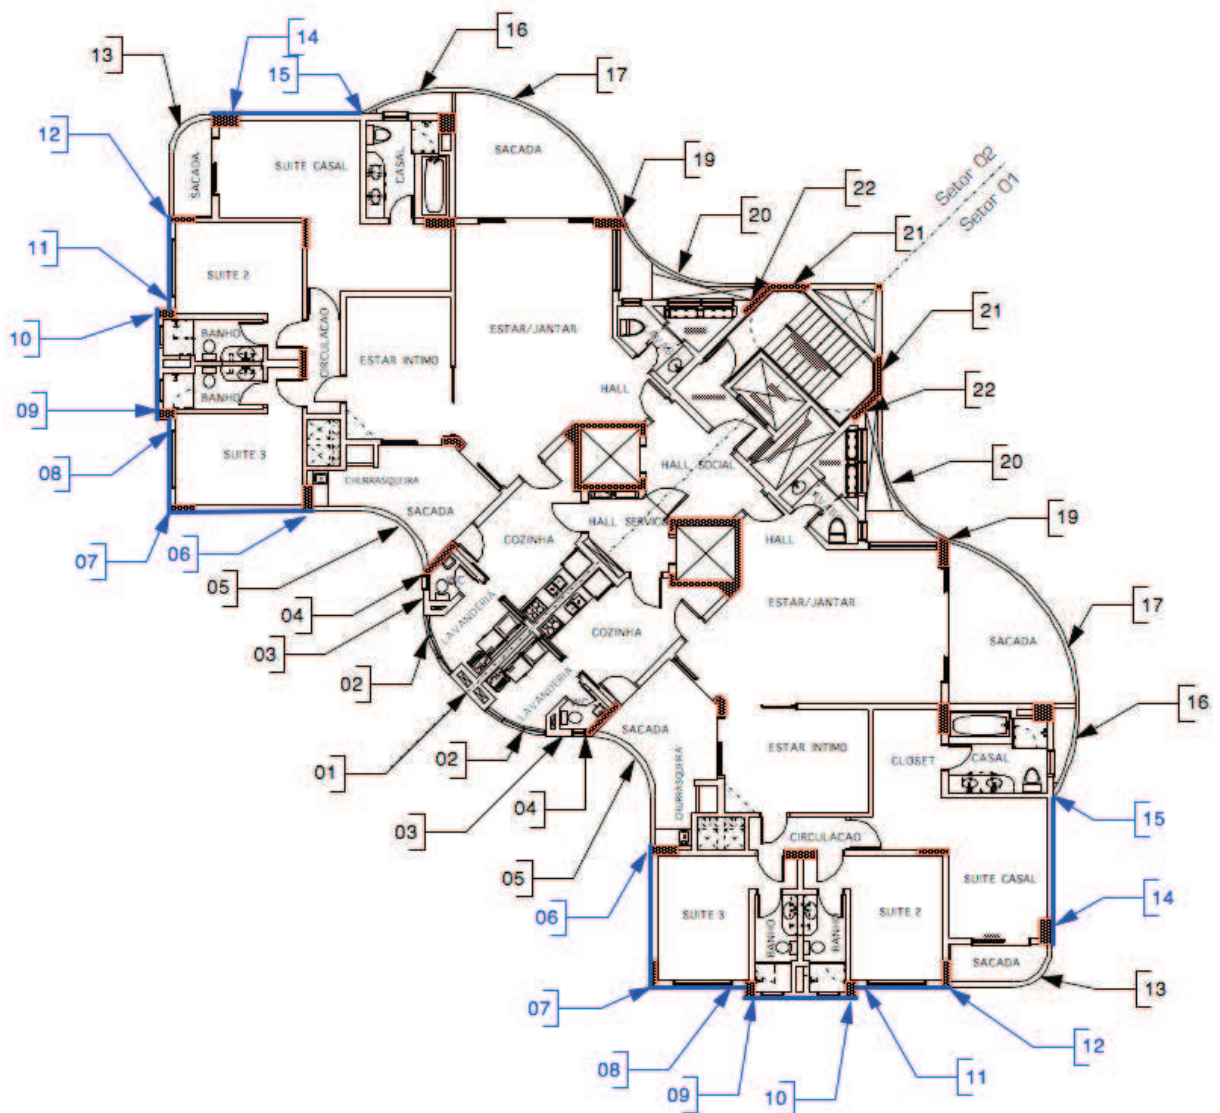
Figura 41 – Planta Baixa – pontos de controle de prumo – sem escala

Os pontos de controle de 6 a 15 representam os pontos críticos (Figura 41). Neste pontos, os prumos apresentaram variações de 2 cm a 6 cm. Esta variação implicou na execução de uma camada de extra de argamassa (emboço) para que a fachada permanecesse com o plano vertical com prumo, uma vez que a espessura de projeto para o revestimento argamassado externo é de 2,5 cm.

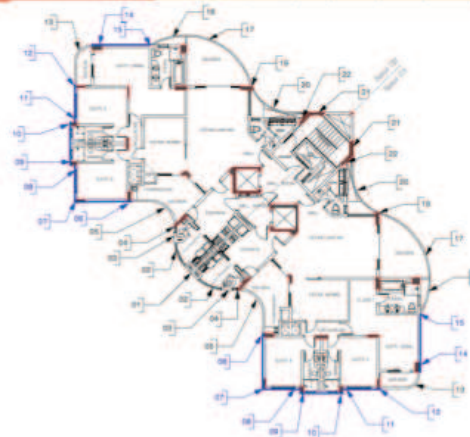
Esquadro Paredes Internas

Esquadro - parede estar íntimo e estrutura de concreto da caixa do elevador  
 Estas duas superfícies devem estar alinhadas conforme projeto - garantia de esquadro na colocação do piso (porcelanato) Dimensões em cm.

Diferença no alinhamento = 40 cm  
 Distância entre referência A/B = 3,70 m  
 Face P21 e P26 = 2,20 m
