**UNIVERSIDADE DO VALE DO RIO DOS SINOS - UNISINOS**  
**UNIDADE ACADÊMICA DE PESQUISA E PÓS-GRADUAÇÃO**  
**PROGRAMA DE PÓS-GRADUAÇÃO EM ARQUITETURA E URBANISMO**  
**NÍVEL MESTRADO**

**ANÁLISE DA VIDA ÚTIL RESIDUAL DE ELEMENTOS DE CONCRETO ARMADO**  
**EM EDIFICAÇÕES URBANAS - ESTUDO DE CASO**

**2019**

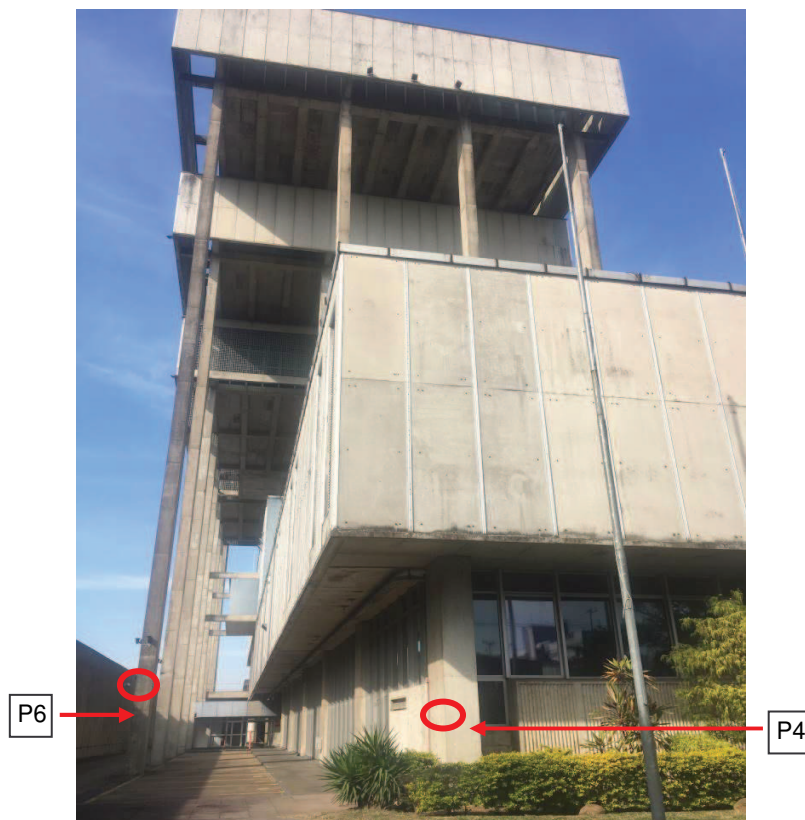
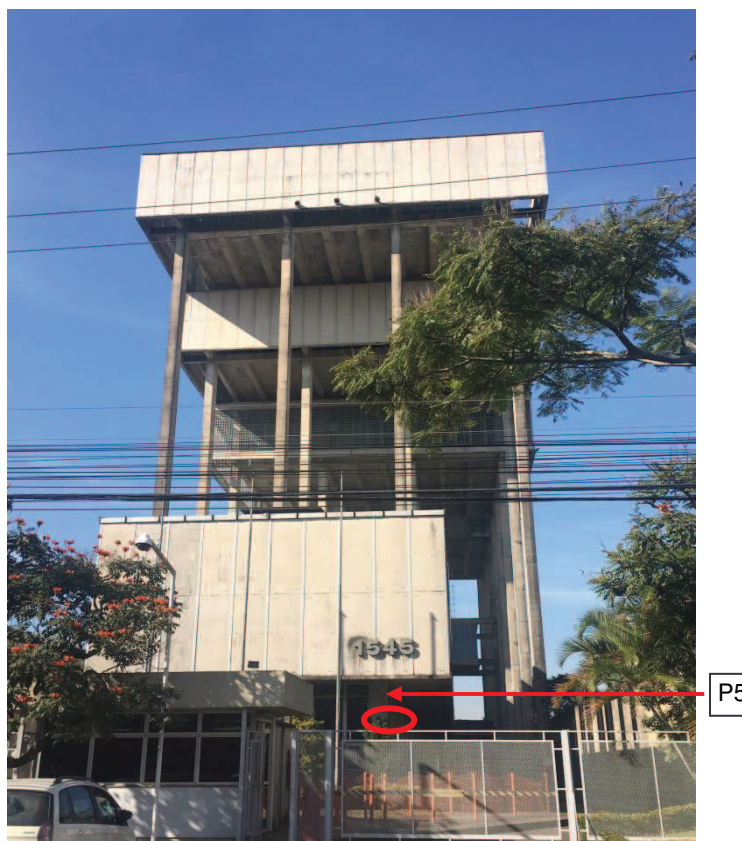
A coleta foi realizada no dia 19 de junho de 2018, no período vespertino e clima ensolarado. As amostras foram coletadas a uma altura de 1,5m e uma amostra a 11,5m e nessa edificação, sendo que nessa edificação foram analisados 06 pilares. A amostra coletada a 11,5m visou identificar se havia influência da presença do muro de divisa da edificação.

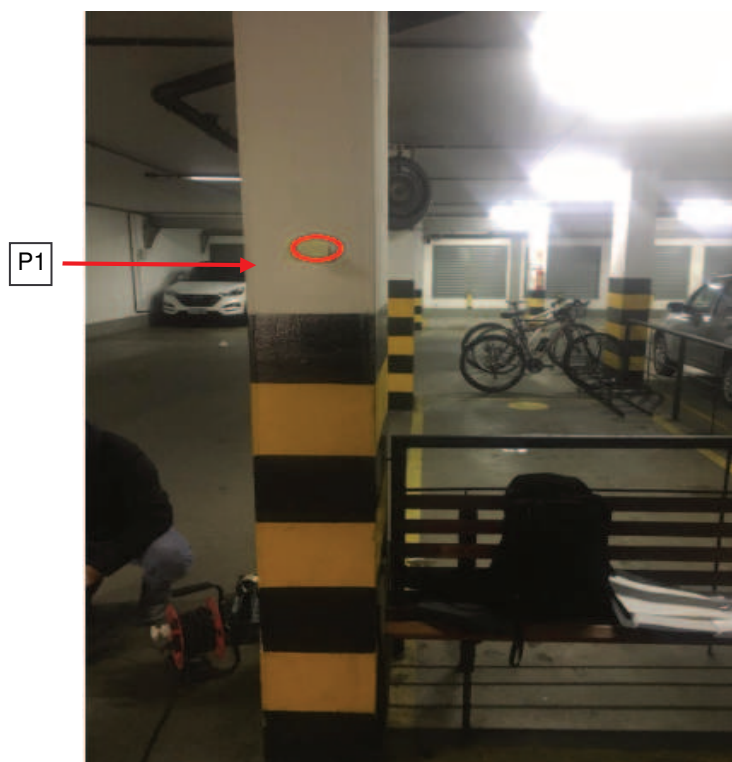
Figura 12 – Local de retirada de amostra na entrada

A coleta de amostras foi realizada no dia 10 de julho no período da manhã em um dia ensolarado. Para análise, foram selecionados três pilares. Inicialmente, foi coletado material no pilar de entrada (P1) na Face A, entretanto, foi detectada a

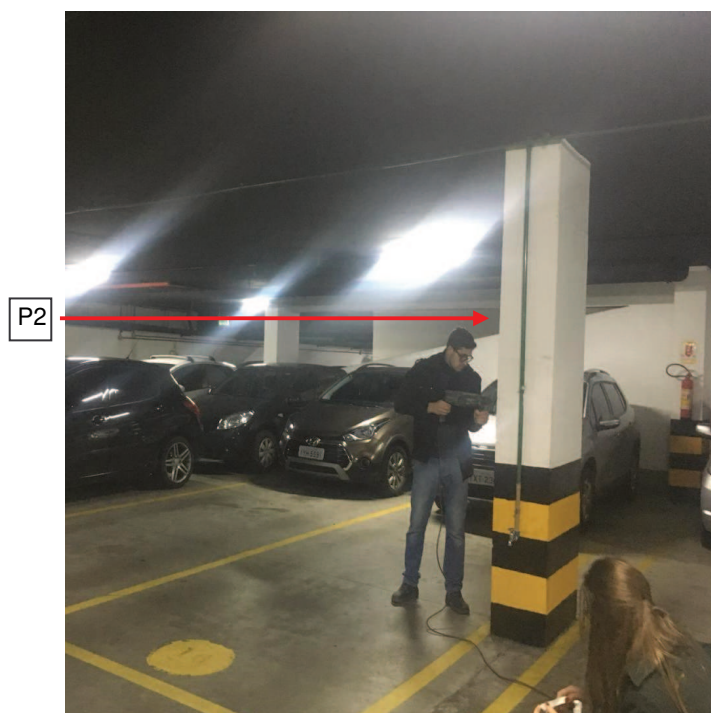
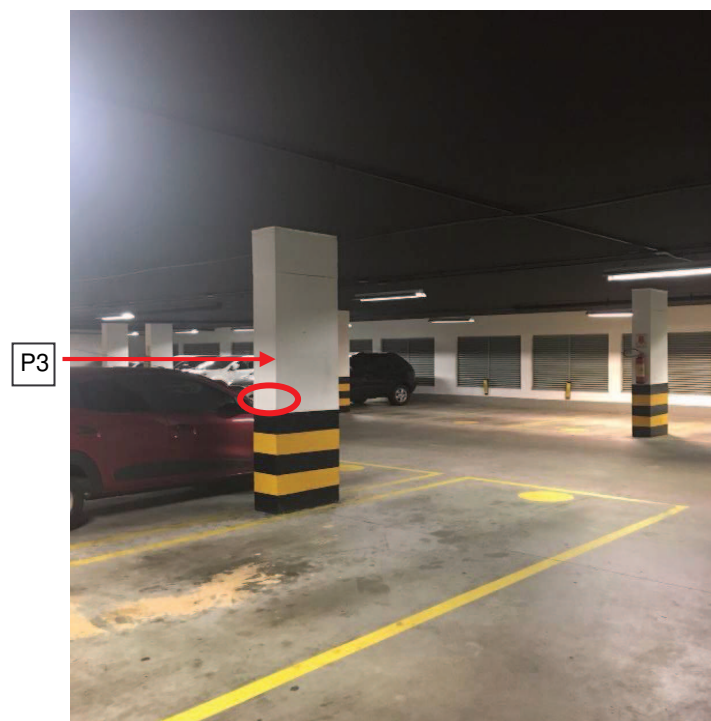
A Figura 11 ilustra a fachada do edifício e as Figuras 12, 13 e 14 ilustram a área de garagem de onde foram tiradas as amostras para o ensaio de frente de carbonatação.

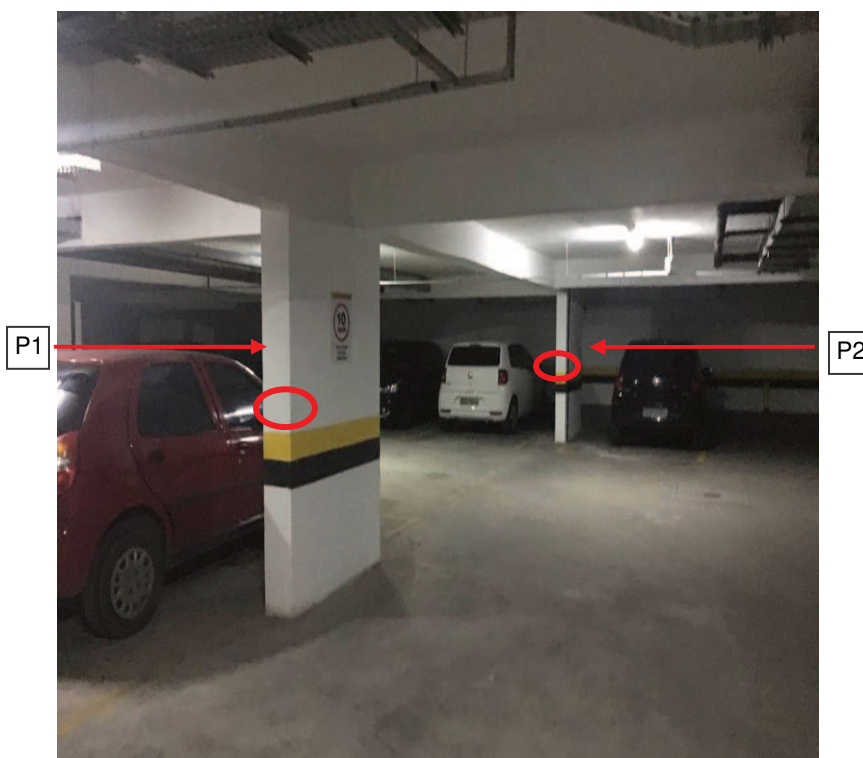
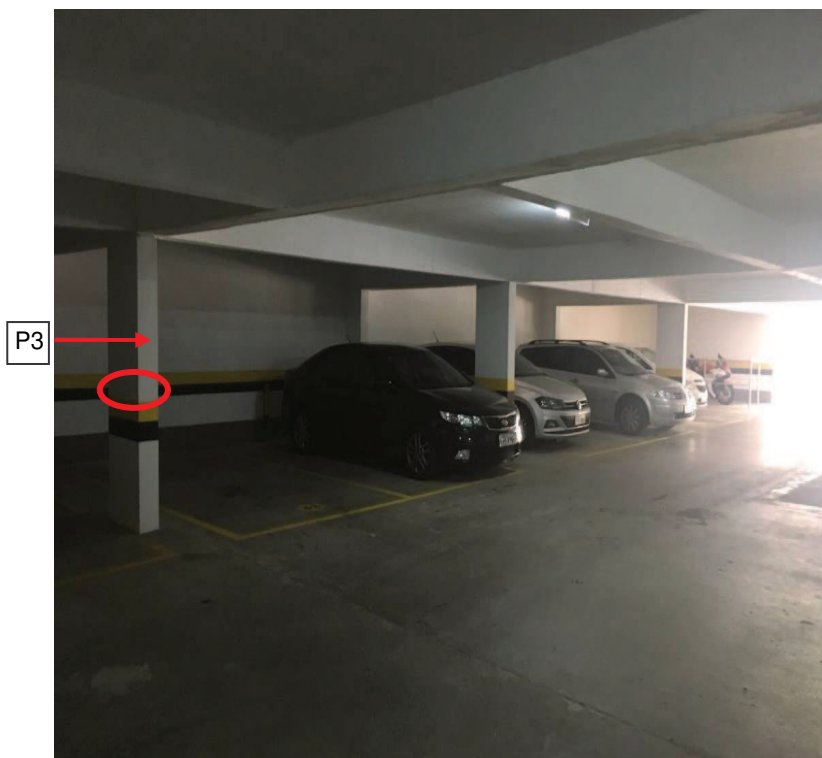
A coleta de amostras do Prédio 03 foi realizada na mesma data e condições climáticas do edifício Prédio 02 (10 de julho) e foram analisados 03 pilares (P1, P2 e P3) para retirada de amostras. Novamente, manteve-se padrão de coleta das amostras a uma altura de 1,5m.
