IMPORTÂNCIA DOS ENSAIOS NÃO DESTRUTIVOS E SEMI DESTRUTIVOS  
COMBINADOS COM A ANÁLISE DO ESTADO DAS MANIFESTAÇÕES  
PATOLÓGICAS PARA A TOMADA DE DECISÃO QUANTO À RECUPERAÇÃO DE  
ESTRUTURA DE CONCRETO ARMADO ATINGIDA POR INCÊNDIO.

*Luiz Alberto Modesti*

Pós-Graduando em Engenharia Civil, em Patologia nas Obras Cíveis, pela Unisinos/RS  
Engenheiro Civil.

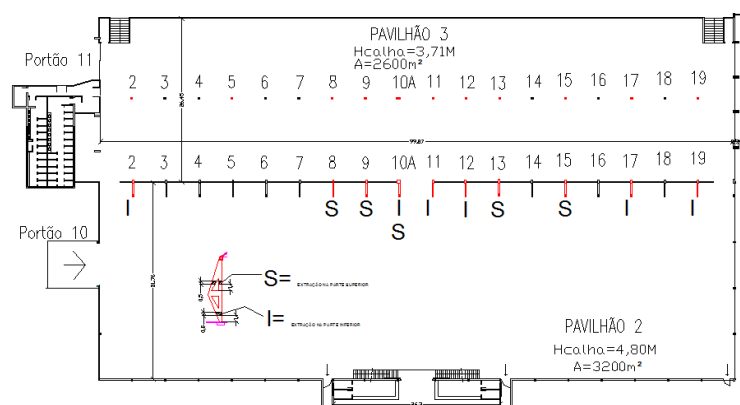
Figura 16 – planta baixa da estrutura indicando os 20 pilares internos e os 20 pilares externos

Os ensaios laboratoriais não destrutivos e semidestrutivos foram realizados pelo ITT Performance da Unisinos. Em função do tempo disponível de apenas 45 dias para realizar todos os estudos e a recuperação ou demolição da estrutura optou por realizar apenas os ensaios de esclerometria; de pacometria, de compressão axial do concreto com a extração de corpos de prova. A figura 16 apresenta a planta baixa do local estudado indicando os pilares internos e externos onde foram realizados os ensaios.

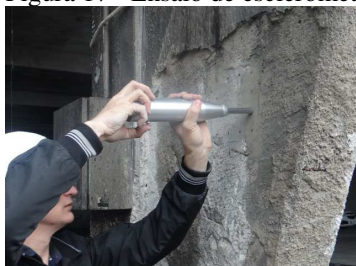
Figura 17 - Ensaio de esclerometria

Primeiramente foi realizado o **ensaio de esclerometria** conforme a **NBR 7584:2012** para a determinação da resistência superficial do concreto e orientar a escolha dos pilares que devem ser exemplares para a retirada de corpos de prova, conforme mostrando na figura 17.

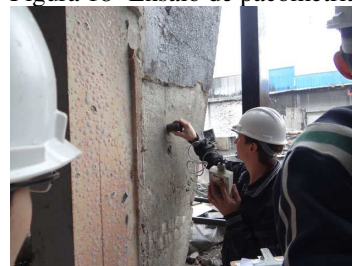
Figura 18- Ensaio de pacometria

Na sequência foi realizado o **ensaio de pacometria** conforme BS.1881-204:1978 para a determinação da posição da armadura dentro dos pilares e vigas e evitar o corte durante a extração dos corpos de prova, conforme mostrado na figura 18.

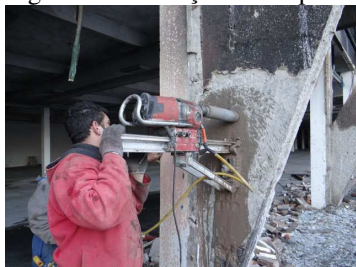
Figura 19 - Extração de corpo de provas

Foi realizada a **extração de corpos de prova da estrutura** conforme a NBR 7680:2007 (figura 19), para a posterior realização de **ensaio para determinação da resistência à compressão axial do concreto** conforme a NBR 5739: 2007 dos pilares e vigas, mostrado na figura 20.
