**INSPEÇÃO DE FACHADA EM CONCRETO PRÉ-FABRICADO E ANÁLISE DOS
DANOS PATOLÓGICOS EM EDIFICAÇÃO INDUSTRIAL**

Trabalho de Conclusão de Curso apresentado como requisito parcial para obtenção do título de Bacharel em Engenharia Civil, pelo Curso de Engenharia Civil da Universidade do Vale do Rio dos Sinos (UNISINOS).

A edificação analisada foi o varejo da empresa Tramontina Farroupilha S/A Indústria Metalúrgica, localizada no município de Farroupilha – RS, às margens da RS-122 perto do entroncamento com a RS-453, local com diversas indústrias nas proximidades. O empreendimento foi inaugurado no ano de 2016, possui caráter comercial e apresenta uma estrutura de concreto pré-fabricado. A Figura 7 mostra a localização do edifício.

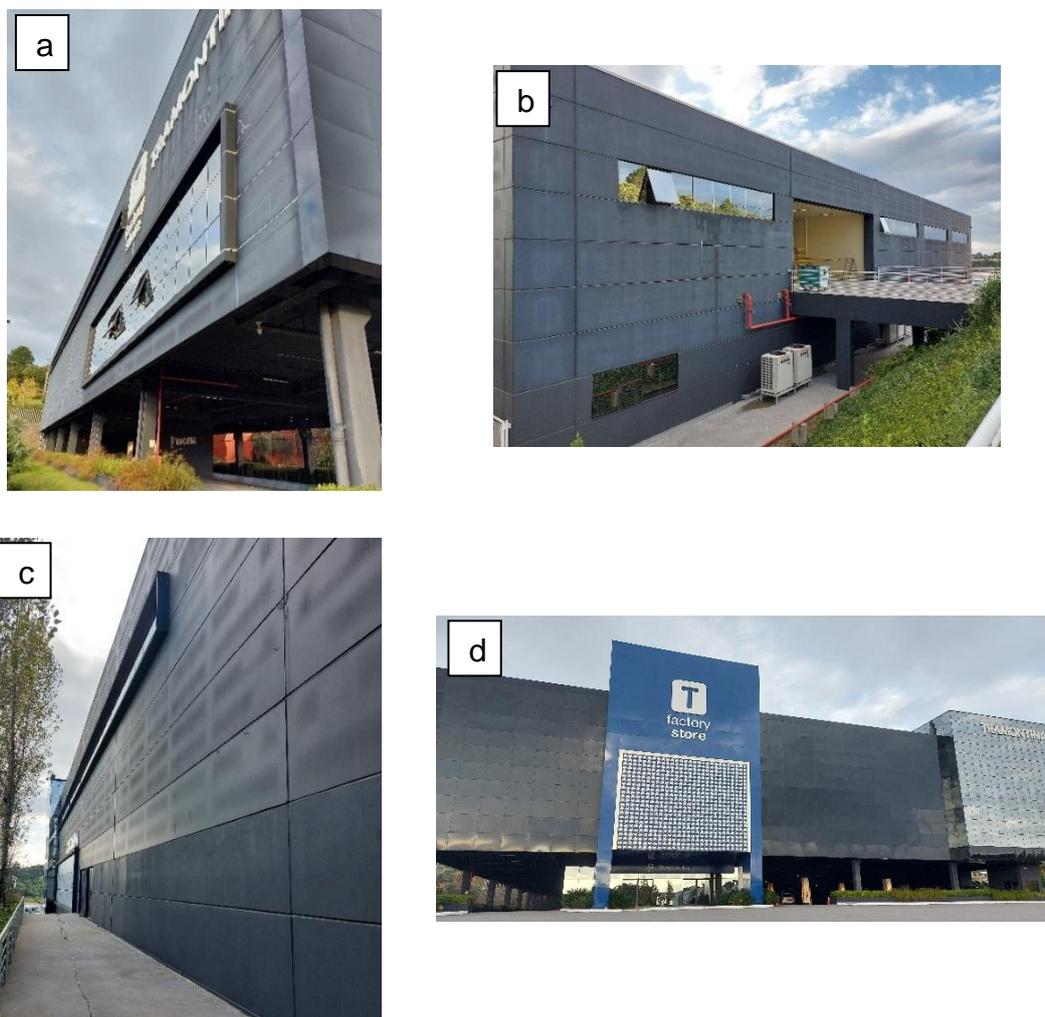
Figura 11 – Fachadas do edifício

Legenda: a) Fachada Norte b) Fachada Leste c) Fachada Sul d) Fachada Oeste.

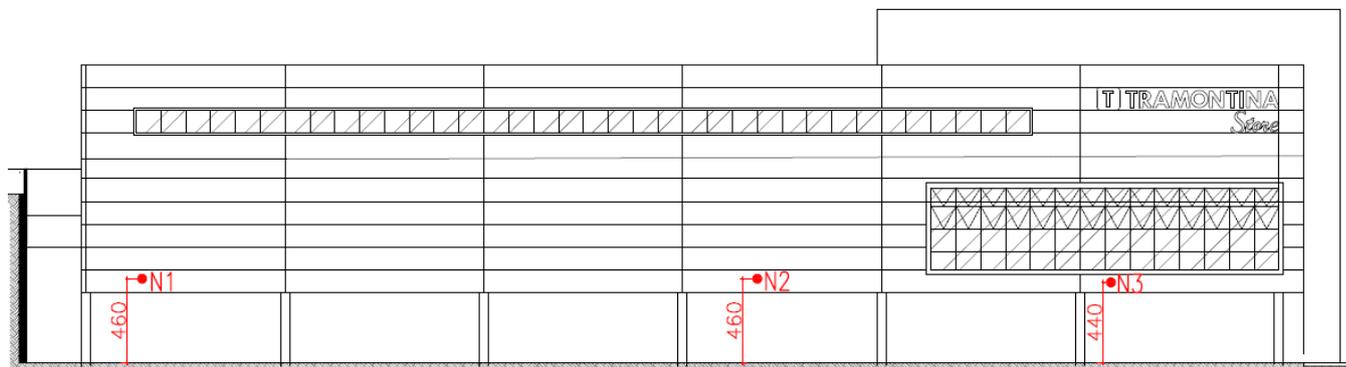
Figura 12 – Pontos de ensaio (Norte)

Nas imagens abaixo, são mostrados os pontos de ensaio bem como suas alturas, em centímetros, em relação ao piso.

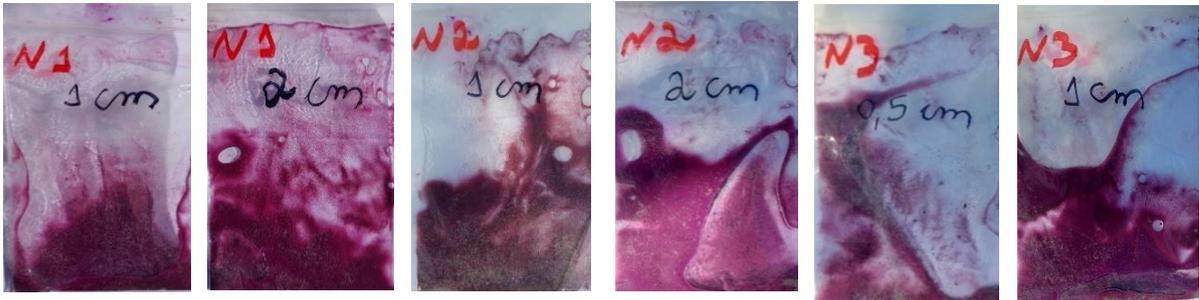
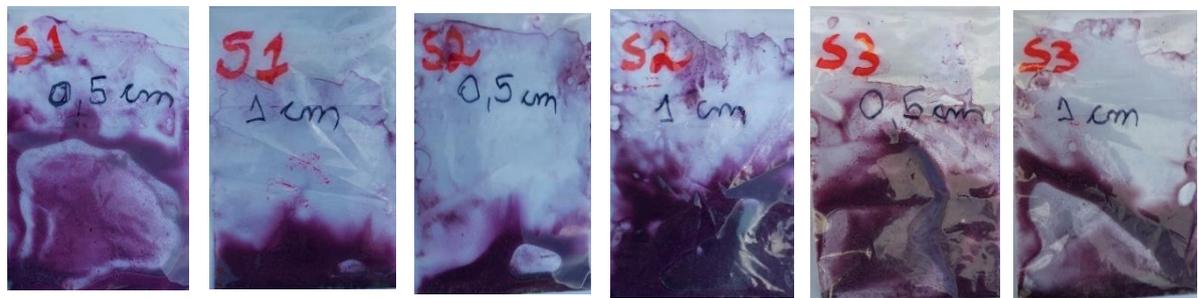
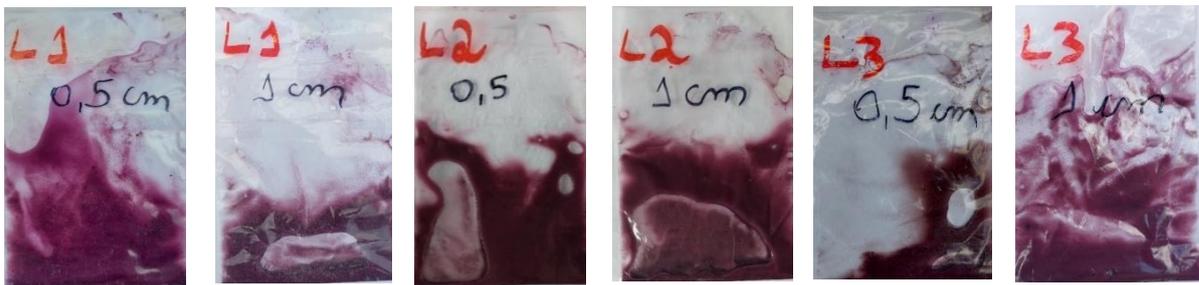
APÊNDICE A - FOTOS DO ENSAIO DE VERIFICAÇÃO DE CARBONATAÇÃO

As profundidades analisadas foram de 5 mm e 10 mm, com exceção das primeiras amostras coletadas, N1 e N2 da fachada Norte, que foram realizadas com 10 mm e 20 mm. Diminuiu-se as espessuras por notar-se que em tal profundidade as amostras não estavam carbonatadas, mesmo motivo pelo qual só foram realizadas duas profundidades.
