ANÁLISE EXPERIMENTAL DE DEFEITOS COMUNS NA RESISTÊNCIA DE PILARES DE CONCRETO ARMADO

Arq. Paula Reis Torres¹
MSc, PhD Luiz Carlos Pinto da Silva Filho²

RESUMO

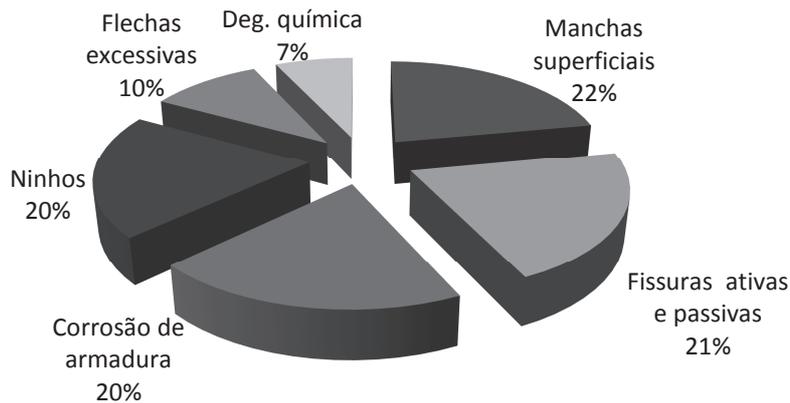
Figura 1 – Gráfico de distribuição relativa de incidência de manifestações patológicas em estruturas de concreto aparente. HELENE/PEREIRA (2005).

De um modo geral, alguns sintomas tendem a ser mais frequentes entre as estruturas de concreto armado. De acordo com HELENE/PEREIRA (2005) eles são manchas superficiais, fissuras ativas e passivas, corrosão de armadura, ninhos, flechas excessivas e degradação química. A proporção de suas ocorrências estão demonstradas na Figura 1.

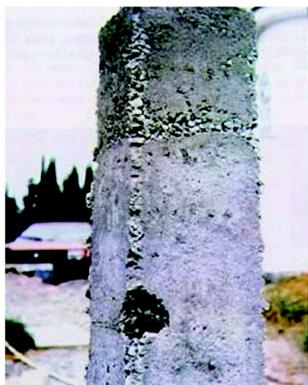
Figura 2 – Exemplo de ninho superficial
HELENE/PEREIRA (2005)

Os ninhos de concretagem, popularmente conhecidos como “bicheiras”, ocorrem em um pilar quando o agregado ou alguma sujeira ocupa uma parte da seção, impedindo que o concreto seja espalhado pela forma do modo como deveria. O resultado disso é um espaço vazio na estrutura, como ilustram as Figuras 2 e 3. Segundo FIGUEIREDO/O'REILLY (2005), os ninhos têm quatro causas principais: dosagem inadequada, agregados graúdos dimensionados maiores que o espaçamento da armadura, concreto depositado na forma de uma altura superior que 2,50m e compactação inadequada, excessiva ou deficiente. FIGUEIREDO/O'REILLY (2005) ainda descrevem um prognóstico e sugerem alternativas de correção. Os prognósticos podem ser agregados sem coesão e aparentes, armaduras aparentes, concreto poroso, diminuição da resistência, carbonatação e corrosão das armaduras. HELENE (2005) propôs as seguintes ações de correção: Remover o concreto segregado até atingir o concreto sadio, limpando as superfícies; Em casos de reparos superficiais, utilizar argamassa; Em casos de danos profundos, utilizar graute ou concreto; Aplicar revestimento de proteção.

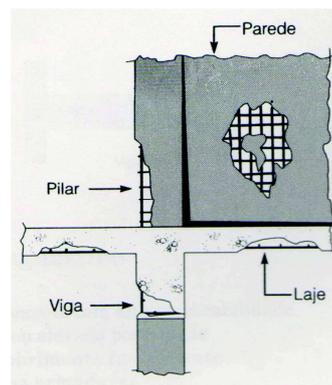
Figura 3 – Exemplo de manifestações típicas
HELENE (1992)

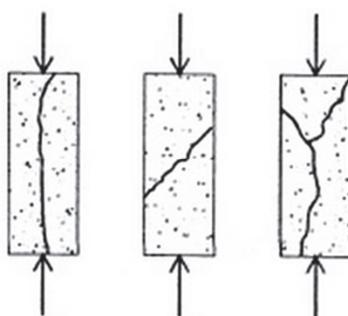
Figura 4 – Exemplos de fissuras causadas em pilares esbeltos ou medianamente esbeltos por diminuição da resistência do concreto HELENE/PEREIRA (2005)

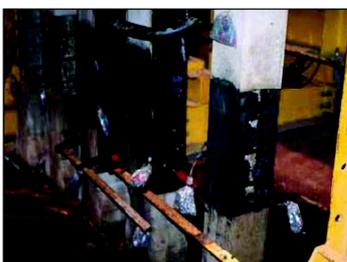
Figura 5.1 - Pilares em diferentes estágios de reparação com argamassa. Fonte: CORRÊA, VINAGRE, SOUZA (2002)

Exemplos da versatilidade de alternativas de recuperação de estruturas de concreto são os trabalhos de CORRÊA, VINAGRE E SOUZA (2002), que optaram por reparar pilares com argamassa (Figura 5.1), acreditando que esse sistema era mais rápido e aplicável ao seu caso, enquanto FERREIRA E BARROS (2001) escolheram uma resina a base de fibra de carbono para reforçar pilares, como mostra a Figura 5.2. Já OMAR (2006) aplicou concreto auto-adensável para corrigir as falhas descritas em seu estudo, conforme Figura 5.3.

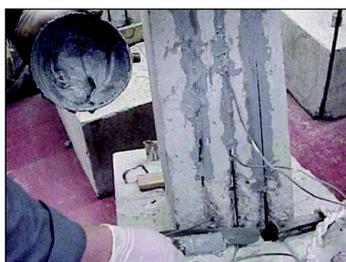
Figura 5.2 - Pilar em processo de reparação com resina a base fibra de carbono. Fonte: FERREIRA, BARROS (2001)

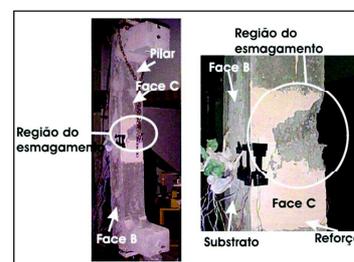
Figura 5.3 - Pilar ensaiado após reforço com concreto auto-adensável. Fonte: OMAR (2006)

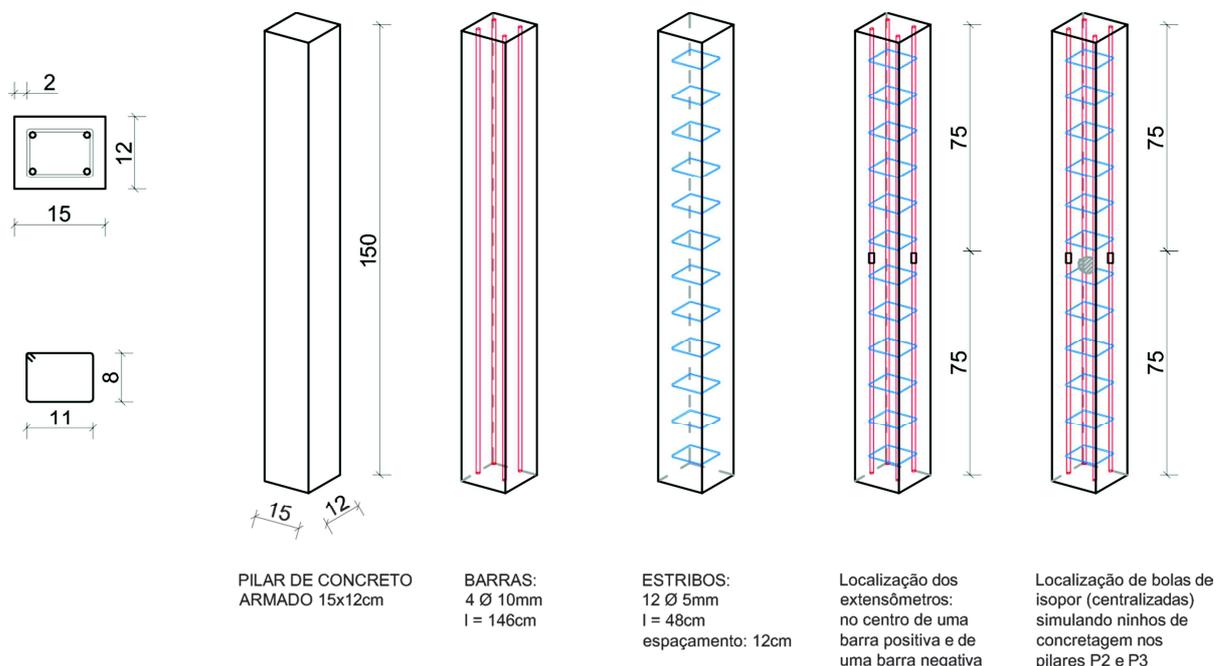
Figura 6 – Seções transversais e perspectivas mostrando, de forma geral, os elementos estudados.

O primeiro grupo de pilares (P1, P2 e P3) foi moldado com o objetivo de simular e verificar a influência de falhas de continuidade na resistência dos pilares. Dessa forma, P2 foi executado sem falhas, para haver uma referência. Para simular um ninho de concretagem, P1 e P3 foram executados cada um com uma bola de isopor, presa por arames e ocupando 15% da seção, conforme a Figura 7, posicionada conforme a Figura 6.

Para medir as deformações médias dos pilares ensaiados foram instalados extensômetros elétricos de resistência, especiais para medições em aço, em posições opostas nas barras da seção de cada prisma, conforme Figura 6. O processo de instalação dos extensômetros nas barras de aço se divide em várias etapas, demonstradas nas Figuras 8. O primeiro passo é lixar o ponto da barra onde o extensômetro vai ser colado até que as ranhuras sumam e haja uma área lisa, lembrando-se de evitar, ao máximo, perder área de aço. Em seguida, se limpa a região agora lisa da barra com uma gaze embebida em éter.

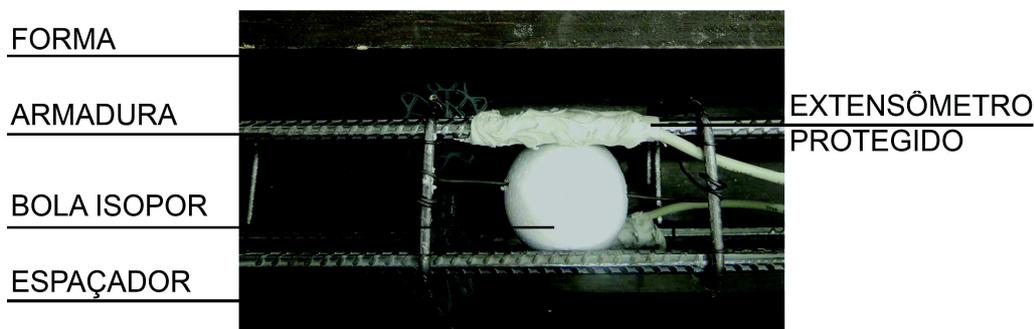
Figura 7 – Posicionamento da bola de isopor simulando um ninho de concretagem.

Como para o primeiro grupo de pilares o defeito escolhido foi o de ninho de concretagem, antes de iniciar o processo de execução da estrutura, foi presa às armaduras uma bola de isopor em cada pilar com falha (P1 e P3) ocupando 15% da seção, como já foi demonstrado na Figura 7. Após a falha ser provocada, a concretagem seguiu normalmente. Depois da desmolda do primeiro grupo de pilares, a forma foi limpa e remontada para que o segundo grupo fosse executado.

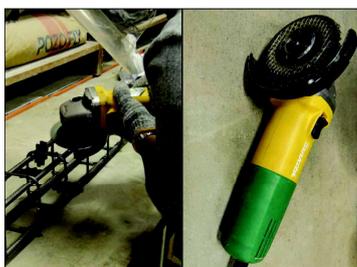
Figura 8.1 - Procedimento de lixar a barra de aço até que essa tenha uma superfície lisa

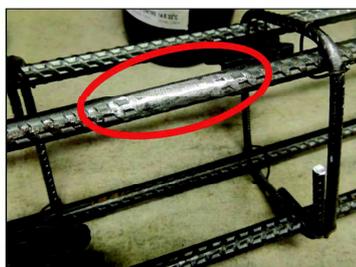
Figura 8.2 - Barra com a área de aplicação do extensômetro lisa

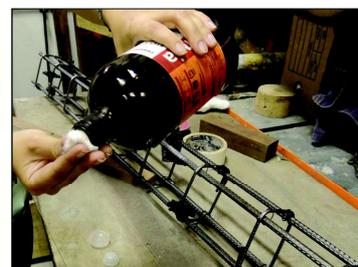
Figura 8.3 - Limpeza da área de aplicação com éter

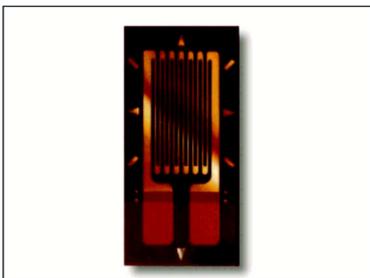
Figura 8.4 - Aparência do corpo do extensômetro. Fonte: ANDOLFATO /CAMACHO/DE BRITO (2004)

O extensômetro é muito delicado e não deve ser manuseado diretamente, para colá-lo na barra recomenda-se que ele seja colado em uma fita adesiva e dela transferido para a barra. Depois de transferido para a barra, levanta-se um pedaço da fita, somente o necessário para levantar o corpo do extensômetro, possibilitando a aplicação de uma cola adesiva instantânea. Após, reposiciona-se a fita, pressionando a área por um minuto. E, por fim, se deixa o adesivo agir por, no mínimo, dois minutos. Neste experimento, o tempo de ação do adesivo foi de um dia.

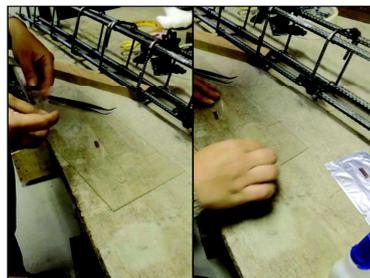
Figura 8.5 - Procedimento de lixar a barra de aço até que essa tenha uma superfície lisa

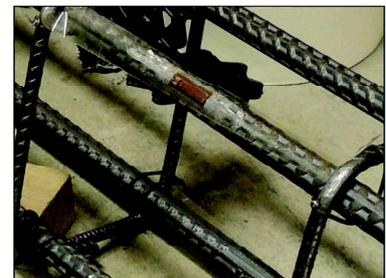
Figura 8.6 - Barra com a área de aplicação do extensômetro lisa

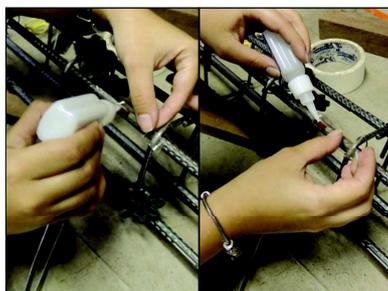
Figura 8.7 - Limpeza da área de aplicação com éter

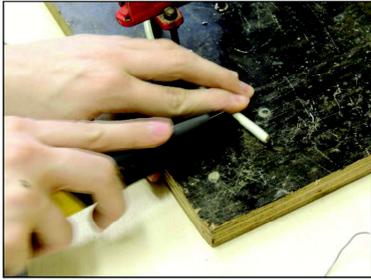
Figura 9.1 - Desencapar as extremidades do cabo

Enquanto o adesivo do extensômetro seca, preparam-se os conectores e os cabos de conexão com o aparelho de leitura, o Spider. Inicialmente, desencapam-se as duas pontas de cada cabo, removendo a parte de cobre e deixando somente os fios necessários, que são três, desencapados conforme as Figuras 9.1 e 9.2. Com um fio de estanho, preparam-se as pontas dos fios remanescentes para a solda (Ver Figura 9.4), atentando ao fato de que em uma das extremidades do cabo, dois dos três fios remanescentes devem ser soldados juntos conforme a Figura 9.4.

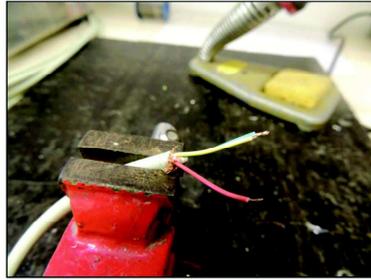
Figura 9.2 - Deixar apenas três fios com as pontas à mostra, removendo os demais fios

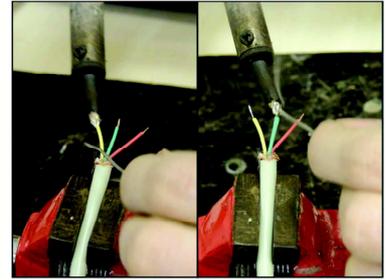
Figura 9.3 - Aplicar estanho nas pontas dos fios

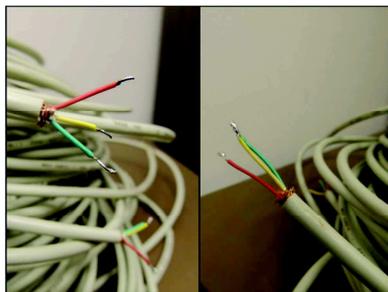
Figura 9.4 - Lembrando que em uma das extremidades do cabo, dois fios devem ser soldados juntos

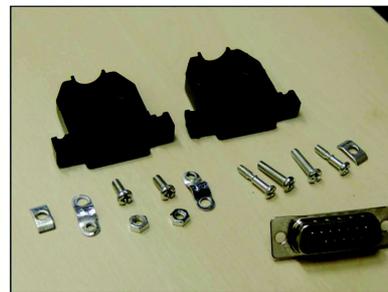
Figura 9.5 - Conector de 15 pinos

O aparelho Spider, especificamente, necessita de um conector de 15 pinos como o da Figura 9.5. Para a conexão com o extensômetro as soldas devem ser feitas de acordo com Figura 10, não importando a ordem que são feitas as soldas, mas sim, as posições em que são feitas. Primeiro recomenda-se que seja feita uma ponte entre os pinos 3 e 11, como mostra a Figura 11.1, a seguir os fios que estão soldados juntos na outra extremidade do cabo são presos aos pinos 1 e 6 (Figuras 10.2 e 10.4) e por fim, o fio deixado solto é fixado ao pino de número 4, conforme Figura 11.3.

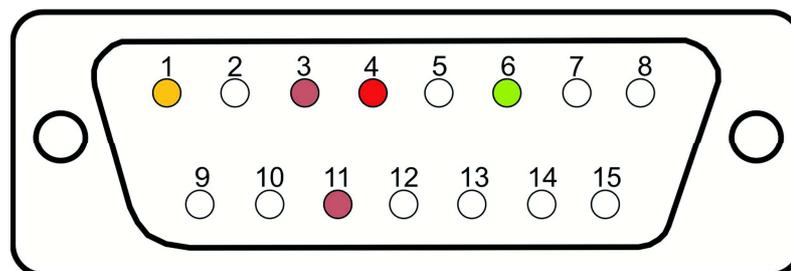
Figura 10 - Ligações dos fios no conector

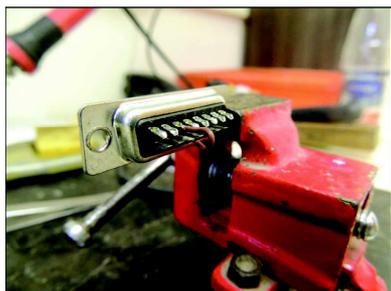
Figura 11.1 - Ponte soldada entre os pinos 3 e 11

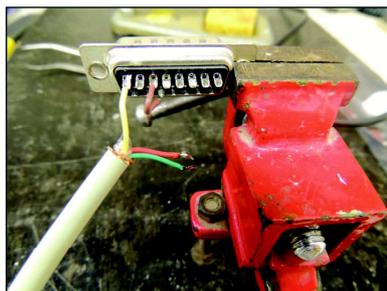
Figura 11.2 - Fio amarelo conectado no primeiro pino

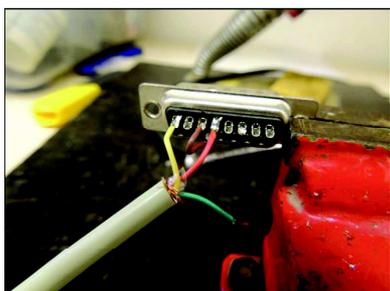
Figura 11.3 - Fio vermelho soldado ao pino 4

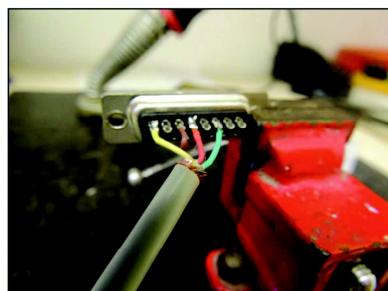
Figura 11.4 - Fio verde soldado ao pino 6

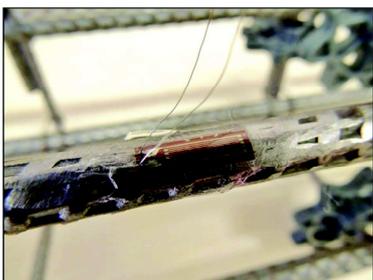
Figura 12.1 - Levantar os dois fios do extensômetro

Com o adesivo seco, é possível levantar os dois fios do extensômetro até que eles já não estejam mais se encostando à barra, de acordo com a Figura 12.1, para garantir que os fios do extensômetro não meçam corrente pela barra de aço, se cola uma fita isolante na barra e retornam-se os fios para a posição inicial. Em seguida, prende-se a ponta solta do cabo à barra com uma fita, posicionando os fios do cabo próximos aos fios do extensômetro.

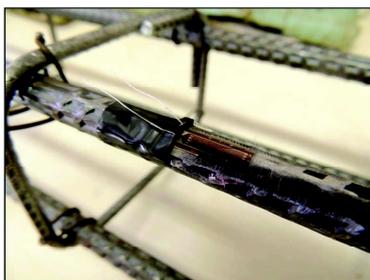
Figura 12.2 - Proteger os fios do extensômetro colocando fita isolante na barra. Voltar os fios para a posição original

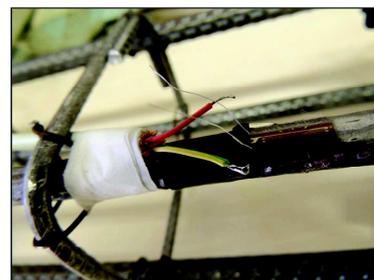
Figura 12.3 - Prender a ponta do cabo, que não está soldada ao conector, na barra

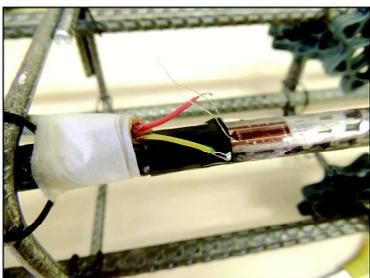
Figura 12.4 - Aproximar e soldar as pontas de um dos fios do cabo e do extensômetro

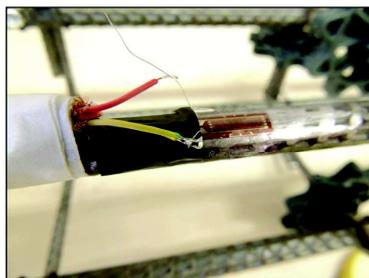
Figura 12.5 - Cortar o excesso para facilitar o manuseio

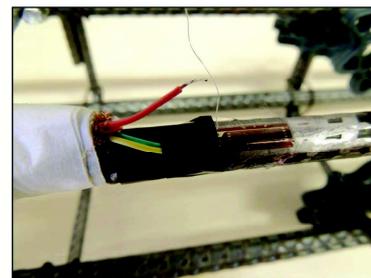
Figura 12.6 - Separar e proteger as pontas soldadas com uma fita isolante

O próximo passo é soldar, com estanho, um dos fios dos conectores a um dos fios do extensômetro e, a seguir, proteger a ponta soldada com fita isolante para que os dois polos formados não influenciem um ao outro, conforme a Figura 12.6. Após repetir o processo de solda e isolamento do outro polo, proteger os dois fios com fita isolante (Figura 12.8) e testar a execução das soldas executadas com um voltímetro (Figura 12.9). Para finalizar a instrumentação, protege-se todo o conjunto com uma massa feita com uma cola plástica e um catalisador, como demonstrado na imagem abaixo.

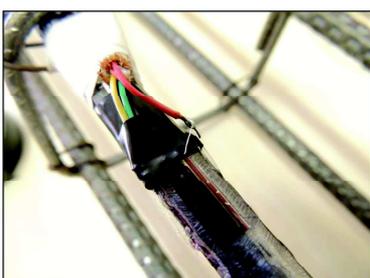
Figura 12.7 - Repetir o processo de solda com o outro fio

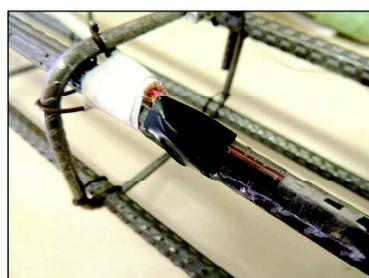
Figura 12.8 - Proteger os fios soldados com uma fita isolante

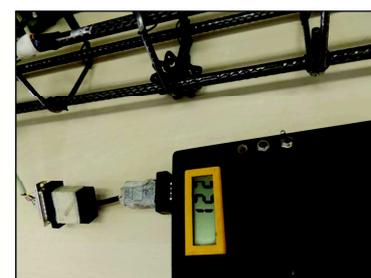
Figura 12.9 - Testar o funcionamento das soldas feitas

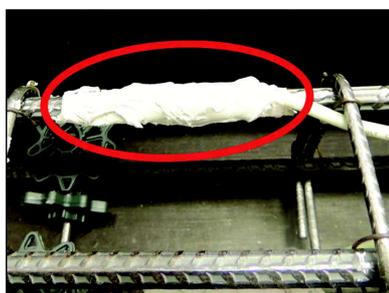
Figura 11.10 - Extensômetro protegido com massa plástica

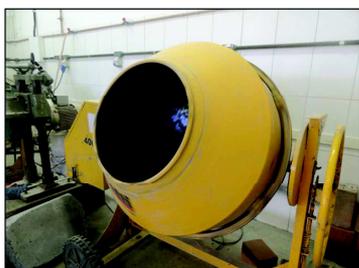
Figura 13.1 - Betoneira de 400L

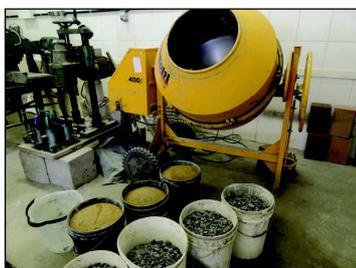
Figura 13.2 - Pesar e separar material utilizado

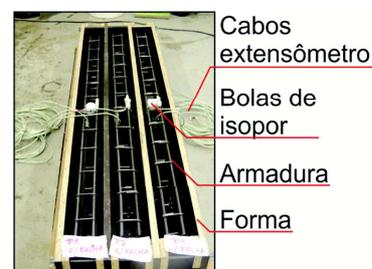
Figura 13.3 - Forma com as armaduras posicionadas para a primeira etapa de concretagem

Para que haja referência de onde se localizam as falhas e para que se saiba a posição dos extensômetros, a etiquetagem de cada cabo é importante, indicando a qual pilar pertence e a qual extensômetro se refere. As formas dos pilares foram montadas deitadas, como mostra a Figura 13.3, para facilitar a instrumentação e o manuseio.

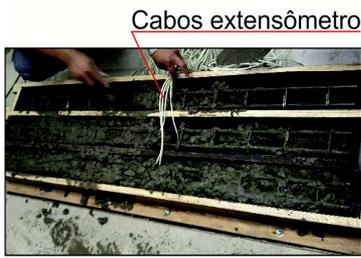
Figura 13.4 - Preenchimento parcial das formas

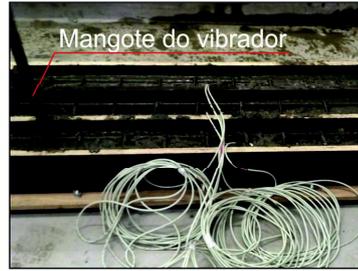
Figura 13.5 - Vibrar o concreto

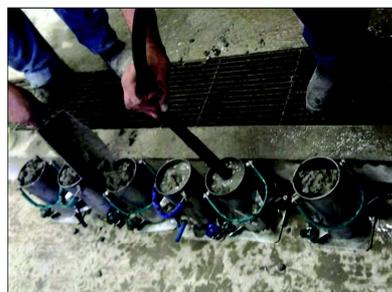
Figura 13.9 - Corpos de prova

O defeito programado para o segundo grupo de pilares foi o erro de traço, por aumento da relação água cimento e excesso de aditivo. No primeiro momento, o concreto foi executado corretamente, obedecendo ao traço de cálculo, para que se concretasse P6 e dois corpos de prova. A seguir foram adicionados 6,72 litros de água, aumentando a relação água cimento para 0,77, e 0,01kg de superplastificante, aumentando sua proporção no traço para 0,2%. Com o traço do concreto alterado, P4, P5 e quatro corpos de prova foram concretados.

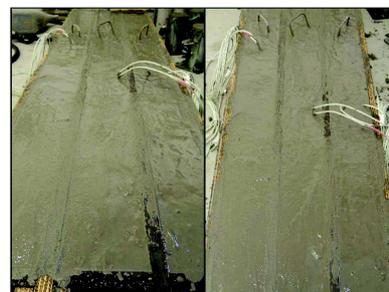
Figura 13.10 - Pilares com problemas de traço executados

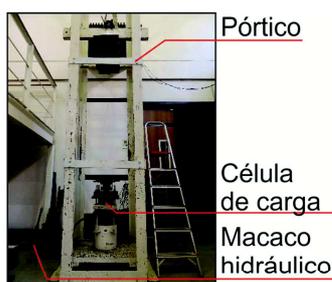
Figura 14.1 - Pórtico

Os ensaios foram realizados em um pórtico, com tensão de compressão centralizada. E para que os pilares não se movessem conforme a carga fosse aumentando, criou-se uma pequena contenção no disco do pórtico com cantoneiras aparafusadas, originando em uma área de encaixe para os prismas, conforme Figura 14.2.

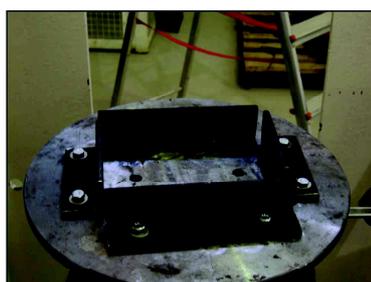
Figura 14.2 - Disco com encaixe de canaletas

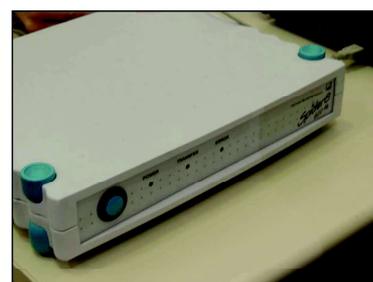
Figura 14.3 - Aparelho Spider

O acompanhamento das cargas e deformações foi feito com o Spider, aparelho que mede a passagem de corrente pelos extensômetros, interpreta-a e a transforma em deformação, das barras de aço, através de um programa de computador. O programa utilizado neste artigo se chama Catman, ele monitora a carga aplicada pela célula de carga e a corrente nos extensômetros, apresentando, simultaneamente ao ensaio, um gráfico de tempo (segundos) por carga (kN).

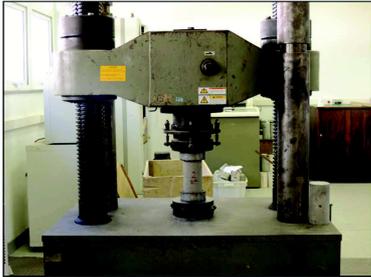
Figura 14.4 - Rompimento dos corpos de prova

As resistências iniciais dos pilares eram de 25MPa, resultando em uma carga última aproximada de 600kN para P1, P2, P3 e P4 e de 550kN para P5 e P6. Após o rompimento dos corpos de prova, em que a resistência do concreto dos prismas sem problema de traço subiu para 28MPa, foi feito um novo cálculo da carga última dos pilares para que se pudesse dimensionar e escolher qual seria a célula de carga utilizada nos ensaios e como se daria o incremento de carga nos prismas. Os resultados dos cálculos estão demonstrados na Tabela 4. Ao fim destes primeiros exames, o aumento de carga foi de 10 toneladas, com intervalos pequenos para observação e anotação de deformações ou sintomas patológicos. A célula de carga disponível no laboratório era de 50 toneladas e, apesar de não ser possível levar todos os prismas à ruptura, ainda se pode observar as deformações e reações ocorridas.

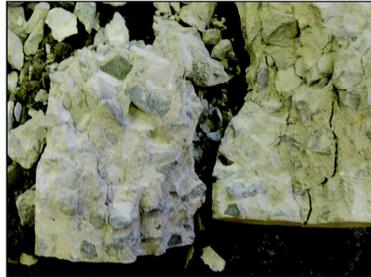
Figura 14.5 - corpo de prova com resistência de 28MPa

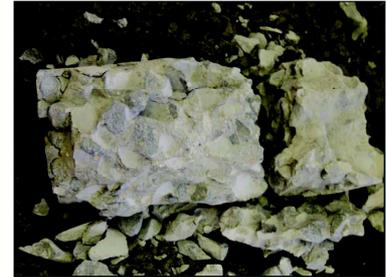
Figura 14.6 - Corpo de prova com resistência de 25MPa

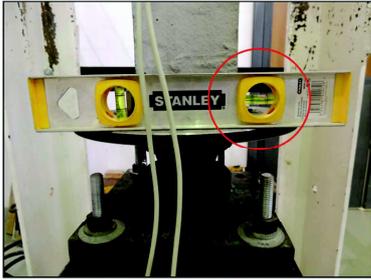
Figura 15.1- Nível no disco na base do pilar para medir flambagem

P6 foi o primeiro pilar da primeira série de estudos, ele não possuía falhas de execução e sua carga de ruptura estimada foi de 65 toneladas. Com a tensão de compressão, ele apresentou uma leve flambagem perceptível somente com um nível posicionado no disco da base do pilar, como na Figura 15.1, e com um relógio de monitoramento da movimentação do pórtico, conforme Figura 15.2. Até o final do ensaio, que foi somente até 500kN, surgiram fissuras na base da peça como mostra a Figura 15.3. Observando o Gráfico 1, com simulações de carga mais elevadas calculadas com base no fck dos corpos de prova, é possível notar que este prisma está com sua capacidade resistente dentro do calculado.

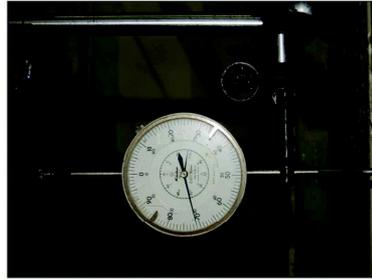
Figura 15.2 - Relógio para medir deformações no pórtico

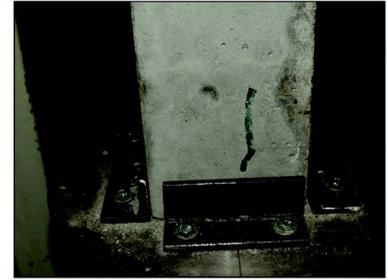
Figura 15.3 - Fissura na base do pilar P6

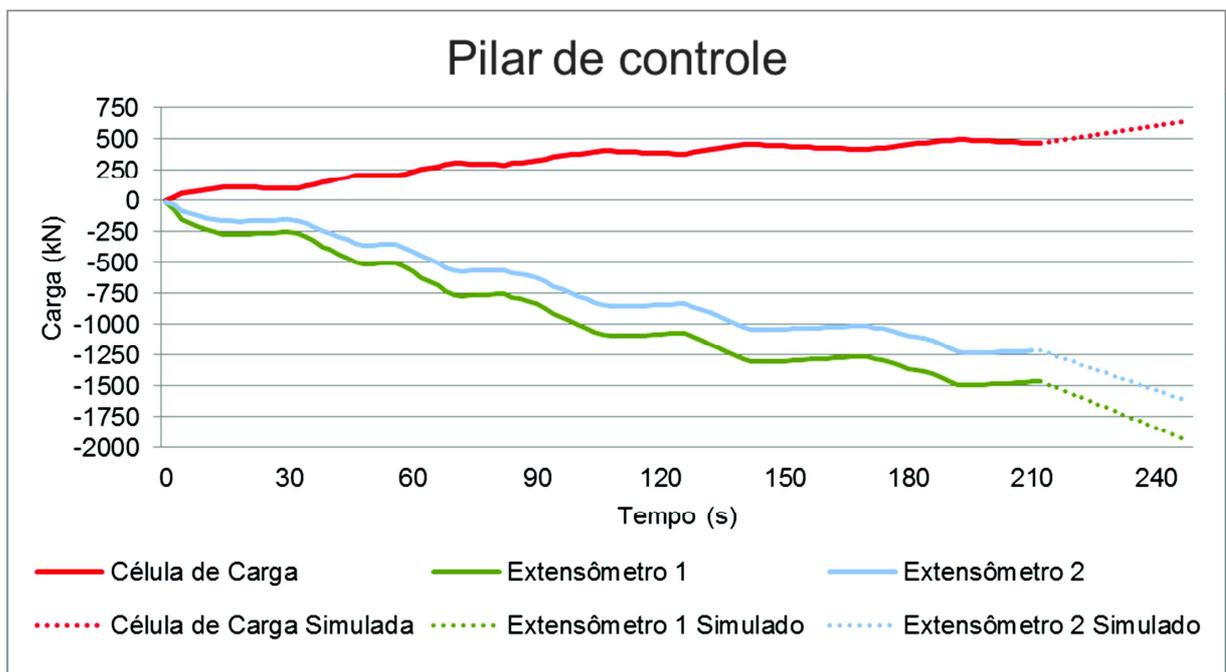
Gráfico 1 – Deformações em P6, sem falhas.

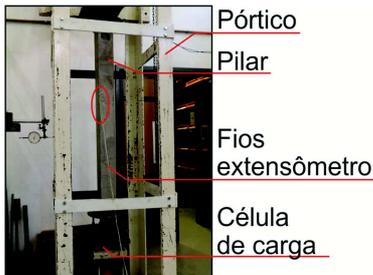
Figura 16.1 - Pilar com a área de menor resistência fissurada

Em P3, que era o pilar com ninho de concretagem, houve uma leve flambagem e foi possível, apenas análise visual, perceber onde se localizava o ninho, simulado com uma bola de isopor. A região onde ele se encontrava, na metade do comprimento do pilar, foi a primeira a apresentar fissuras, como mostram as Figuras 16.2 e 16.3. Ao ler o Gráfico 2 foi possível perceber que, enquanto a carga aplicada ainda estava sendo elevada (linha vermelha), as linhas dos extensômetros (linhas azul e verde) tinham trechos planos, trechos de estabilidade, eram os momentos em que começaram a surgir as primeiras fissuras. Ainda com a análise do gráfico de monitoramento dos extensômetros, percebeu-se uma deformação muito maior na barra (linha verde) que estava próxima ao ninho de

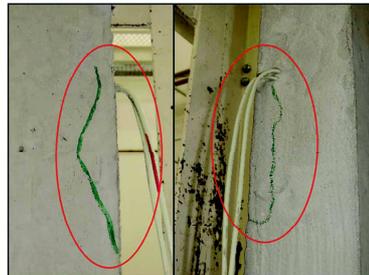
Figura 16.2 - Fissuras em volta da região do ninho de concretagem

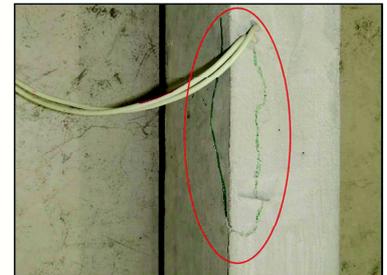
Figura 16.3 - Região do ninho de concretagem marcada com fissuras

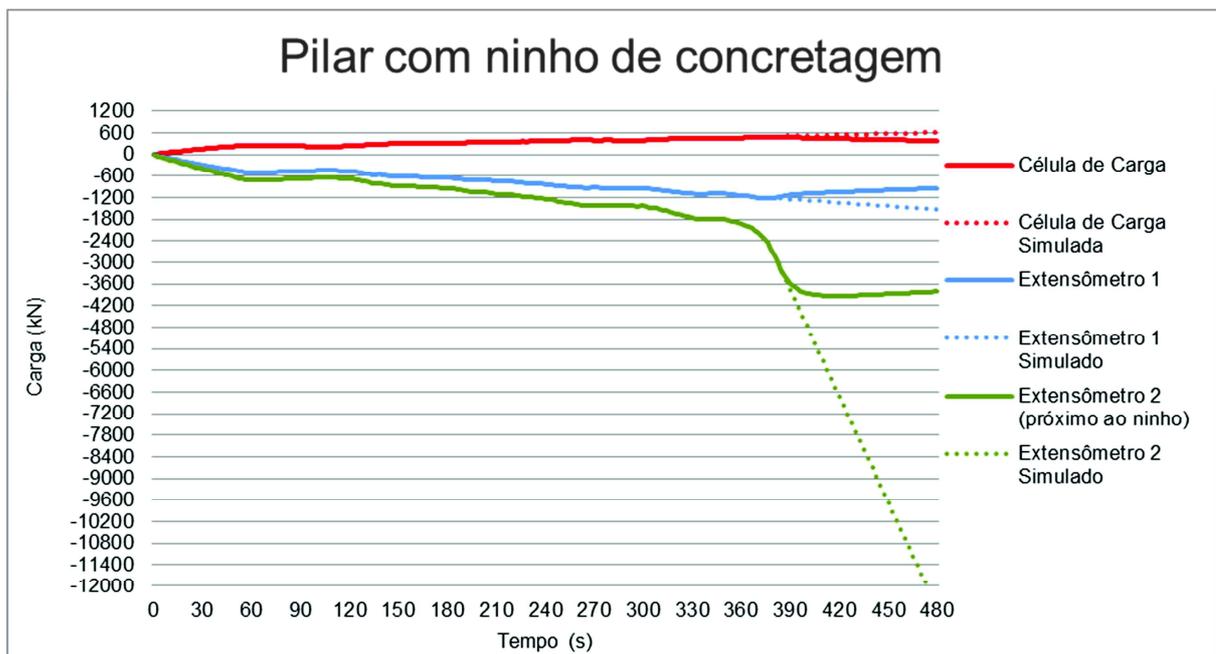
Gráfico 2 – Deformações em P3

concretagem, o que gerou as lesões ao redor do defeito. A observação do gráfico ainda permitiu prever quais seriam as deformações finais das barras a partir de uma estimativa, baseada no f_{ck} dos corpos de prova, de qual seria a carga de ruptura do pilar, aproximadamente 8,5% a menos do que a carga última seria, caso fosse uma pilar que não tivesse ninho, como P6.

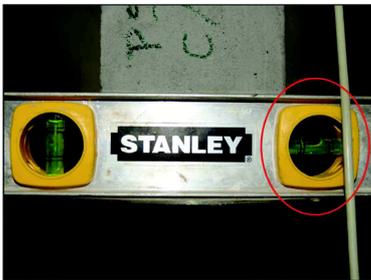
Figura 17.1- Nível no disco na base do pilar para medir flambagem

P5 era um dos pilares com problemas de traço. Após o início da aplicação de carga, ele apresentou uma leve flambagem, perceptível com um nível posicionado no disco do pórtico, conforme Figura 17.1. Sem apresentar muitos sinais de fadiga, este pilar rompeu antes do esperado e com uma carga muito abaixo da calculada com base no f_{ck} dos corpos de prova. Um pilar sem erros de traço, com as mesmas

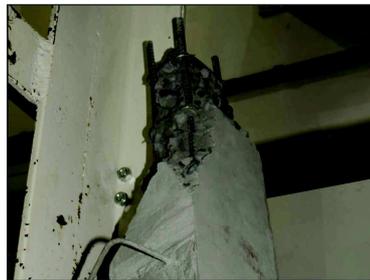
Figura 17.2 - Topo do pilar

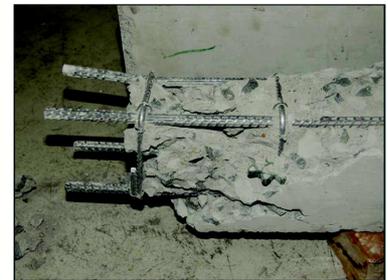
Figura 17.3 - Armadura deformada

características, em uma situação ideal, suportaria uma tensão de compressão de 65 toneladas. A resistência esperada para este pilar, sem considerar flambagem e uma leve excentricidade aceitável para qualquer pilar executado, era de 599,15kN e a carga de ruptura foi de 452,42kN, aproximadamente 25% mais baixa. Outro acontecimento interessante é que o prisma rompeu no topo, como ilustra a Figura 17.2, o que pode ser explicado pelo fato de não terem sido feitos reforços nas extremidades ou ranhuras no centro dos modelos para concentrar tensões, procedimentos realizados ao testar pilar isolados do sistema de amarração com vigas e lajes, como eles são encontrados em situações cotidianas.

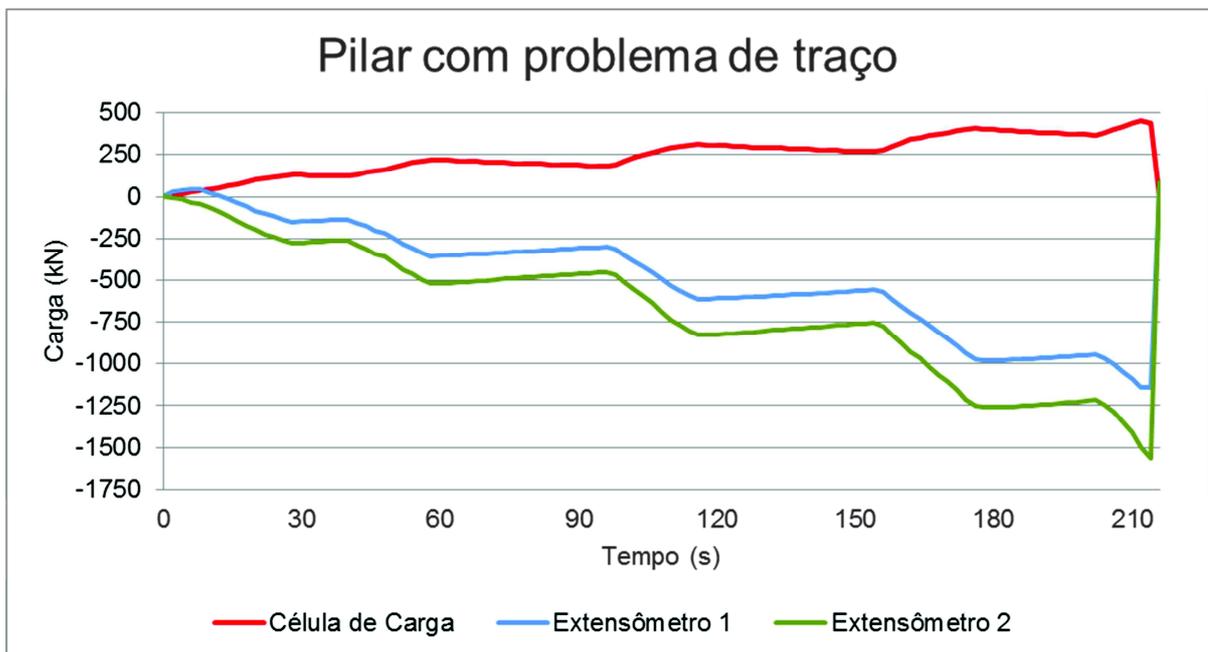
Gráfico 3 – Deformações em P5

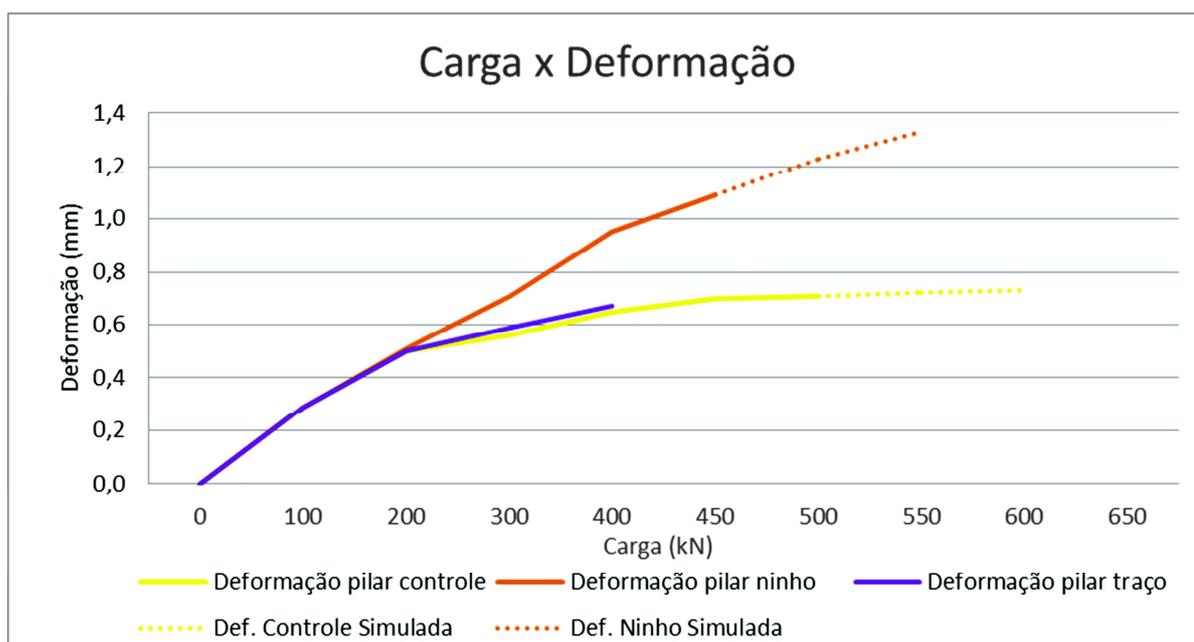
Gráfico 4 – Carga e deformação dos pilares

Uma comparação entre as deformações e cargas, apresentada no Gráfico 4, mostra que os pilares sofreram deformações semelhantes no início de cada ensaio, se diferenciando somente após a aplicação da 20ª tonelada. O pilar com ninho de concretagem (P3) foi o que mais sofreu deformações. Apesar disso, por ter um concreto de melhor qualidade, 28MPa, aguentou melhor a flambagem do que o pilar que apresentava problemas de traço (P5), que não suportou uma flambagem mais significativa e rompeu com 0,67mm de deformação.
